**UNIVERSIDAD NACIONAL DE INGENIERÍA**  
**FACULTAD DE INGENIERÍA CIVIL**  
**CENTRO PERUANO JAPONÉS DE INVESTIGACIONES**  
**SÍSMICAS Y MITIGACIÓN DE DESASTRES**

**INFORME** ANÁLISIS DE RIESGO EN ZONAS URBANAS DEL DISTRITO DE SAN MARTÍN DE PORRES

**LIMA, ABRIL 2016**

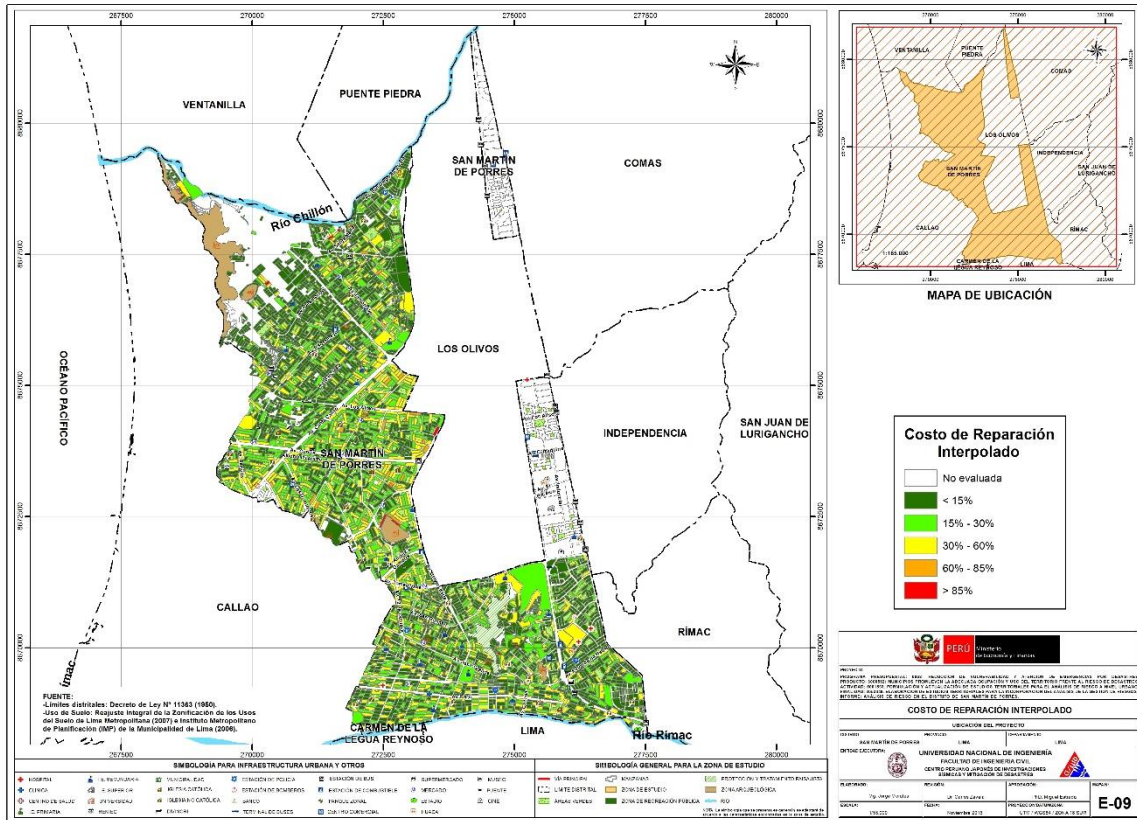
La Figura 306 muestra el resultado de la interpolación de los valores del costo de reparación sobre todo el distrito de San Martín de Porres.

Figura 306. Imagen de interpolación del costo de reparación (método IDW)
