**Informe Técnico N° A6926**

# EVALUACIÓN DE PELIGROS GEOLÓGICOS POR MOVIMIENTOS EN MASA EN LA QUEBRADA PUCA PUCA

Región Huancavelica  
Provincia Huancavelica  
Distrito Acoria

AGOSTO  
2019

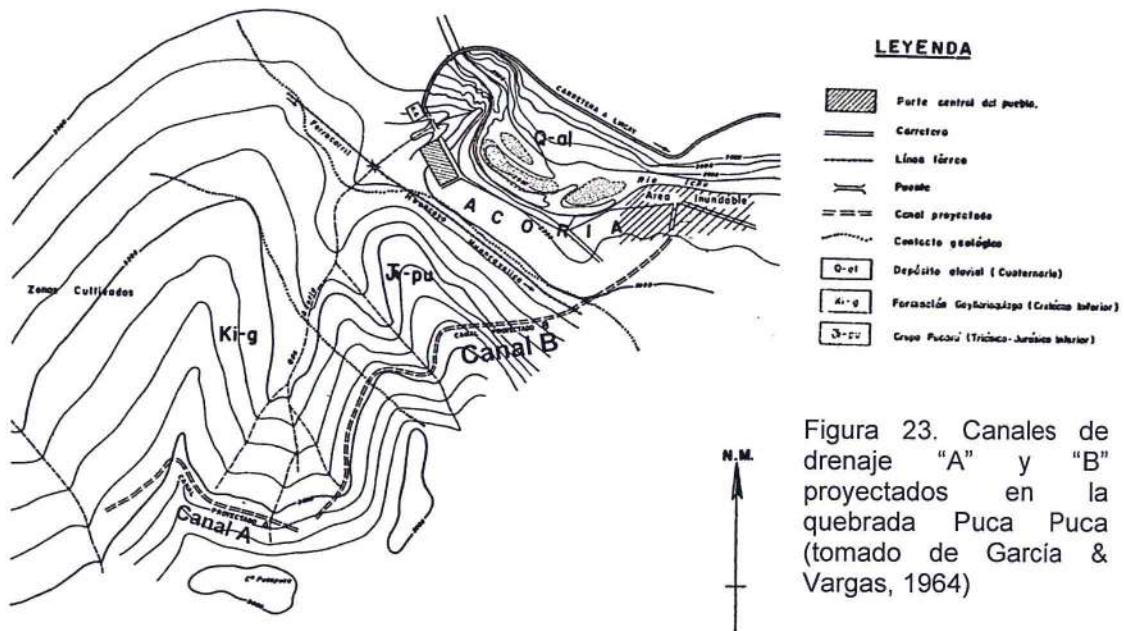
Figura 23. Canales de drenaje "A" y "B" proyectados en la quebrada Puca Puca (tomado de García & Vargas, 1964)

- Las rocas que forman el cerro Pucapuca se encuentran muy fracturadas y con intensa meteorización, por lo tanto, son de fácil erosión.
- El pequeño torrente que baja por la quebrada Acoria socavaba la base de las escarpas de ambos márgenes, dando lugar a continuos derrumbes de poca magnitud, acumulándose así material suelto en la quebrada.
- Las fuertes precipitaciones pluviales que tienen lugar en las cabeceras de la quebrada Acoria durante la época de lluvias, originan abundantes torrentes, los cuales favorecidos por la pendiente de la quebrada transportan fácilmente el material suelto, dando lugar a los flujos de detritos o "huaicos".

- Construir dos canales de drenaje (figura 23).
- Efectuar la limpieza del cauce de la quebrada Acoria y reforzar con muros de contención en ambas márgenes.
- Realizar un sistema de reforestación en las áreas donde se producen los derrumbes a fin de estabilizar dicha zona.
- Construir obras de defensa en el río Ichu, para evitar las inundaciones.

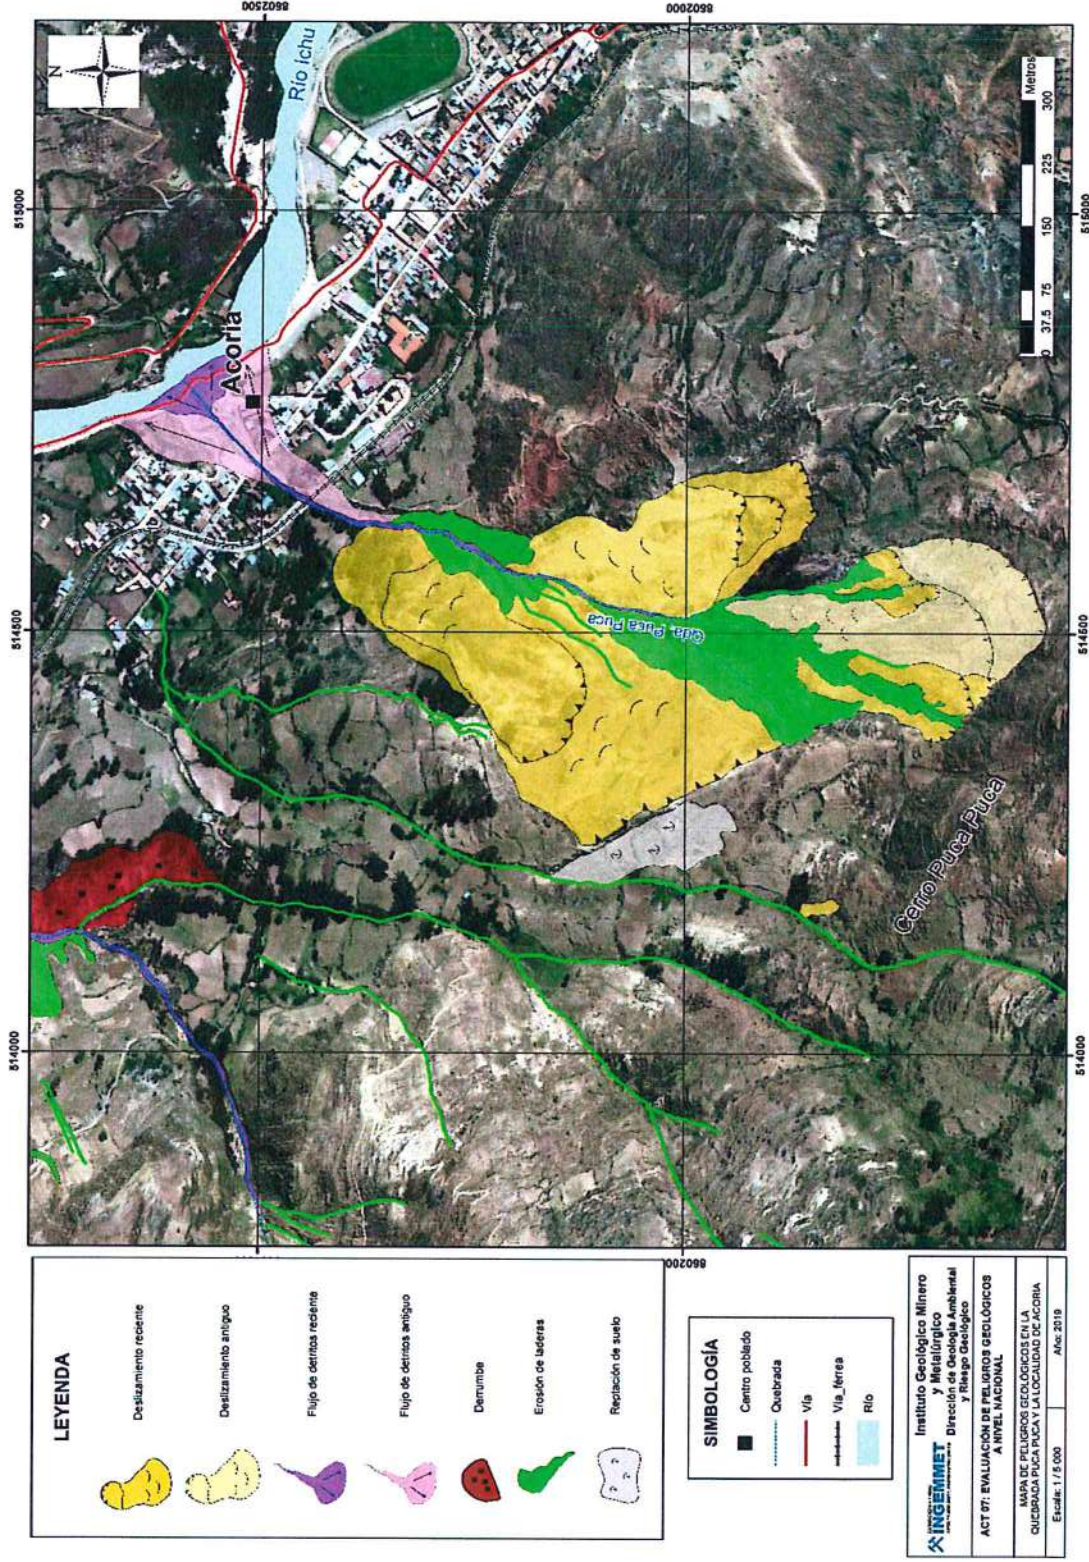
Figura 24. Mapa de peligros geológicos en la quebrada Puca Puca

Las precipitaciones pluviales extraordinarias e intensas ocurridas en la parte alta de la quebrada Puca Puca, generan erosión y aporte de material suelto (bloques, gravas, arenas y limos) al cauce de ésta. El material se canaliza por la quebrada y debido a la pendiente del terreno es transportado hacia la parte baja, generando daños en la población de Acoria.

Las precipitaciones pluviales intensas son el factor desencadenante que originan flujos de detritos y lodo en la quebrada Puca Puca.
