Informe Técnico N° A6660

# Peligros Geológicos en la comunidad campesina Jarahuaña

Región Puno, Provincia Sandia,  
Distrito Patambuco, Paraje Jarahuaña

SETIEMBRE 2014

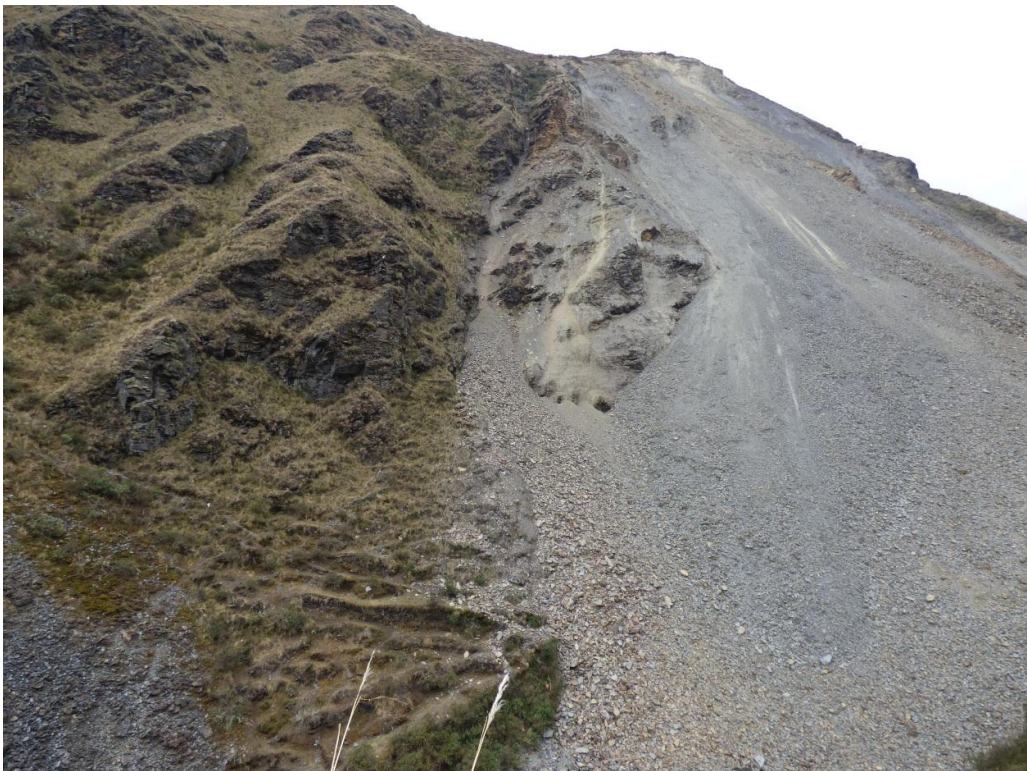
Regionalmente su morfología se caracteriza por relieves suaves, sin embargo, para la zona de estudio se presenta muy deformado y con morfología abrupta (Foto 2), formando valles angostos.

Foto 2. Afloramiento rocoso de la Formación Ananea ubicada en la margen derecha del río Jarahuaña.

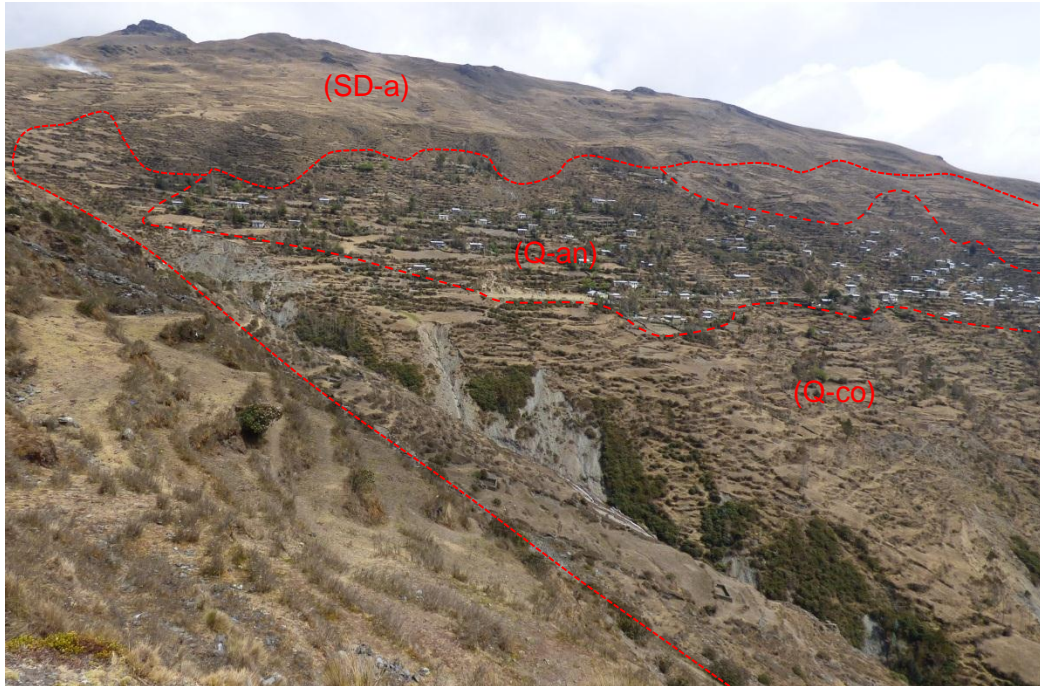
Se considera dentro de esta unidad, a los depósitos de material coluvial modificado por el hombre para terrenos de cultivo y construcción de sus viviendas (rellenos). Foto 4.

Foto 4. Vista panorámica del afloramiento rocoso de la Formación Ananea (SD-a); Depósitos antropógenos (Q-an) y coluviales (Q-co). Ubicados en la margen izquierda del río Jarahuaña.

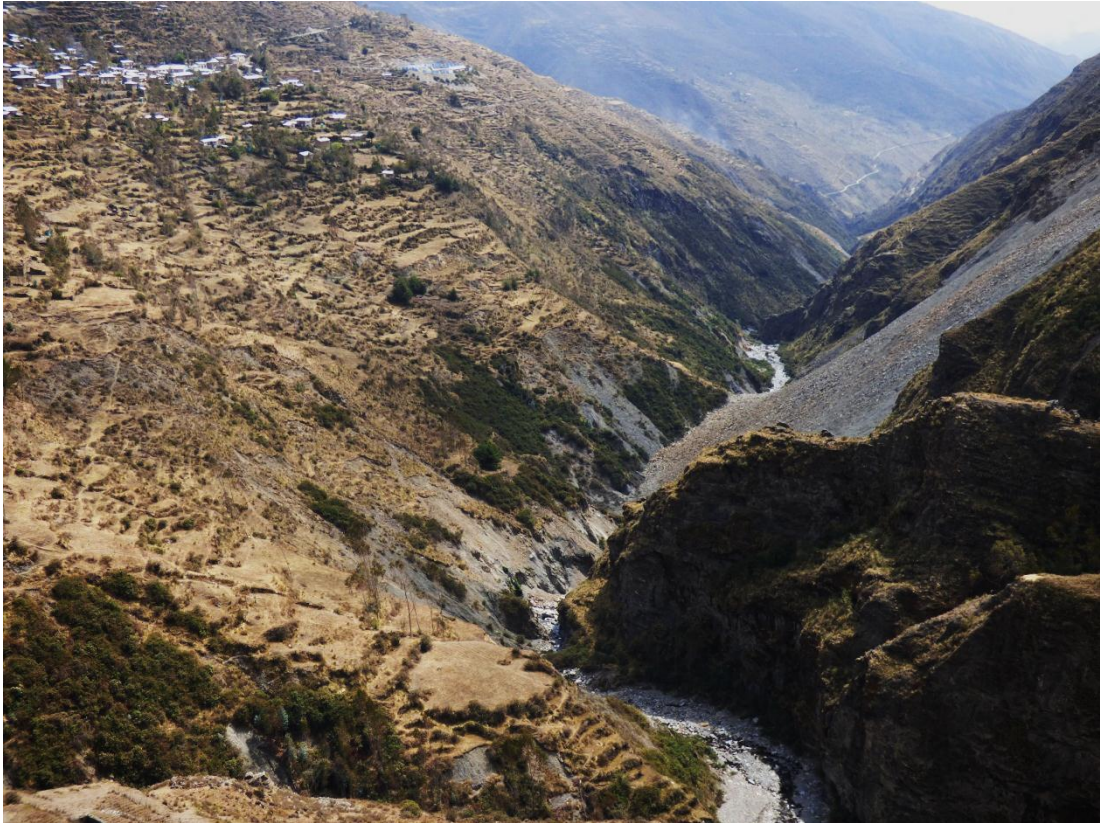
En la zona, se exhiben valles con vertientes escarpadas o pendientes muy fuertes modeladas en rocas metamórficas (Foto 5); los cauces de los ríos descienden con pendiente fuerte y escarpada hacia la vertiente del atlántico.

Foto 5. Valles con vertientes escarpadas y pendientes muy fuertes (Río Jarahuaña).

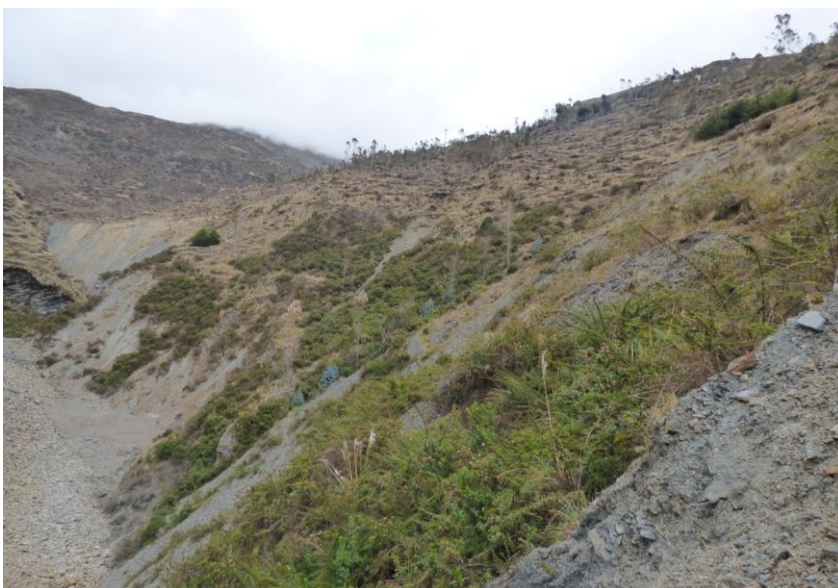
En la zona del estudio, a los depósitos coluviales se les reconoce por su geometría y deben su origen a eventos de movimientos en masa, su fuente de origen es cercana. Ver Foto 8.

Foto 8. Depósitos coluvial ubicado frente al derrumbe del 14 de marzo, margen izquierda de río Jarahuaña.

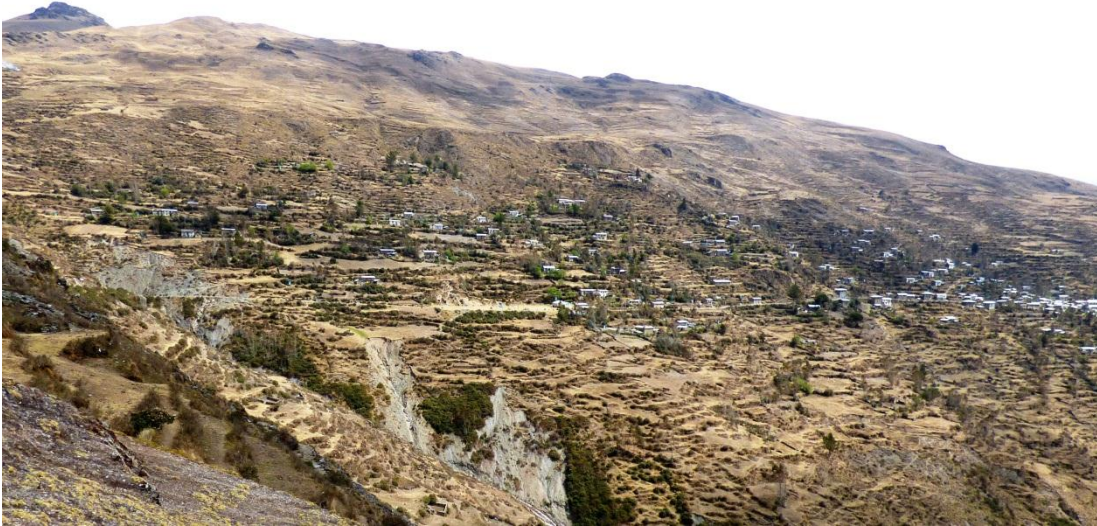
Sobre esta unidad geomorfológica, los pobladores de la Comunidad Campesina de Jarahuaña han construido sus viviendas y también desarrollan sus actividades agrícolas. Foto 9.

Foto 9. Se observa las viviendas y la actividad agrícola desarrolladas en la vertiente conformada por depósitos coluvio-deluales.

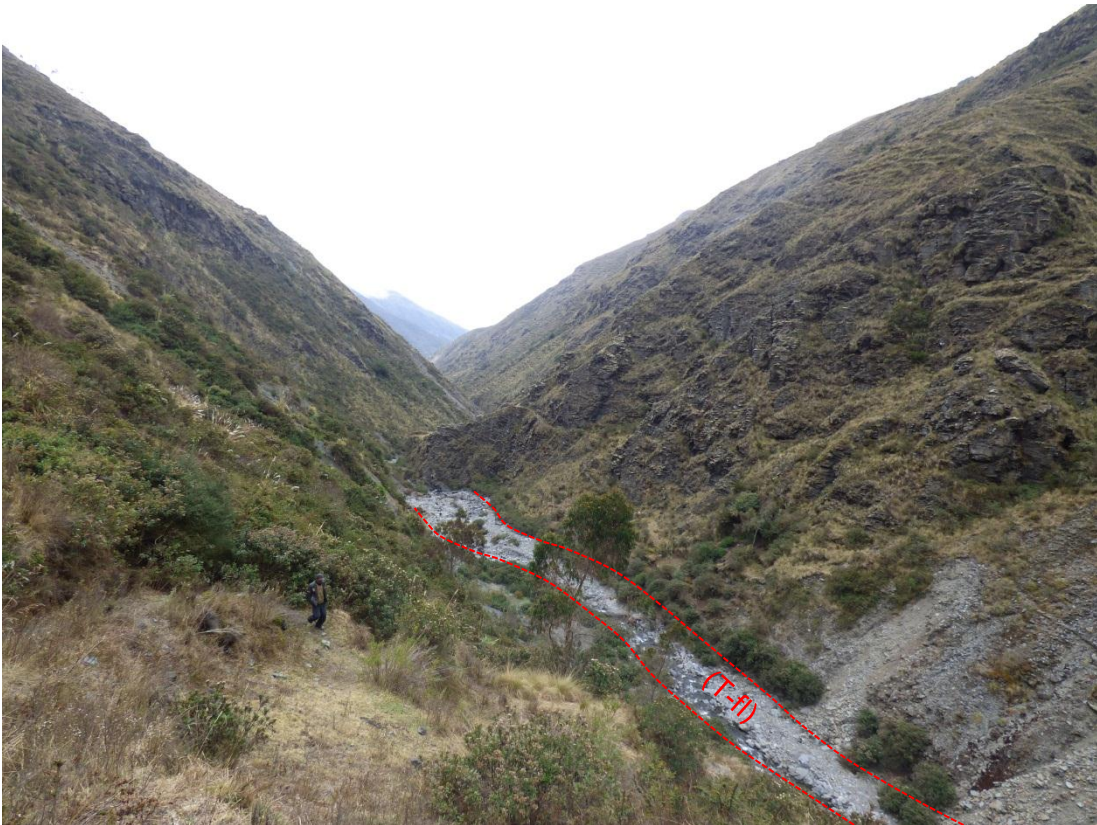
Se caracterizan por presentarse dentro del curso de los ríos, sobre todo tienen su mayor extensión en los ríos estacionarios. Litológicamente está compuesto por fragmentos rocosos heterogéneos (bolos, cantos gravas, arenas, etc.), que son transportados por la corriente del río Jarahuaña a grandes distancias, se depositan formando terrazas bajas, también conformando la llanura de inundación o el lecho de los ríos (Foto 10) y quebradas.

Foto 10. Terrazas fluviales ubicadas en el fondo de valle del río Jarahuaña.
