**Informe Técnico N° A6927**

# **EVALUACIÓN DE PELIGROS GEOLÓGICOS POR MOVIMIENTOS EN MASA EN EL ANEXO DE COLPA**

Región Huancavelica  
Provincia Tayacaja  
Distrito Pichos

AGOSTO  
2019

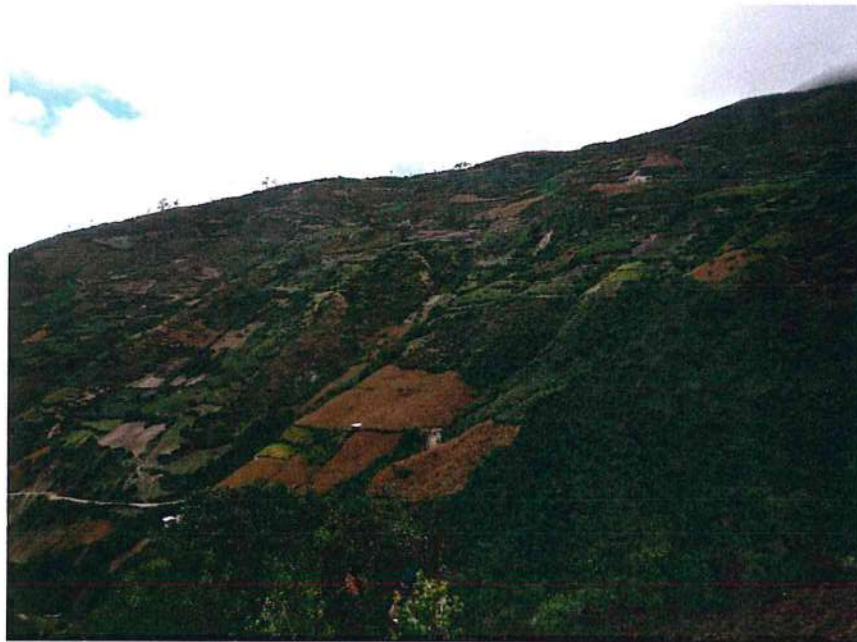
Fotografía 1. Montañas en rocas metamórficas, ubicadas en la margen derecha de la quebrada Colpa. Vista al suroeste

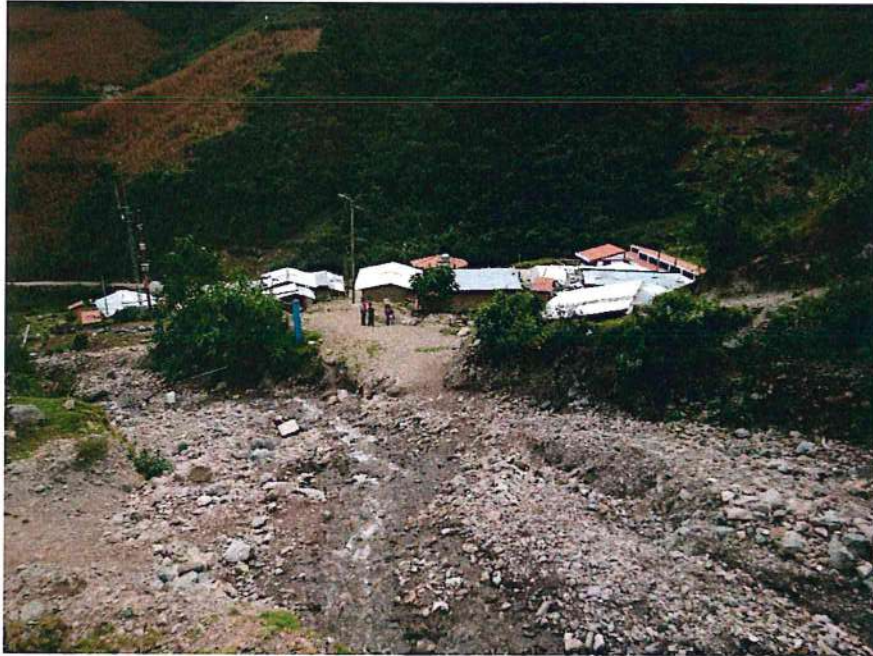
Fotografía 2. Vista al suroeste del anexo de Colpa ubicado sobre piedemontes aluvio-torrenciales, en ambas márgenes de la quebrada Ispingol

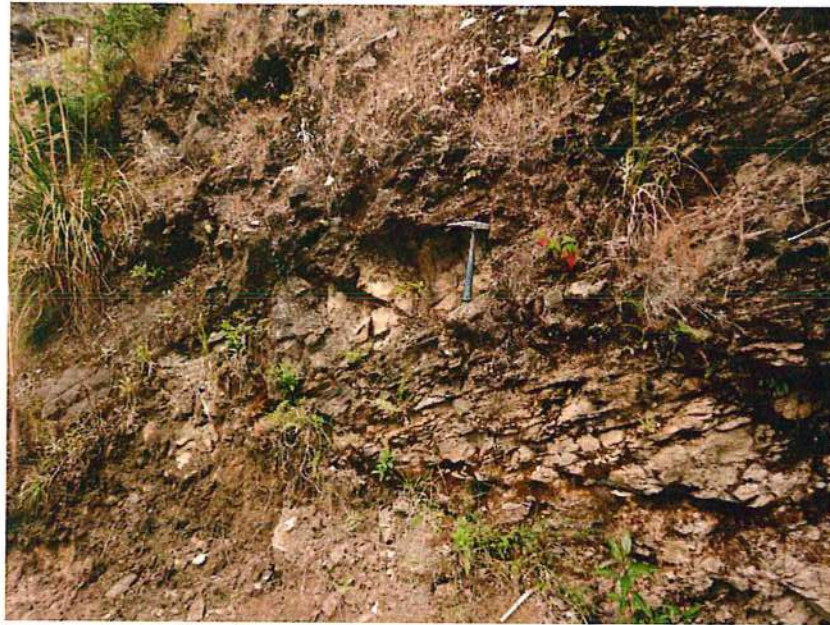
Fotografía 3. Filitas identificadas en la margen izquierda de la quebrada Ispingol. Se tomaron los siguientes datos de la foliación: rumbo N 63° y buzamiento 34° SE. Vista al sureste

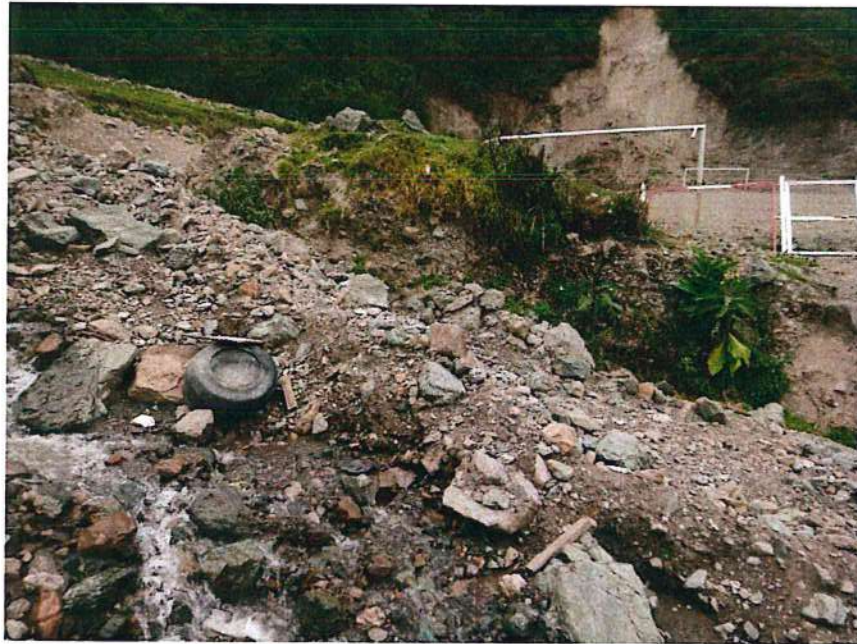
Fotografía 4. Depósitos aluvio-torrenenciales recientes formados por la acumulación de material removido por la quebrada Ispingol. Vista al sur
