Informe Técnico N° A6655

Peligros geológicos en la Cuenca Baja del Río Pativilca

Región Lima, provincia Barranca,
distritos Pativilca y Barranca

“PELIGROS GEOLÓGICOS EN LA CUENCA BAJA DEL RÍO PATIVILCA” (Jurisdicción de los distritos de Barranca y Pativilca)

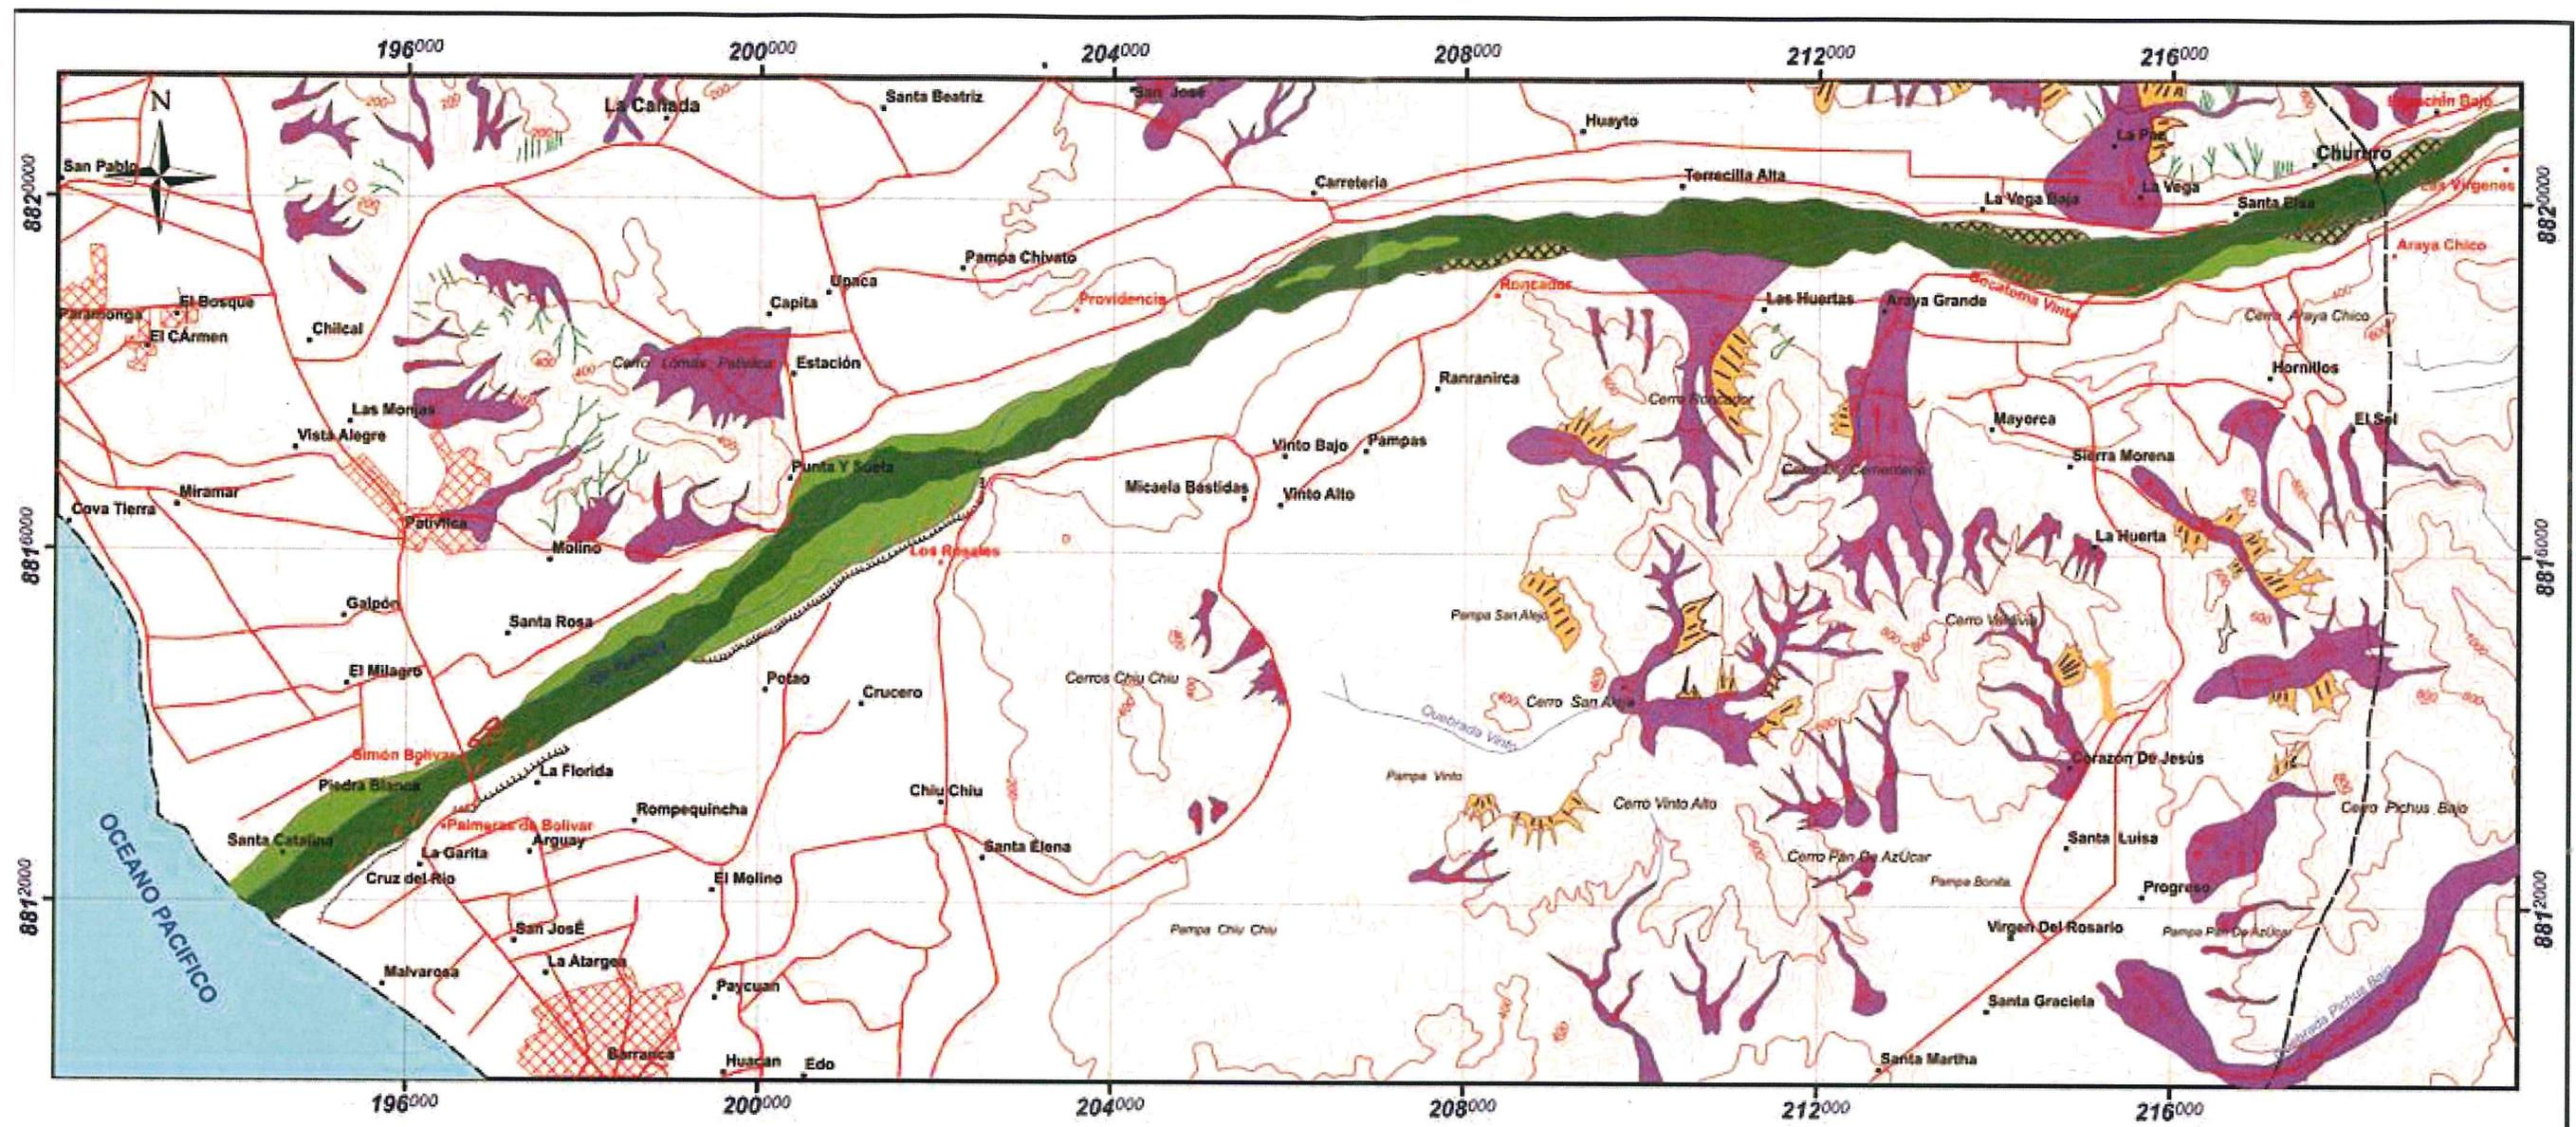
En la figura 4, se muestra los peligros geológicos y las erosiones e inundaciones fluviales del sector

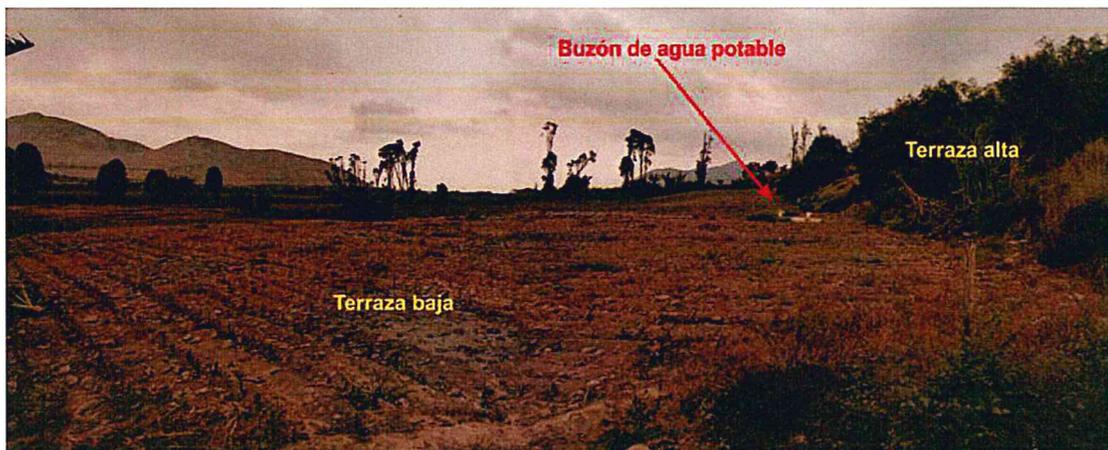
Sobre esta terraza se desarrolla actividad agrícola, además se encuentra la captación de agua potable que abastece a la ciudad de Pativilca (figura 9 y foto 10).

Foto 10. Se aprecia un buzón de agua, construido en la terraza baja.

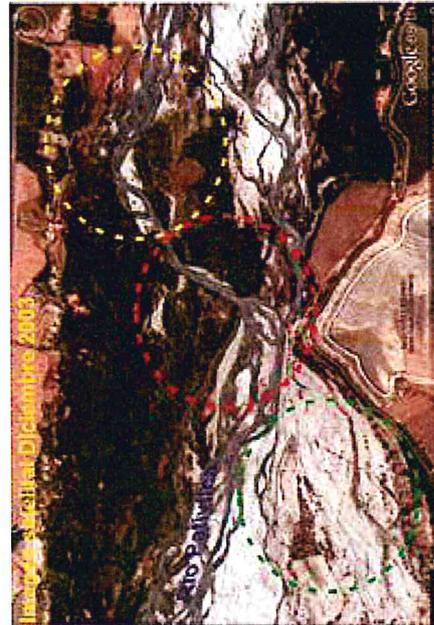
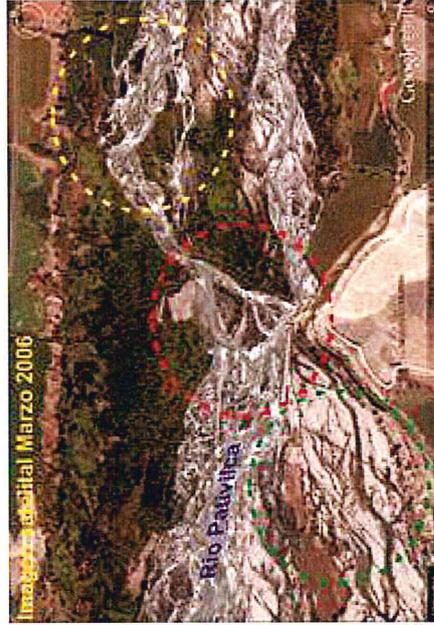
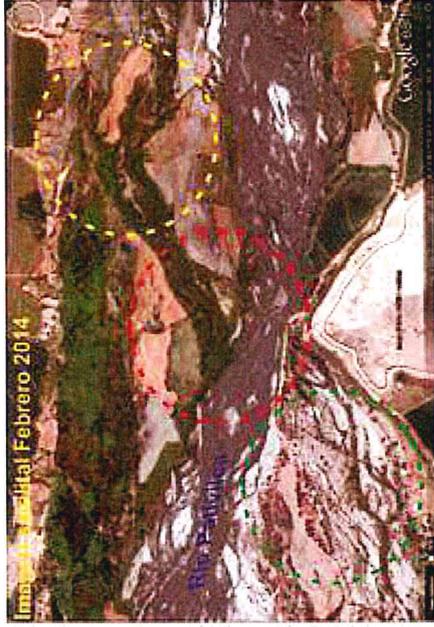
En la figura 10, se hacen comparaciones de imágenes satelitales de diferentes años, se ven las variaciones el cauce (brazos) del río Pativilca.

Figura 10. Imágenes comparativas de tres años que muestran las variaciones en el cauce del río Pativilca (2003, 2006 y 2014). Los sectores marcados con círculos son los lugares donde se aprecian los cambios.

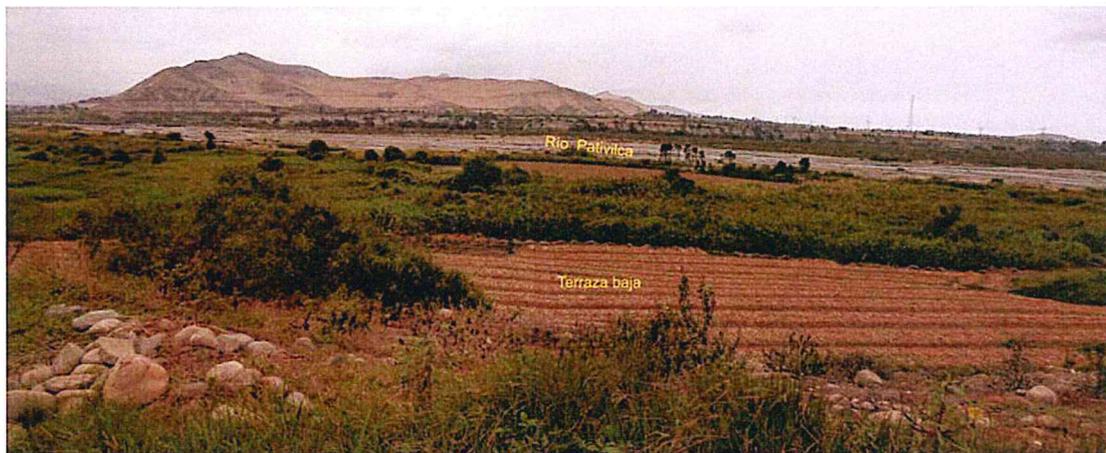
Foto 12. Sector de Galpón, ubicado en una terraza baja.

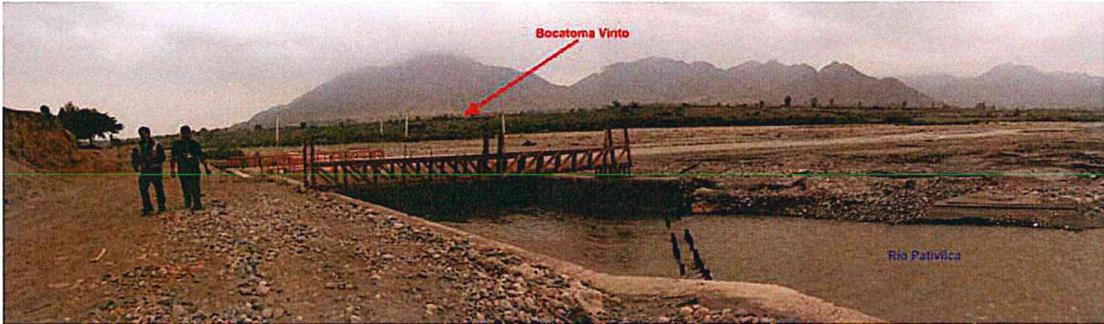
La bocatoma Vinto, se ubica en la margen izquierda del río Pativilca (foto 13 y figura 11).

Foto 13. Bocatoma Vinto, ubicada en la margen izquierda del río Pativilca.

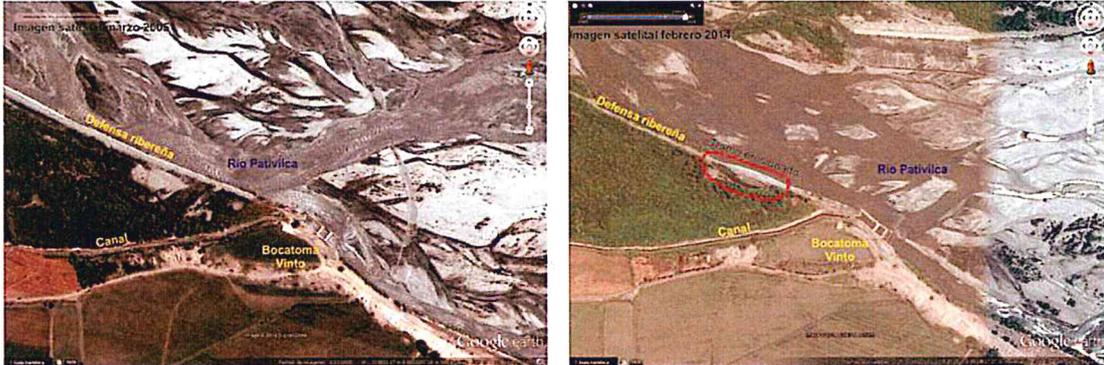
La estructura se encuentra estable, protegida con muros de concreto y enrocado. El canal es de concreto, no presenta evidencias de erosión (figura 12 y foto 14).

Figura 12. Imágenes satelitales de los años 2005 y 2014, se aprecia la estructura de la Bocatoma Vinto y canal.

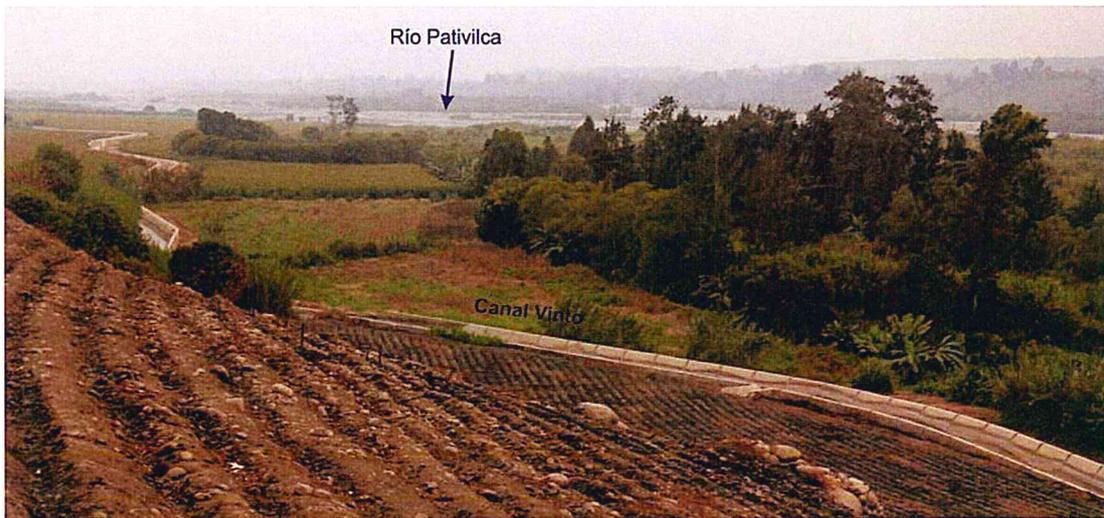
Foto 14. Canal de Vinto.

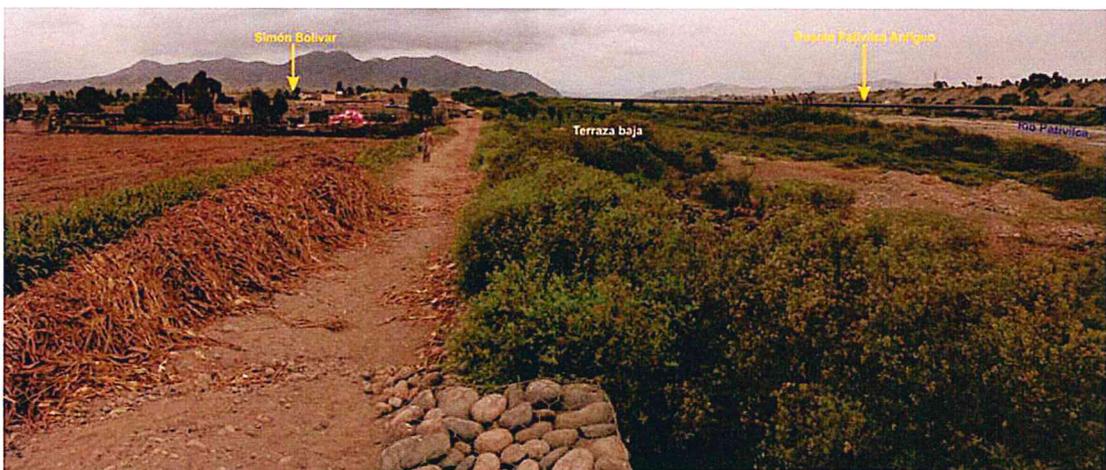
El poblado de Simón Bolívar se ubica en la margen derecha del río Pativilca, cercano al puente Pativilca de la antigua Panamericana Norte. En una terraza baja (foto 16).

Foto 16. Margen derecha del río Pativilca, se aprecia la terraza baja, sobre ella el poblado de Simón Bolívar.

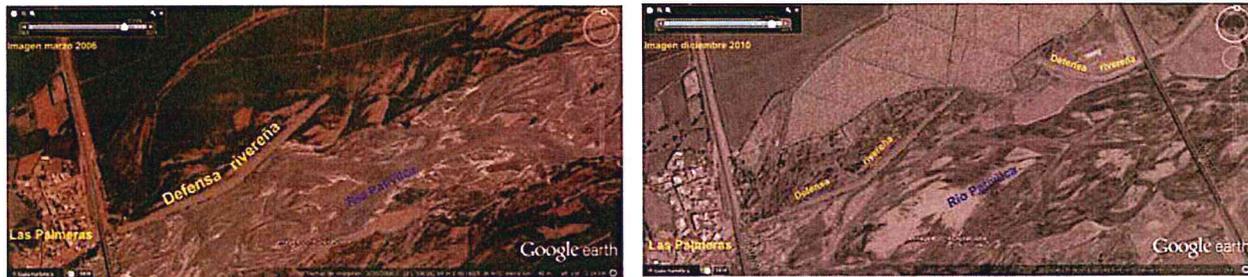
Se aprecian defensas ribereñas, protegiendo la estructura del nuevo puente Pativilca y al Centro Poblado Simón Bolívar (figura 13).

Se hace una comparación de dos imágenes satelitales tomadas en los años 2006 y 2011, en la primera no existía el nuevo puente, en la segunda se aprecia esta obra y defensa ribereña. Las defensas ribereñas provenientes del centro poblado y del nuevo puente no se llegan a conectar (figura 12).

Figura 13. Se hacen comparaciones de imágenes satelitales, se observan las defensas ribereñas.

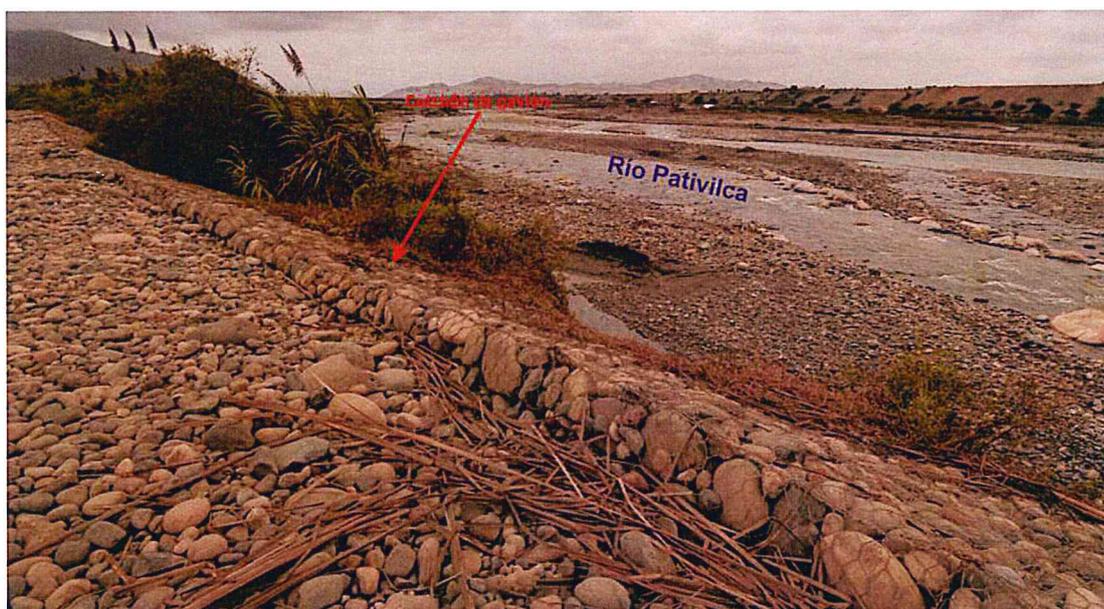
Las estructuras, ubicadas aguas arriba del centro poblado Simón Bolívar, consisten en un muro conformado por gravas, protegido por un colchón de gaviones (foto 17). El muro es de forma trapezoidal, con una base menor de 5

m, con altura de 5 m. El colchón de gravas tiene un ancho de 30 cm. Se observó un tramo de 100 m afectado (figura 14).

Foto 17. Defensa ribereña, ubicada en la margen derecha del río Pativilca

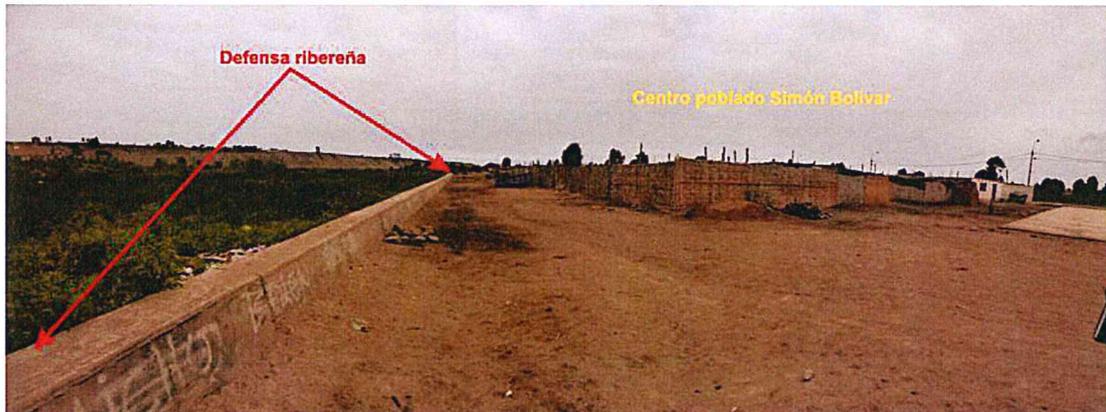
En las inmediaciones del centro poblado y el borde del río, se tiene defensas ribereñas, como muro de concreto y gaviones (fotos 18 y 19), ambos en buenas condiciones.

Foto 18. Muro de concreto, como defensa ribereña, en la margen derecha del río Pativilca.

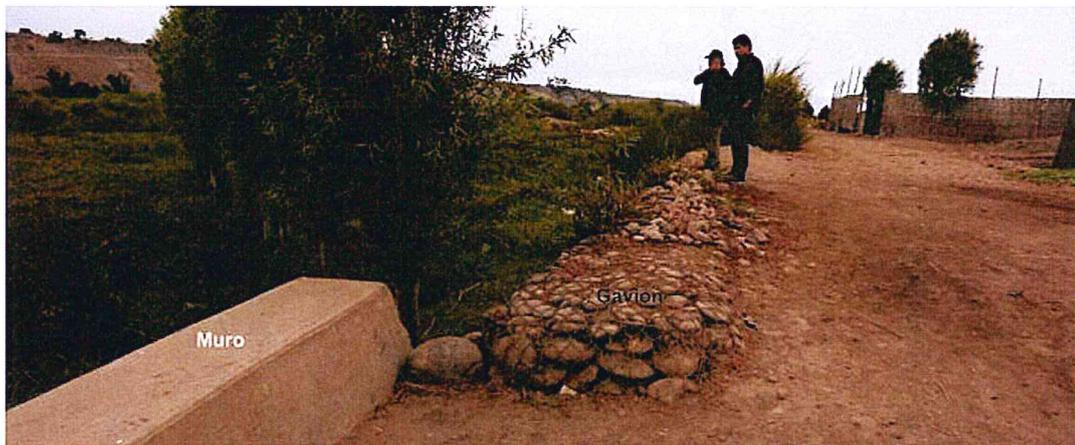
Foto 19. Se aprecia las defensas ribereñas, el muro de concreto y gavión.

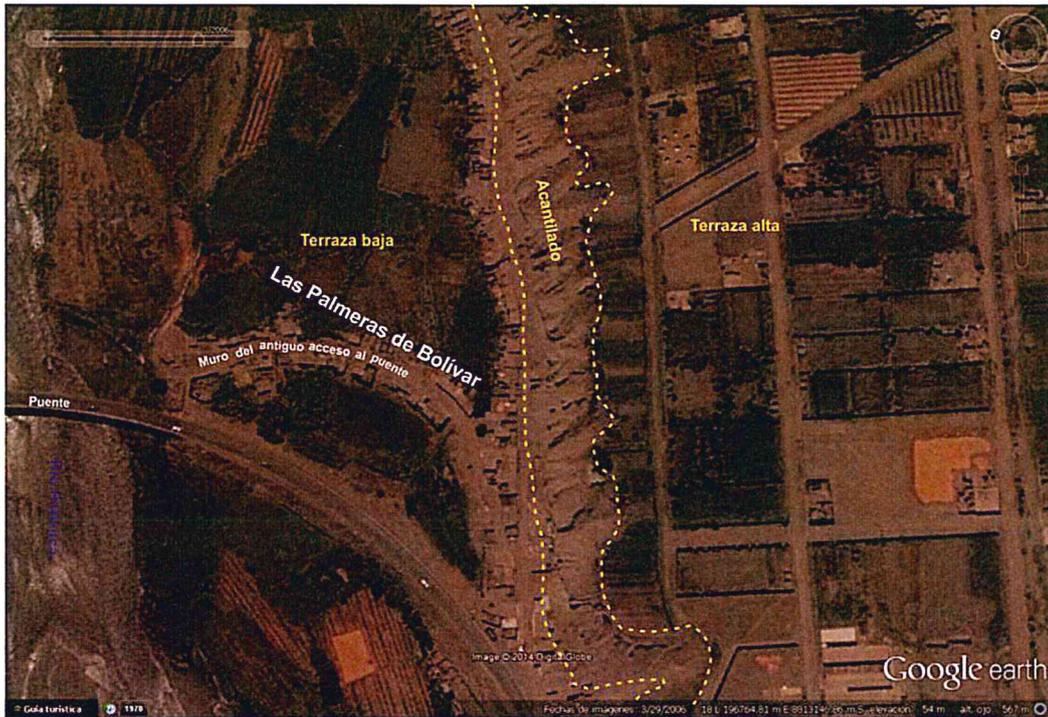
Se observó un espigón de rocas, construido, para el acceso del antiguo puente Pativilca (foto 20 y figura 15), tiene una forma arqueada, en un tramo de 300 m, con altura de 5 m.

Figura 15. Se muestra la terraza baja, el acanillado y la terraza alta.

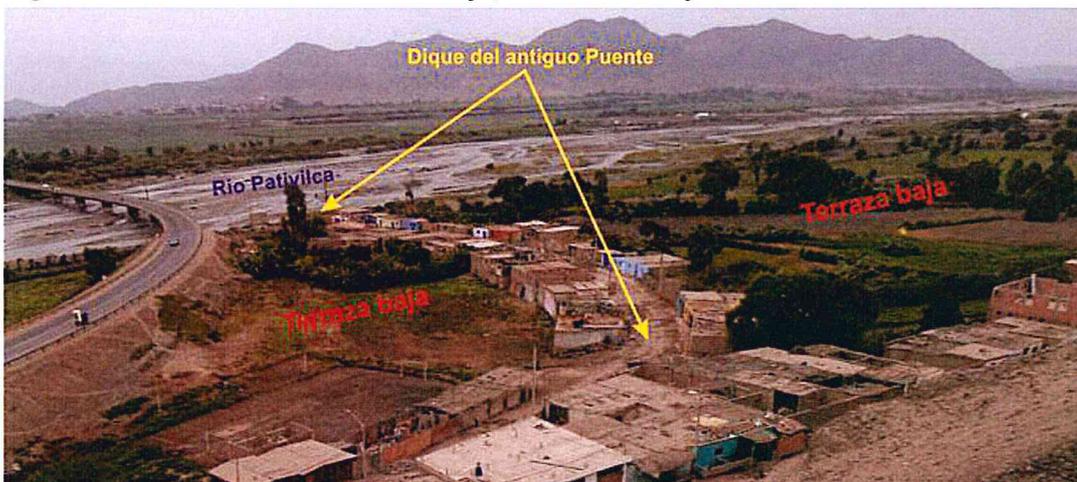
Los pobladores, han aprovechado el dique del antiguo puente de Pativilca, para establecer sus viviendas, en otra parte se encuentra al pie del acantilado (foto 21).

Foto 20. Se aprecia viviendas ubicadas en el dique del antiguo puente Pativilca.

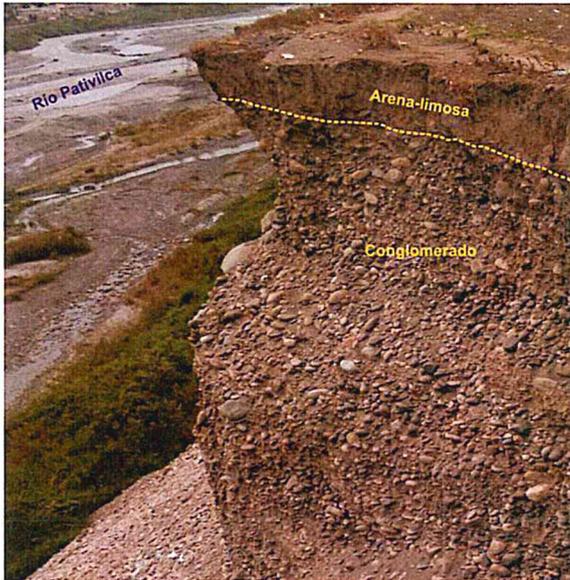
En la pared del acantilado se observan dos secuencias, una arena-limosa y otra de conglomerado (foto 22). La primera con un espesor variable entre 20 a 30 cm, la segunda mayor a 20 m.

Foto 22. Secuencia areno-limosa, delgada en el tope y de un conglomerado masivo de gran espesor en el nivel inferior.

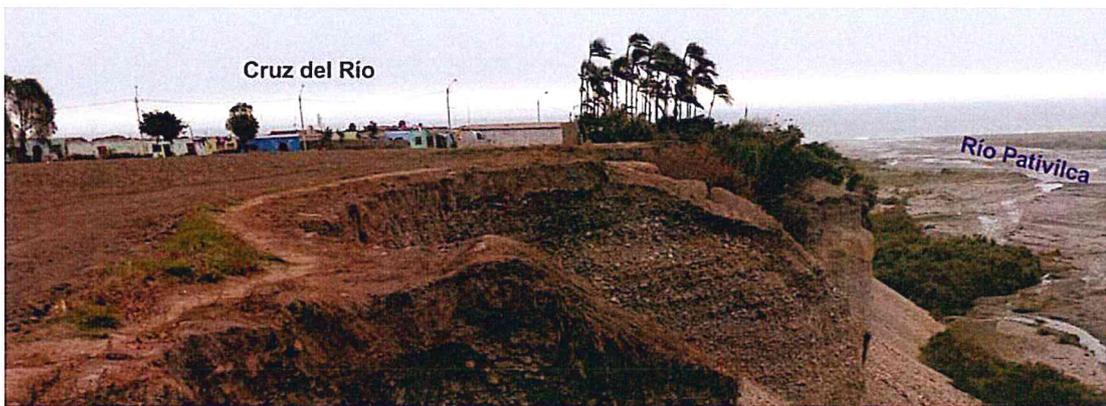
El poblado de Cruz del Río se ubica en el borde de la terraza alta (foto 23).

Foto 23. Poblado de Cruz del Río, ubicado al borde de la terraza alta.

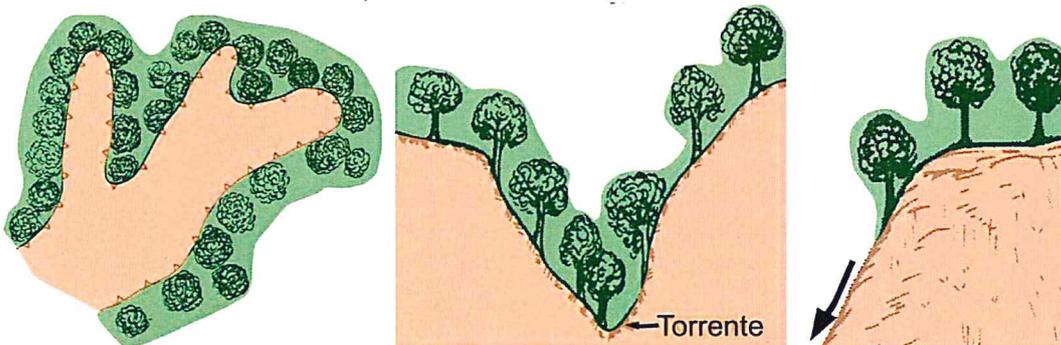
Figuras 25. Obras de forestación en zonas de cárcavamiento.

b.1. *Reforestar*, para evitar el ensanchamiento de la cárcava, con ello se va detener la erosión retrogresiva, que conllevan a la generación de derrumbes de pequeña escala. Figura 25.

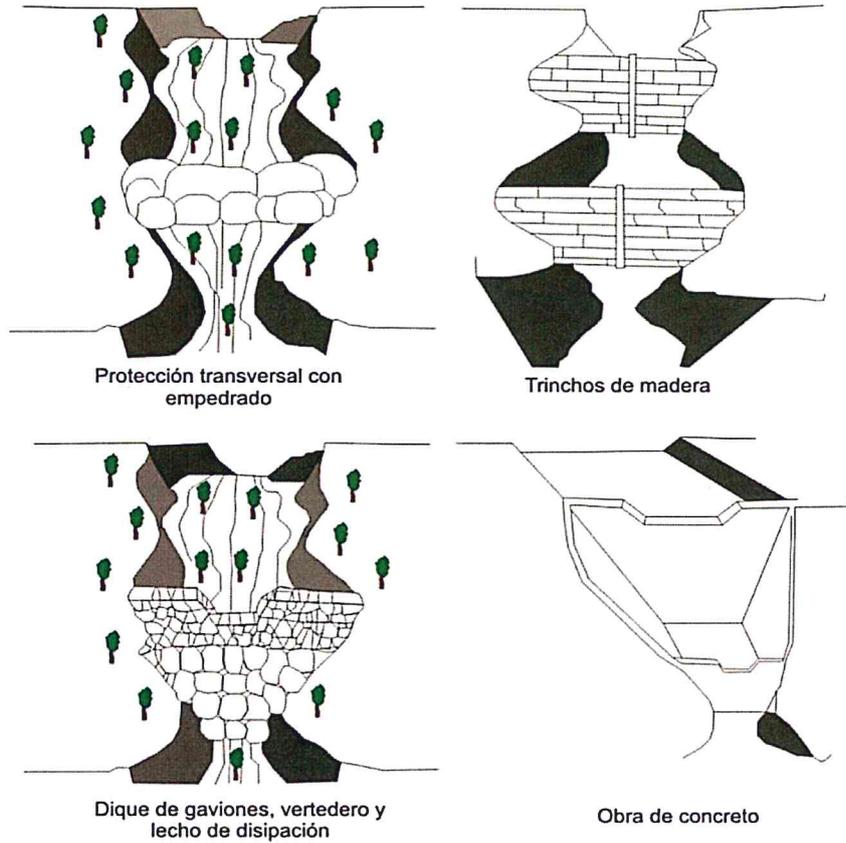
Figura 26. Obras hidráulicas transversales para cárcavas, fijación de sedimentos y protección de desagüeros naturales (Tomado de Instituto Nacional de Vías-Colombia-1998).

b.2 *Construcción de barrera, rellenos y cortacorrientes*. Construir obras complementarias hidráulicas y control, mediante diques transversales como trinchos de madera, de enrocado o gaviones (figura 26). El objetivo de estas medidas, es disminuir la energía del agua, retener sedimentos para estabilizar la cárcava y proceder a sembrar vegetación.
