DIRECCIÓN DE GEOLOGÍA AMBIENTAL Y RIESGO GEOLÓGICO

Informe Técnico N° A6929

EVALUACIÓN DE PELIGROS POR INUNDACIÓN, ESCORRENTÍA EN EL SECTOR "C" DEL AA.HH. AMPLIACIÓN JESÚS MARÍA

Región Piura
Provincia Sullana
Distrito Sullana

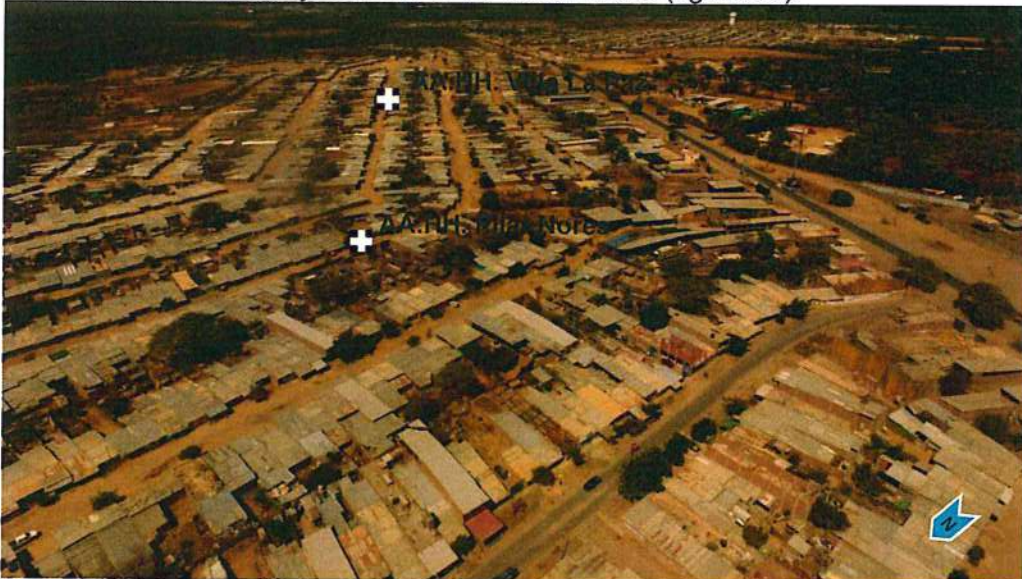
Los sectores evaluados se encuentran entre los 54 m.s.n.m y 89 m.s.n.m; mientras que, el área de interés correspondiente al Sector “C” del AA.HH. Ampliación Jesús María se asienta sobre superficies con elevaciones que fluctúan entre 63 m y 65 m aproximadamente (figura 02).

Figura 02. Vista aérea hacia el AA.HH. Villa La Paz y Pilar Nore ubicados sobre superficies con elevaciones mayores al AA.HH. Jesús María.

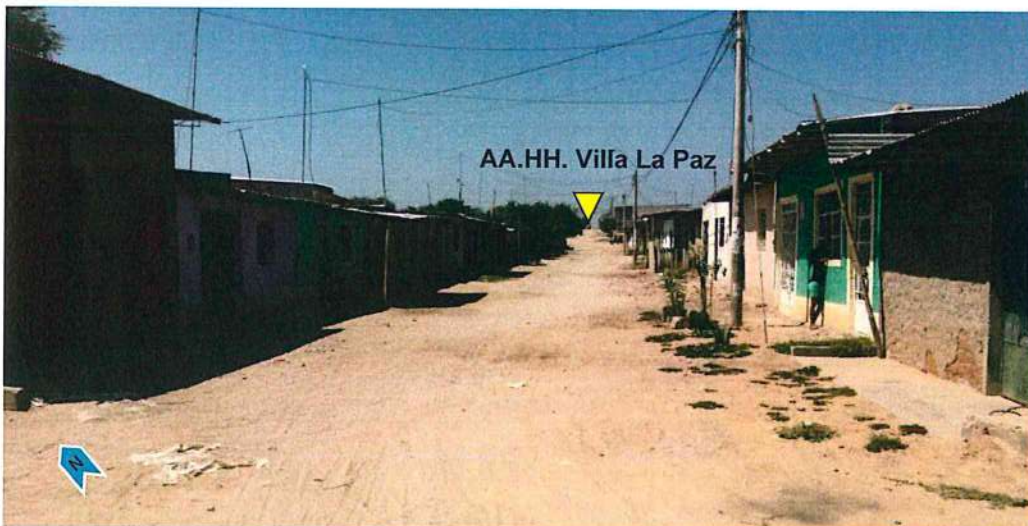
La geomorfología de la zona de estudio tiene pendientes menores a 2° en una extensión total de 1130 m largo, desde el punto más alto ubicado en la Urb. Villa La Paz hasta el más bajo en el AA.HH. Jesús María (figura 03).

Figura 03. Av. Los Laureles, vista tomada desde el AA.HH. Pilar Nore hacia Villa La Paz.

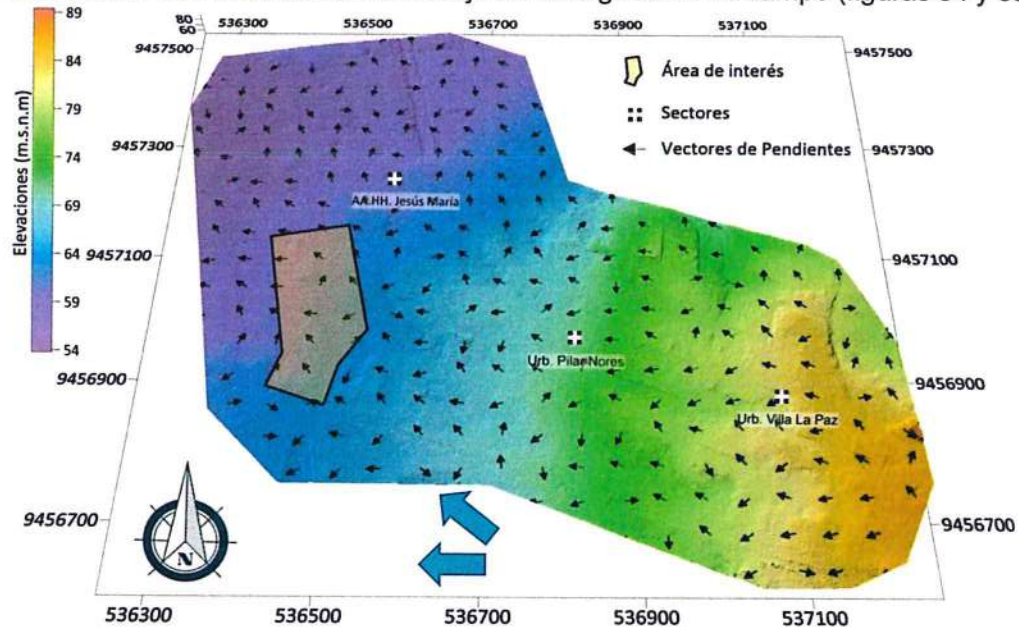
En el área de inspección se han identificado zonas de declives poco observables a nivel del terreno, para caracterizar estos sectores se realizó el análisis de vectores de pendientes, encontrándose un descenso de elevaciones con una orientación preferencial de sureste a noroeste y de este a oeste lo que grafica las observaciones realizadas en el trabajo de cartografiado de campo (figuras 04 y 05).

Figura 04. Mapa de elevaciones y vectores de pendientes de la zona de estudio.

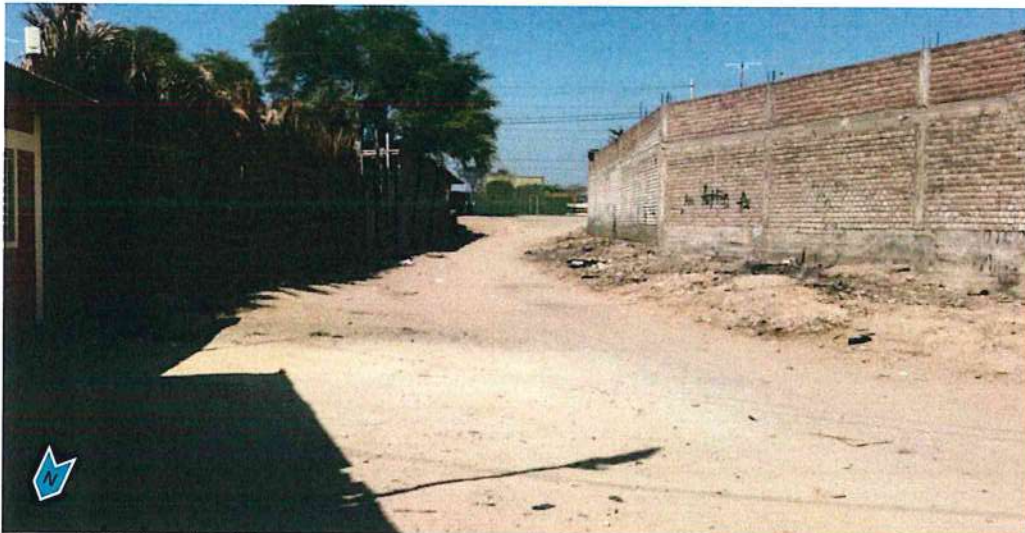
Figura 05. Vista hacia la carretera Sullana-Tambogrande con una rasante a nivel superior a la zona urbana.

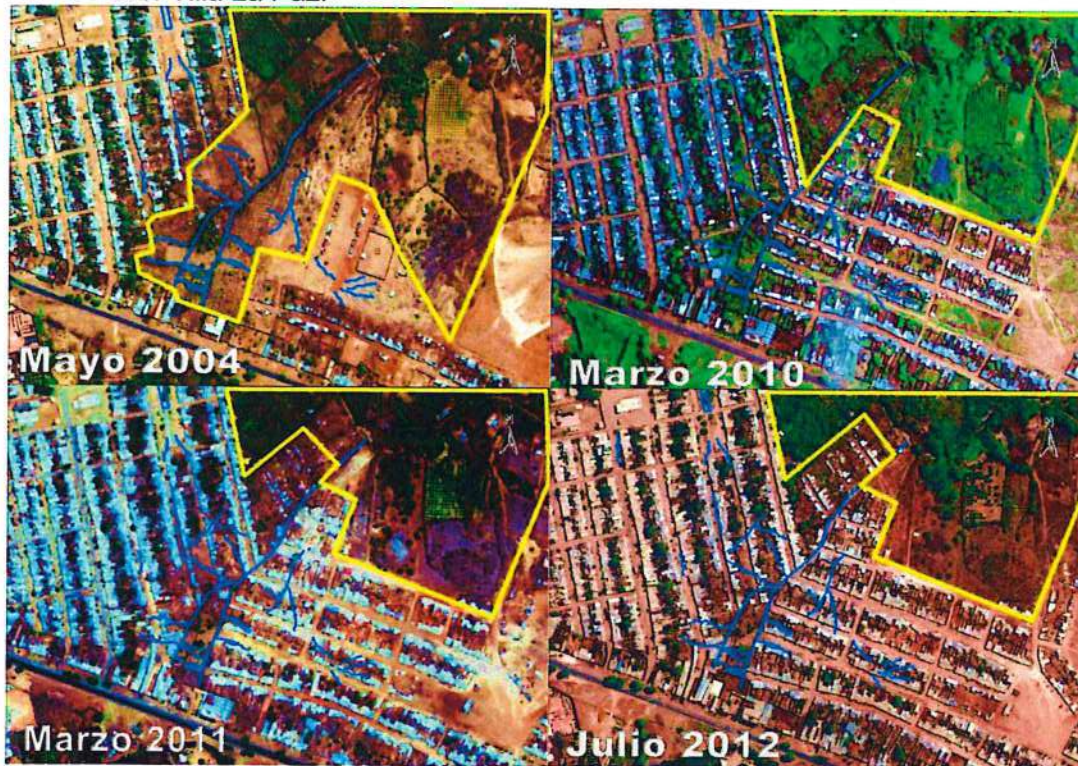
Mediante el análisis se determinó que, antes del año 2004 en la zona existían más de 25 has de áreas de cultivo (polígono amarillo) factor que influye en la erodabilidad de los suelos, en el 2010 el área disminuyó hasta llegar a 15 has, para el 2012 más de 300 viviendas aproximadamente habían ocupado gran parte de la zona.

Cabe destacar que, en el año 2004 existía una acequia canal que irrigaba los terrenos de cultivo y que atravesaba la zona de manera transversal de norte a sur (línea azul/mayo 2004), la ocupación antrópica modificó el curso de este canal que, en aquel entonces captaba las aguas provenientes de la parte alta de lo que hoy es Urb. Villa La Paz.

Figura 06. Análisis multitemporal de imágenes satelitales desde el año 2004 al 2012.

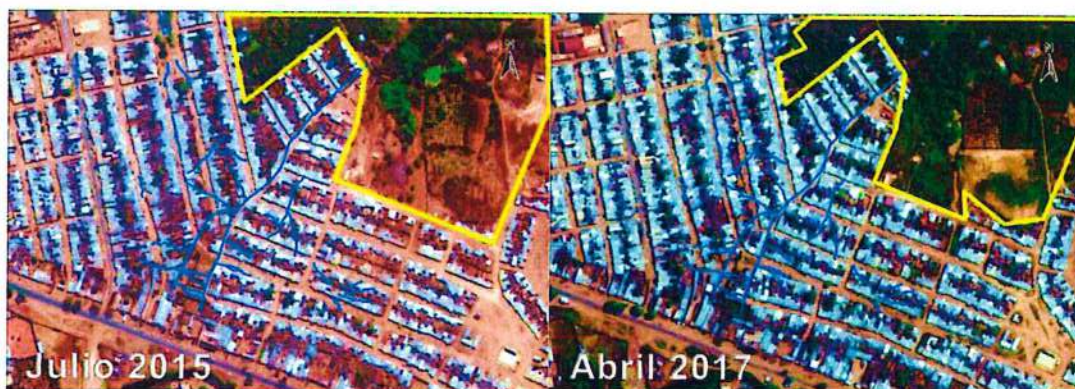
Además, las imágenes satelitales se recopilaban con periodos próximos a las temporadas de lluvias, es así que, se cuenta con la imagen del mes de abril del año 2017 posterior a los eventos meteorológicos ocurridos durante el Niño Costero (figura 07), la cual ha sido utilizada para estudiar las zonas de erosión debido al agua de escorrentía que se produjo durante este fenómeno.

Figura 07. Imágenes satelitales de los servidores Landsat y Copernicus de los 2015 y 2017.

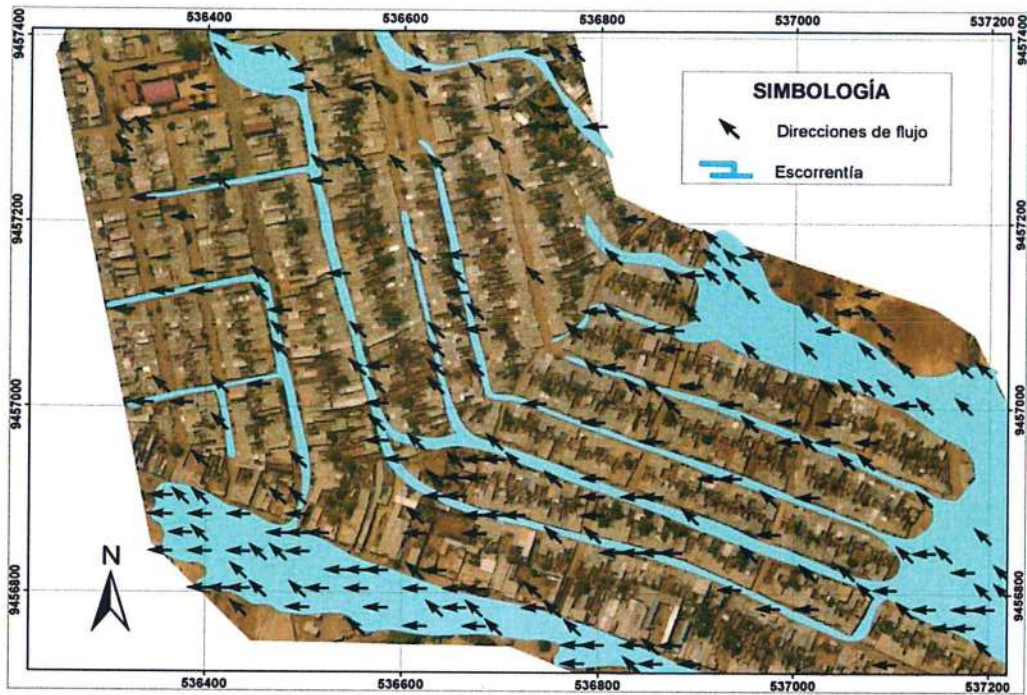
El análisis e interpretación de las direcciones de flujos del AA.HH. Jesús María, delimitan zonas de escurrimiento y concentración de flujo también cartografiada durante los trabajos de campo. Las calles donde se han identificado zonas de intensa escurrimiento en donde la erosión sobre la superficie es fuerte son: Gonzales Prada, Las Palmeras, Los Laureles y San Felipe, (figura 12).

Figura 12. Mapa de direcciones de flujo y escorrentía directa.

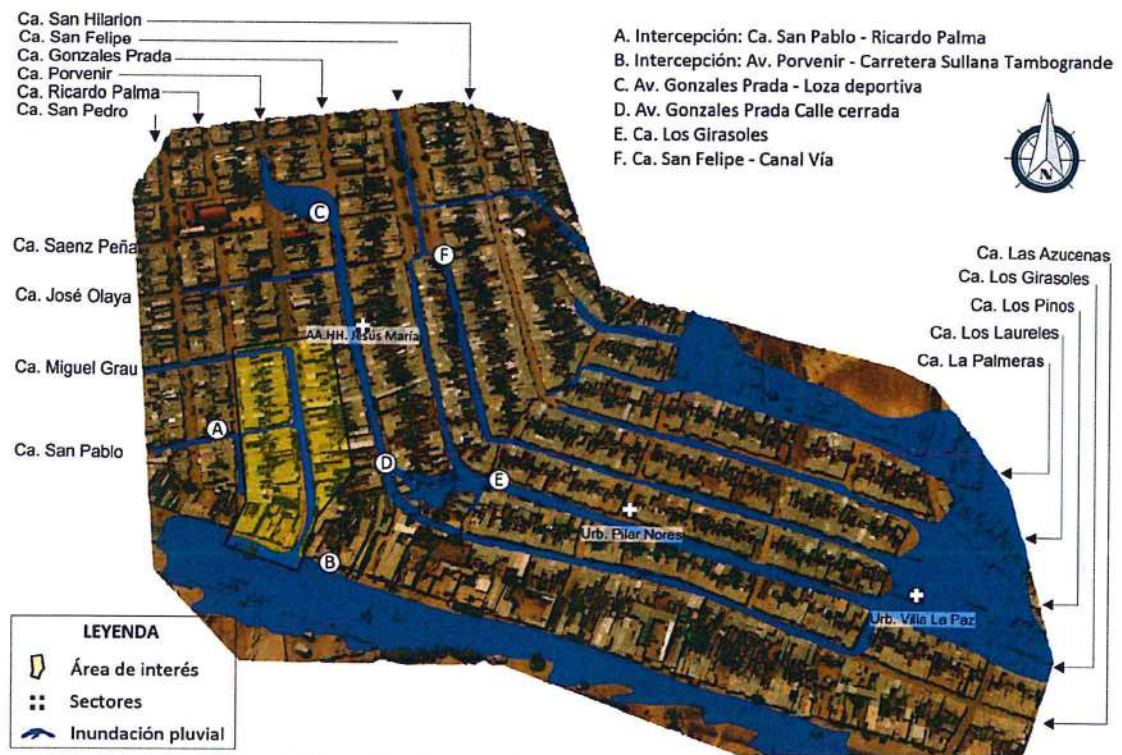
En la zona de evaluación correspondiente al AA.HH. Jesús María y las Urb. Villa La Paz y Pilar Nores se han identificado puntos de inundación pluvial los cuales corresponden con una cartografía basada en la toma de puntos GPS, análisis de imágenes satelitales y registros fotográficos (figura 28):

Figura 28. Mapa de inundación pluvial de la zona de evaluación.

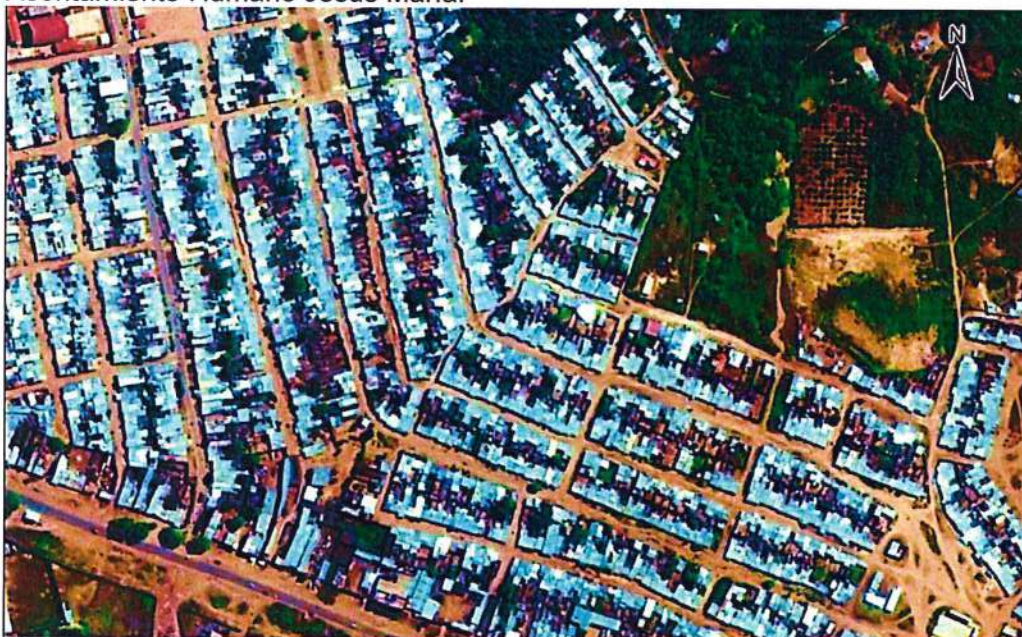
Teniendo en cuenta los factores y características estudiadas de la superficie sobre la cual se asientan las Urb. Villa La Paz y Pilar Nores y el AA.HH. Jesús María y habiendo determinado que antes del año 2004 gran parte de esta área fue ocupada como terrenos agrícolas, se ha identificado zonas de intensa erosión a través de una imagen satelital tomada en el mes de abril del 2017, durante el fenómeno del Niño Costero (figuras 29 y 30).

Figura 29. Imagen Landsat de la zona de estudio tomada durante el Niño Costero.

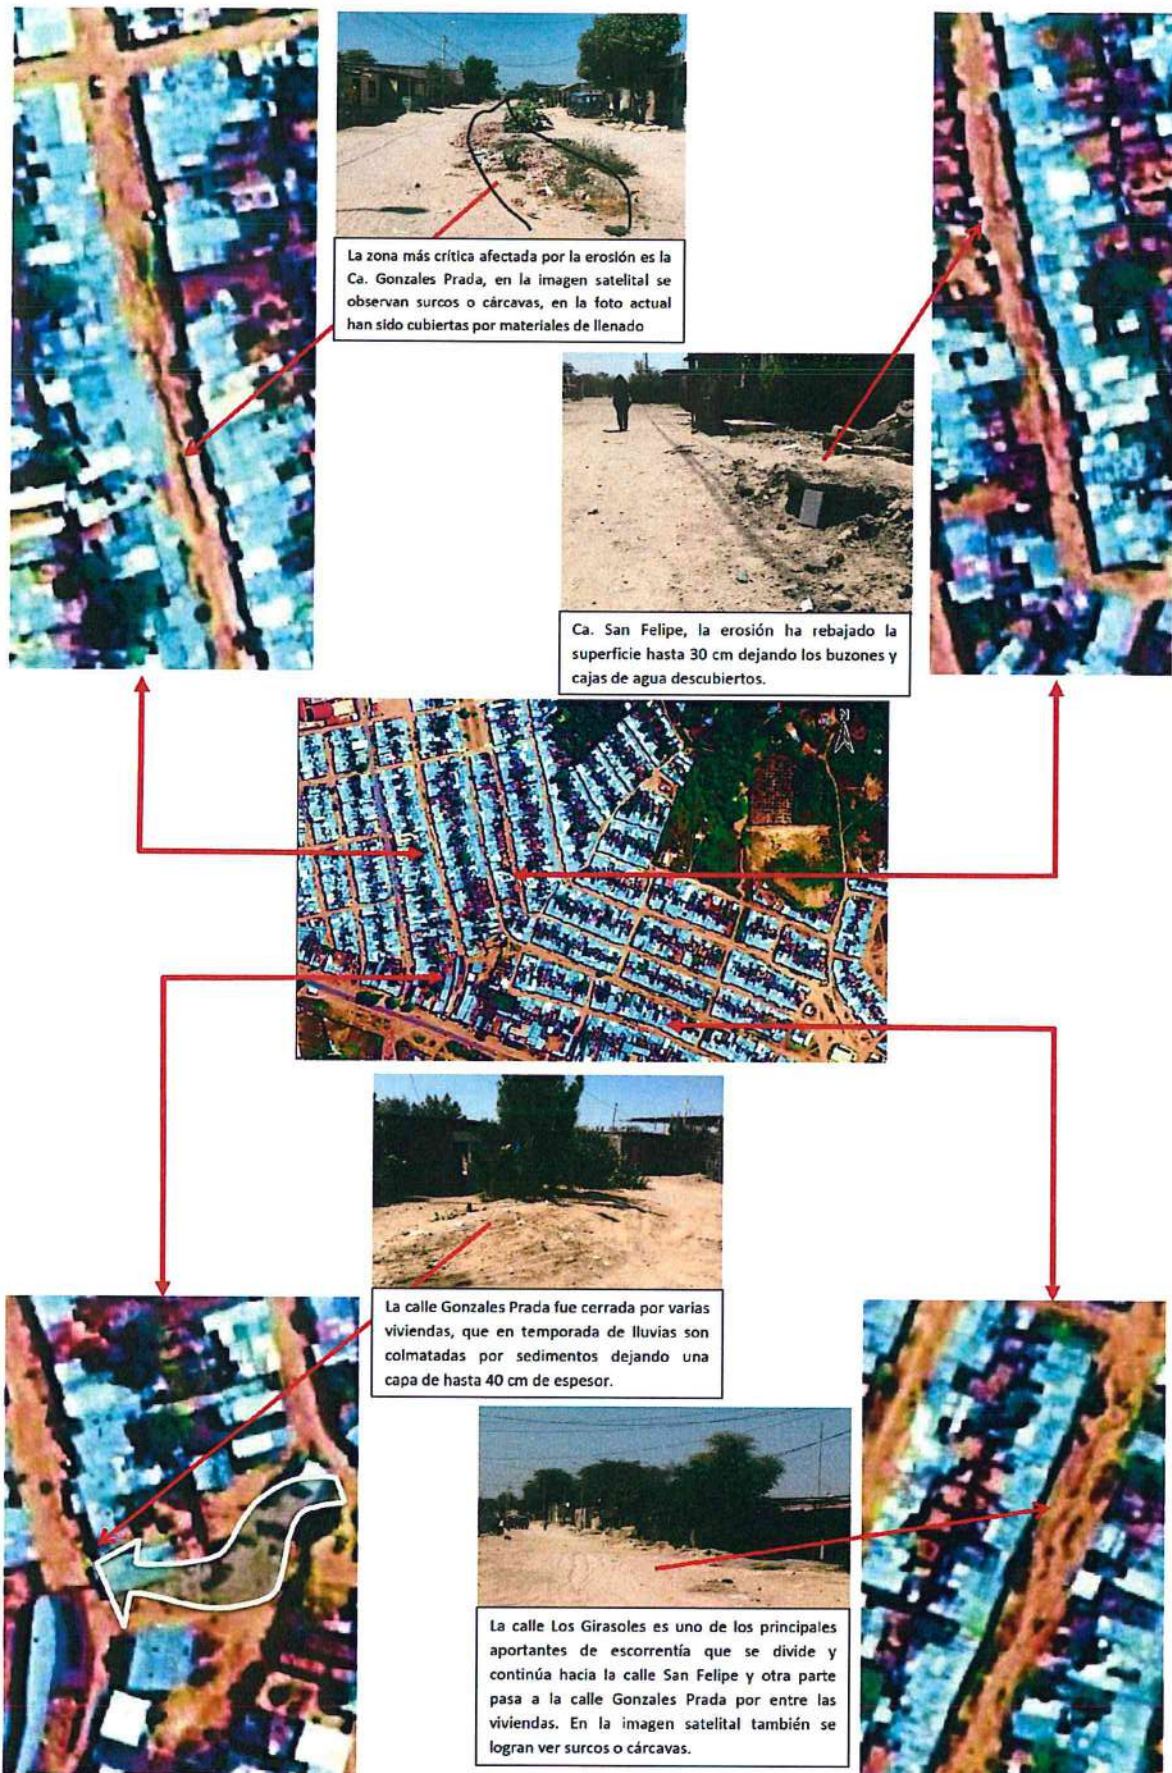
Figura 30. ZONAS DE EROSIÓN. Imagen satelital Landsat abril 2017, en donde se observan zonas de intensa erosión denominados como surcos o cárcavas.
