INFORME TÉCNICO N°106-2018-ANA-AAA.U-ALA.PE.AT/CECG

Asunto : Informe de actividades de prevención y mitigación de riesgos de desastres correspondiente a los ríos Churuchumaz, San Juan y Chivis.

Es grato dirigirme a usted y hacerle llegar el presente informe sobre la evaluación de la solicitud de identificación de sectores críticos de los ríos; Churuchumaz, San Juan y Chivis que flanquean el Centro Poblado San Juan de Cacazú, ubicado en el distrito de Villa Rica, provincia de Oxapampa, región Pasco.

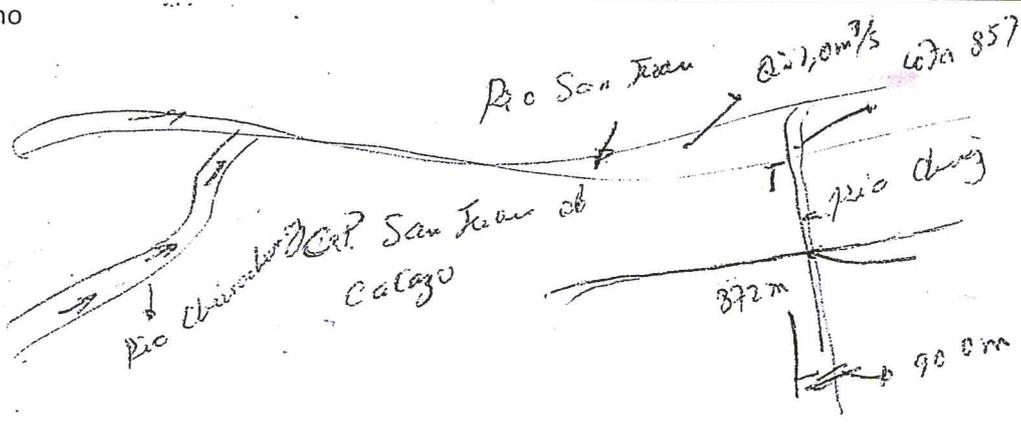
Croquis o Plano

487540 mE; 8822379 mN, hasta la confluencia con el río San Juan el Río
 Chivis se encuentra colmatado con material de acarreo y desde el punto
 aguas arriba del punto Inicial 0488062 mE 8822141 mN el Río Chivis
 no se encuentra con material de acarreo colmatado en gran cantidad
 casi mismo se observa que el lecho del cauce es rocoso, presentado
 el río Chivis una pendiente de 3-5% y se observa también que cuando
 las aguas de este río aumentarian por la topografía están aguas
 se reserban hacia la margen izquierda hacia la margen izquierda
 del río se observan viviendas, el ancho del cauce de este río
 es variable de 15-20 m y caudal Instantaneo 0 m³/s
