Informe Técnico N° A6595

Informe Técnico:
**Evaluación del Flujo
de Detritos de Tamburco**
Provincia de Abancay, Región Apurímac

EVALUACIÓN DEL FLUJO DE DETRITOS DE TAMBURCO

DISTRITO DE TAMBURCO, PROVINCIA DE ABANCAY, REGIÓN APURÍMAC.

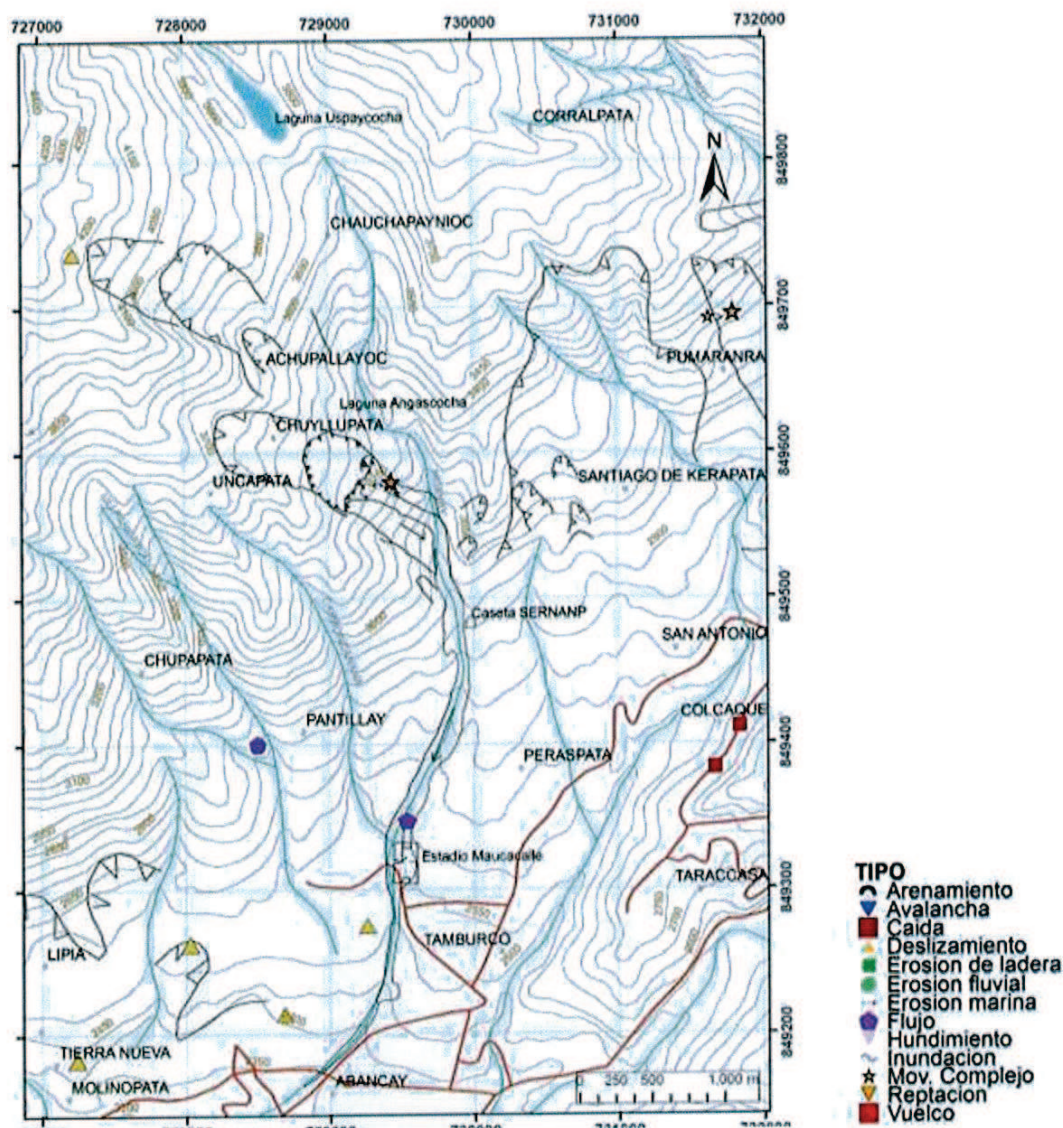
El área de estudio es conocida por la ocurrencia periódica y excepcional de movimientos en masa, destacando la presencia de deslizamientos, derrumbes, huaycos y flujos de lodo. En la Figura 5, se presenta el inventario de los principales peligros geológicos identificados en el área evaluada y alrededores (tomado de Villacorta et al, 2012).

Figura 5. Inventario de peligros geológicos de la Base de datos del INGEMMET (Villacorta et al, 2012).

Se ha podido detectar tres juegos de agrietamientos, que delimitan una gran masa de material superficial conformada por elementos detríticos sueltos y dispuestos en áreas inclinadas hacia la ciudad (Madueño, 2011). Actualmente se observa en el cuerpo del deslizamiento nuevas grietas transversales y longitudinales (Foto 17) con un ligero ensanchamiento, desniveles de sus lados y presencia de árboles afectados (Foto 18). Convirtiendo el área de estudio en **zona de alto riesgo**.
