## INFORME DE EVALUACIÓN DEL RIESGO POR INUNDACIÓN PLUVIAL DEL SECTOR 11 DEL DISTRITO DE AYABACA, PROVINCIA DE AYABACA Y DEPARTAMENTO DE PIURA.

MAYO 2019

Municipalidad Distrital de Ayabaca, sector 11, provincia Ayabaca, del departamento de Piura

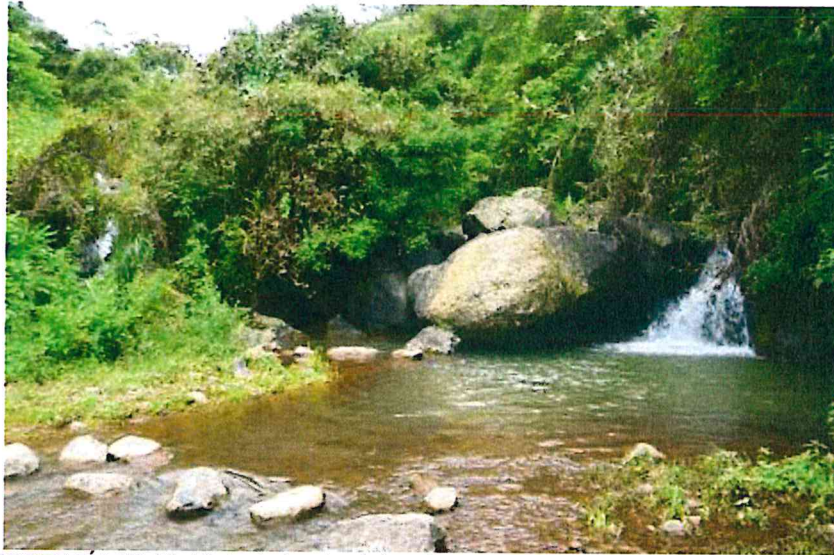
**FOTOGRAFÍA N° 09:** Vista de los depósitos fluviales. Observar el tamaño de los bloques completamente sueltos y disgregados.

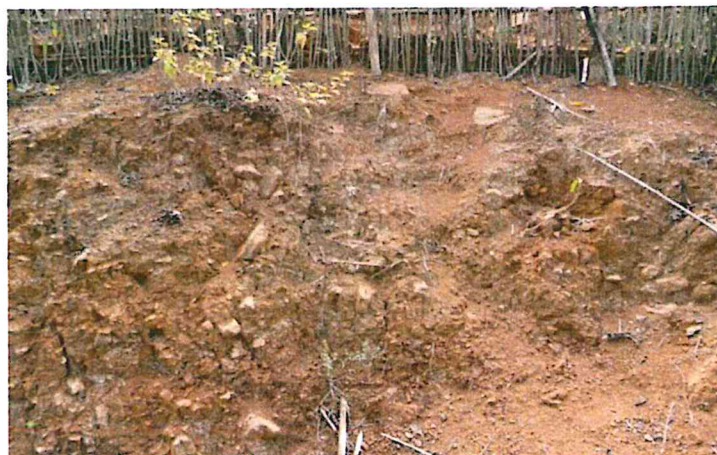
**FOTOGRAFÍA N° 10:** Depósitos coluviales que se distribuyen en la zona de reconocimiento de campo. Se observan aliterados y poco compactos.

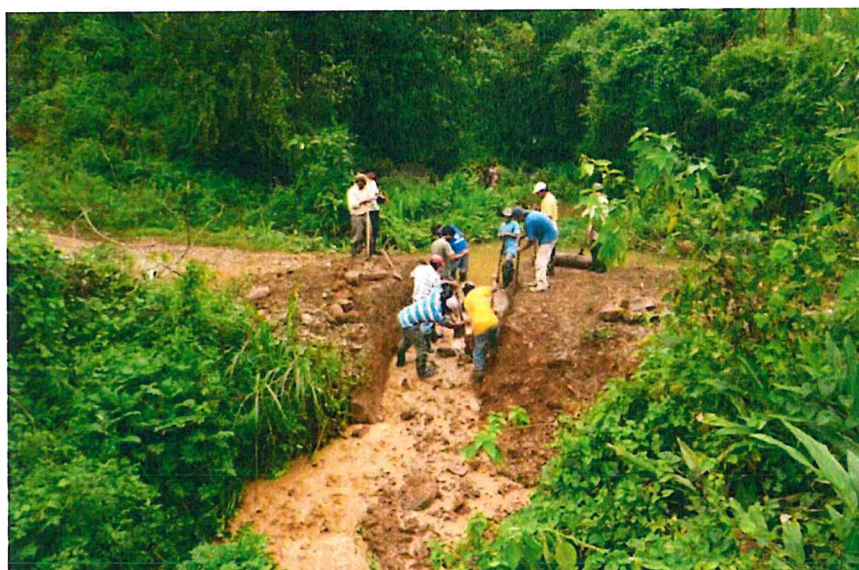
**FOTOGRAFÍA N° 11:** Vista de los depósitos aluviales con acarreo de materiales gruesos inmersos en finos.

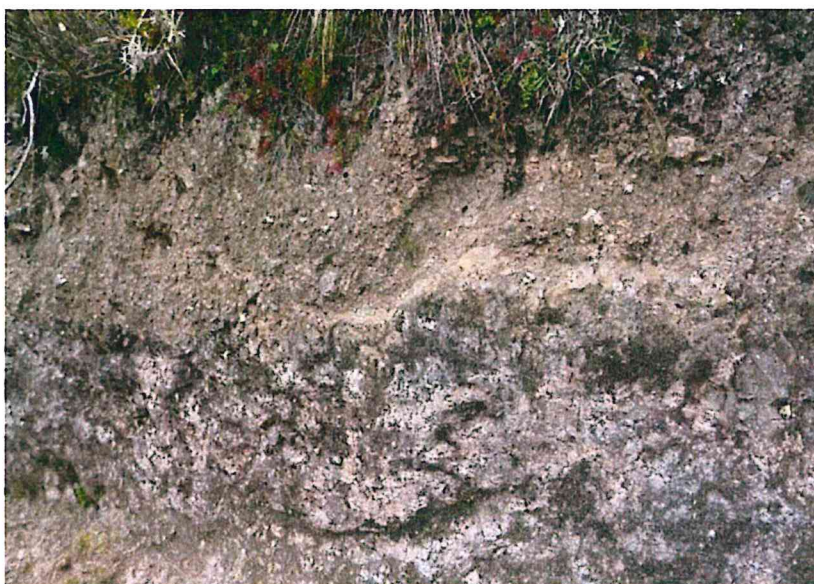
**FOTOGRAFÍA N° 12:** Vista de la Formación Porculla que conforman bancos gruesos a medianos mostrando alteración supérgena.

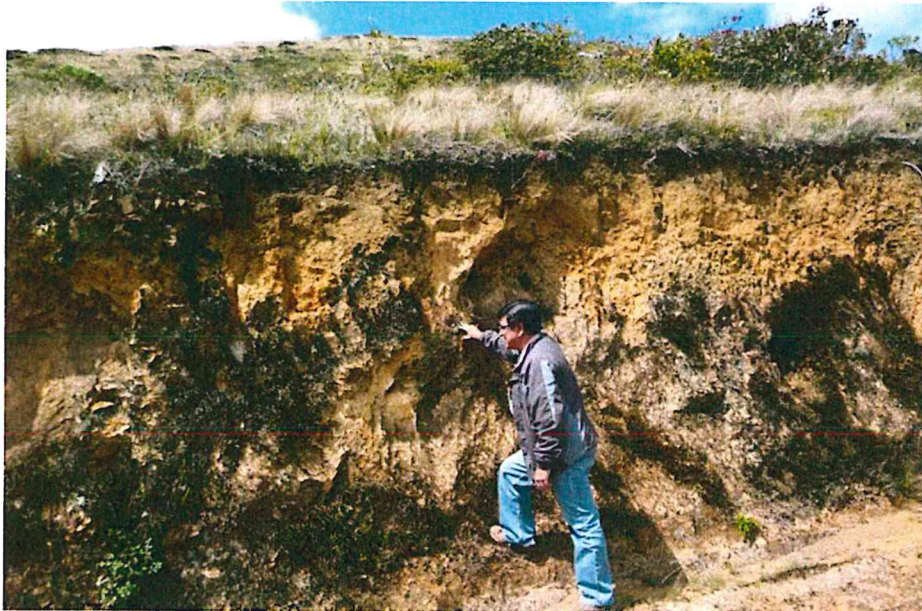
**FOTOGRAFÍA N° 13:** Vista de los Formación llama. Observar la gruesa cobertura de roca con alteración supérgena y formación de arcillas.

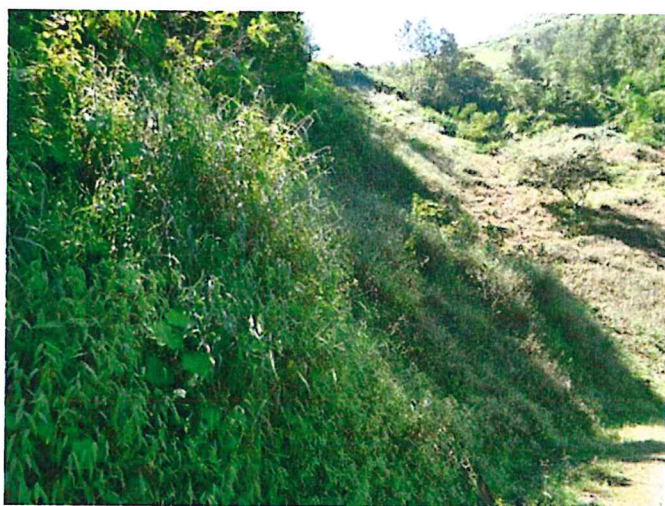
**FOTOGRAFÍA N° 14:** Morfología del relieve asociada a un cauce aluvial erosionado por las corrientes pluviales de superficie.

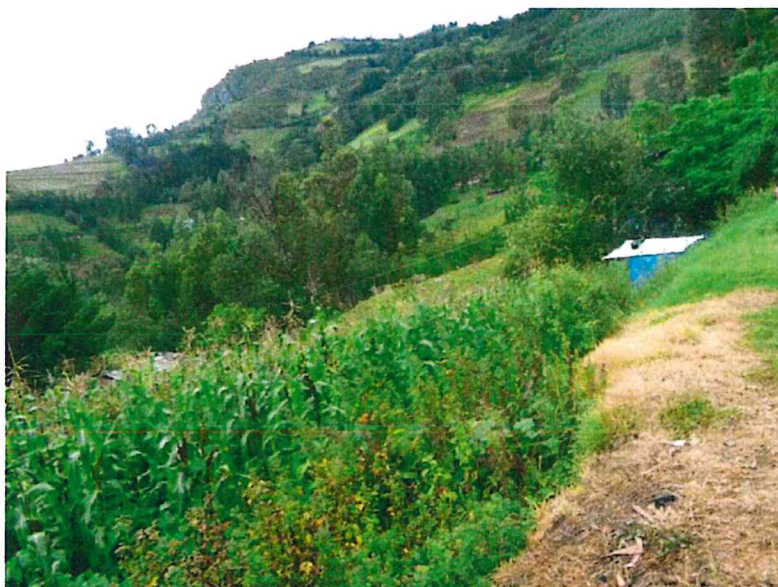
**FOTOGRAFÍA N° 15:-** Vista de las formas de laderas de montaña.  
Observar la pendiente y la configuración superficial de la ladera.

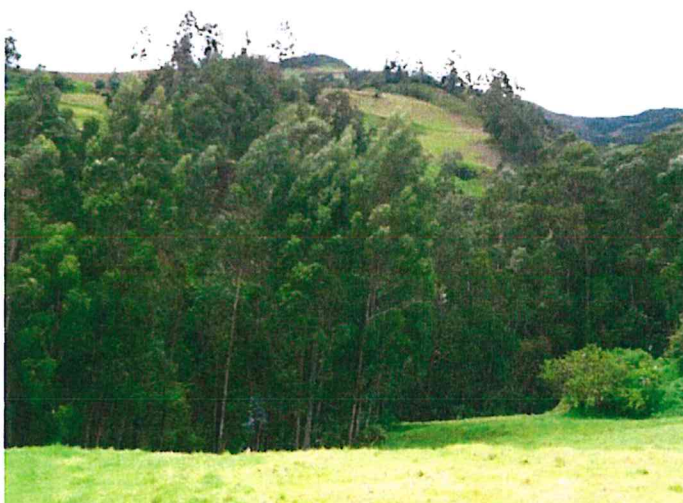
**FOTOGRAFÍA N° 16:** Configuración de las formas de lomas que se distribuyen por la zona 11 en la parte alta del territorio

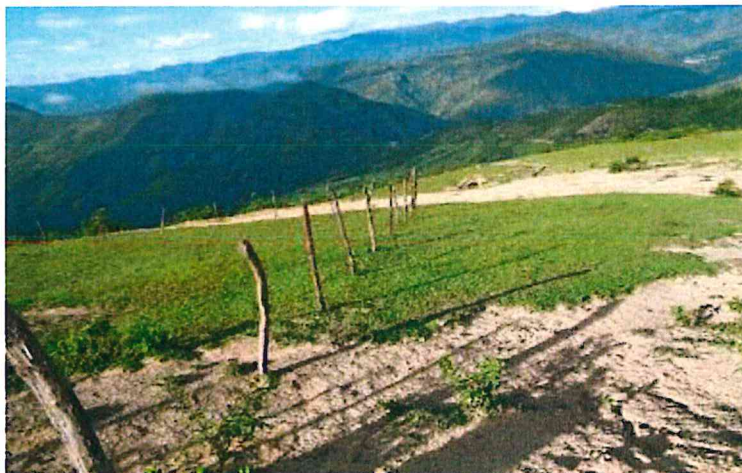
**FOTOGRAFÍA N° 17:** Configuración de montañas en el sector 11 de Ayabaca.

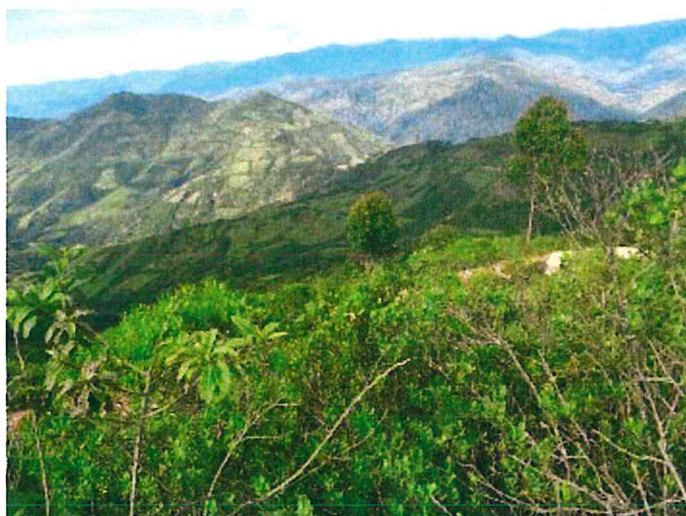
**FOTOGRAFÍA N° 18:** Vista de la distribución espacial de las formas de valles de origen fluvial en el sector 11 de Ayabaca.
