INFORME TÉCNICO
Geología Ambiental y Riesgo Geológico

**ASPECTOS GEODINÁMICOS EN LOS
DISTRITOS DE LARI, MADRIGAL Y MACA**
(PROVINCIA CAILLOMA, REGION AREQUIPA)

POR:
BILBERTO ZAVALA C.
MANUEL VILCHEZ M.
MALENA ROSADO

LIMA – PERU
MARZO 2009

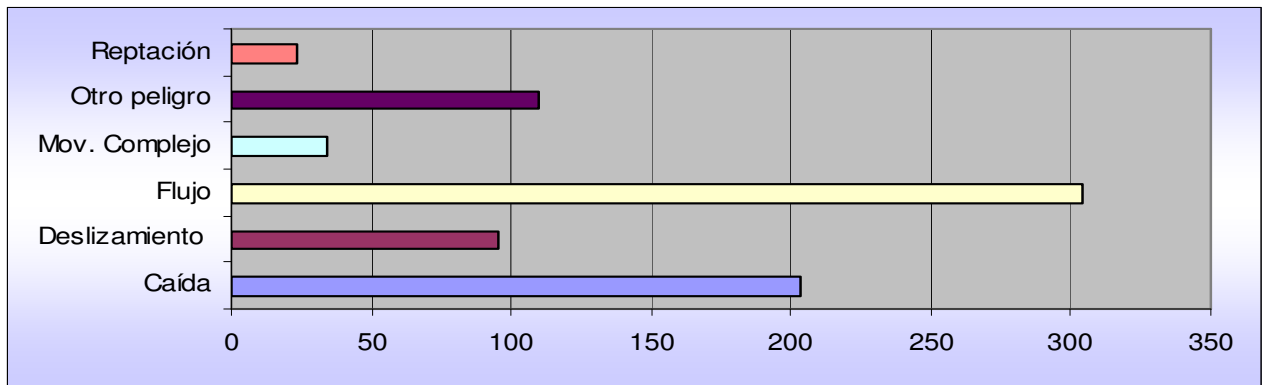
Figura 1 Estadística de Peligros Geológicos en la cuenca

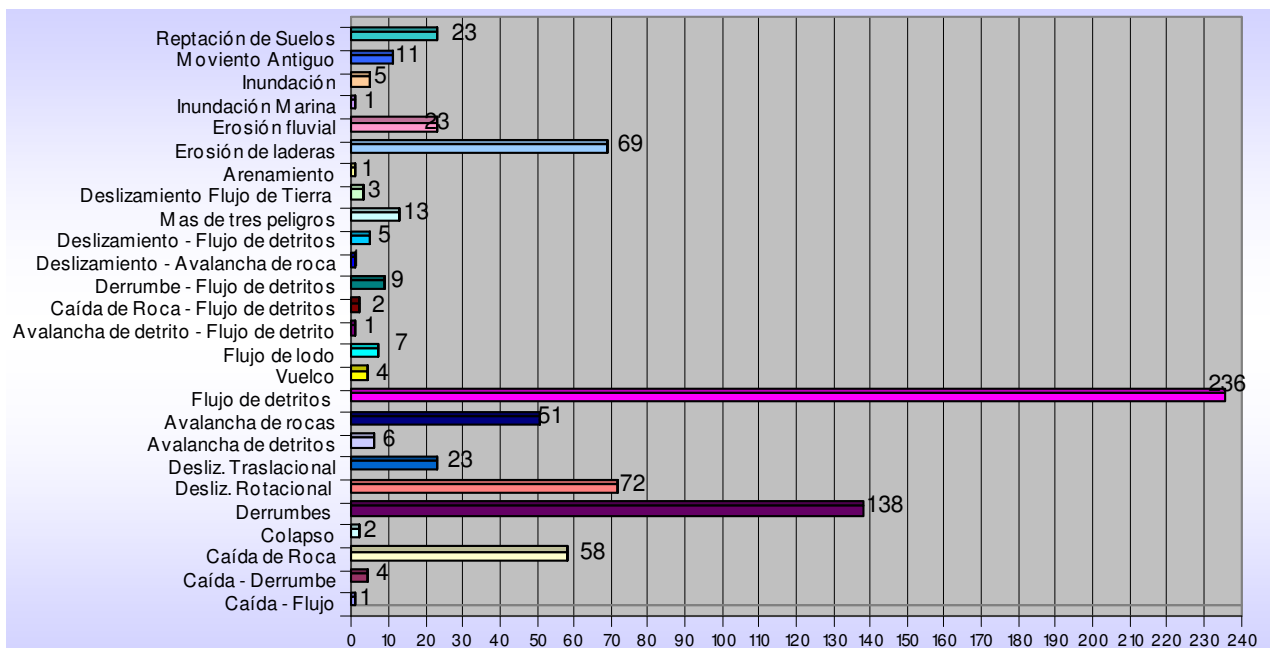
Figura 2. Estadística por Peligros Específicos en la cuenca.

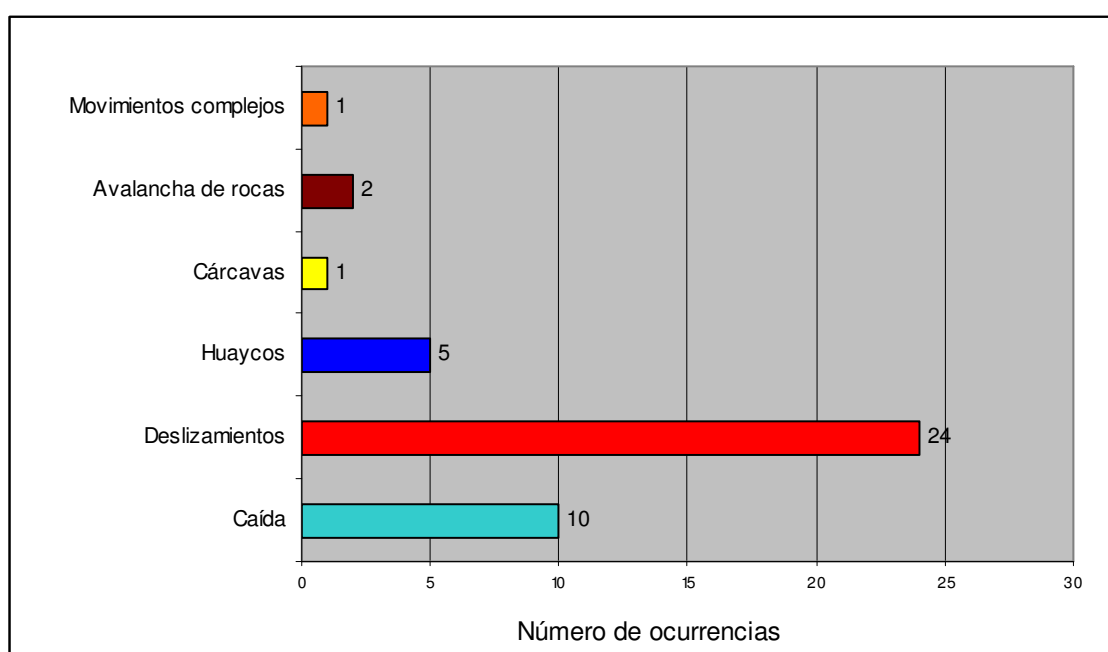
Del inventario de movimientos en masa realizado en los sectores de Lari, Maca y Madrigal, se puede obtener por medio de un conteo estadístico simple, que del total de 43 ocurrencias, los deslizamientos se presentan en mayor número, con un total de 24 ocurrencias. Estos comprometen principalmente los depósitos lacustrinos y aluviales que conforman ambas terrazas del valle del río Colca. Le siguen las caídas con 10 ocurrencias, los flujos de detritos (huaycos) con 5, dos avalanchas de rocas y por último movimientos complejos y zonas con erosión de laderas, con una ocurrencia cada una (Figura 3).

De los 24 deslizamientos identificados, nueve se encuentran en el distrito de Lari, cinco en Maca y 10 en Madrigal.

Figura 3: Estadística de movimientos en masa inventariados en los distritos de Lari, Maca y Madrigal.

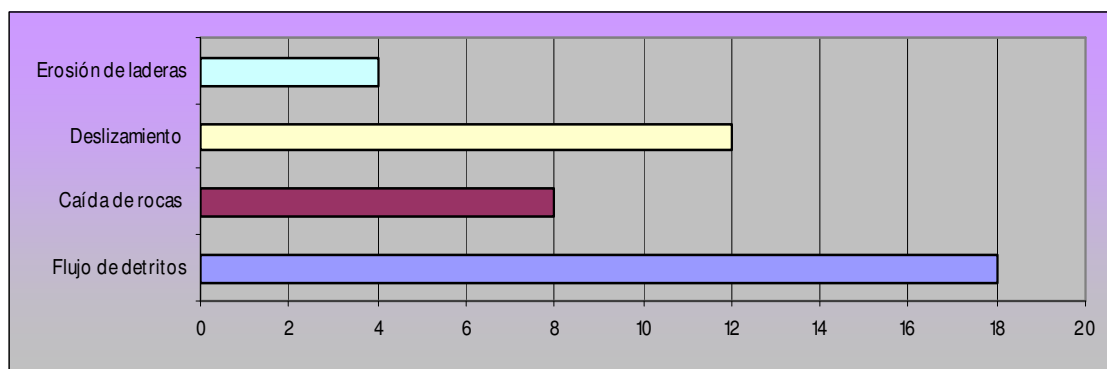
Dentro de las 35 zonas críticas identificadas en la cuenca se ha podido identificar que el peligro predominante es el de flujos de detritos (huaycos), seguido por deslizamientos y caída de rocas y en menor proporción erosión de laderas (Ver Figura 3). De estas, tres corresponden a sectores de la jurisdicción de los distritos en mención (Ver Cuadro 2).

Figura 4: Estadística de zonas críticas según tipo de peligro
