Informe Técnico N° A6460

# Evaluación de peligros geológicos en la microcuenca de Ccochoc

Provincia de Calca - Región Cusco

MAYO 2011

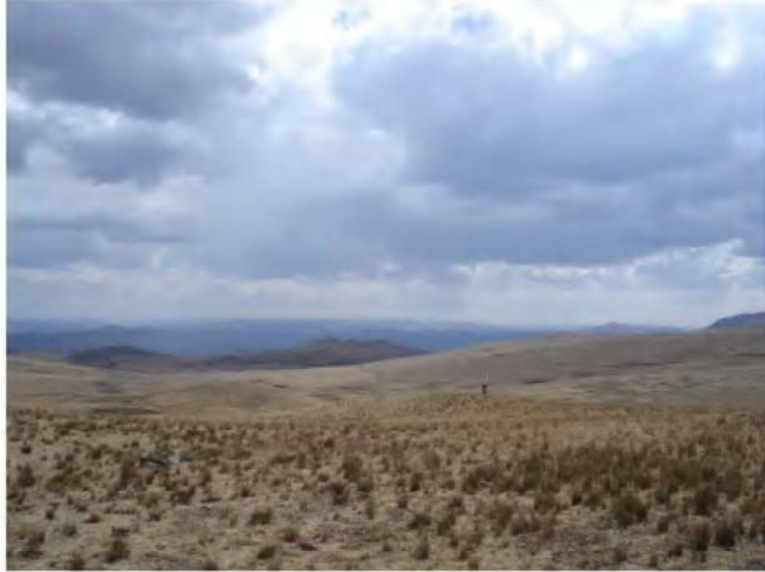
Figura 1: Fotografía mostrando las altiplanicies y montañas del Cusco.

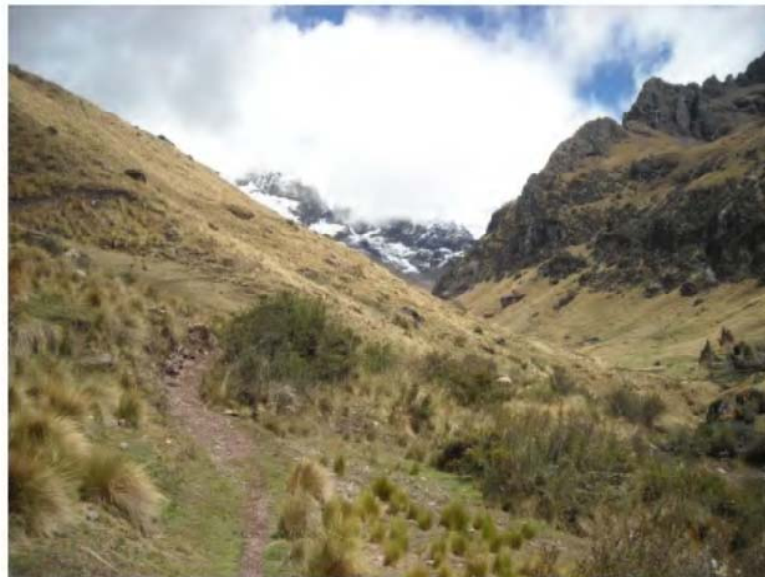
Figura 2: Vista del nevado Pitusiray y del valle glaciar.

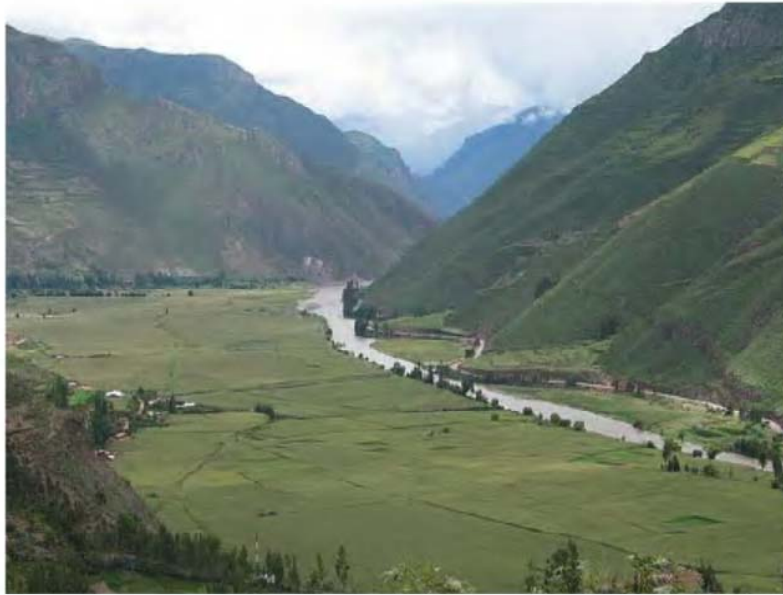
Figura 3: Vista del Valle Sagrado de los Incas – Cusco.

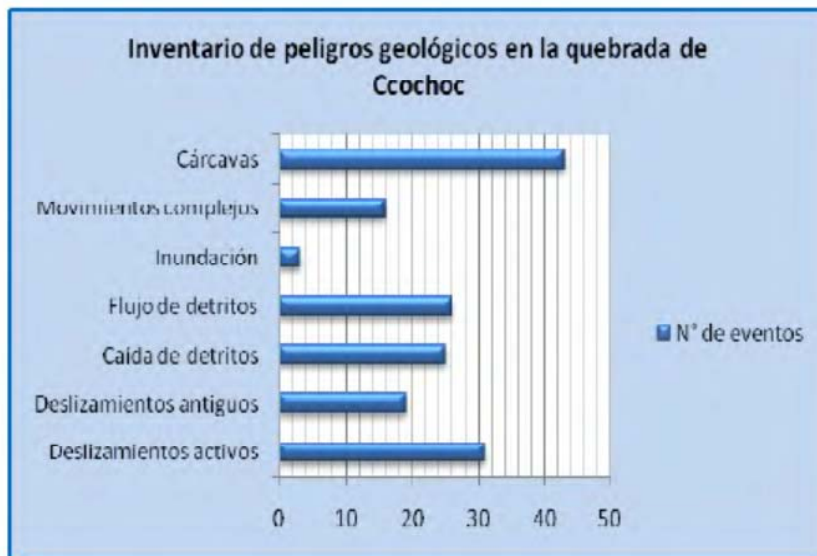
Del inventario de movimientos en masa realizado en la microcuenca de Ccochoc, se puede obtener por medio de un conteo estadístico simple (Figura 4), que del total de 163 ocurrencias, las cárcavas o erosión de laderas se presentan en mayor número, demostrando la mala calidad del macizo rocoso y el estado inconsolidado de los materiales superficiales que la cubren. Luego tenemos 50 ocurrencias de deslizamientos, que comprometen principalmente las laderas de ambas márgenes de la microcuenca. Le siguen la caída de detritos con 25 ocurrencias, movimientos complejos con 16 ocurrencias, flujos de detritos (Huaycos) con 10 y por último zonas con inundaciones con 3 ocurrencias.

De los 50 deslizamientos identificados, 31 son activos y se encuentran en ambas márgenes de la quebrada, en algunos casos estos procesos geológicos se combinan con otros movimientos en masa llegando a formar zonas críticas. A continuación describimos las más importantes.

Figura 4: Inventario de peligros geológicos en la microcuenca de Ccochoc.

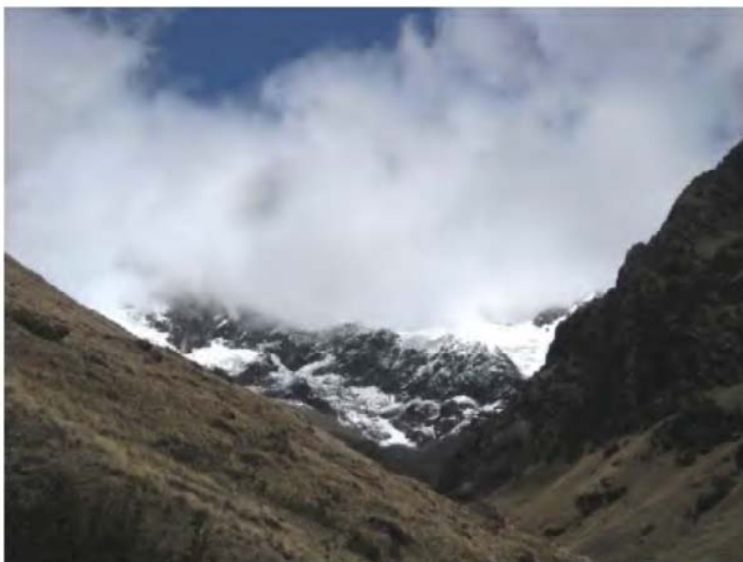
En la cuenca de esta quebrada se observan deslizamientos y flujos de detritos (huaycos) con frecuente periodicidad, localizándose principalmente en la cuenca alta de la quebrada. Se observan también desprendimientos y/o caídas de roca y erosión en cárcavas. Esta quebrada viene a ser considerada como una zona de alto riesgo debido a que podrían generarse flujos de detritos de gran magnitud (huaycos y aluviones), así como avalanchas de hielo y rocas, debido que en la cabecera de esta quebrada se ubican los nevados Ccolque Cruz y Ccarayoc (Figuras 9 y 10). Dadas las condiciones morfológicas (fuerte pendiente de laderas y quebradas), retroceso glaciar y cambio climático, hacen propensos estos eventos.

El año 2002 sucedió una avalancha que daño terrenos de cultivo, la infraestructura hidráulica fue afectada en la bocatoma, y mato algunos animales, estos hechos fueron narrados por los pobladores de la zona (López et al 2008).

Figura 9: Vista del Nevado Colque Cruz, en la cabecera de la quebrada Huamanchoque.

Con estos antecedentes y con el inventario de movimientos en masa, determinamos que está quebrada constituye una zona de alto riesgo. Acrecienta el riesgo, la presencia, a 1.5 km de distancia de la cadena de nevados, de una "falla geológica activa", ya que esta estructura geológica se encuentra bien conservada y afectando depósitos glaciares posiblemente de la última pequeña glaciación. Esta falla constituye un peligro ya que de reactivarse podría generar un sismo y consecuentes avalanchas que podrían afectar los poblados que se encuentran aguas abajo.

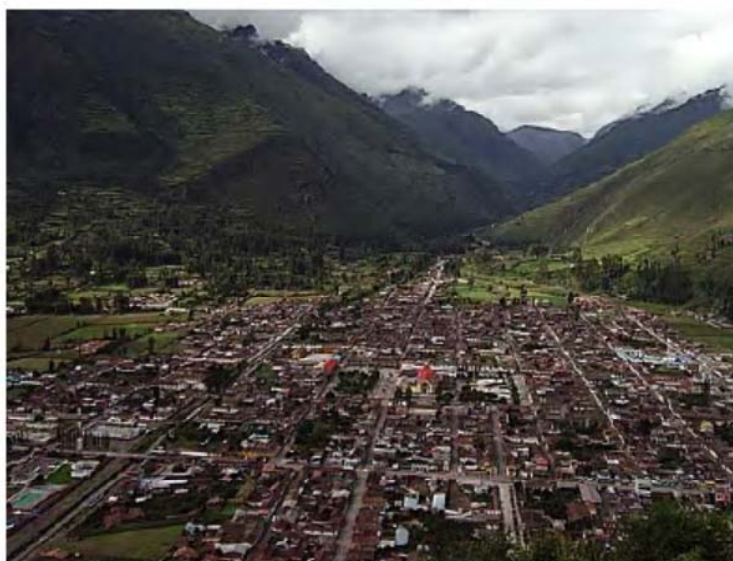
La ciudad de Calca y área urbana y rural, se localizan en la desembocadura de la quebrada Ccochoc, estas se emplazaron sobre un cono proluvial (Figura 13 y 14) formado por la superposición de varios eventos de flujos de detritos en el pasado. Este cono aluvial está cortado por el cauce del río Ccochoc de dirección aproximada norte-sur, que desemboca en el río Vilcanota.

Figura 14: Vista de la quebrada Ccochoc y la ciudad de Calca.

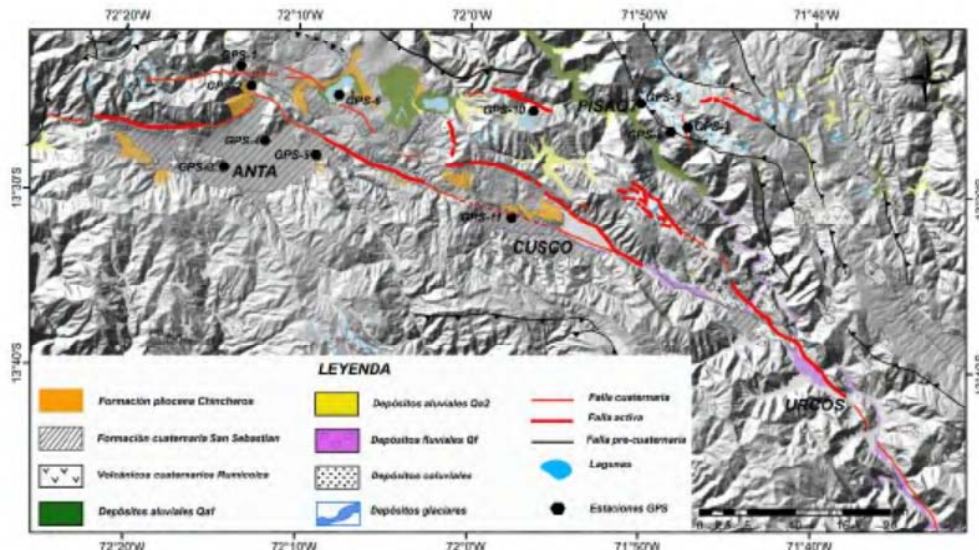
En la Provincia de Calca los sismos que se deben tomar en cuenta como parte del ordenamiento territorial, son los sismos intraplaca, que si bien es cierto son más locales pero pueden generar intensidades elevadas, estos sismos se generan por las reactivaciones de fallas geológicas (Figura 16). En el caso de los sismos interplaca o de subducción las intensidades serán menores ya que la provincia se encuentra a 450 km de la línea de costa aproximadamente.

Figura 16: Mapa de ubicación de las fallas geológicas activas en la región del Cusco, las líneas rojas gruesas indican las fallas potencialmente activas. Tomado de Benavente et al., 2010.

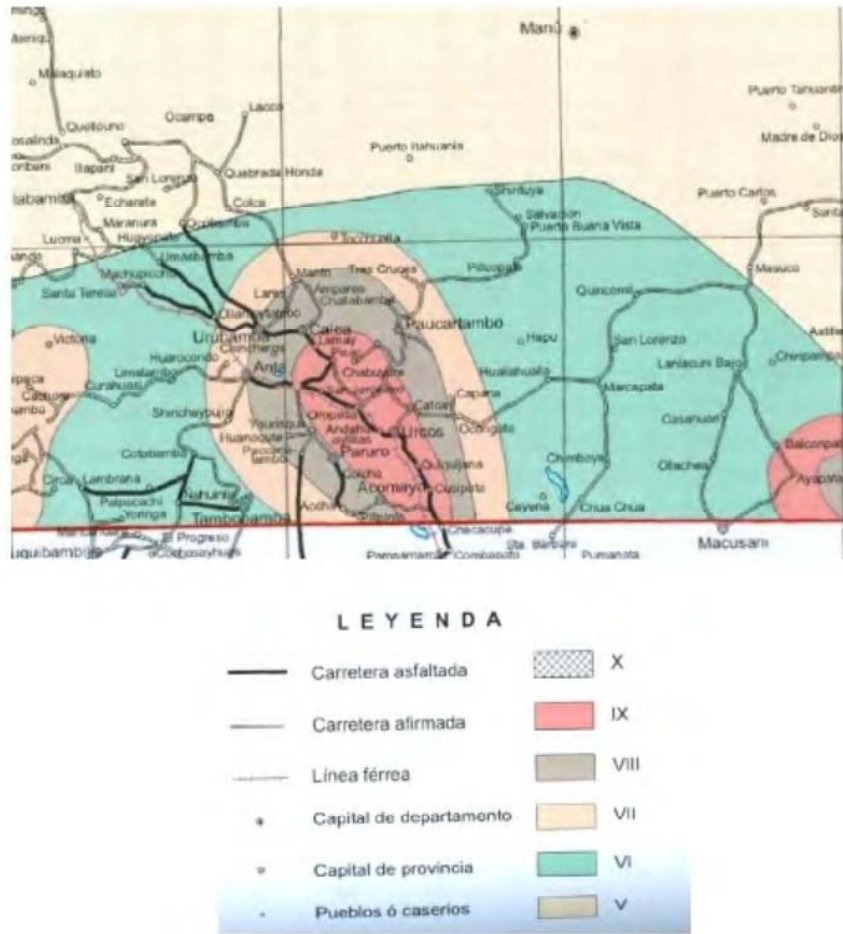
En cuanto al peligro sísmico, el área de estudio y alrededores, se ubica en la zona de intensidades máximas de IX a VIII MM, según el mapa de intensidades máximas (Figura 23) elaborado por Alva y Meneses (1984) dentro del proyecto SISRA-CERECIS. (INGEMMET, 2003). Ver Figura 22.

Figura 24: Curvas de intensidades máximas de Escala de Mercalli modificada.

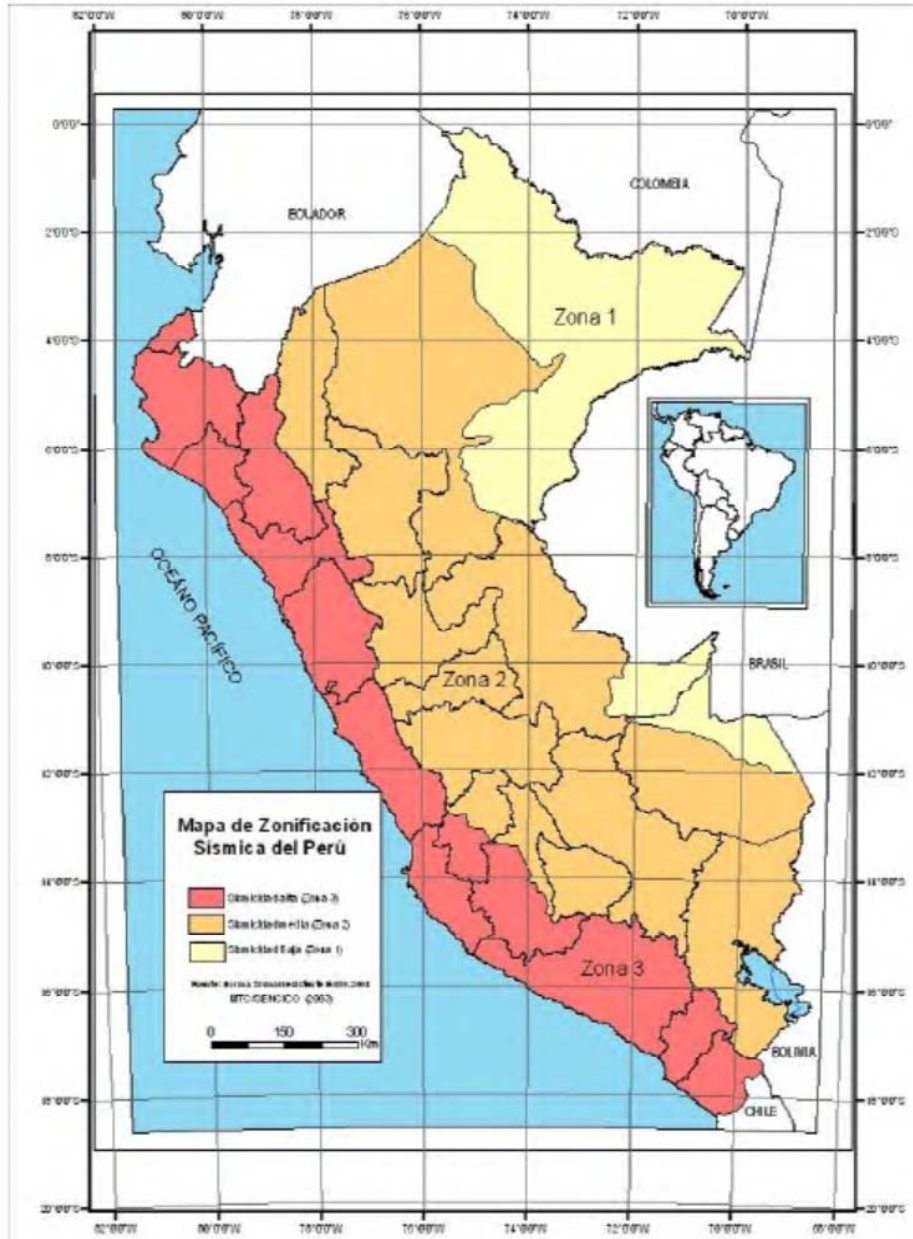
Según la Norma Técnica de Edificación E.30 DISEÑO SISMORESISTENTE (2003), según la distribución espacial de la sismicidad observada, las características generales de los movimientos sísmicos, la atenuación de estos con la distancia epicentral y la información neotectónica, el área evaluada corresponde a la Zona 2, zona de sismicidad media, donde el factor es de 0.3, este factor se interpreta con la aceleración máxima del terreno con una probabilidad de 10% de ser excedida sus 50 años (Figura 24).

Figura 25: Mapa de Zonificación Sísmica del Perú.
