**UNIVERSIDAD NACIONAL DE INGENIERÍA  
FACULTAD DE INGENIERÍA CIVIL  
CENTRO PERUANO JAPONÉS DE INVESTIGACIONES  
SÍSMICAS Y MITIGACIÓN DE DESASTRES**

**“ESTUDIOS DE MICROZONIFICACIÓN GEOTÉCNICA SÍSMICA Y EVALUACIÓN DEL RIESGO EN ZONAS UBICADAS EN LOS DISTRITOS DE CARABAYLLO Y EL AGUSTINO (PROVINCIA Y DEPARTAMENTO DE LIMA); DISTRITO DEL CUSCO (PROVINCIA Y DEPARTAMENTO DEL CUSCO); Y DISTRITO DE ALTO SELVA ALEGRE (PROVINCIA Y DEPARTAMENTO DE AREQUIPA)”**

***PRODUCTO 05 - DISTRITO DE CUSCO - TOMO III***  
**ESTIMACIÓN DEL RIESGO**

**LIMA – DICIEMBRE 2013**

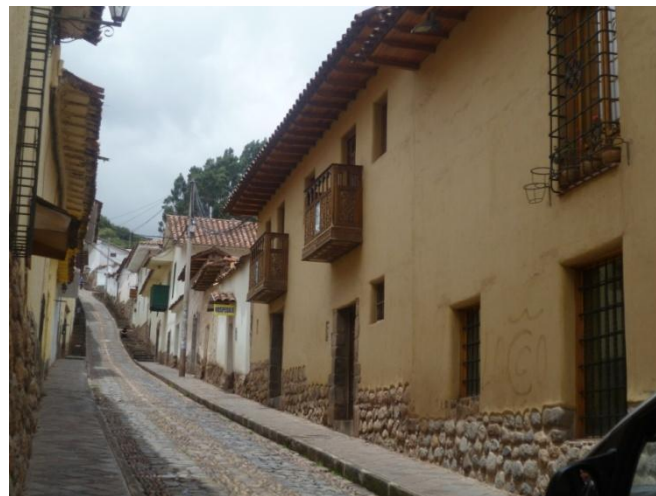
El Sector 04 está conformado por 29 manzanas para el muestreo de las edificaciones. Este sector está ubicado en la parte este del distrito de Cusco, delimitado por las avenidas de Saphy, Plateros, Confitura Portal Comercio, Tulumayo al oeste, de la Cultura al sur, Retiro, Lucrepata y unas estribaciones al norte. Se observó en la inspección que una de las edificaciones predominantes son las viviendas de adobe que varían de uno a dos niveles. En la Figura 19 se muestra una edificación típica de adobe en este sector.

Figura 19. Viviendas de adobe de dos niveles.

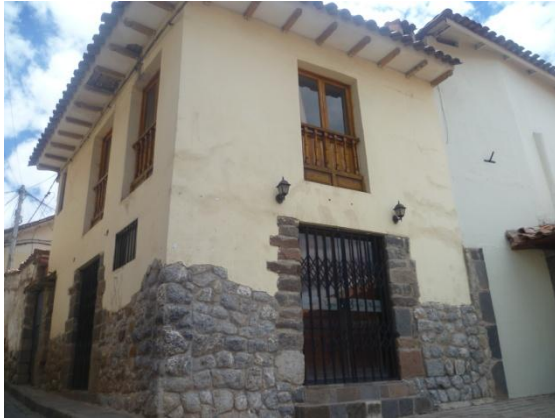
Figura 22. Edificaciones de piedra-adobe.

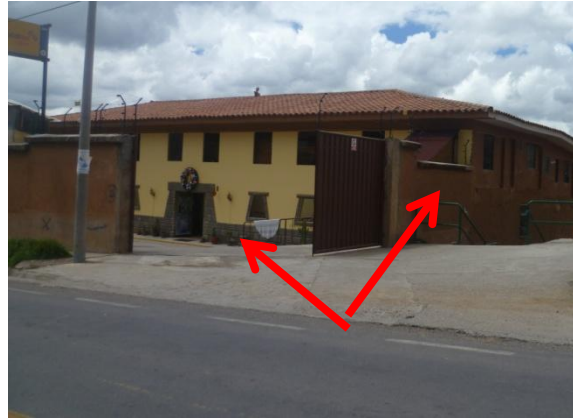
Figura 23. Edificaciones de adobe con piedras lajas de cobertura.

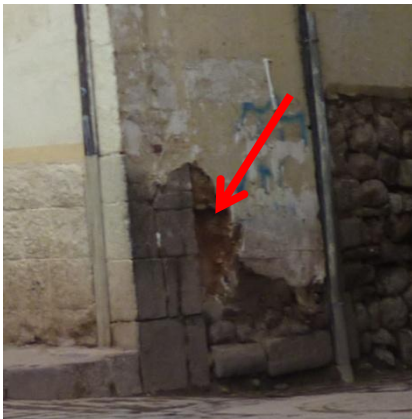
Figura 24. Vistas de edificaciones de adobe con piedras, donde su principal material predominante es adobe.

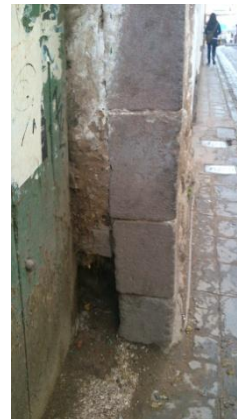
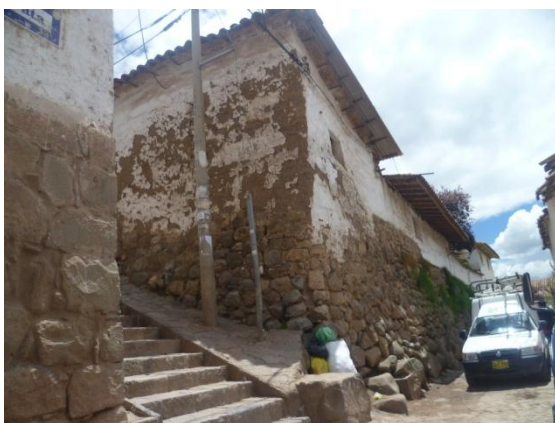
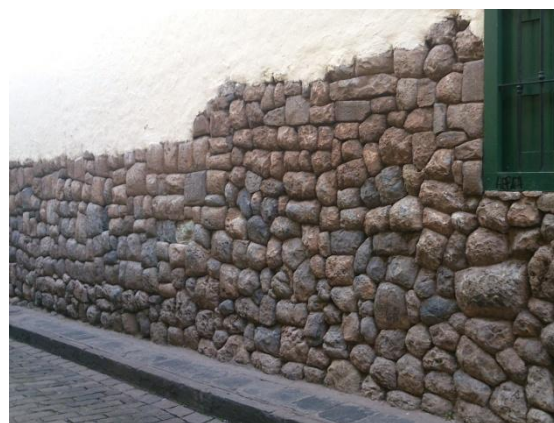
Figura 25. Edificaciones de adobe con base tipo pircas de piedras.

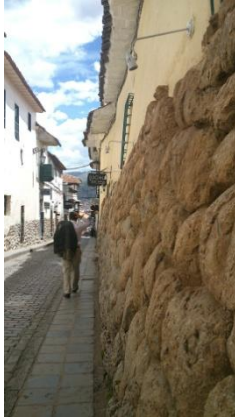
**Figura 26.** Muros trapezoidales en edificaciones de piedra- adobe.

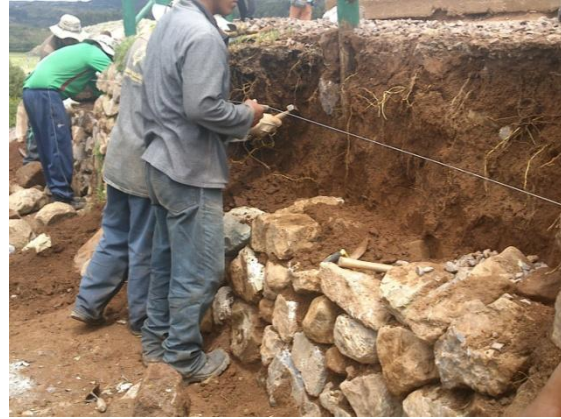
**Figura 27.** Construcción de pircas de piedras.

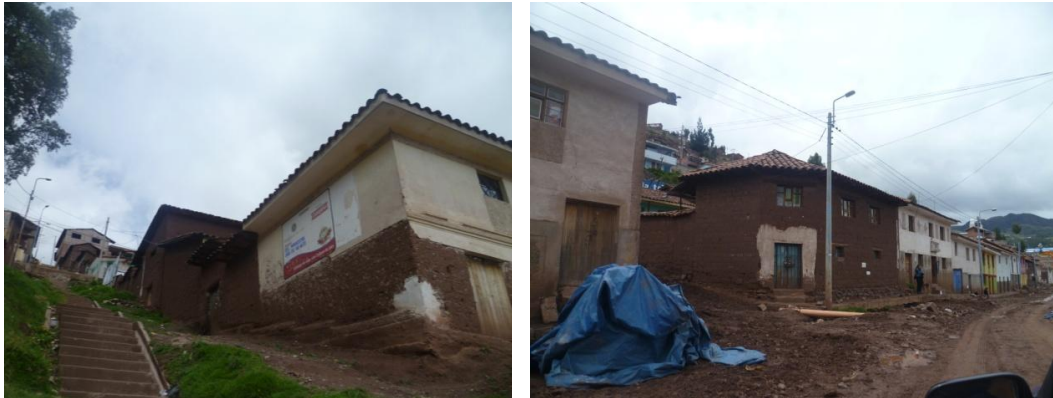
**Figura 31.** Viviendas de adobe del sector 06.

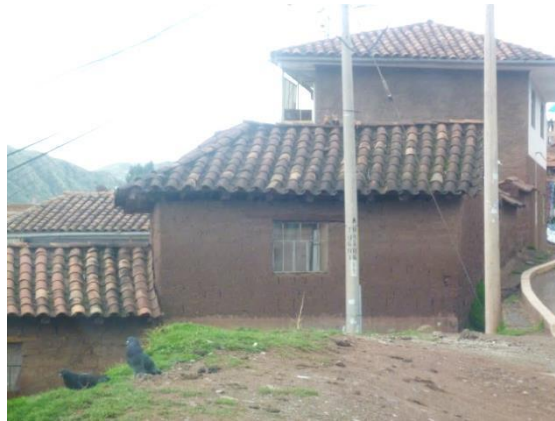
**Figura 33.** Edificación típica de adobe de dos pisos con techo en pendiente a dos aguas. Uso para vivienda. Regular estado de conservación.

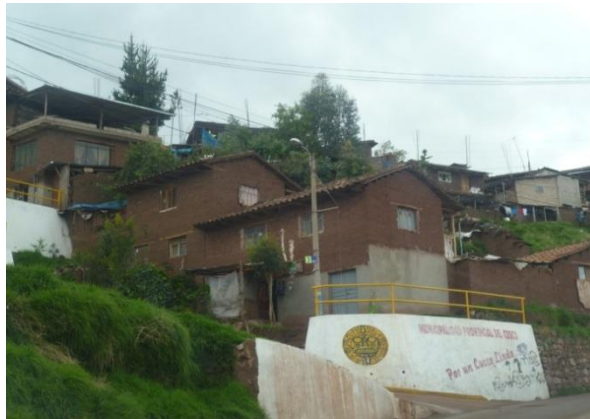
**Figura 34.** Edificaciones adobe ubicadas en pendiente de cerros. Regular estado de conservación. Uso destinado a vivienda.

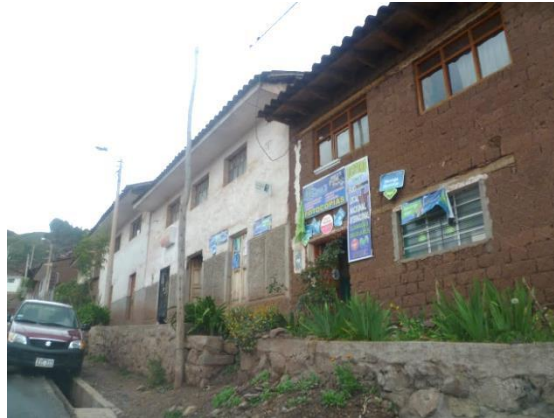
**Figura 35.** Edificaciones de adobe de dos niveles con uso destinado a vivienda y comercio.

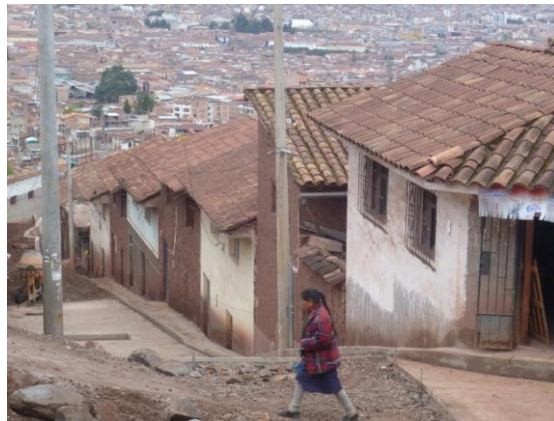
**Figura 36.** Edificaciones de adobe ubicadas en laderas de cerros. Se aprecia la cubierta de tejas acanaladas de arcilla cocida.

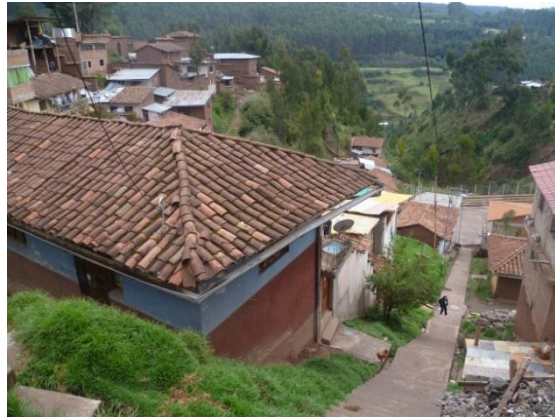
**Figura 37.** Edificaciones de adobe ubicadas en laderas de cerros. Se aprecia la cubierta de tejas acanaladas de arcilla cocida.

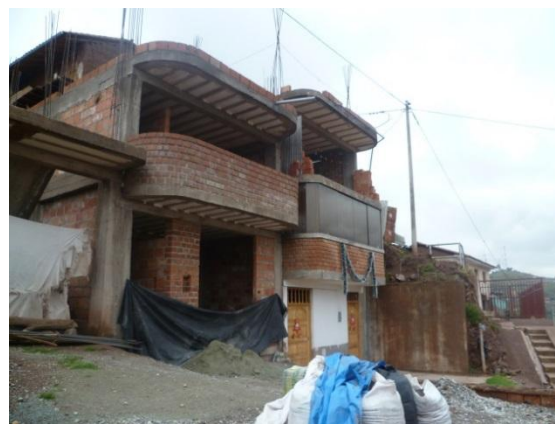
**Figura 38.** Edificaciones de mampostería de dos niveles. Regular estado de conservación. Uso destinado a vivienda.

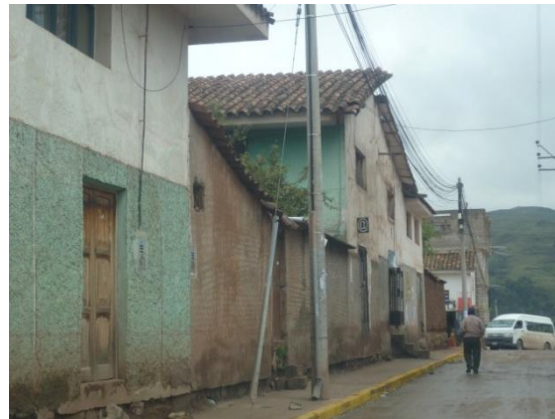
**Figura 40.** Edificaciones de adobe de dos niveles con uso destinado a vivienda y comercio.

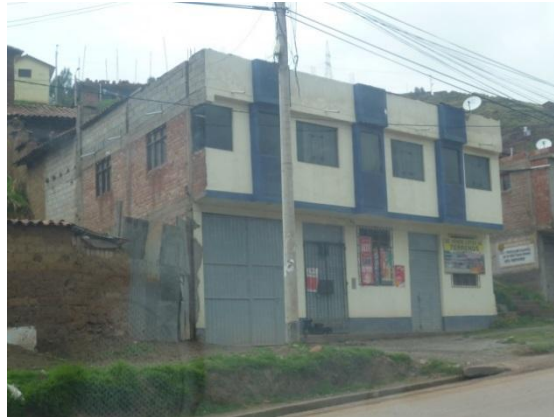
**Figura 41.** Edificación de mampostería de dos niveles con uso destinado a vivienda y comercio. Buen estado de conservación.

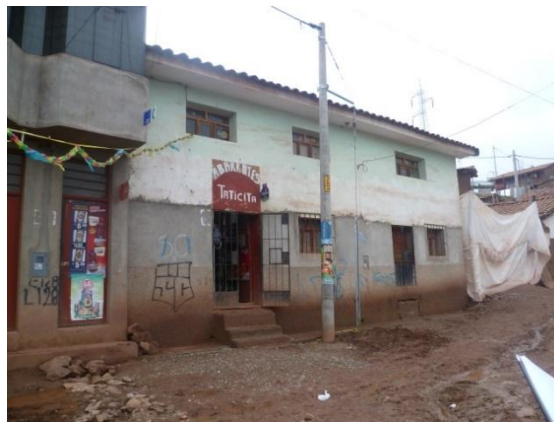
**Figura 42.** Edificación de adobe al lado de edificación de mampostería. Ambas con uso de vivienda y comercio a la vez.

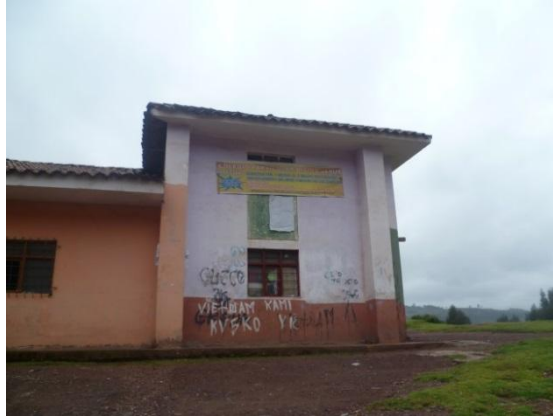
**Figura 43.** Edificación de adobe de dos niveles con refuerzo de contrafuertes de adobe en las esquinas.

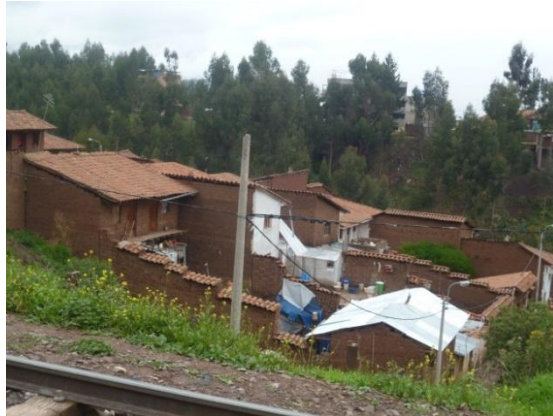
**Figura 44.** Edificaciones de adobe ubicadas en laderas de cerros. Se aprecia la cubierta de tejas acanaladas de arcilla cocida.

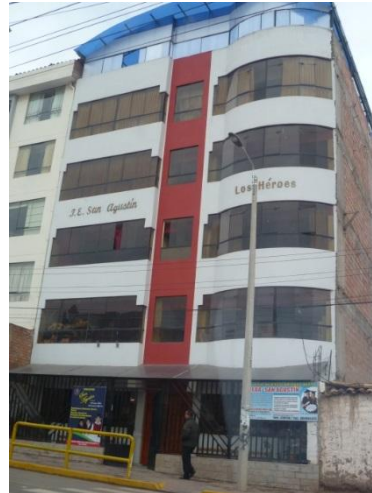
Figura 46. I.E. San Agustín.

- Institución Educativa San Agustín, la edificación es de 06 niveles conformada por pórticos de concreto armado y losas aligeradas a excepción del último nivel, el cual tiene cobertura liviana, como se muestra en la Figura 46.

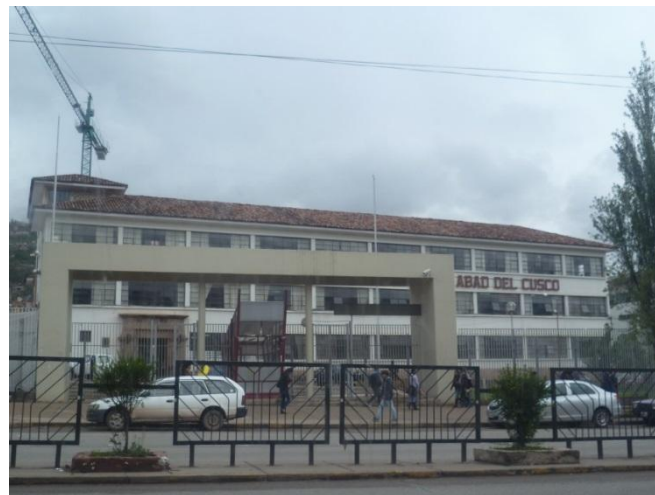
Figura 47. Universidad nacional San Antonio Abad del Cusco.

- Universidad nacional San Antonio Abad del Cusco (UNSAAC), ubicado en la manzana 1095. Las edificaciones son predominantemente de tres niveles, conformado por pórticos de concreto armado en buen estado de conservación, como se muestra en la Figura 47.

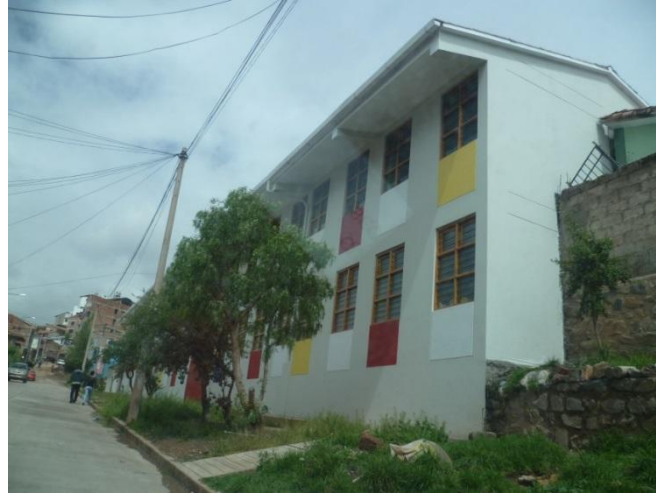
**Figura 48.** I.E. Ucchullo Grande Sagrado Corazón de Jesús.

- Institución Educativa Uchullo Grande Sagrado Corazón de Jesús, se observa la en la Figura 48, ubicada en la manzana 706. Esta edificación es de dos niveles de albañilería confinada en buen estado de conservación.

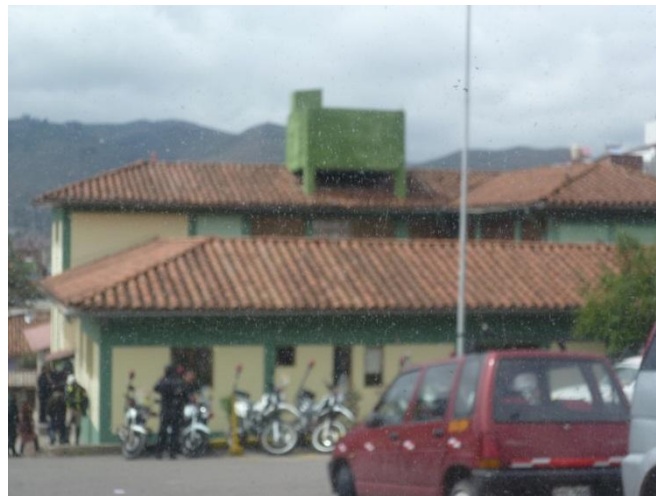
**Figura 49.** Comisaria de Ucchullo.

- La comisaria de Ucchullo se muestra en la Figura 49. La edificación es de dos niveles de albañilería confinada, la cual está ubicada en la manzana 706. En esta misma manzana se encuentra una pequeña iglesia, como se muestra en la Figura 50.

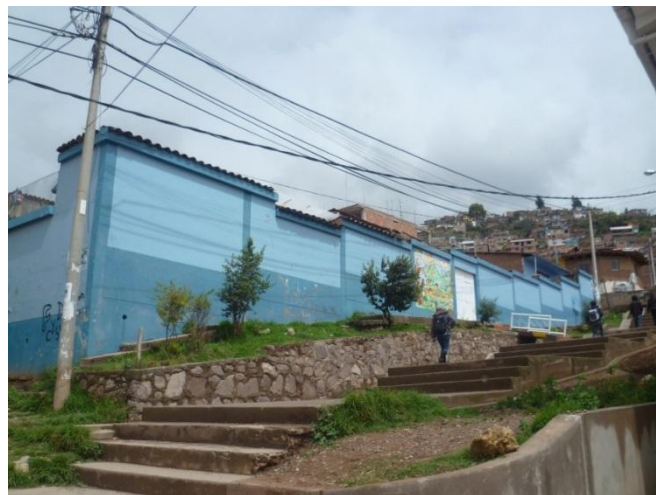
**Figura 51.** Jardín de Niños América.

- Jardín de Niños América, ubicada en la manzana 706 como se muestra en la Figura 51. Está conformado por edificaciones de adobe tarrajado de dos niveles.

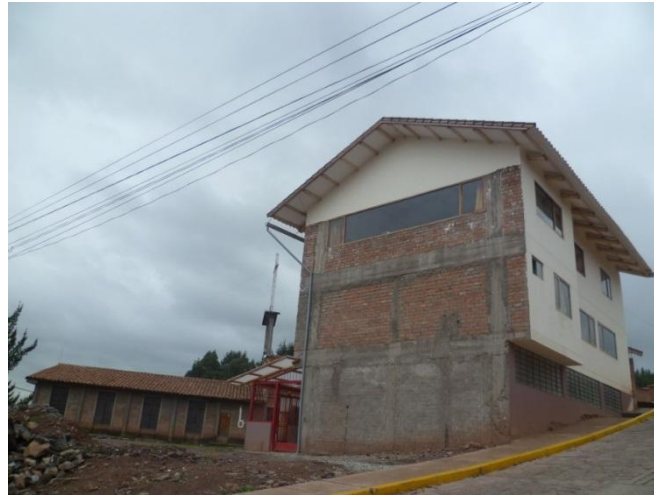
Figura 52. Iglesia en manzana 985.

- Iglesia, ubicada en la manzana 985 la cual consiste en pórticos de concreto armado rigidizados por muros de albañilería de tres niveles, como se observa en la Figura 52.

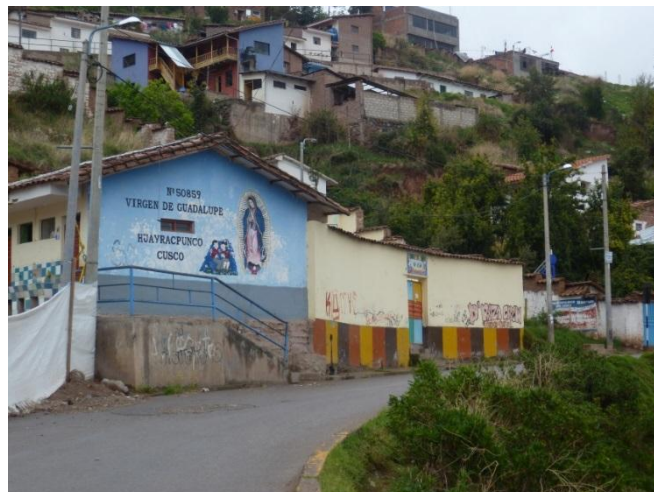
Figura 53. I.E. Virgen de Guadalupe.

- Institución Educativa Virgen de Guadalupe, ubicada en la manzana 737. Esta edificación es de adobe con tarrajeo de un nivel, como se muestra en la Figura 53.

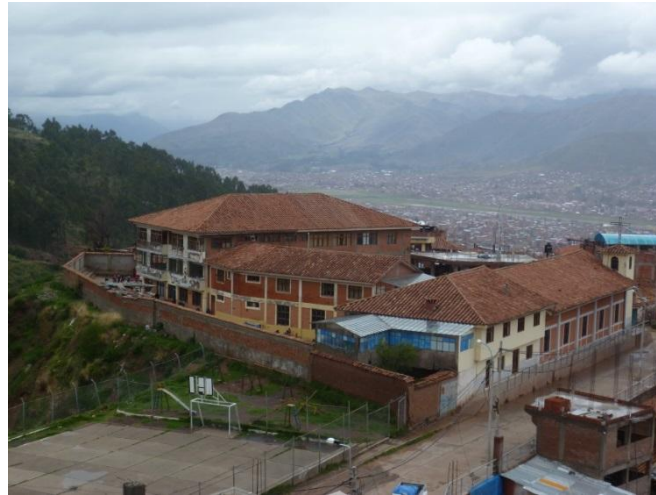
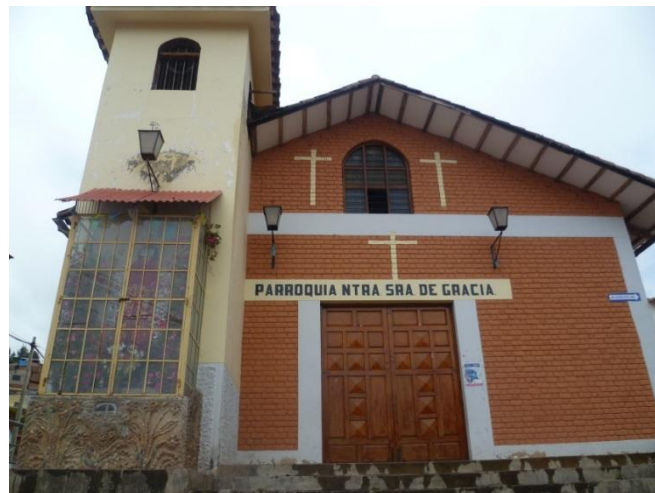
- Institución Educativa Nuestra Señora de Gracia y la Parroquia Nuestra Señora de Gracia, ubicadas en la manzana 997, como se muestra en la Figura 54 y Figura 55. Estas edificaciones son de dos niveles conformadas por pórticos de concreto armado rigidizados por muros de albañilería.

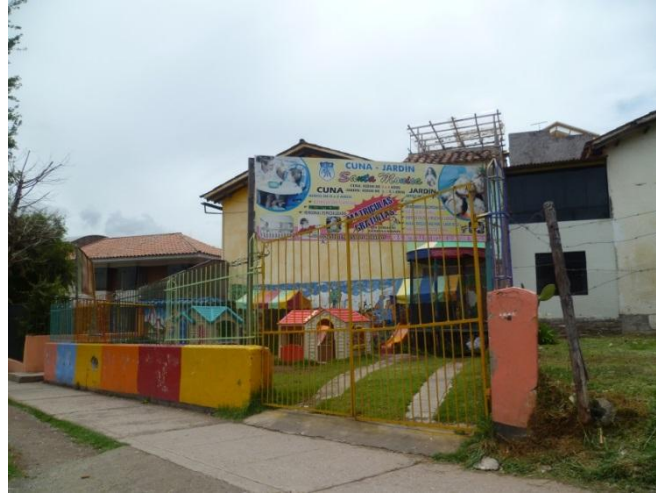
Figura 56. I.E. Santa Mónica.

- Institución Educativa Santa Mónica, ubicada en la manzana 866, la cual es una edificación de albañilería confinada de dos pisos, como se muestra en la Figura 56.

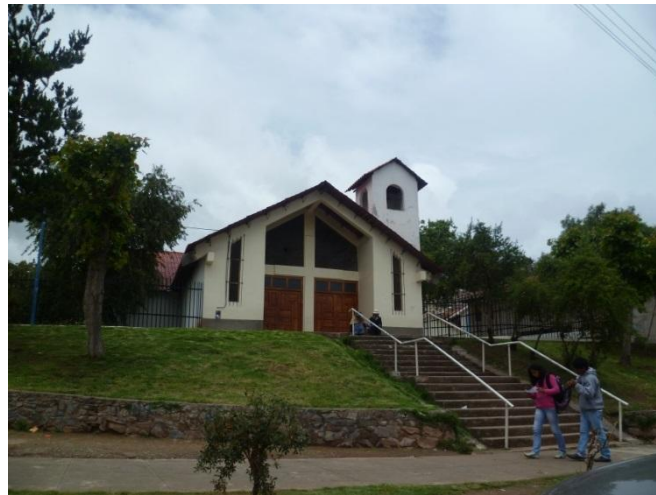
Figura 57. Iglesia en la manzana 1082.

- Iglesia, ubicada en la manzana 1082, consiste en una edificación de un nivel de albañilería confinada, como se muestra en la Figura 57.

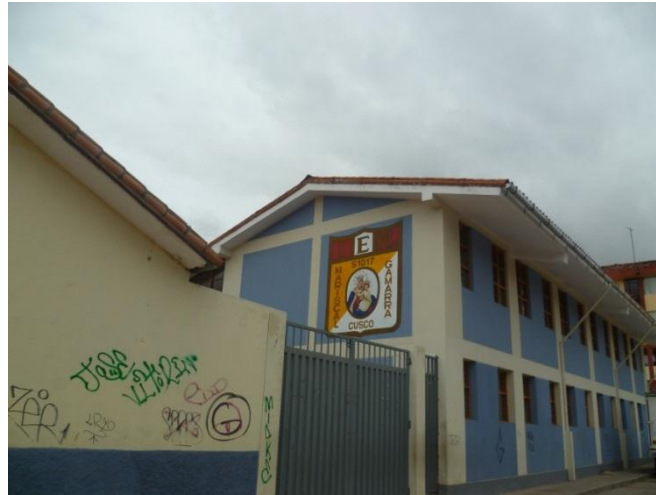
**Figura 58.** I.E. Mariscal Gamarra.

- I.E. Mariscal Gamarra, ubicada en la manzana 1080, conformado por pórticos de concreto armado rigidizados con muros de albañilería de dos niveles, como se muestra en la Figura 58.

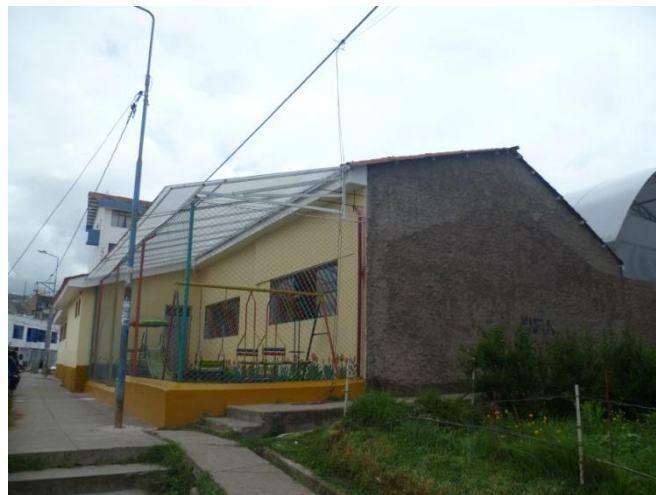
**Figura 59.** I.E. 89.

- Institución Educativa 89 (Jardín), ubicada en la manzana 1097, esta edificación es de adobe de un nivel como se muestra en la Figura 59.

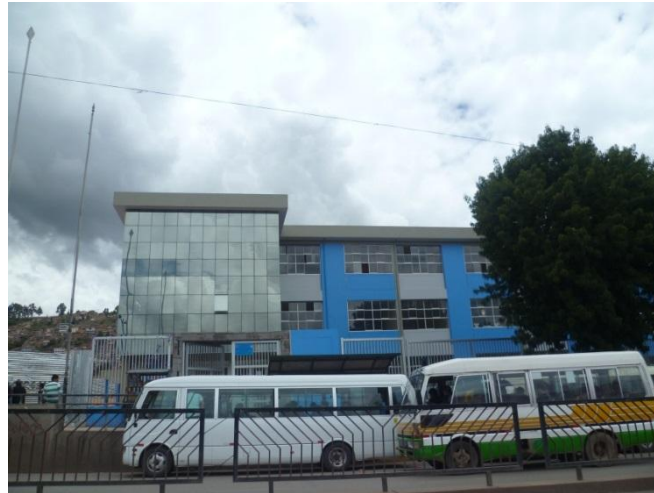
**Figura 60.** I.E. Garcilazo de la Vega.

- I.E. Garcilazo de la Vega, ubicada en la manzana 1078, esta edificación está conformada por pórticos de concreto armado con muros de albañilería rigidizadores de tres niveles como se muestra en la Figura 60.

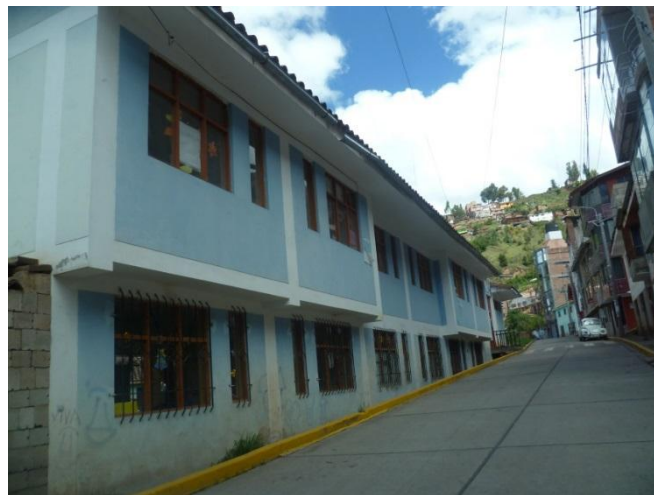
**Figura 61.** I.E. Alto Ucchullo Cusco.

- I.E. Alto Ucchullo Cusco, ubicada en la manzana 959, esta edificación está conformada por pórticos de concreto armado con muros de albañilería rigidizadores de dos niveles como se muestra en la Figura 61.

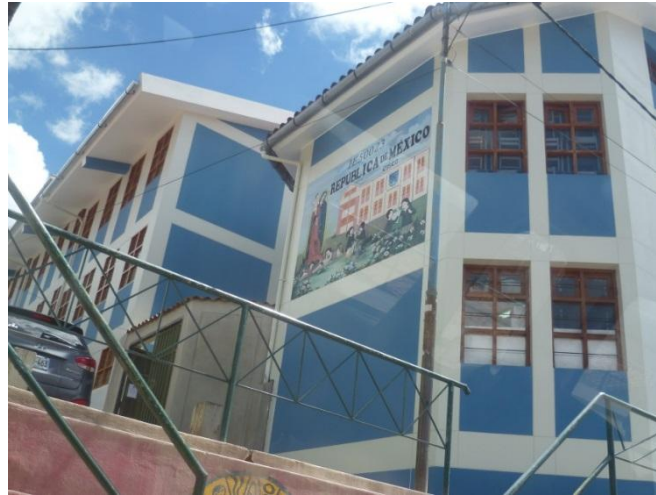
**Figura 62.** I.E. Republica de México.

- I.E. Republica de México, ubicada en la manzana 924, esta edificación está conformada por pórticos de concreto armado con muros de albañilería rigidizadores de dos niveles, como se muestra en la Figura 62.

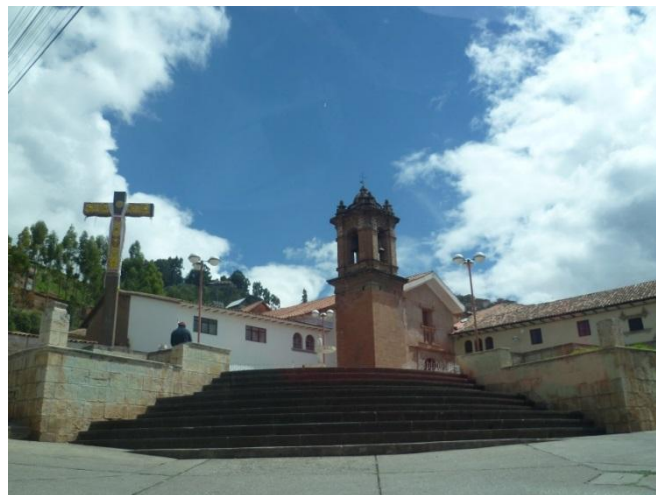
**Figura 63.** Iglesia La Recoleta.

- Iglesia La Recoleta, ubicada en la manzana 913, esta edificación es de adobe de dos niveles, como se muestra en la Figura 63.

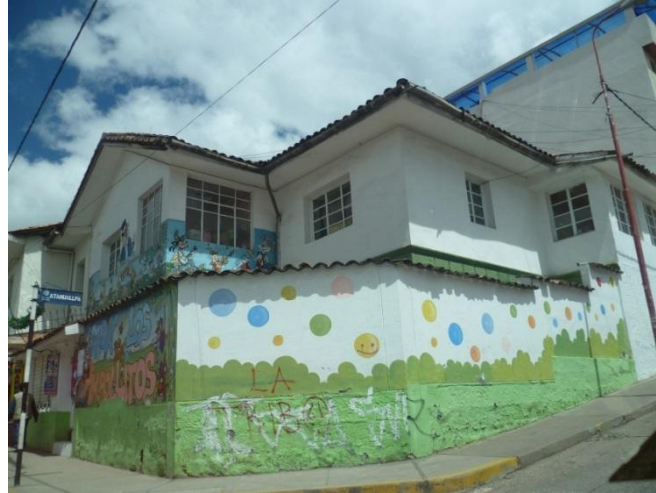
**Figura 64.** Jardín Los Pimpollitos.

- Jardín Los Pimpollitos, ubicado en la manzana 932, esta edificación es de adobe de dos niveles, como se muestra en la Figura 64.

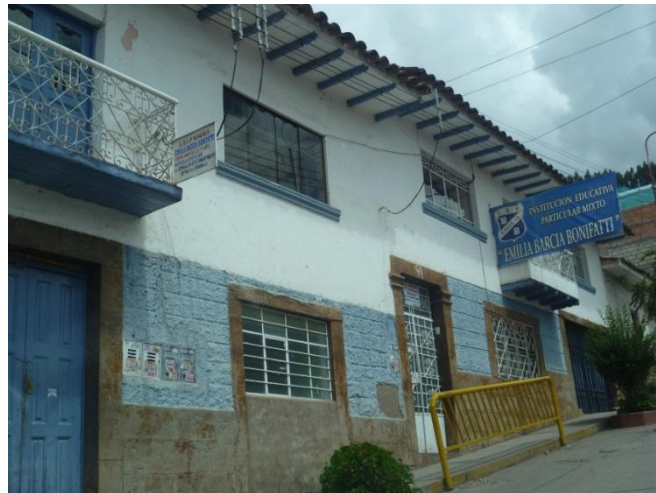
**Figura 65.** I.E.P. Emilia Barcia Bonifatti.

- I.E.P. Emilia Barcia Bonifatti, ubicada en la manzana 288, esta edificación es de adobe de dos niveles, como se muestra en la Figura 65.

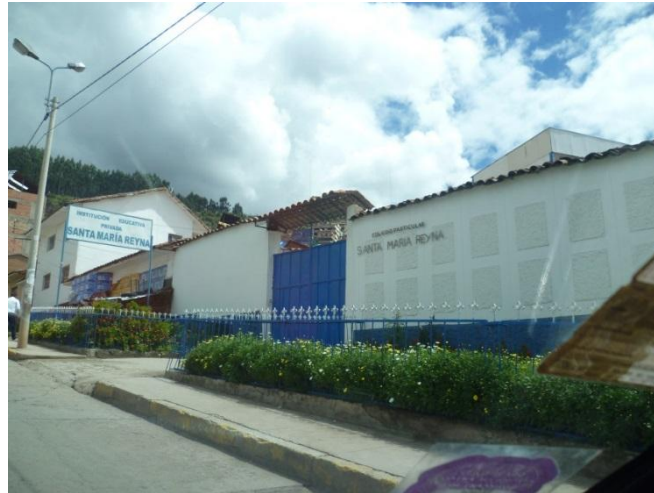
**Figura 66.** I.E.P. Santa María Reyna.

- I.E.P. Santa María Reyna, ubicada en la manzana 288, esta edificación es de adobe de dos niveles, como se muestra en la Figura 66.

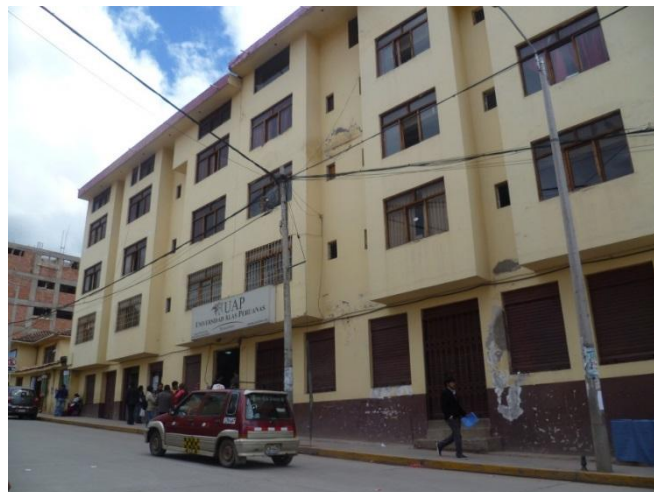
**Figura 67.** Universidad Alas Peruanas.

- Universidad Alas Peruanas, ubicada en la manzana 779, esta edificación está conformada por albañilería confinada de cinco niveles, como se muestra en la Figura 67.

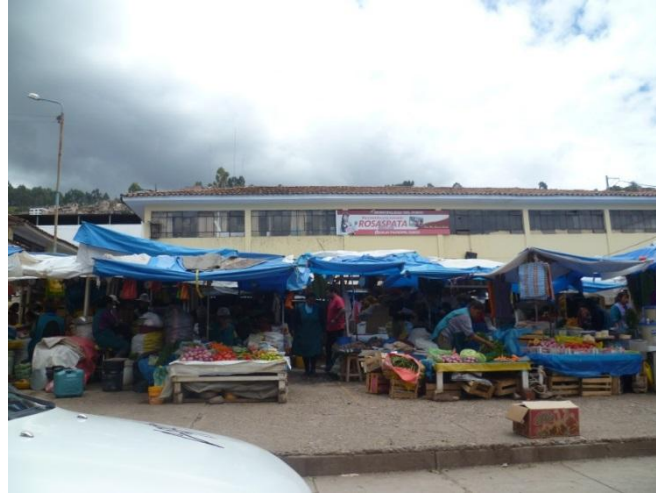
**Figura 68.** Mercado Rosaspata.

- Mercado Rosaspata, ubicada en la manzana 1096. La edificación está conformada por pórticos de concreto armado con muros de albañilería rigidizadores de dos niveles, como se muestra en la Figura 68.

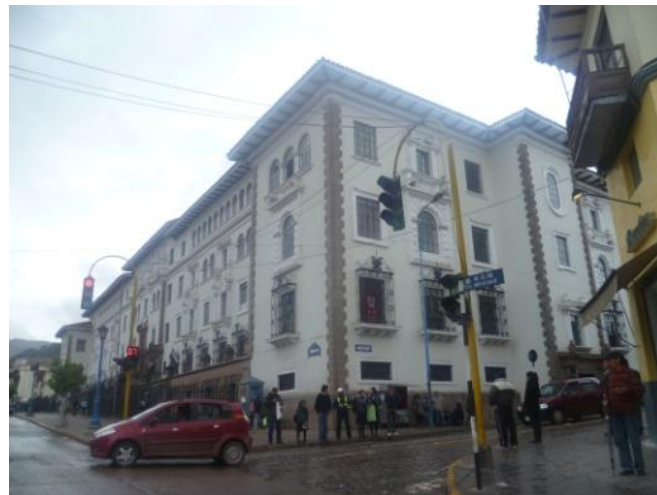
**Figura 69.** Palacio de Justicia.

- Palacio de Justicia, esta edificación consta de 05 niveles conformada por pórticos de concreto armado y losas aligeradas con buen estado, como se muestra en la Figura 69. Esta edificación está ubicado en la manzana 420.

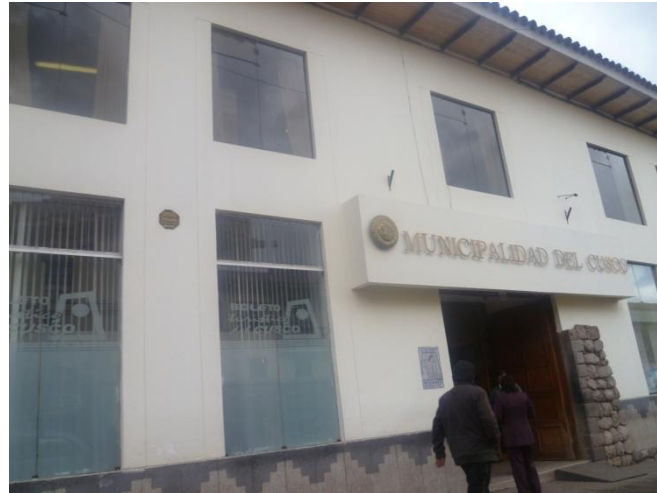
**Figura 70.** Municipalidad del Cusco.

- Municipalidad del Cusco, esta edificación consta de 02 niveles conformada por albañilería confinada y losas aligeradas, como se muestra en la Figura 70. Esta edificación está ubicado en la manzana 420.

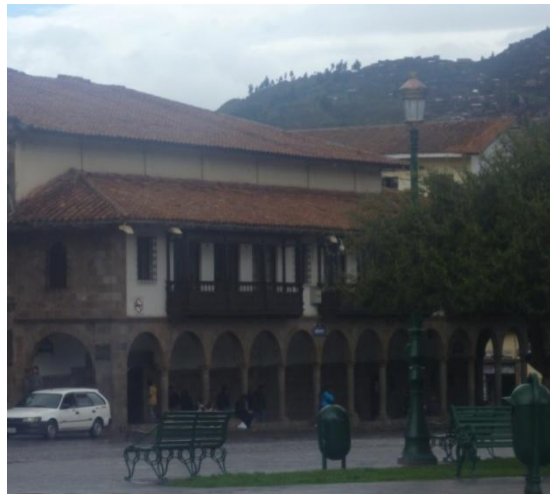
**Figura 71.** Paraninfo de la Universidad Nacional San Antonio de Abad.

- Paraninfo de la Universidad Nacional San Antonio de Abad, esta edificación consta de 02 niveles conformada por mampostería y cobertura de madera y con un regular estado, como se muestra en la Figura 71. Esta edificación corresponde a la institución educativa San Agustín. Esta edificación está ubicado en la manzana 420.

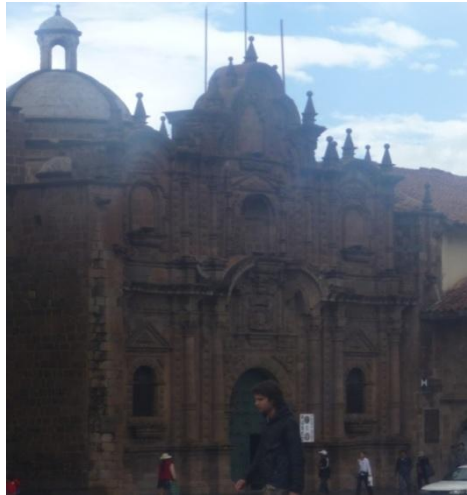
**Figura 72.** Iglesia Compañía de Jesús.

- Iglesia Compañía de Jesús, esta edificación consta de 01 nivel conformada por mampostería de piedra y de regular estado de conservación, como se muestra en la Figura 72. Esta edificación está ubicado en la manzana 420 y está considerada como patrimonio cultural de la humanidad.

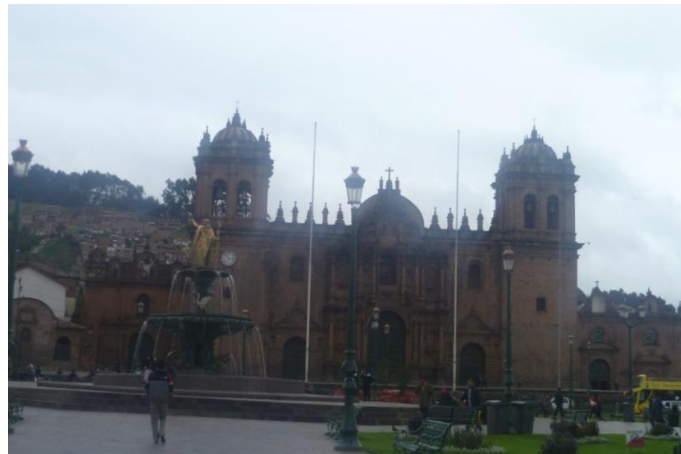
**Figura 73.** Catedral del Cusco.

- Catedral del Cusco, esta edificación consta de 01 nivel conformada por mampostería de piedra y de regular estado de conservación, como se muestra en la Figura 73. Esta edificación está ubicada en la manzana 591 y está considerada como patrimonio cultural de la humanidad.

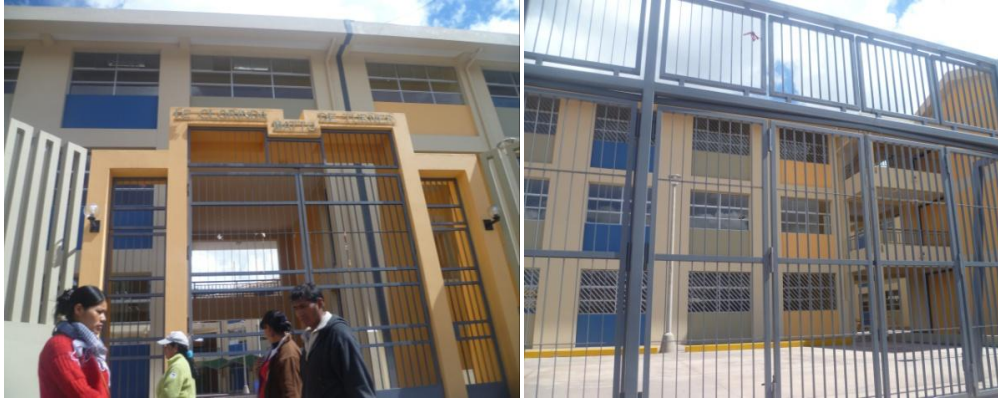
**Figura 74.** I.E. Clorinda Mato de Turner.

- I.E. Clorinda Mato de Turner, esta edificación consta de 03 niveles conformada por un sistema estructural porticado con separación de albañilería, con losas aligeradas y de buen estado de conservación, como se muestra en la Figura 74. Esta edificación está ubicada en la manzana 430.

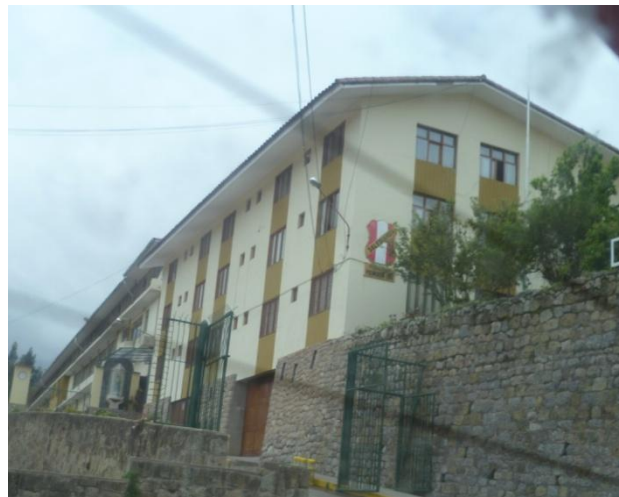
**Figura 75.** I.E. Colegio Salesiano.

- I.E. Colegio Salesiano, esta edificación consta de 04 niveles conformada por un sistema estructural porticado, con losas aligeradas y de buen estado de conservación, como se muestra en la Figura 75. Esta edificación está ubicado en la manzana 444.

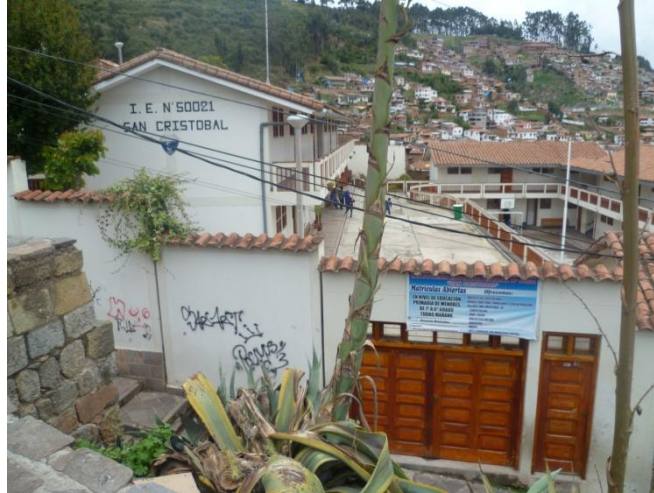
**Figura 76.** I.E. N°50021 San Cristóbal.

- I.E. N°50021 San Cristóbal, esta edificación consta de 02 niveles conformada por un sistema estructural de albañilería confinado, con losas aligeradas y de regular estado de conservación, como se muestra en la Figura 76.

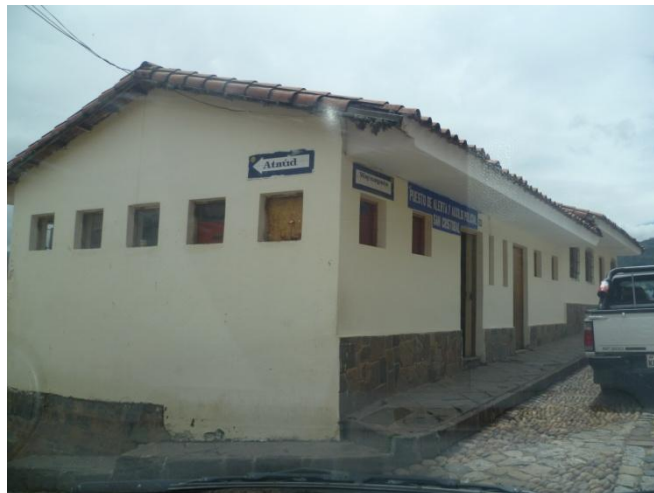
**Figura 77.** Comisaría.

- Comisaría, esta edificación consta de 01 nivel conformada por un sistema estructural de albañilería confinado, con losa aligerada y de regular estado de conservación, como se muestra en la Figura 77.

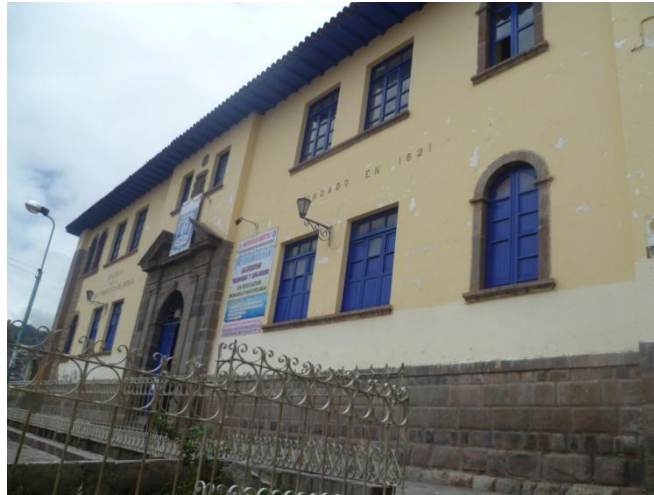
**Figura 78.** I.E. Colegio Real San Francisco de Borja.

- I.E. Colegio Real San Francisco de Borja, esta edificación consta de 02 niveles conformada por un sistema estructural de mampostería, con techo de madera y de regular estado de conservación, como se muestra en la Figura 78.

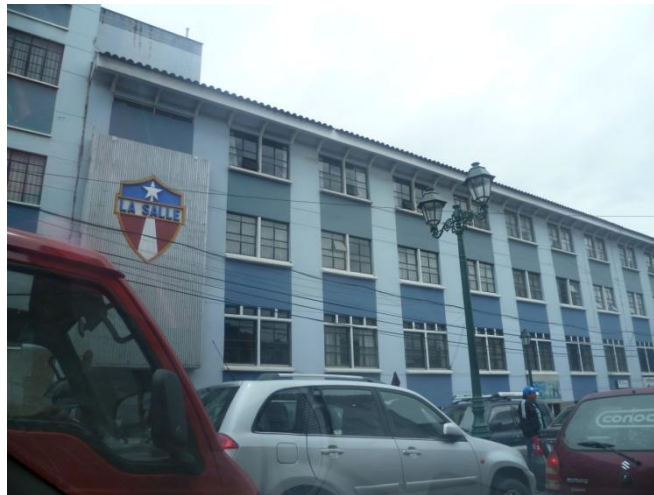
**Figura 79.** I.E. Colegio La Salle.

- I.E. Colegio La Salle, esta edificación consta de 04 niveles conformada por un sistema estructural porticado con apariencia de columnas cortas debido al estar rigidizados con muros de albañilería, con losa aligerada de regular estado de conservación, como se muestra en la Figura 79.

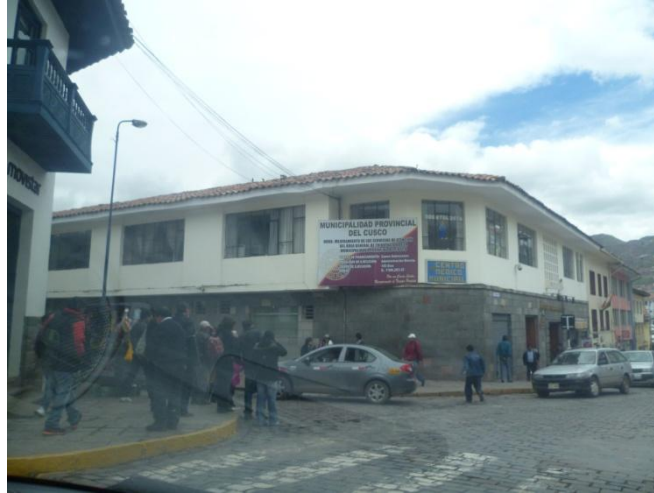
Figura 80. Centro Médico Municipal.

- Centro Médico Municipal, esta edificación consta de 02 niveles conformada por un sistema estructural de albañilería, con losa aligerada de regular estado de conservación, como se muestra en la Figura 80.

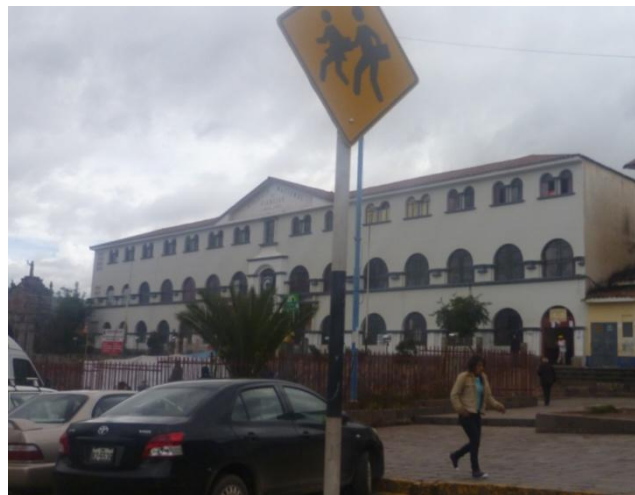
Figura 81. I.E. Colegio Nacional de Ciencias.

- I.E. Colegio Nacional de Ciencias, esta edificación consta de 04 niveles conformada por un sistema estructural porticado, con losa aligerada y de regular estado de conservación, como se muestra en la Figura 81. Esta edificación está ubicada en la manzana 546.

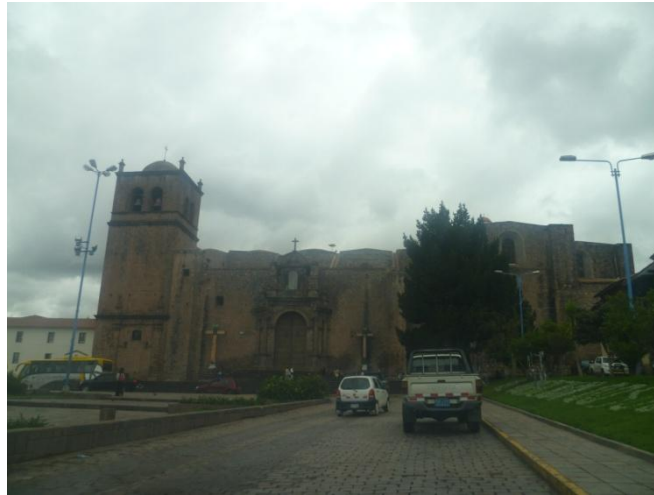
**Figura 82.** Iglesia San Francisco.

- Iglesia San Francisco, esta edificación consta de 01 nivel conformada por mampostería de piedra y de regular estado de conservación, como se muestra en la Figura 82. Esta edificación está ubicada en la manzana 546 y está considerada como patrimonio cultural de la humanidad.

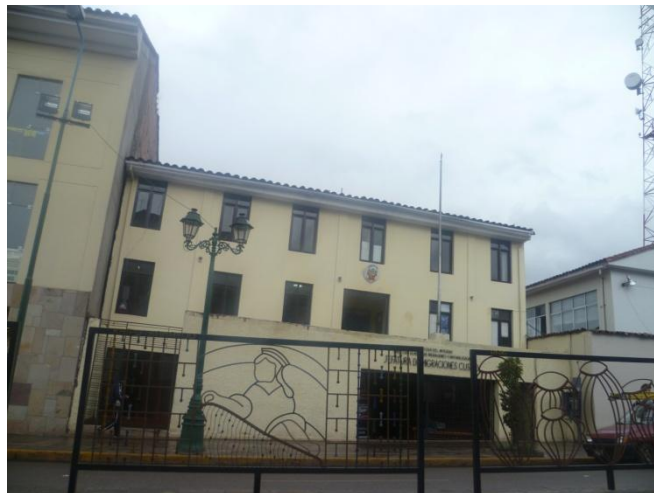
**Figura 83.** Jefatura de Policías.

- Jefatura de Policías, esta edificación consta de 03 niveles conformada por albañilería y de regular estado de conservación, como se muestra en la Figura 83. Esta edificación está ubicado en la manzana 576.

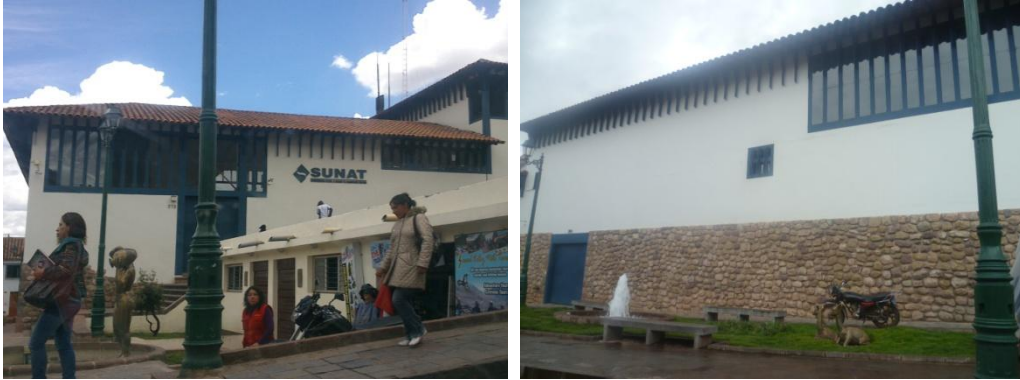
**Figura 84.** Edificio de la SUNAT.

- SUNAT, esta edificación consta de 02 niveles conformada por mampostería y de regular estado de conservación, como se muestra en la Figura 84. Esta edificación está ubicado en la manzana 542.

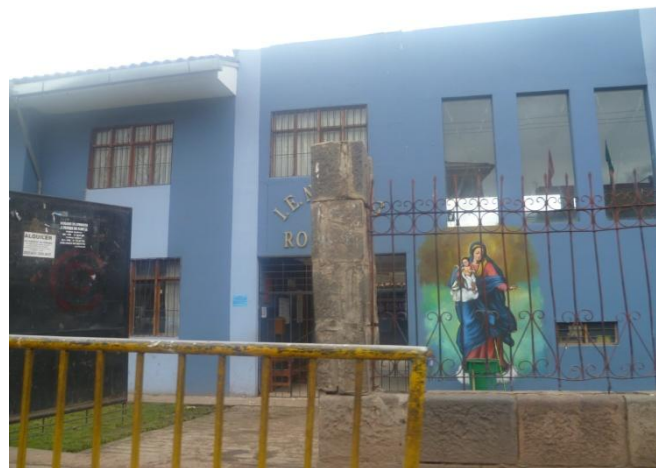
**Figura 85.** I.E. Colegio Rosario.

- I.E. Colegio Rosario, esta edificación consta de 02 niveles conformada por un sistema estructural porticado, con losa aligerado de regular estado de conservación, como se muestra en la Figura 85. Esta edificación está ubicada en la manzana 39.

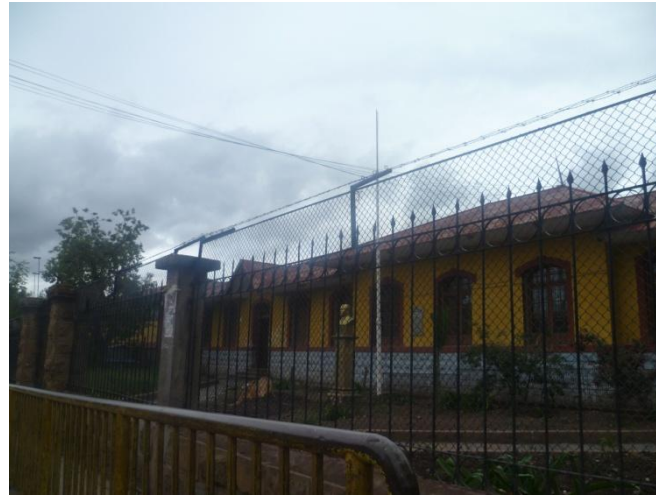
Figura 86. I.E. Colegio Humberto Luna.

- I.E. Colegio Humberto Luna, esta edificación consta de 01 nivel conformada por un sistema estructural de mampostería, con techo de maderay de regular estado de conservación, como se muestra en la Figura 86. Esta edificación está ubicada en la manzana 39.

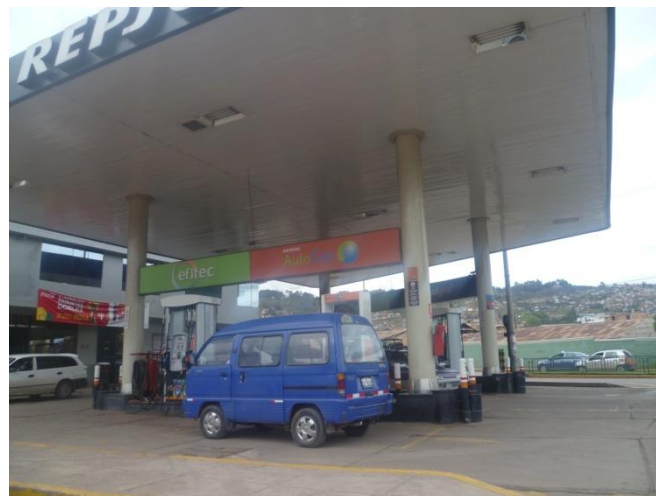
Figura 87. Estación de Servicio.

- Grifo, esta edificación consta de 02 niveles conformada por un sistema estructural de mampostería y para el propio grifo es de estructura de acero con cobertura ligera, de regular estado de conservación, como se muestra en la Figura 87. Esta edificación está ubicado en la manzana 163.

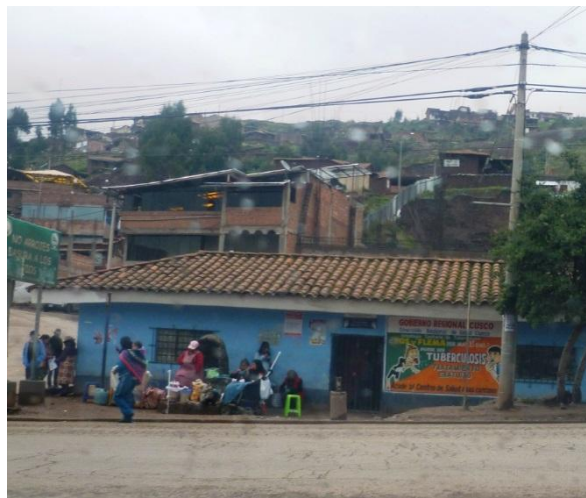
Figura 89. Puesto de Salud Miraflores.

- Puesto de Salud Miraflores, Figura 89. Es una edificación de un nivel, en base a muros portantes de adobe y cobertura inclinada a dos aguas con tejas acalanadas. Regular estado de conservación.

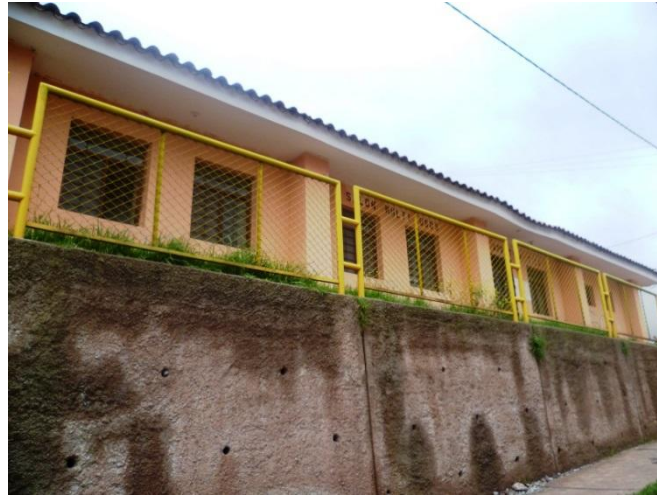
Figura 90. Salón Comunal.

- Salón Comunal, Figura 90. Es una edificación de un nivel, en base a pórticos de concreto armado y divisiones de albañilería. Buen estado de conservación.

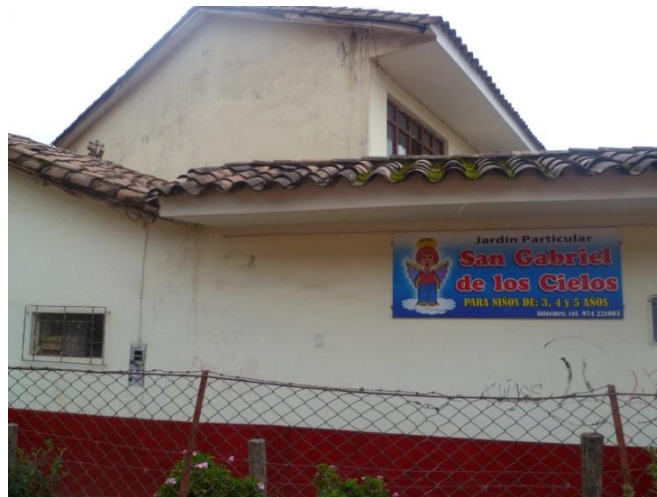
Figura 91. Jardín Particular San Gabriel de los Cielos.

- Jardín Particular San Gabriel de los Cielos, Figura 91. Es una edificación de dos niveles, en base a muros portantes de albañilería confinada y cobertura inclinada a dos aguas con tejas acalanadas. Buen estado de conservación.
