**UNIVERSIDAD NACIONAL DE INGENIERÍA  
FACULTAD DE INGENIERÍA CIVIL  
CENTRO PERUANO JAPONÉS DE INVESTIGACIONES  
SÍSMICAS Y MITIGACIÓN DE DESASTRES**

**“ESTUDIOS DE MICROZONIFICACIÓN GEOTÉCNICA SÍSMICA Y EVALUACIÓN DEL RIESGO EN ZONAS UBICADAS EN LOS DISTRITOS DE CARABAYLLO Y EL AGUSTINO (PROVINCIA Y DEPARTAMENTO DE LIMA); DISTRITO DEL CUSCO (PROVINCIA Y DEPARTAMENTO DEL CUSCO); Y DISTRITO DE ALTO SELVA ALEGRE (PROVINCIA Y DEPARTAMENTO DE AREQUIPA)”**

***PRODUCTO 05 - DISTRITO DE CUSCO - TOMO III***  
**ESTIMACIÓN DEL RIESGO**

**LIMA – DICIEMBRE 2013**

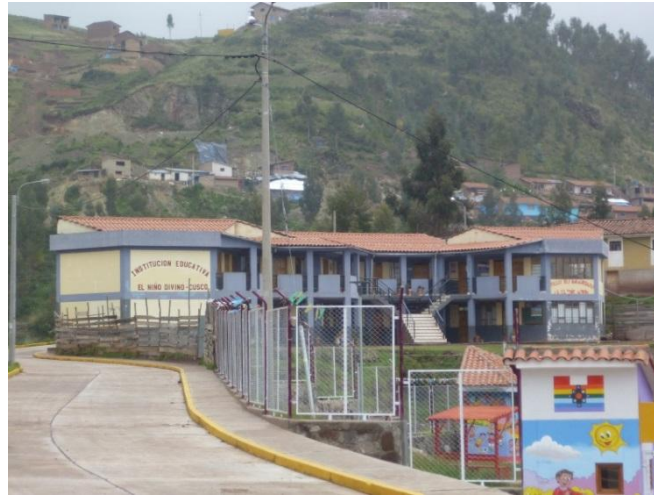
**Figura 92.** Institución Educativa El Niño Divino Cusco.

- Institución Educativa El Niño Divino Cusco, Figura 92. Es una edificación de dos niveles, en base a pórticos de concreto armado y divisiones de albañilería. Buen estado de conservación.

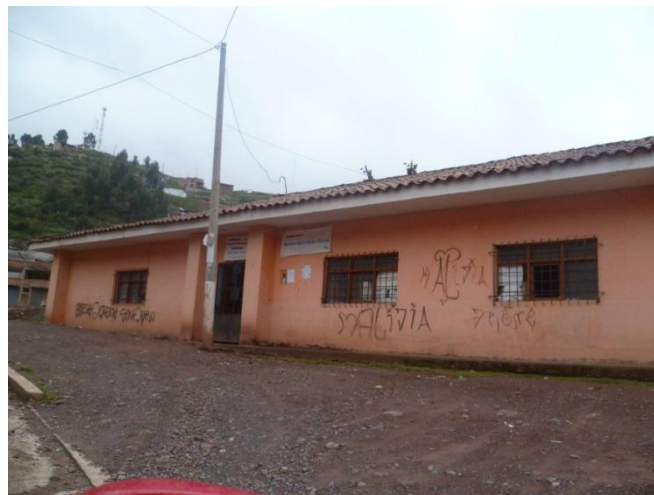
**Figura 93.** Colegio Particular Divino Jesús.

- Colegio Particular Divino Jesús, Figura 93. Es una edificación de un nivel, de muros portantes de adobe. Regular estado de conservación.

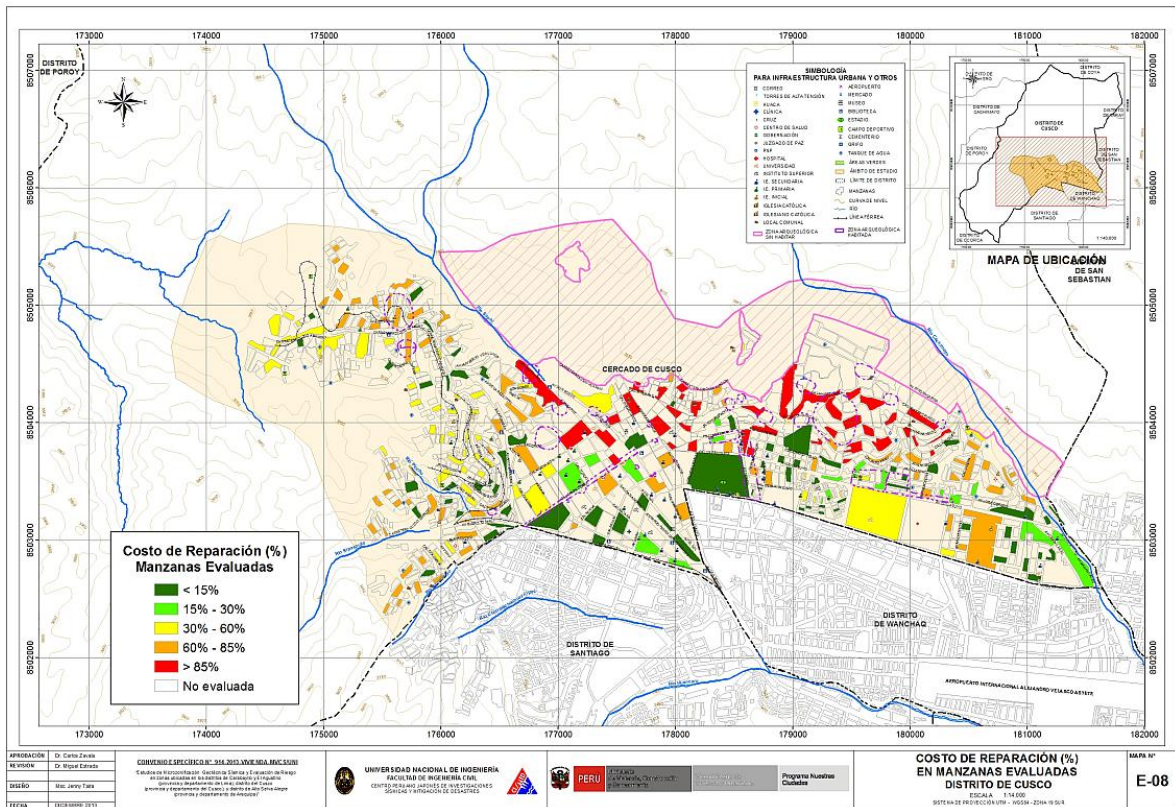
**Figura 95.** Resultado del cálculo del costo de reparación para las manzanas evaluadas.

Basados en la información de campo se evaluaron 251 manzanas con los datos de sus lotes representativos, dando como resultado el mapa de costo de reparación mostrado en la Figura 95.
