**Informe Técnico N° A6943**

# **EVALUACIÓN DE PELIGROS GEOLÓGICOS DE LOS SECTORES DE RETAMAYOC, AYAUCAN, ARMATANGA Y CHINCHUBAMBA**

Región Huánuco  
Provincia Ambo  
Distrito Tomaykichwa

SEPTIEMBRE  
2019

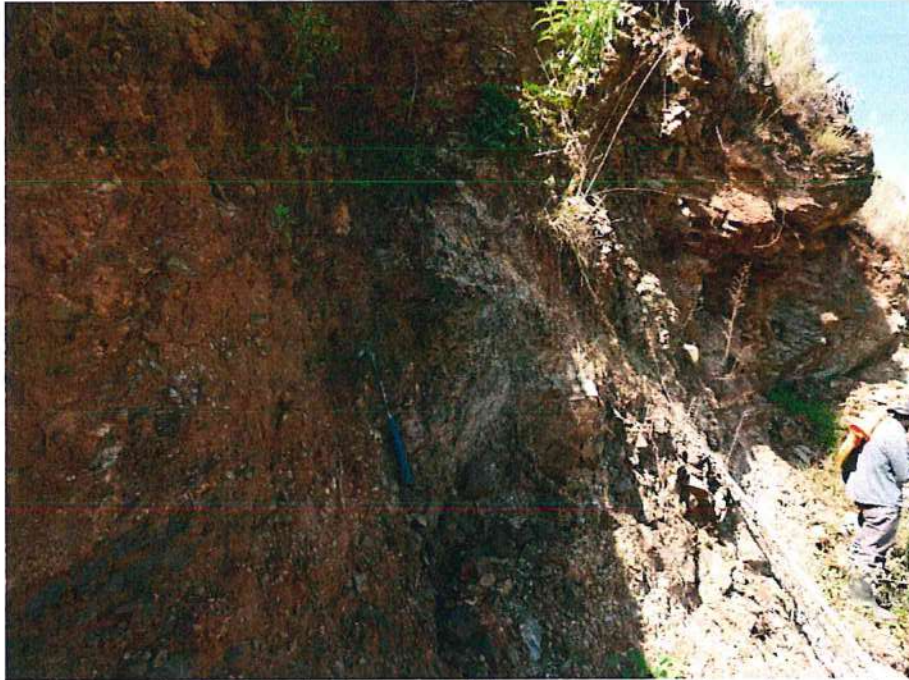
Los depósitos cuaternarios constituyen todos los depósitos de cobertura superficial formados por la degradación del substrato rocoso metamórfico subyacente, generado por los procesos geodinámicos internos y externos (fotografía 2).

Fotografía 2: Se aprecia el contacto de los esquistos con el material cuaternario de color rojizo y con clastos sin ningún orden.

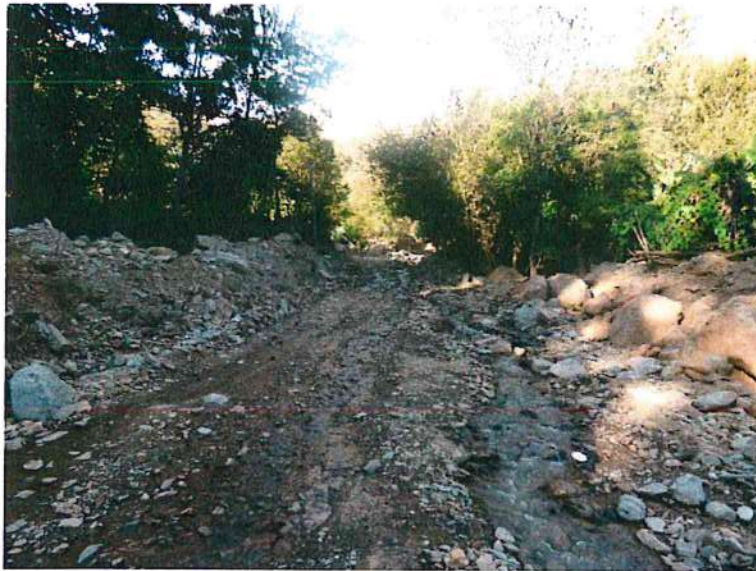
Estos depósitos están compuestos por clastos sub angulosos a sub redondeados de diferentes tamaños (fotografía 3), en matriz fina de arenas y limos.

Fotografía 3: Se aprecia los materiales depositados sobre la quebrada, conformados por fragmentos de roca con diferente tamaño, en matriz areno limosa.

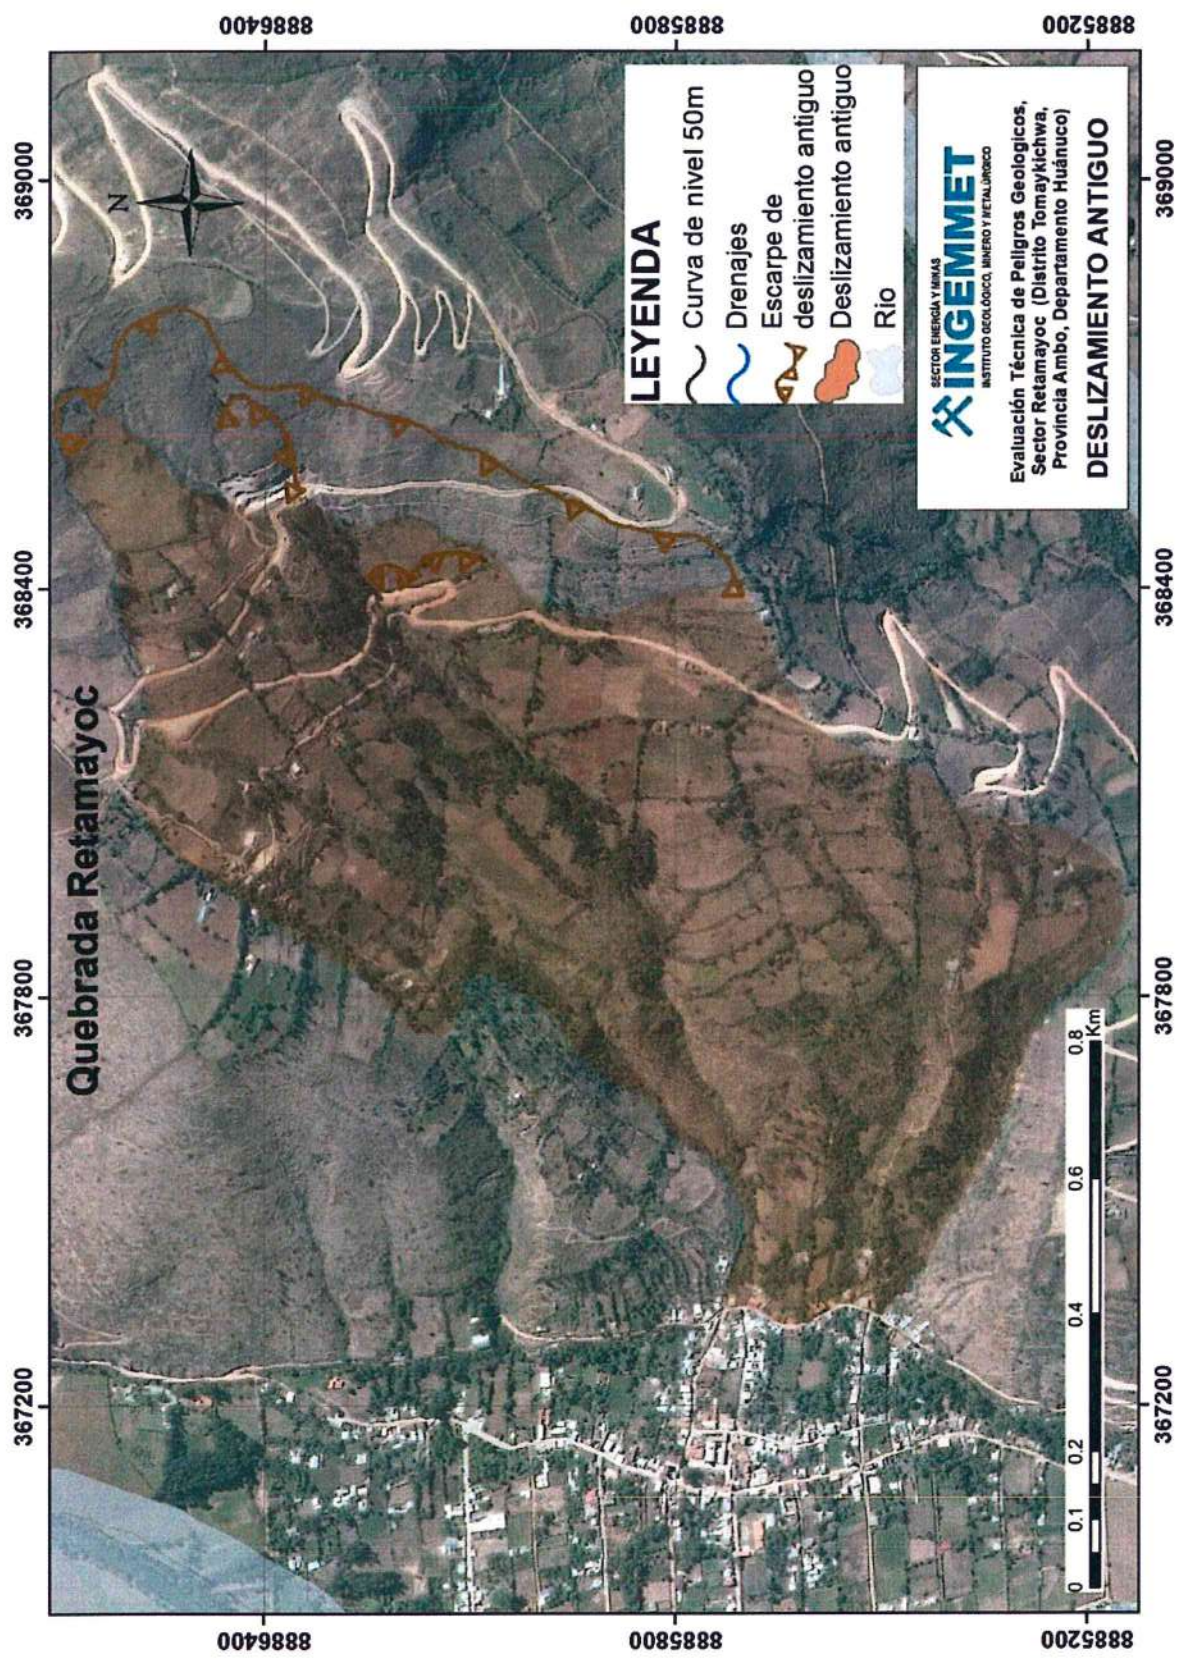
Se realizó un mosaico de imágenes satelitales disponibles en el Google Earth, de diferentes años, donde se aprecia una diferenciación en el terreno (figura 8) se aprecia el deslizamiento antiguo y el movimiento del deslizamiento reactivado (fotografía 04) (figura 9 y 10) a causa del corte de talud.

Figura 9: Se aprecia mapa de eventos antiguos en el sector Retamayoc.

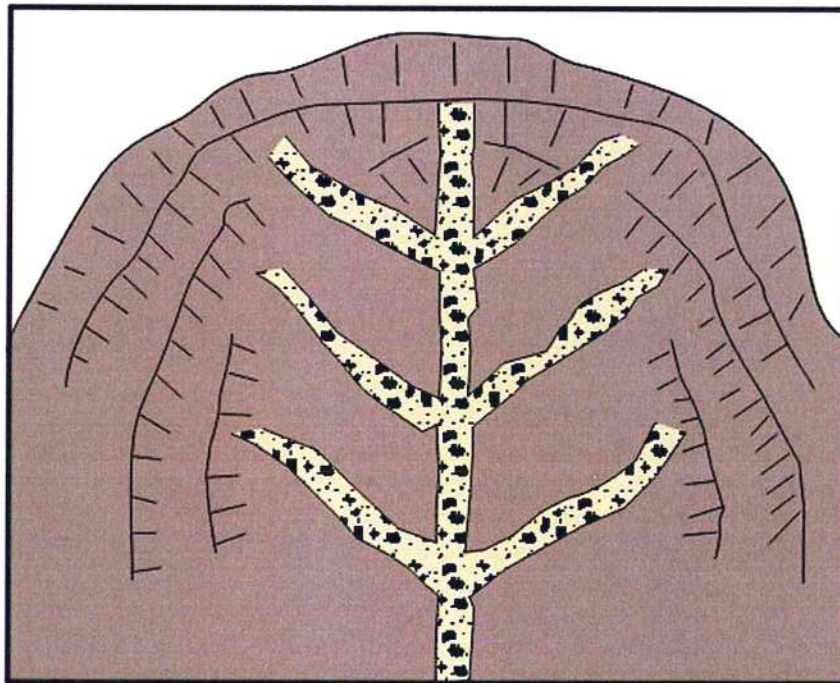
Figura 15: Drenaje tipo espina de pescado.

También generar un sistema de drenaje dentro del deslizamiento en forma de "espina de pescado" (figura 15) para no dejar que el agua infiltre en el mismo material movido que consiste en una zanja principal y otras secundarias que drenan a la principal.

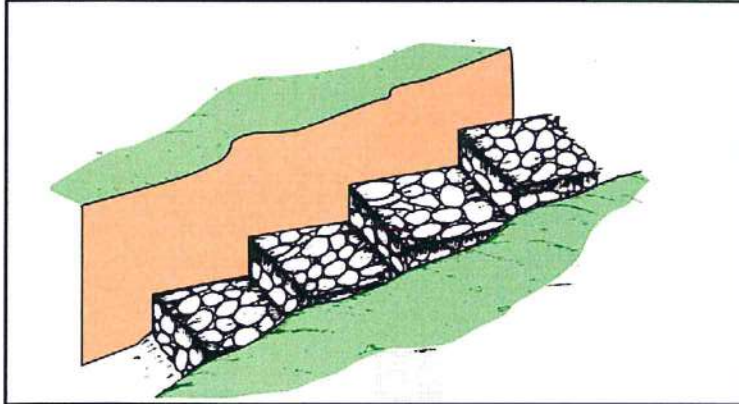
Figura 16: Protección de lecho de la quebrada.

En la quebrada que llega hasta el centro poblado, realizar protección del lecho de la quebrada con muros escalonados (figura 16) para que no pueda profundizar los flujos

al suelo y quitarle velocidad con “disipadores de energía” al momento que discurra pequeños flujos de detritos. Para ello sería conveniente realizarlos de un ancho mayor a la del lecho y todo esto debe tener mantenimiento periódico.

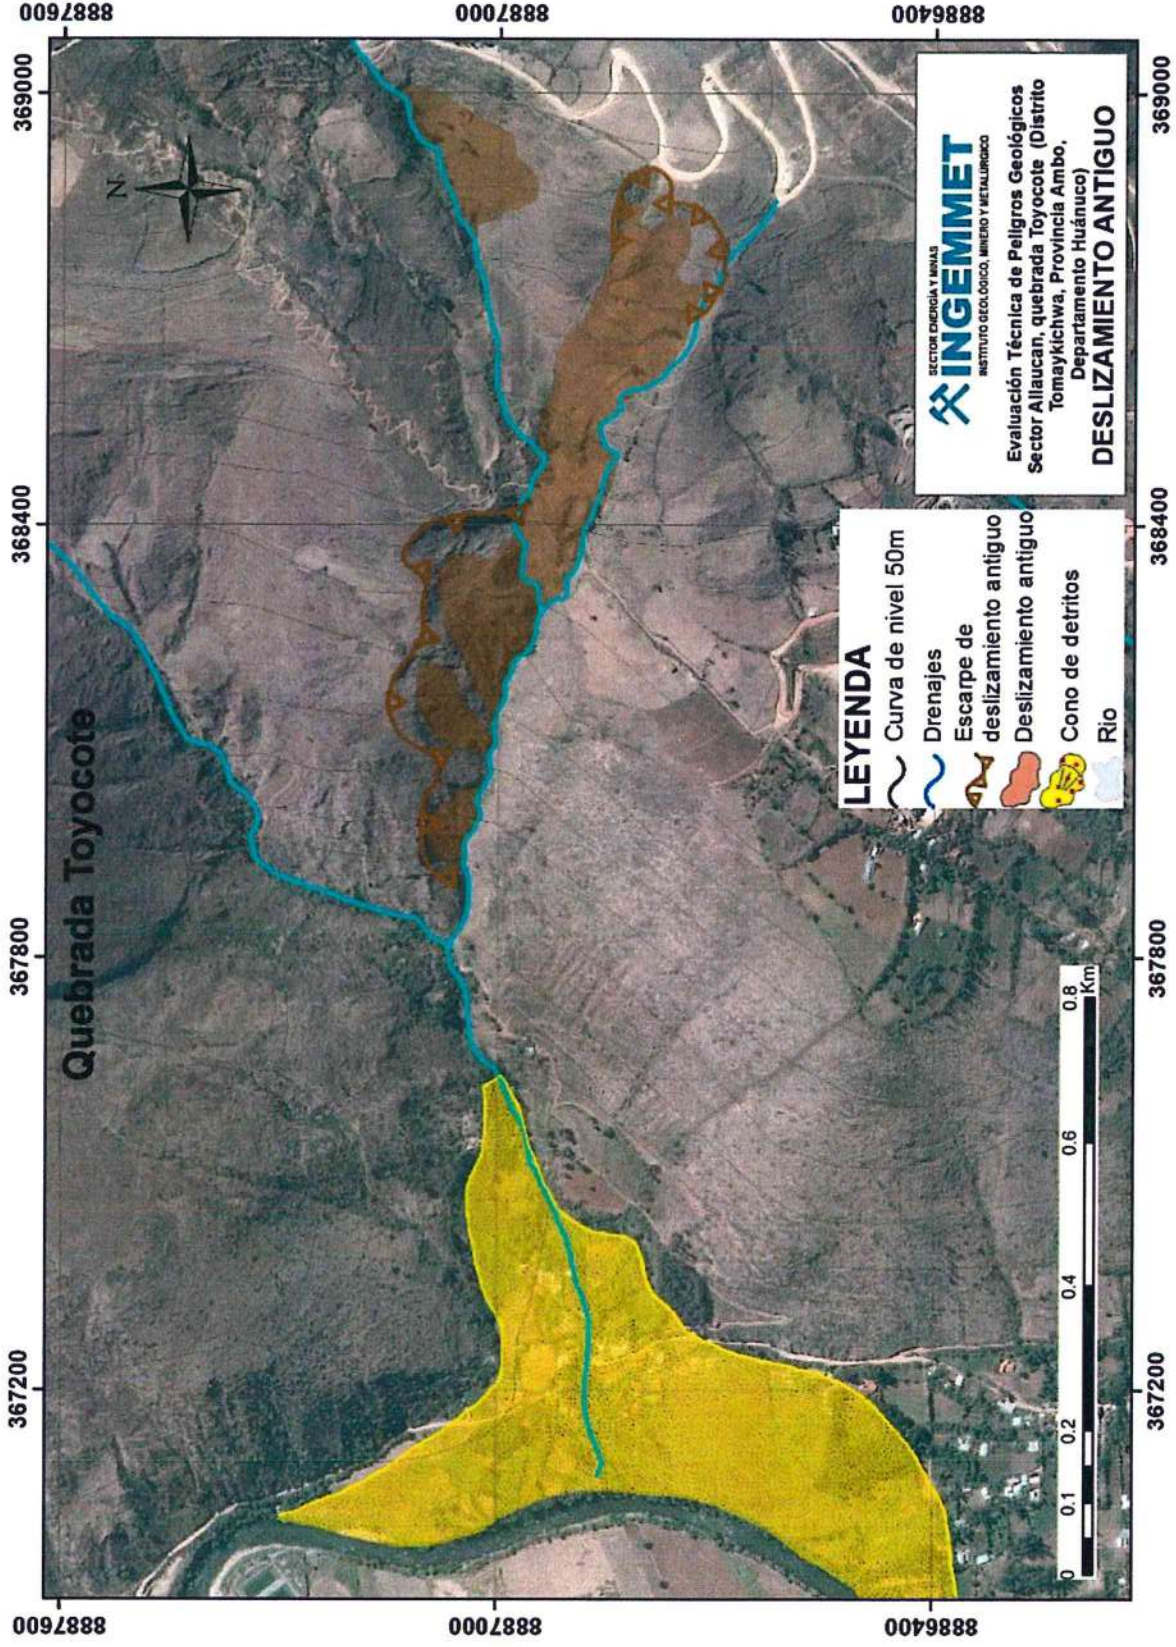
Las características observadas en el deslizamiento hacen presumir que puede llegar a obstruir la quebrada Ishla y generar un flujo de detritos que llegue al río Huallaga, afectando el sector poblado de la quebrada Toyocote, localizado en el cono de deyección de la quebrada (figuras 17, 18, 19 y 20), anunciando un desastre de mayor magnitud si se produjera un huaico como producto del probable desembalse del deslizamiento que se pueda producir en esta quebrada, pudiendo afectar viviendas, un hogar de niños y chacras.

Figura 17. Mapa de procesos geodinámicos antiguos en el sector Allaucan quebradas Ishla y Toyocote.

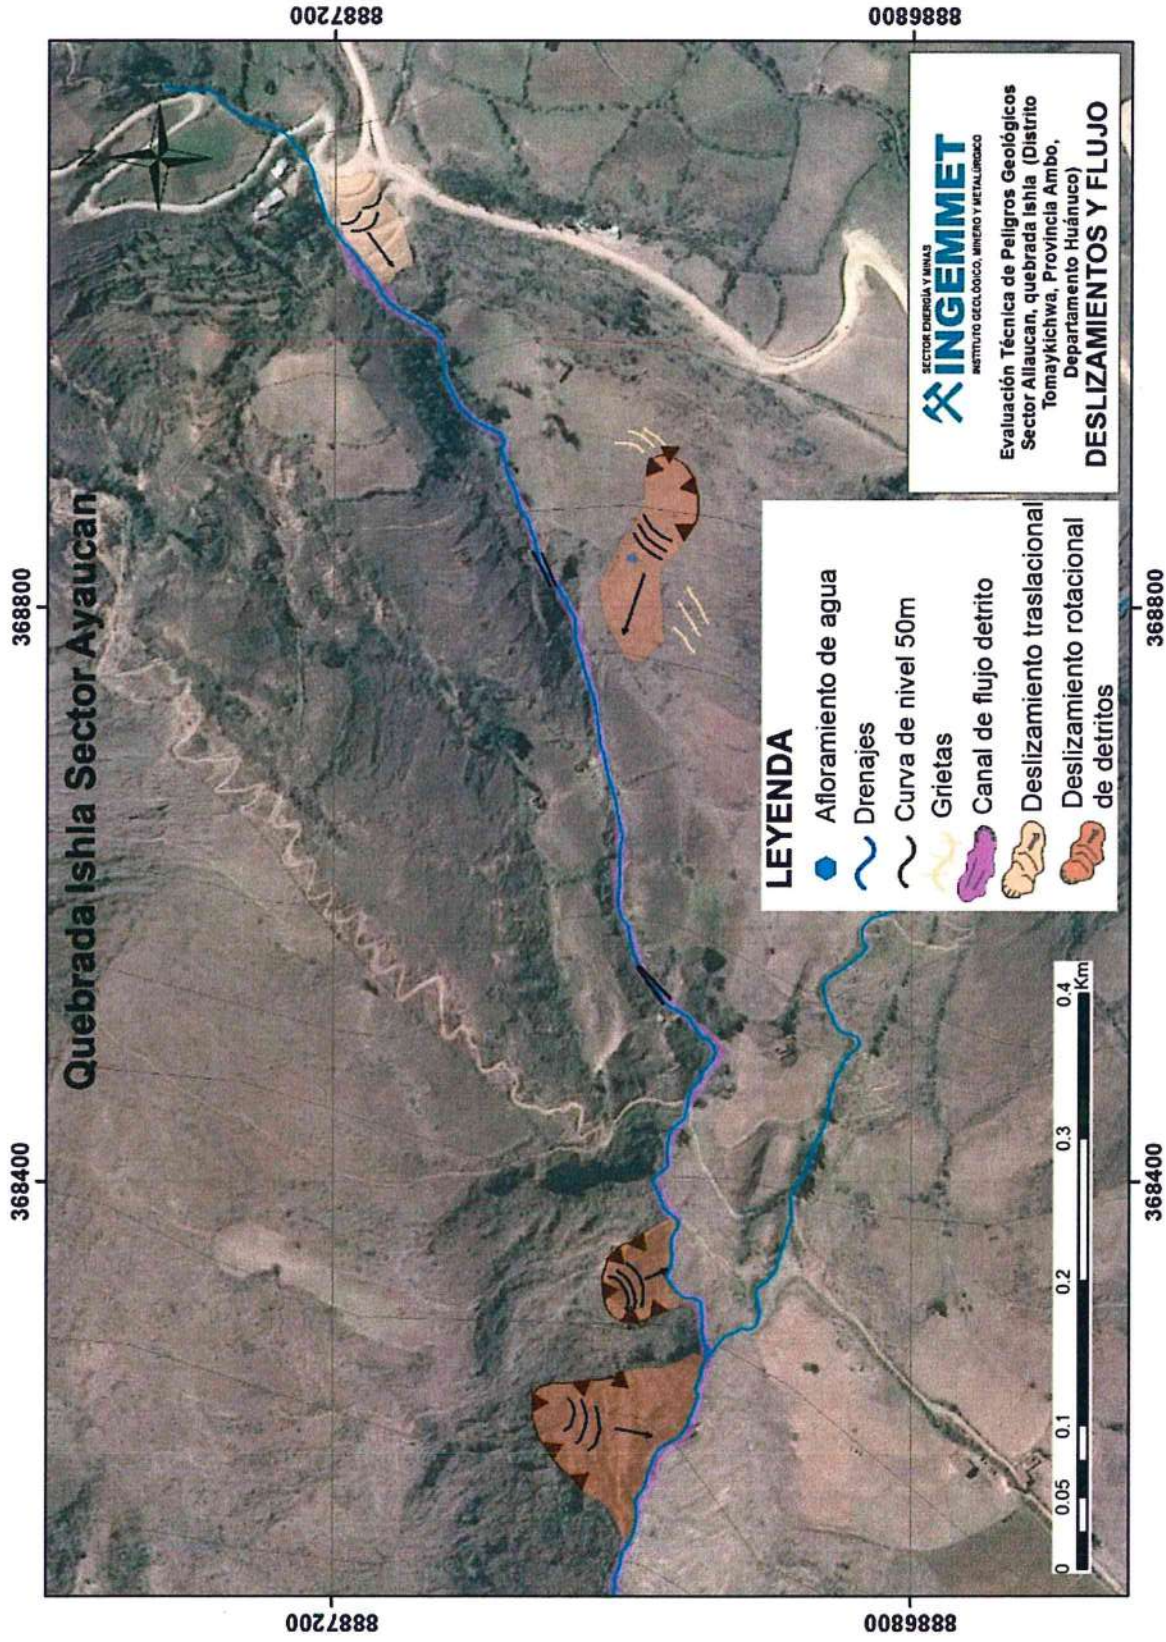
Figura 18: Mapa en el que se aprecia los deslizamientos recientes que se produjeron a comienzos del año, en el sector Ayaucan, quebrada Ishla.

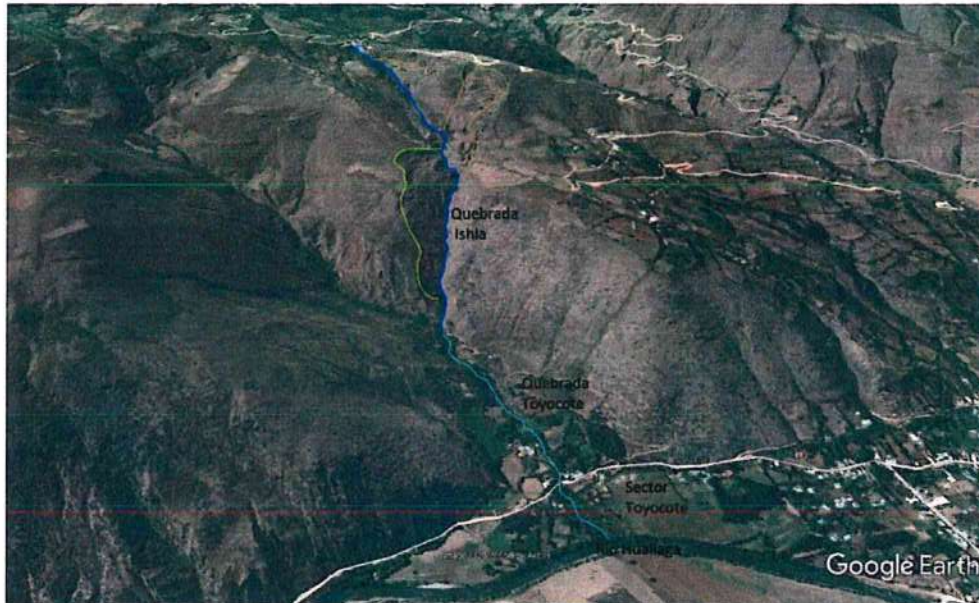
Figura 20: Sector Toyocote, junto al río Hullaga; la línea de color azul es la quebrada Ishla y la celeste la quebrada Toyocote. Las líneas verdes son escarpas antiguas de deslizamientos y las naranjas son los cuerpos de los deslizamientos antiguos.

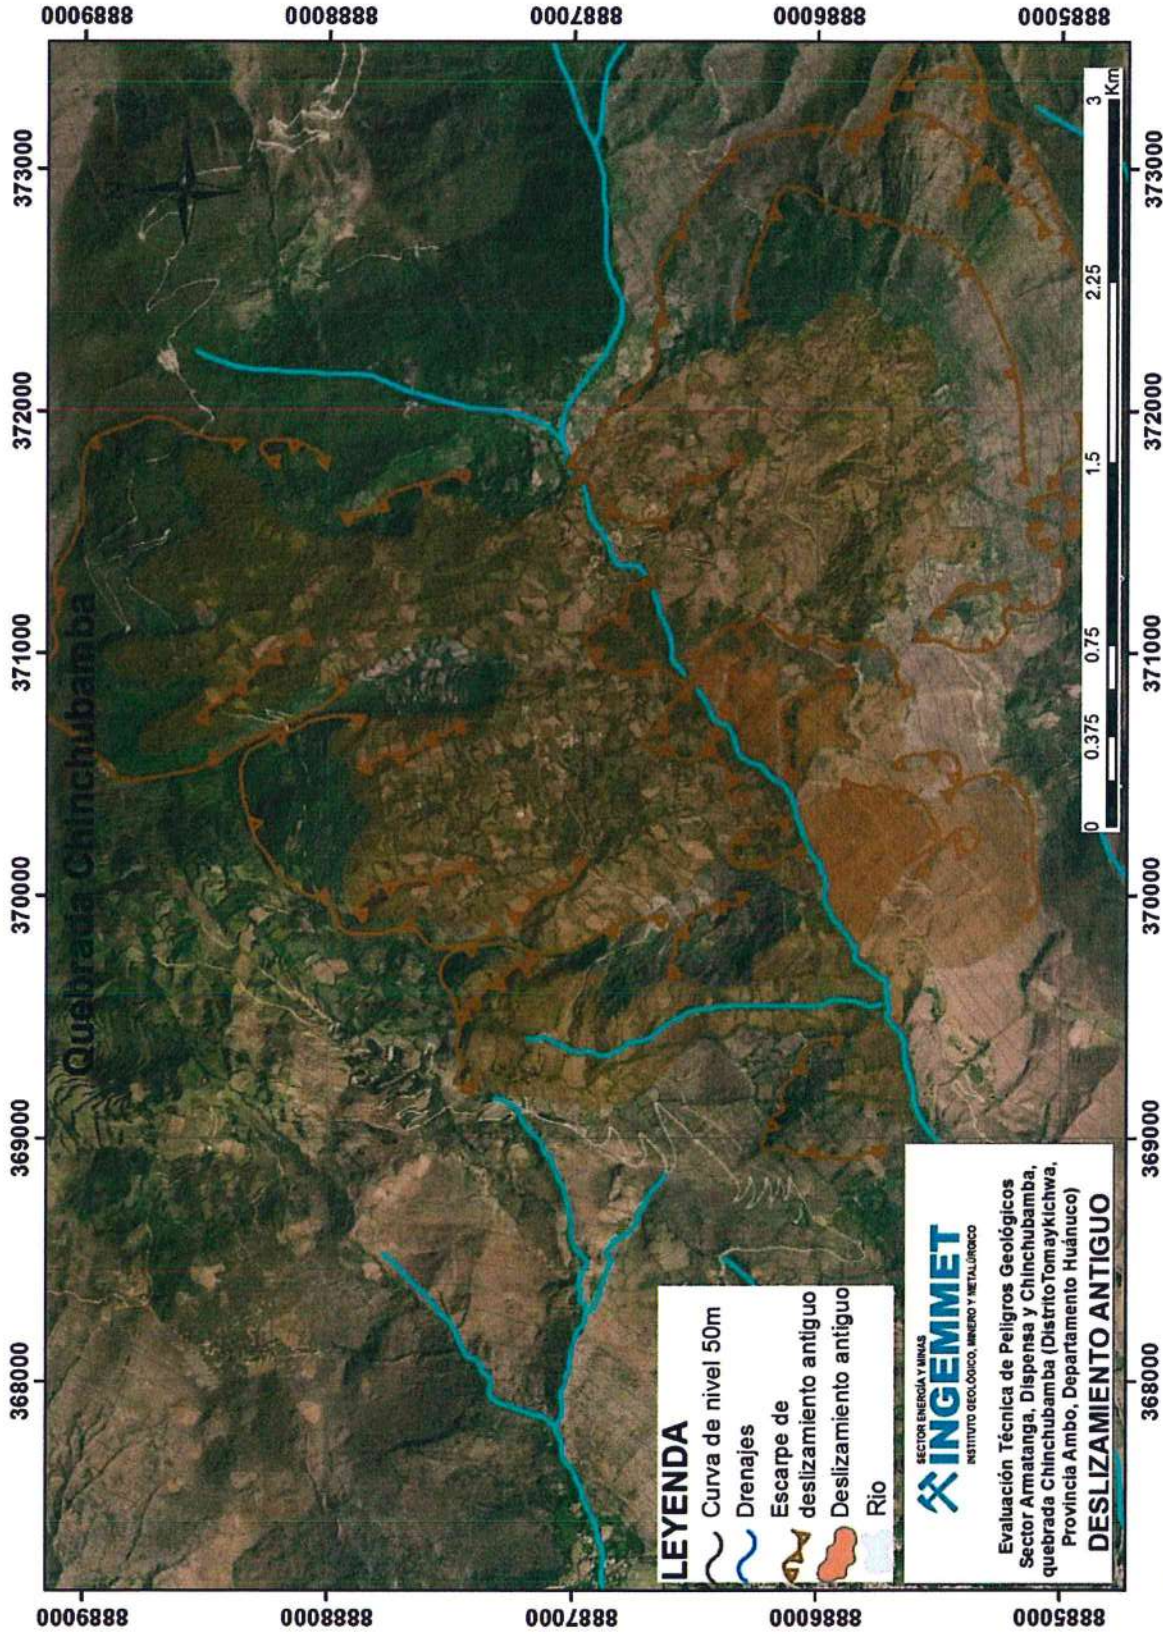
Dentro de la quebrada Chinchubamba, se pueden apreciar deslizamientos antiguos (figura 29) que generaron la forma actual de la quebrada, dentro de estos pudimos apreciar deslizamientos reactivados los cuales se valoraron (figura 30). En el sector Armatanga, se pudo apreciar eventos de peligro, como reactivaciones de deslizamiento, que se encuentran al pie de la carretera Retamayoc hacia Armatanga (figura 26), en este sector los deslizamientos reactivados son a causa de haber realizado cortes al talud por la construcción de la carretera, también presenta agrietamientos y hundimientos, sus afectaciones son más hacia las zonas de cultivo con pérdidas de producción e interrupción de carretera, durante la temporada de lluvias.

Figura 29: En la quebrada Chinchubamba se observa los eventos antiguos de los sectores Armatanga, Dispensa y Chinchubamba.

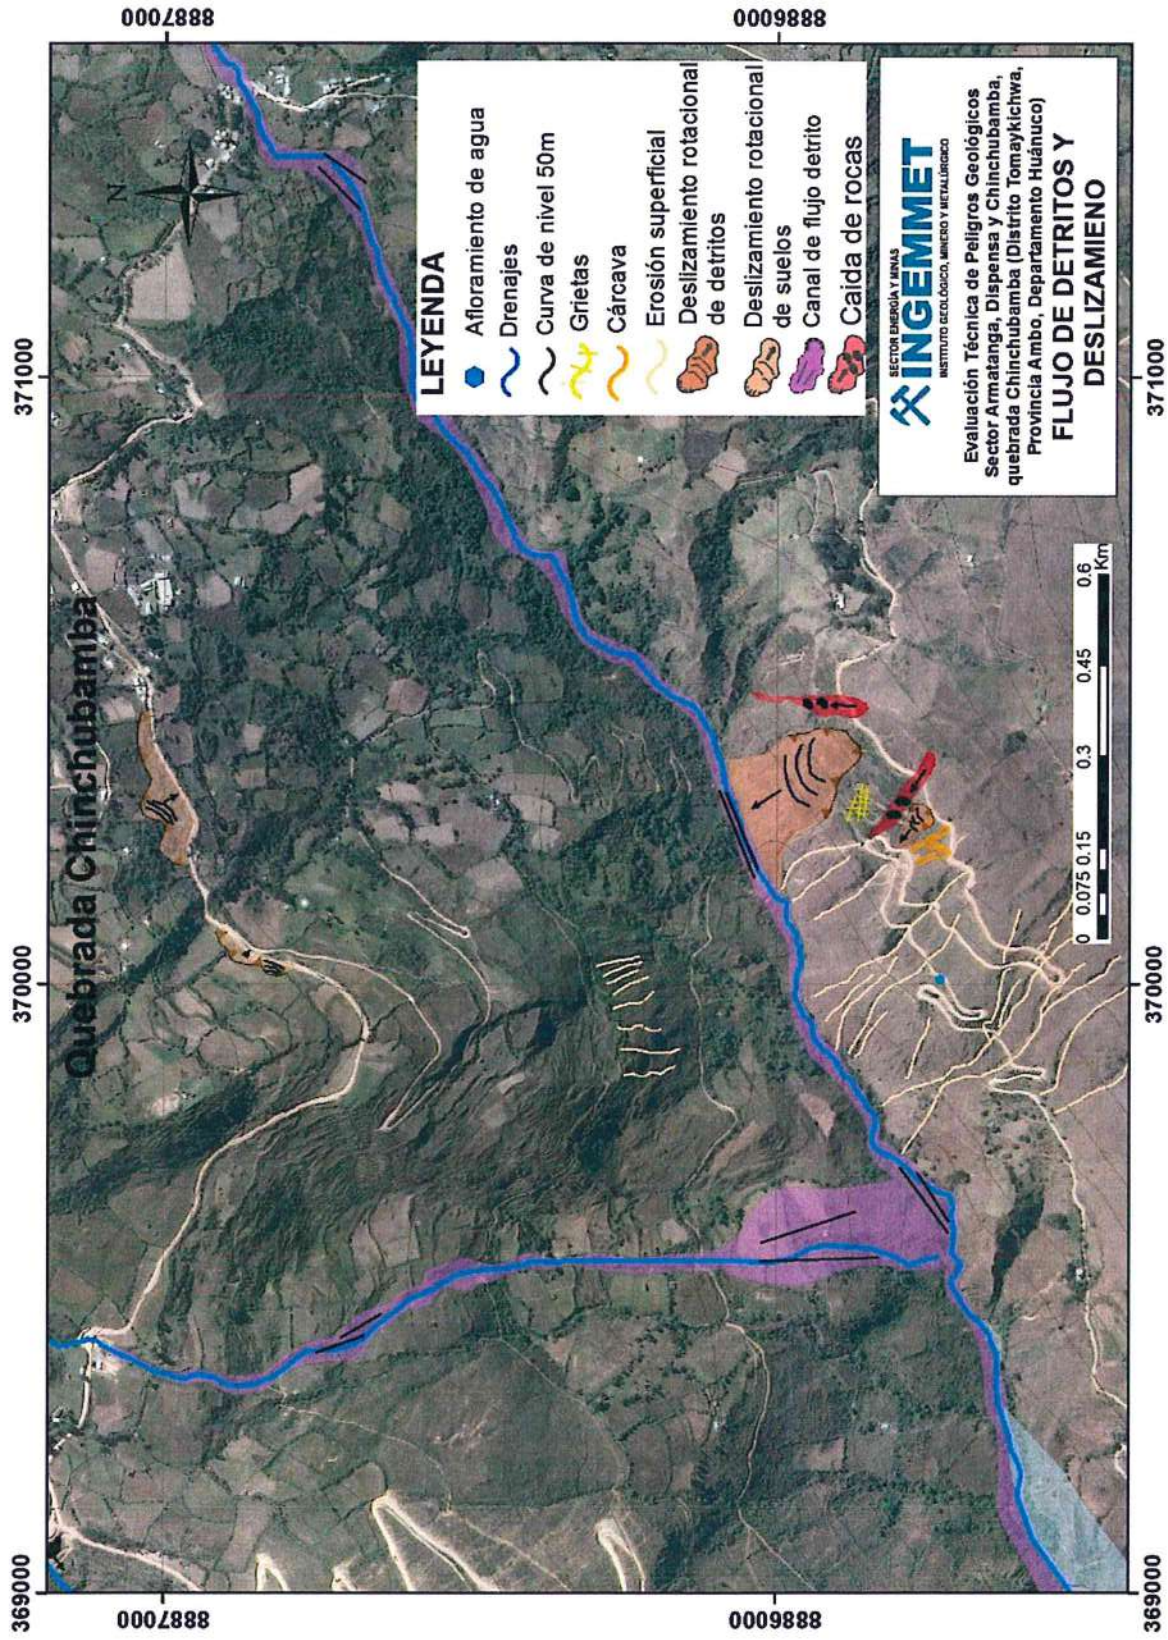
Figura 30: Se observa deslizamientos recientes, caída de rocas, flujos de detritos y eventos de erosión que se produjeron a comienzos del año, en los sectores Aramtanga, Dispensa y Chinchubamba.
