Informe Técnico N° A6945

EVALUACIÓN POR PELIGROS GEOLÓGICOS EN LOS SECTORES COSTEROS DE LA BOCANA, BUENOS AIRES Y PROGRESO

Distrito Víctor Larco Herrera

SEPTIEMBRE
2019

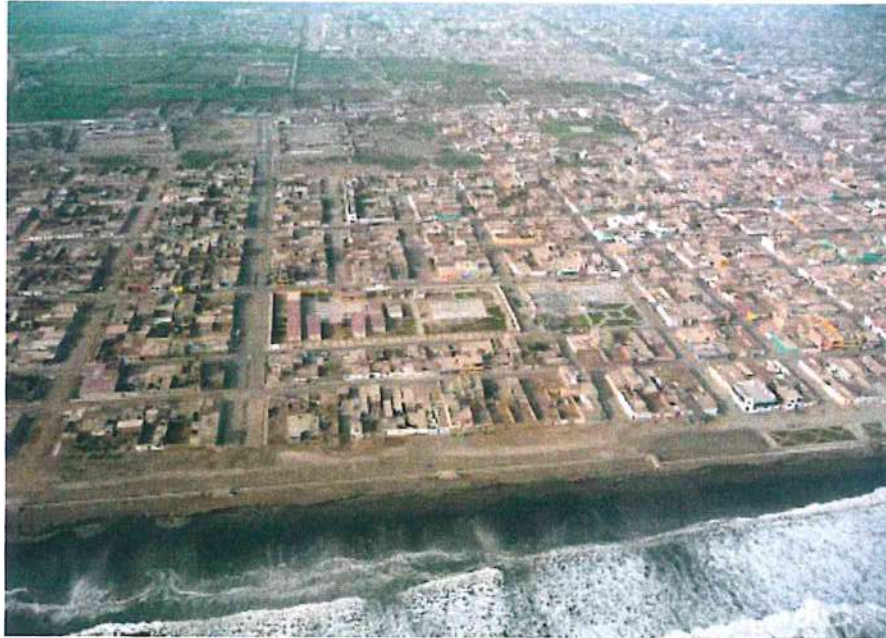
A continuación, se muestra la fotografía 01 de este informe, sobre erosión marina:

Fotografía 01. Sector de Víctor Larco Herrera (provincia de Trujillo), ubicado frente a la costa.
Fuente: Vilchez *et ál.* (2007)

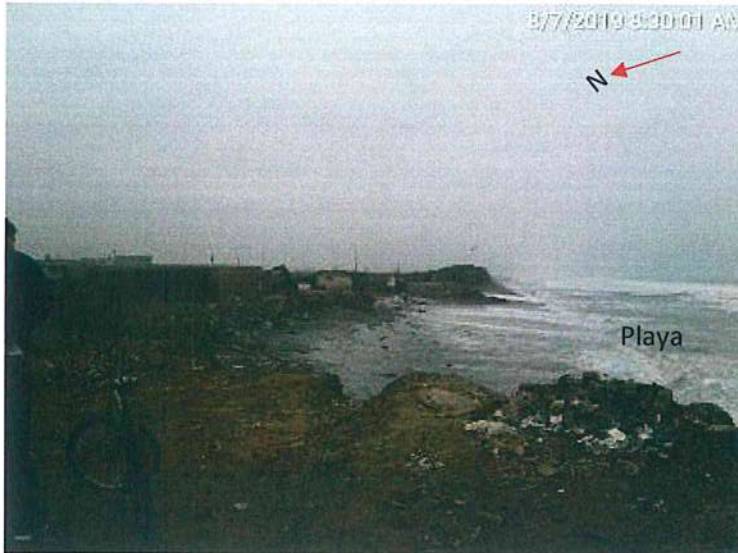
Figura 03. Faja litoral o playa aflora al sur del sector La Bocana de la Localidad de Buenos Aires. Fuente: Elaboración propia 2019

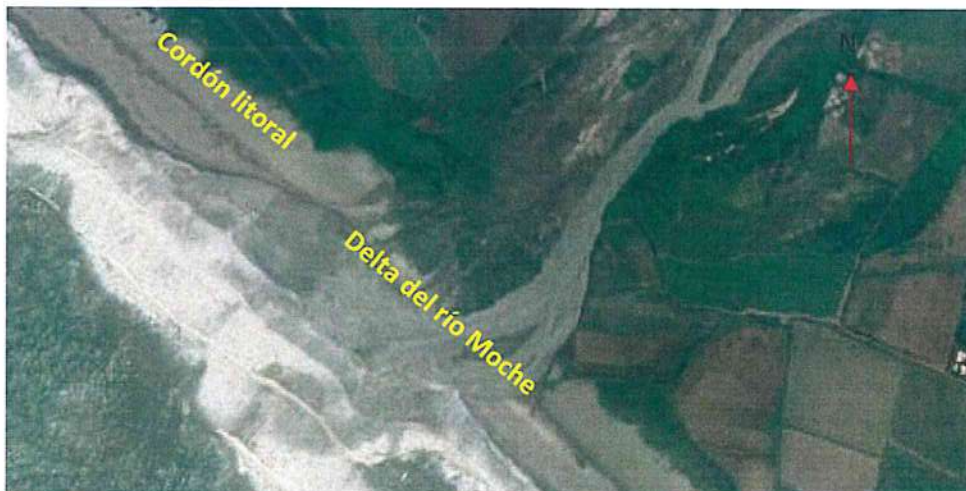
Figura 04. Delta del río Moche ubicada a 1.3km al sureste del sector La Bocana en la desembocadura hacia el Océano Pacífico. Fuente: Imagen Google Earth

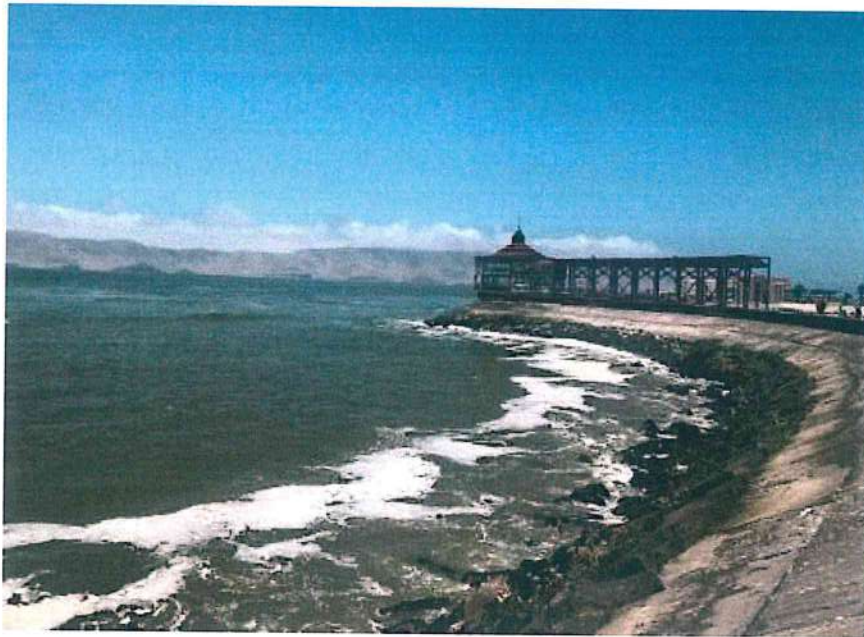
Figura 23. Imagen de Barrera rompeolas del distrito La Punta Región Callao, vista de enrocado al pie de la barrera o dique rompeolas de concreto. Fuente: Tripadvisor.com.pe

- j) Se le considera también como estructura crítica a la escollera de enrocado pues es susceptible a socavado y arrastrado mar adentro o impacto con las viviendas por la fuerza del oleaje anómalo del mar. Necesita reforzamiento para que resista este proceso a largo plazo o poner otra medida de control estructural, ya que pone en riesgo a las ultimas calles del Sector Buenos Aires norte, centro y sur, específicamente a las viviendas ubicadas en la avenida Colón con sus intersecciones de las calles, del sector centro y sur que actualmente presentan evidenciaron de rajaduras y corrosión, así como empozamientos.
