Informe Técnico N° A6941

EVALUACIÓN DE PELIGROS GEOLÓGICOS EN EL SECTOR CHACAYBAMBA

Región Junín
Provincia Jauja
Distrito Monobamba

SEPTIEMBRE
2019

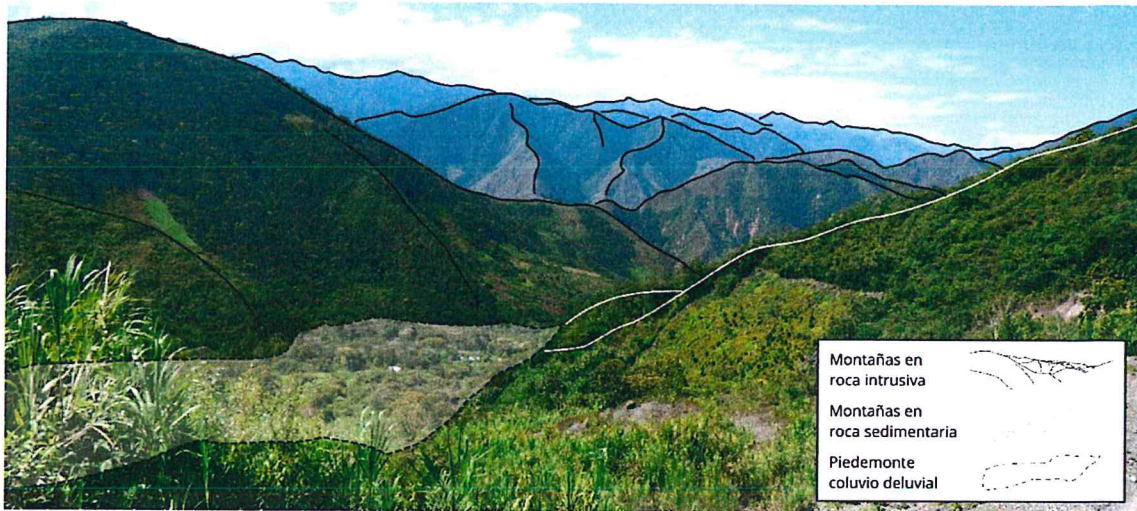
Figura 2. Unidades geomorfológicas de la zona de estudio.

Corresponde a laderas con pendiente media a fuerte labradas en rocas sedimentarias afectados por procesos tectónicos y erosivos; constituidas por calizas y cuarcitas (Vilchez *et al.*, 2013) del Grupo Copacabana. Se observan en la ladera oeste de la carretera afectada (figura 2).

En la zona de estudio, esta unidad se encuentra constituida por rocas intrusivas del Batolito San Ramón, ubicado a inmediaciones de Chacaybamba (figura 2).

Esta unidad podemos apreciarla distribuida en el fondo de la quebrada Chacaybamba (figura 2).

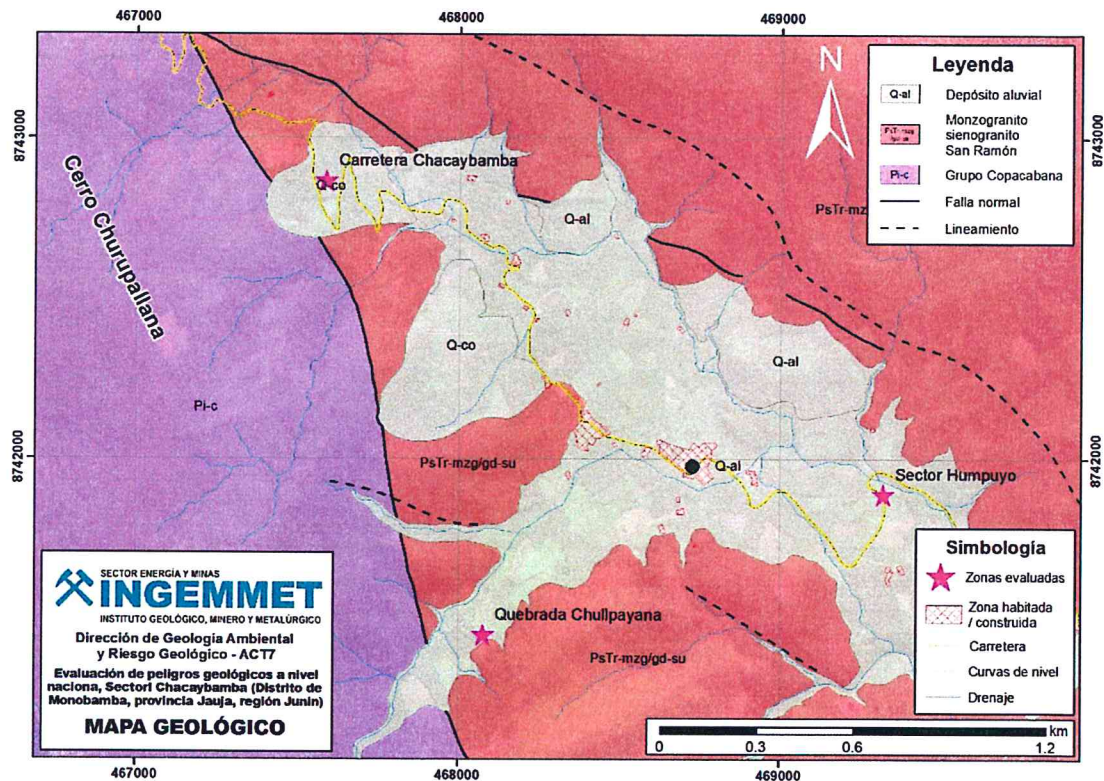
Figura 3. Mapa geológico de la zona de estudio. Modificado de Monge *et al.* (1996)

alta. Conforma además, farallones y escarpas pronunciadas que caracteriza a la unidad. Se puede encontrar al NO de la zona de estudio (figura 3). En la ladera afectada se observan materiales removilizados provenientes de esta unidad (figura 9 C).

Está constituido por granitos de biotita más hornblenda (Captevila et al., 1977). La cual se presenta como glóbulos de colores granito blanco y rojo (Monge et al., 1996). Aflora en las inmediaciones de Chacaybamba (figuras 3 y 4).

Lo conforman gravas y clastos heterogéneos unidos por una matriz arcillosa o arenosa. Se encuentran distribuidos en el fondo del valle de Chacaybamba y quebradas tributarias (figuras 3 y 4).

Son depósitos generados por efectos de deslizamientos. En la zona de la carretera afectada, se observan depósitos coluviales provenientes del Grupo Copacabana, constituidos por clastos angulosos a sub angulosos de calizas grises, distribuidos caóticamente dentro de una matriz limo arcillosa (figuras 3 y 4).

Cabe mencionar que la forma de la cuenca y la depositación de sedimentos en el piso de valle de Chacaybamba, podrían estar relacionadas a deformaciones tectónicas recientes, ligadas a lineamientos regionales de dirección andina, visibles en la ladera Nor-Este de la quebrada (figura 3).

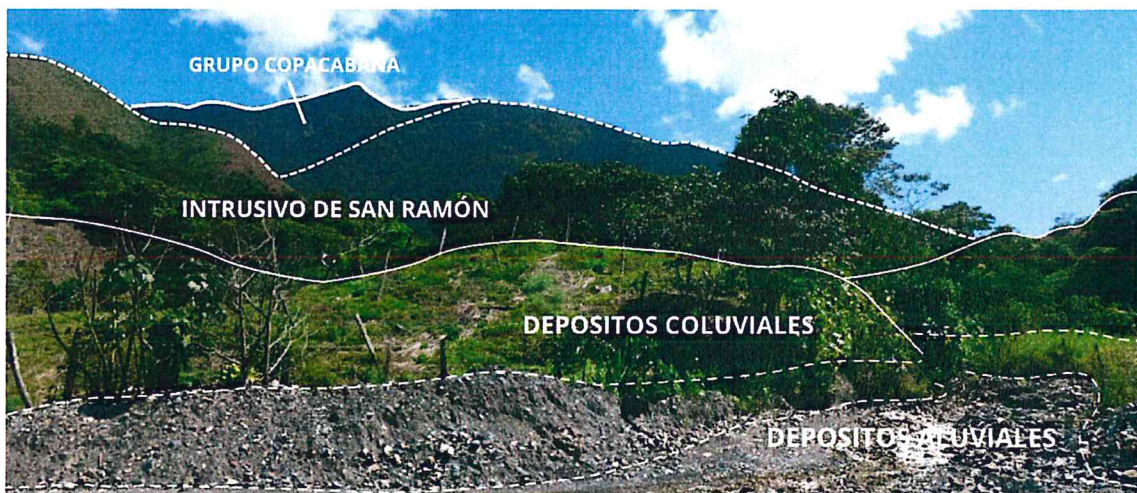
Figura 4. Disposición de formaciones geológicas y depósitos recientes en la zona de estudio.

Las unidades litoestratigráficas que afloran en la zona la conforman afloramientos del Grupo Copacabana, el intrusivo granodiorítico San Ramón, depósitos aluviales y coluviales (Monge et al., 1996). (figura 4).
