Informe Técnico N° A6946

MOVIMIENTO COMPLEJO DE TILARWASI EVALUACIÓN DE PELIGROS GEOLÓGICOS

Región Áncash
Provincia Pomabamba
Distrito Quinuabamba

SEPTIEMBRE
2019

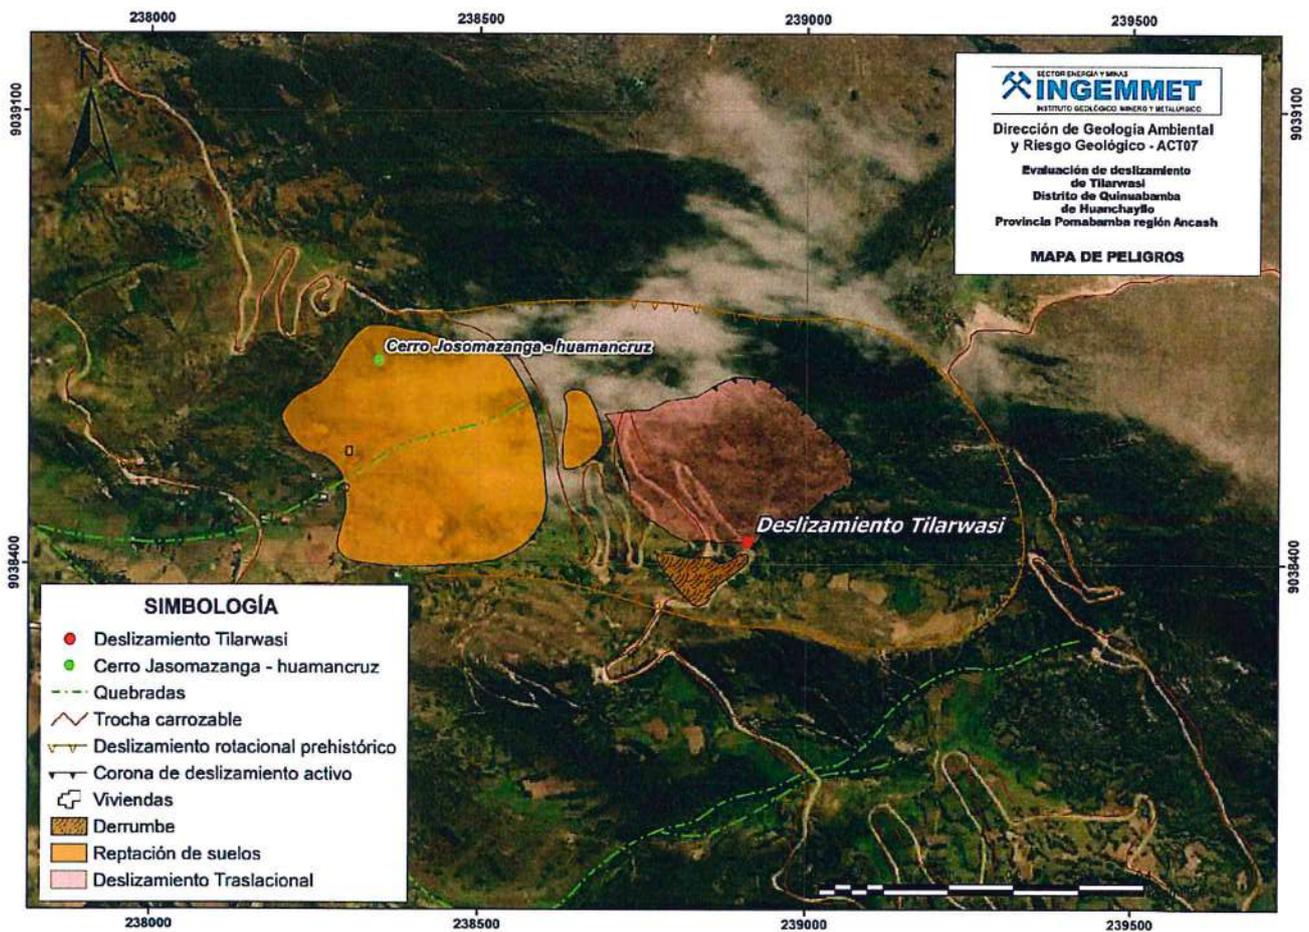
Figura 16: Mapa de peligros geológicos identificados en la zona de estudio.

Figura 15: Se muestra vista frontal del cerro Josamazanga-Huamancruz donde se delimita de manera gráfica los movimientos de ladera (deslizamientos antiguos, recientes y procesos de erosión de laderas). En el caso del deslizamiento de Tilarwasi se observa línea punteada que corresponde a la zona de fractura y la línea continua que delimita la masa actualmente inestable.
