Informe Técnico N° A6958

EVALUACIÓN DE PELIGROS GEOLÓGICOS EN EL BARRIO SAN JUAN DE HUARIACA

Región Pasco
Provincia Pasco
Distrito Huariaca

OCTUBRE
2019

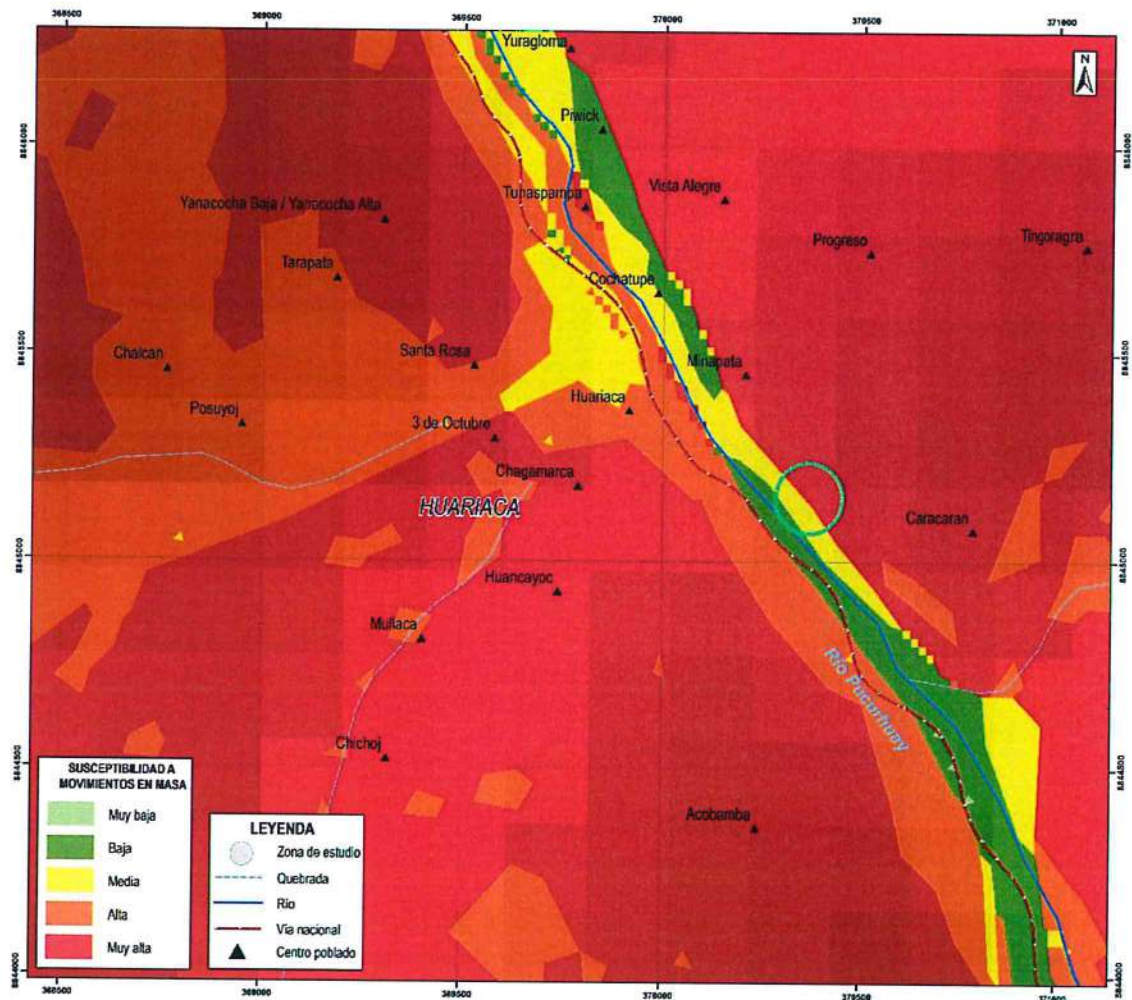
En el mapa de susceptibilidad a movimientos en masa, escala 1: 250 000 (escala regional) elaborado por INGEMMET, 2018; el sector del barrio San Juan del distrito de Huariaca se localiza en una zona de susceptibilidad baja, media y muy alta por la ocurrencia de movimientos en masa (Figura 1).

Figura 1: Mapa de susceptibilidad a movimientos en masa para la región Pasco, donde se puede encontrar que el barrio San Juan del distrito de Huariaca, que abarcan.

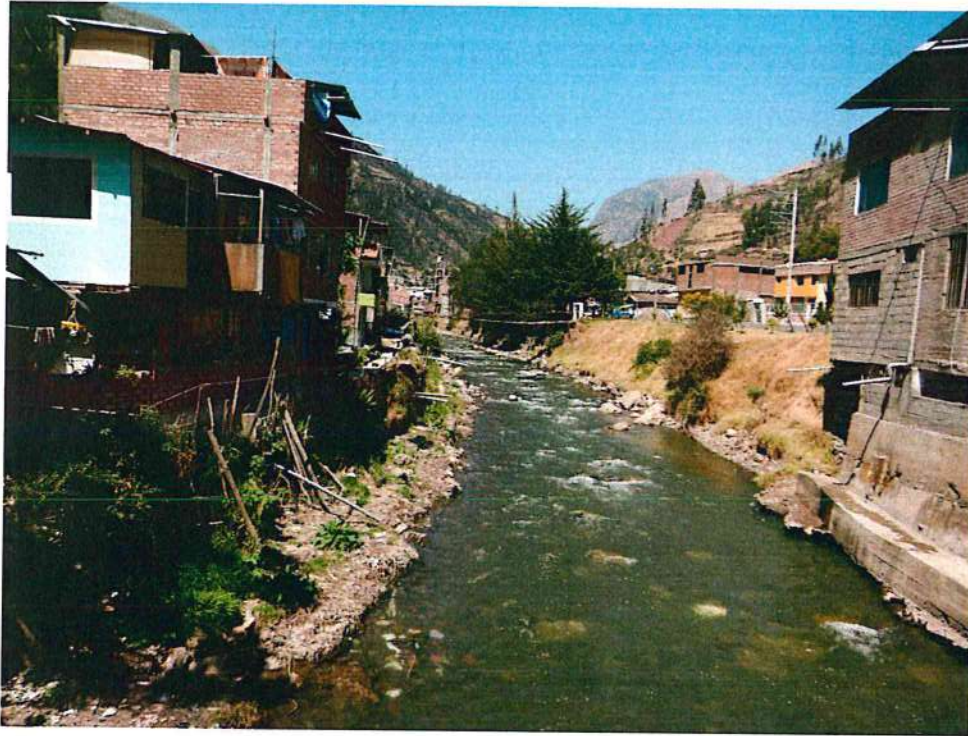
Depósitos aluviales (Qh-l): Estos depósitos son del Holoceno. Están compuestos por gravas redondeadas a subredondeadas en matriz areno-limosa. Se encuentran formando terrazas y conos aluviales (fotografía 1).

Fotografía 1. Se observa depósitos aluviales antiguos y recientes en ambos márgenes del río Huallaga, ocupados por algunas viviendas, vista al noreste.

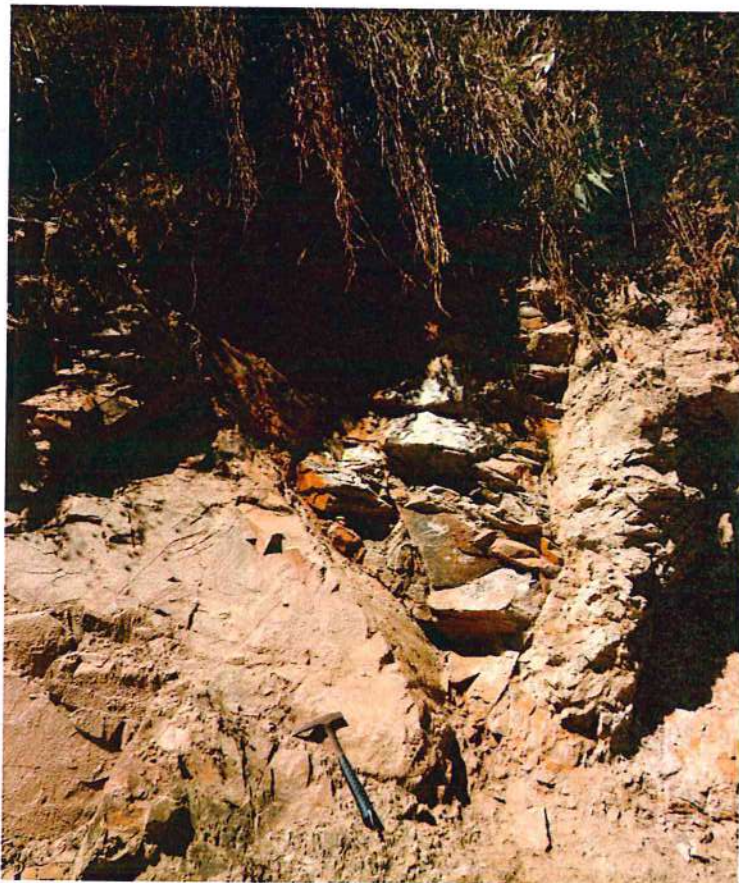
Grupo Mitu (PsT-mi): Abarcan la secuencia volcánica-sedimentaria, litológicamente esa compuestas por tobas color rosado con fragmentos líticos de composición riolítica; brechas sedimentarias con clastos de cuarcita; areniscas y lutitas rojas intercaladas con conglomerados, además se observó secuencias de calizas (fotografía 2).

Fotografía 2. Se observa aforamientos de calizas del Grupo Mitu, están se encuentran en la margen derecha del barrio San Juan, sector Cochatupe. (UTM 8845332 N, 370124 E).

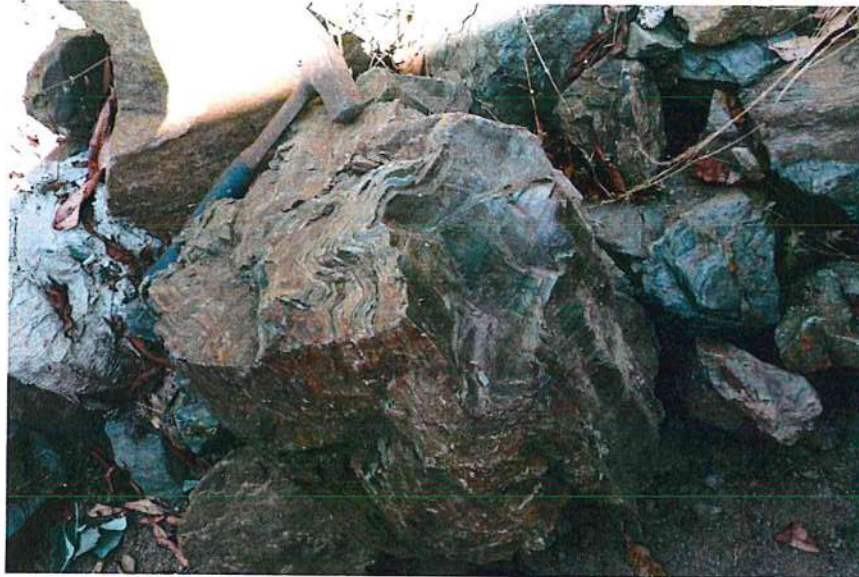
Complejo Metamórfico del Marañón (Pe-cma/e): Esta unidad es de edad Neoproterozoica, cuyos afloramientos están controlados por fallas regionales de dirección predominante NO-SE. Litológicamente se componen de esquistos que contienen cuarzo-muscovita de textura granoblástica y metasedimentos (fotografía 3). Corresponde a afloramientos de rocas metamórficas, afectadas por procesos tectónicos y erosivos del Precámbrico.

Fotografía 3. Se observa bloques de rocas meta-areniscas con bandeamientos.

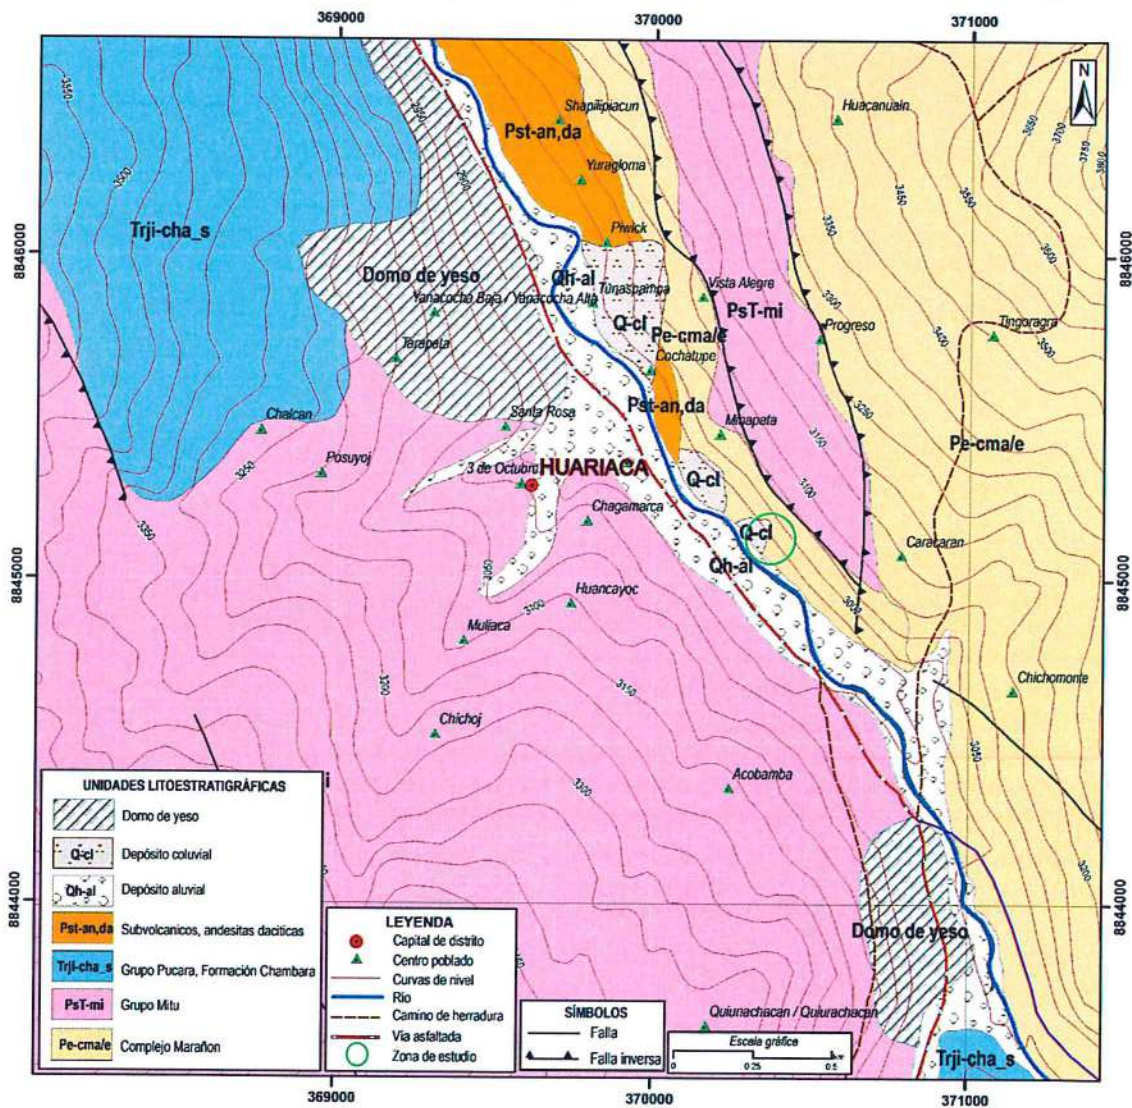
Las unidades litoestratigráficas que afloran en el área de estudio, corresponden a rocas metamórficas del Neoproterozoico, rocas volcano sedimentarias del Permiano tardío y del Triásico-Jurásico, así como también depósitos cuaternarios (figura 3).

Figura 3. Mapa geológico de la zona de estudio. Modificado de Cobbing, Quispesivana & Paz (1996).

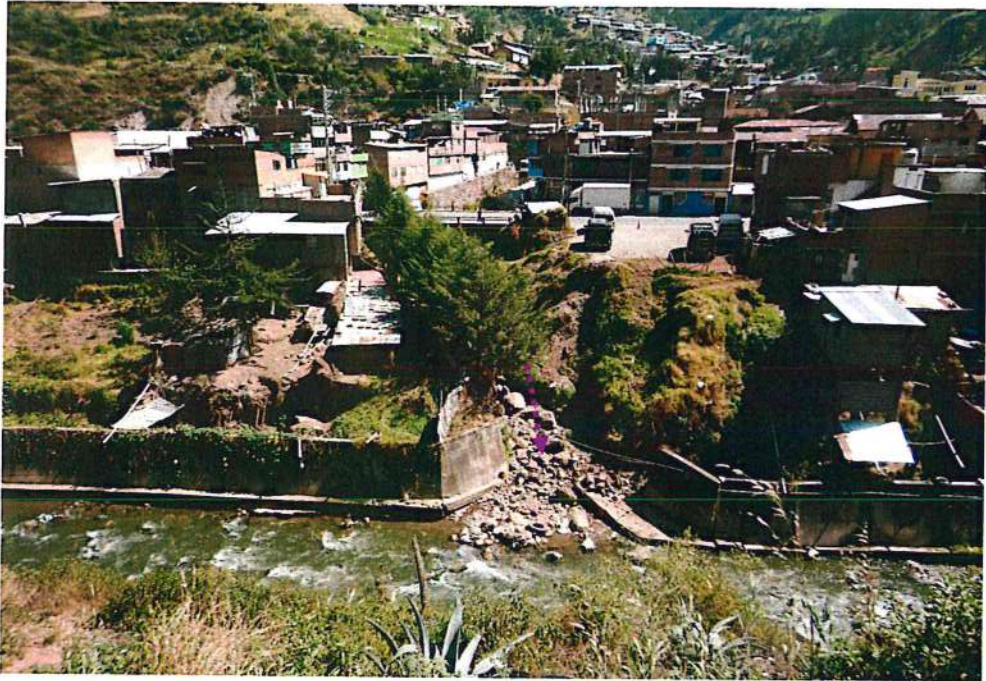
En el área esta unidad se desarrolla en la quebrada Tingoragra, que desemboca el río Huallaga, está conformada por fragmentos rocosos heterométricos (bloques, bolos y detritos) en matriz limo-areno-arcilloso, el depósito tiene forma de cono (fotografía 5).

Fotografía 5. Quebrada que desemboca en el río Huallaga, esta se encuentra a 360 metros, en la margen derecha del barrio San Juan.

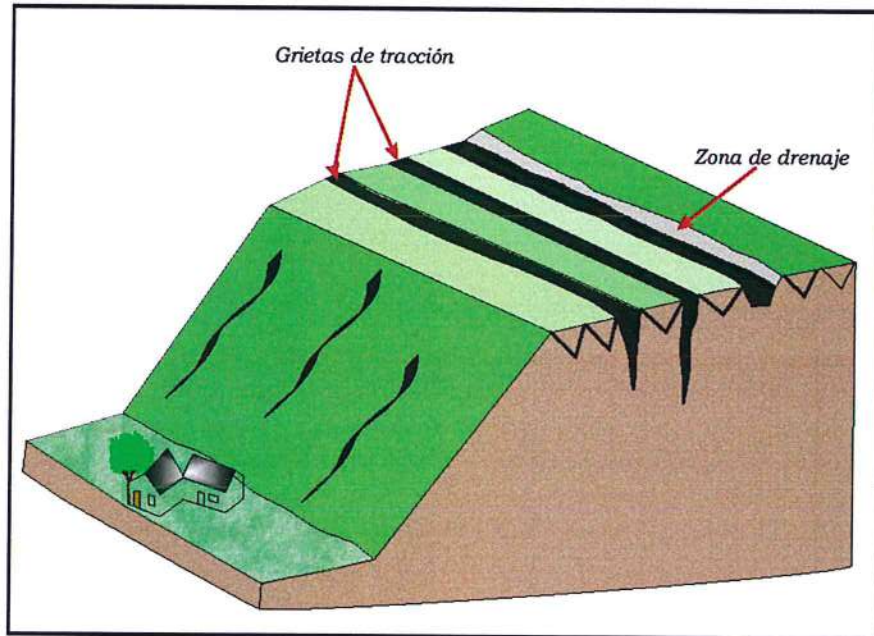
Figura.13. Canales de coronación

- Construir zanjas de coronación: Las zanjas en la corona o en la parte alta de un talud, son utilizadas para interceptar y conducir adecuadamente las aguas lluvias y evitar su paso por el talud. La zanja de la corona no debe construirse muy cerca del borde superior del talud para evitar que se convierta en activadora de un deslizamiento en cortes recientes; o en una nueva superficie de falla (movimiento regresivo) en deslizamientos activos; o se produzca la falla de la corona del talud o escarpe (Figura 13).

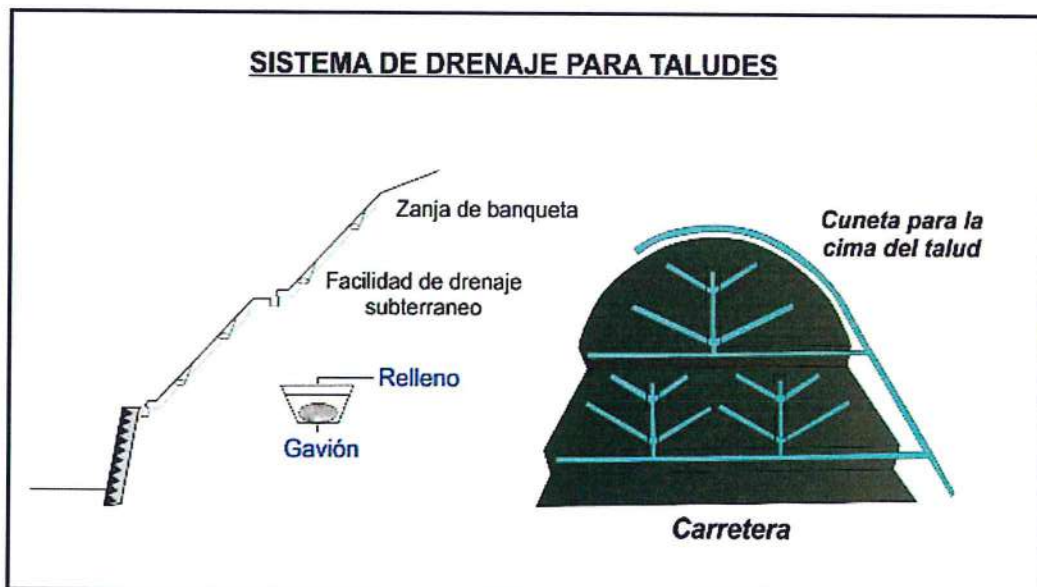
Figura 14. Sistema de drenaje tipo Espina de pescado.

- Construir un sistema de drenaje tipo Espina de pescado: Para disminuir la infiltración de agua en la parte alta del talud, se construyen canales colectores en forma de Espina de pescado, los cuales conducen las aguas colectadas fuera de las áreas vulnerables del talud, entregándolas generalmente a los canales en gradería o torrenteras (Figura 14). Estos canales deben impermeabilizarse adecuadamente para evitar la reinfiltración del agua

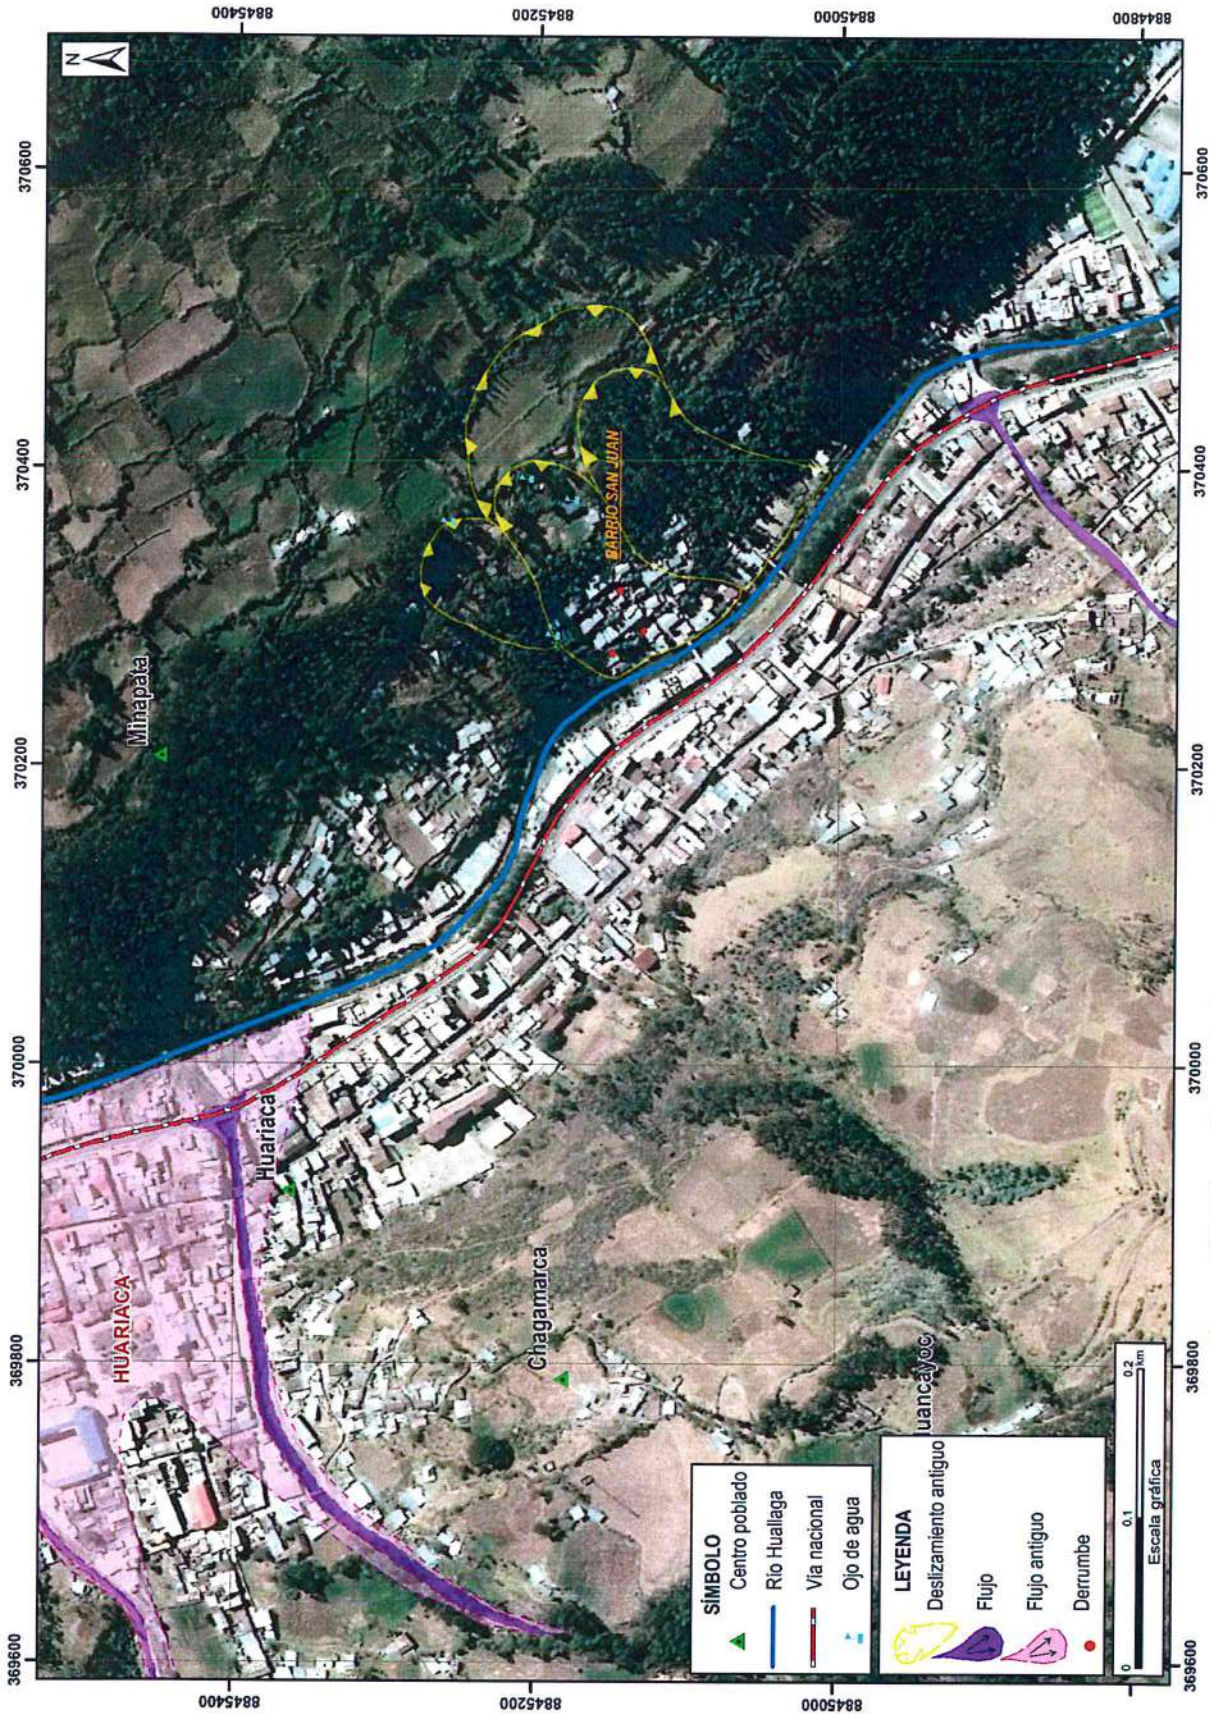
En la ladera norte del cerro Martin Copasha, en el sector denominado como barrio San Juan, en la margen derecha del río Huallaga, se identificó por medio de trabajos de campo y la interpretación de imágenes satelitales, la presencia de deslizamientos de tipo rotacional antiguos y recientes, así como la generación de pequeños derrumbes. (figura 18).

Figura 18. Mapa de movimientos en masa barrio San Juan de Huaríaca
