INFORME TÉCNICO
Geología Ambiental y Riesgo Geológico

**EVALUACIÓN DE LOS PELIGROS GEOLÓGICOS
EN EL SECTOR DE WINCHUMAYO**

(DISTRITO AYAPATA, PROVINCIA CARABAYA, REGION PUNO)

LIMA PERU
ABRIL 2009

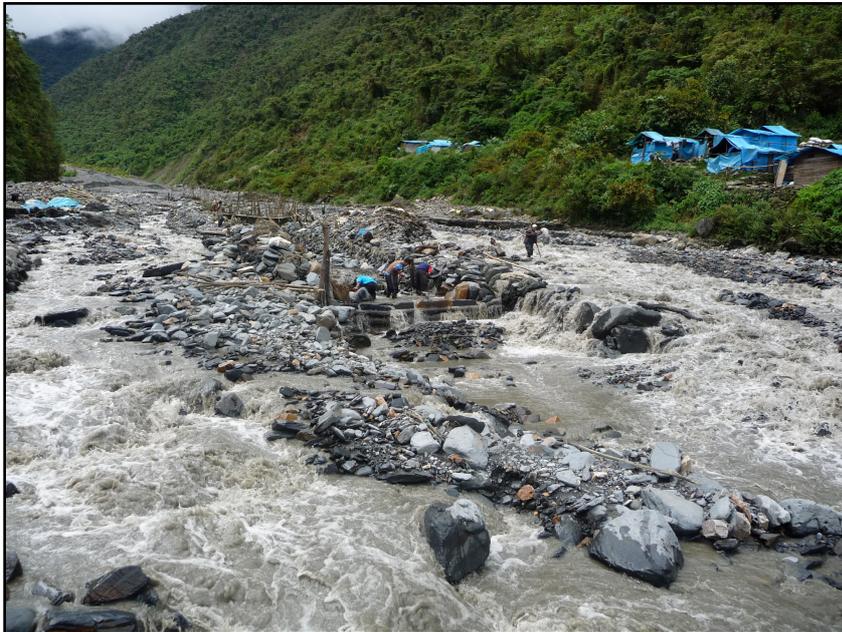
Foto 1.- Labores artesanales en la extracción de oro, ubicadas en el cauce del río.

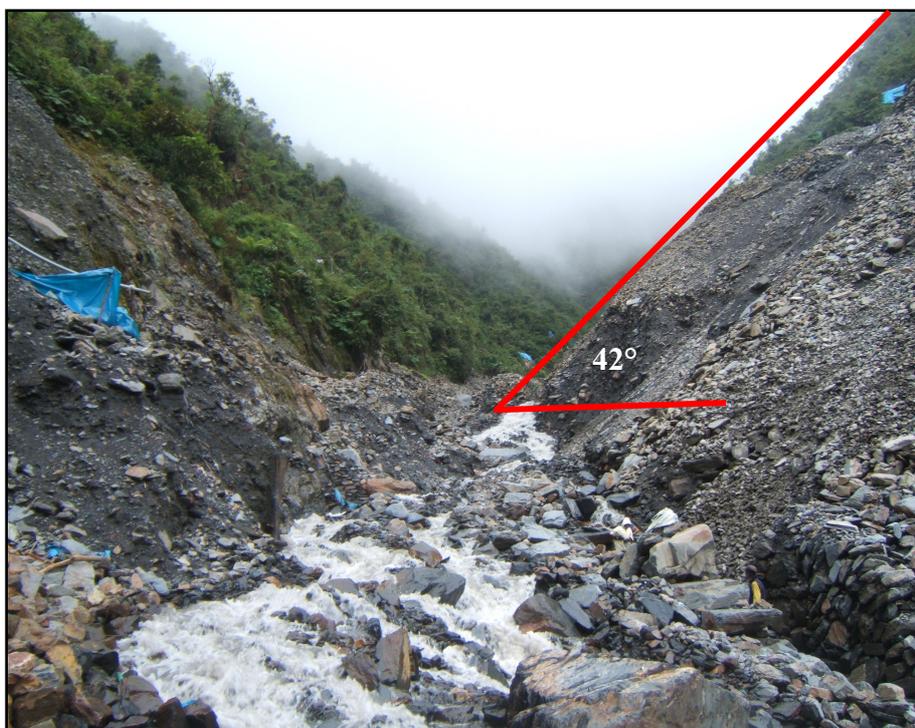
Foto 9. Márgenes del río Winchumayo, mostrando laderas de fuerte pendiente.

Debido al clima lluvioso, la fuerte erosión, y la actividad antrópica (deforestación) los taludes pierden estabilidad, produciéndose derrumbes y deslizamientos.

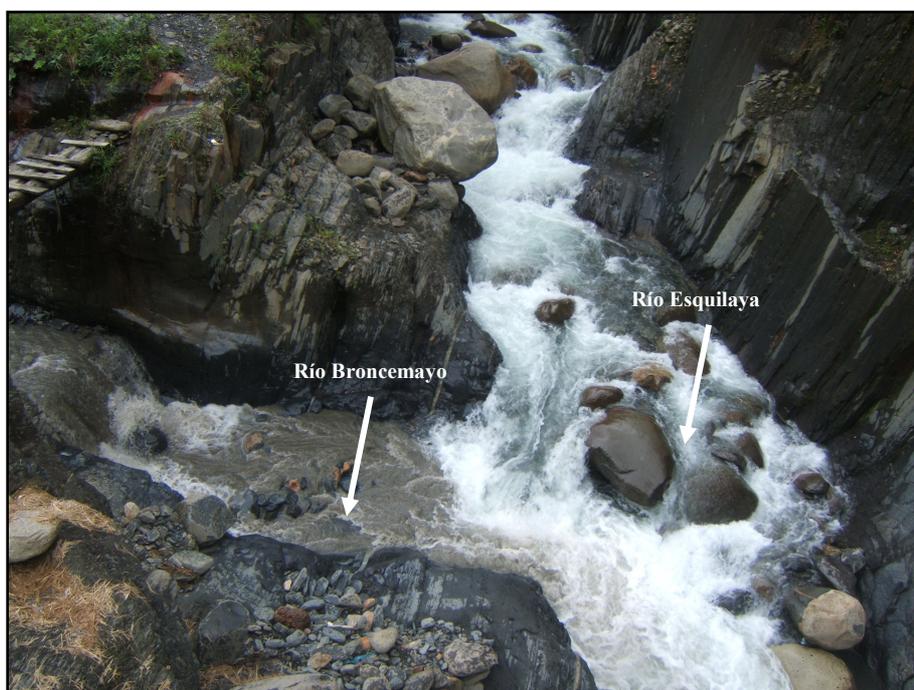
Foto 10. Desembocadura del río Broncemayo al Esquilaya. Se muestra el cambio de coloración de las aguas. Debido a los trabajos mineros en las nacientes del río Broncemayo.

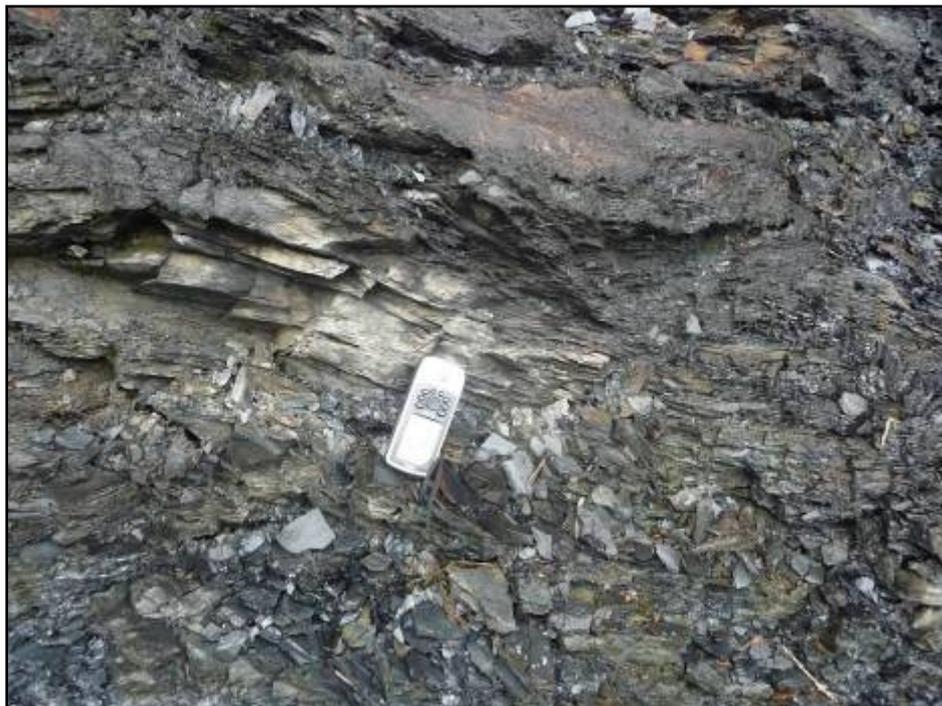
Foto 11.- Secuencias de areniscas intercaladas con lutitas. Sector de Winchumayo.

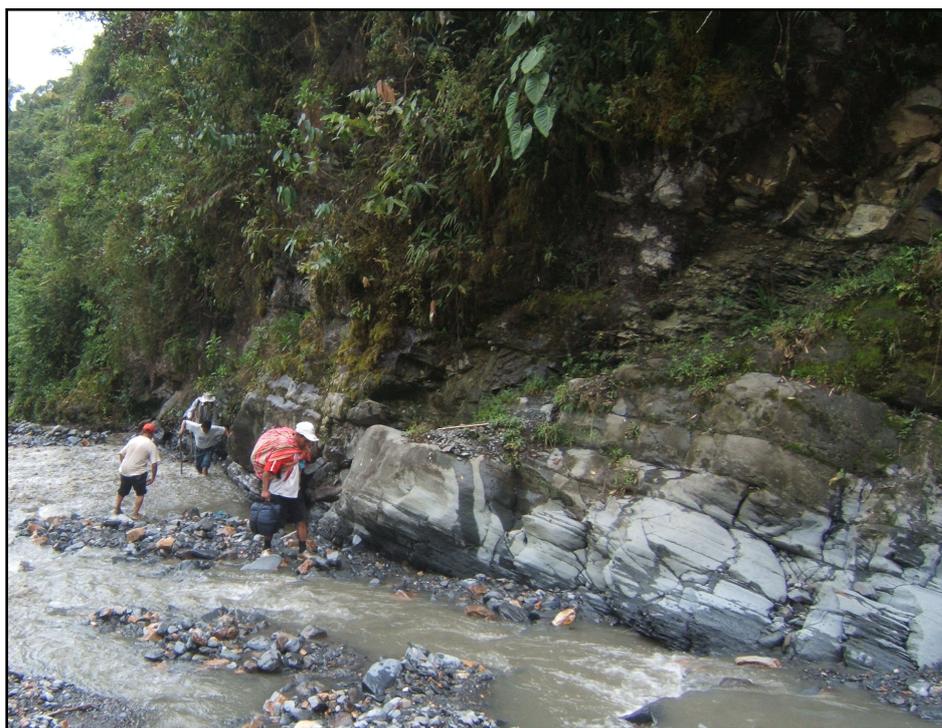
Foto 12. Afloramiento de areniscas, resistentes a la erosión. Margen derecha del río Quimsamayo.

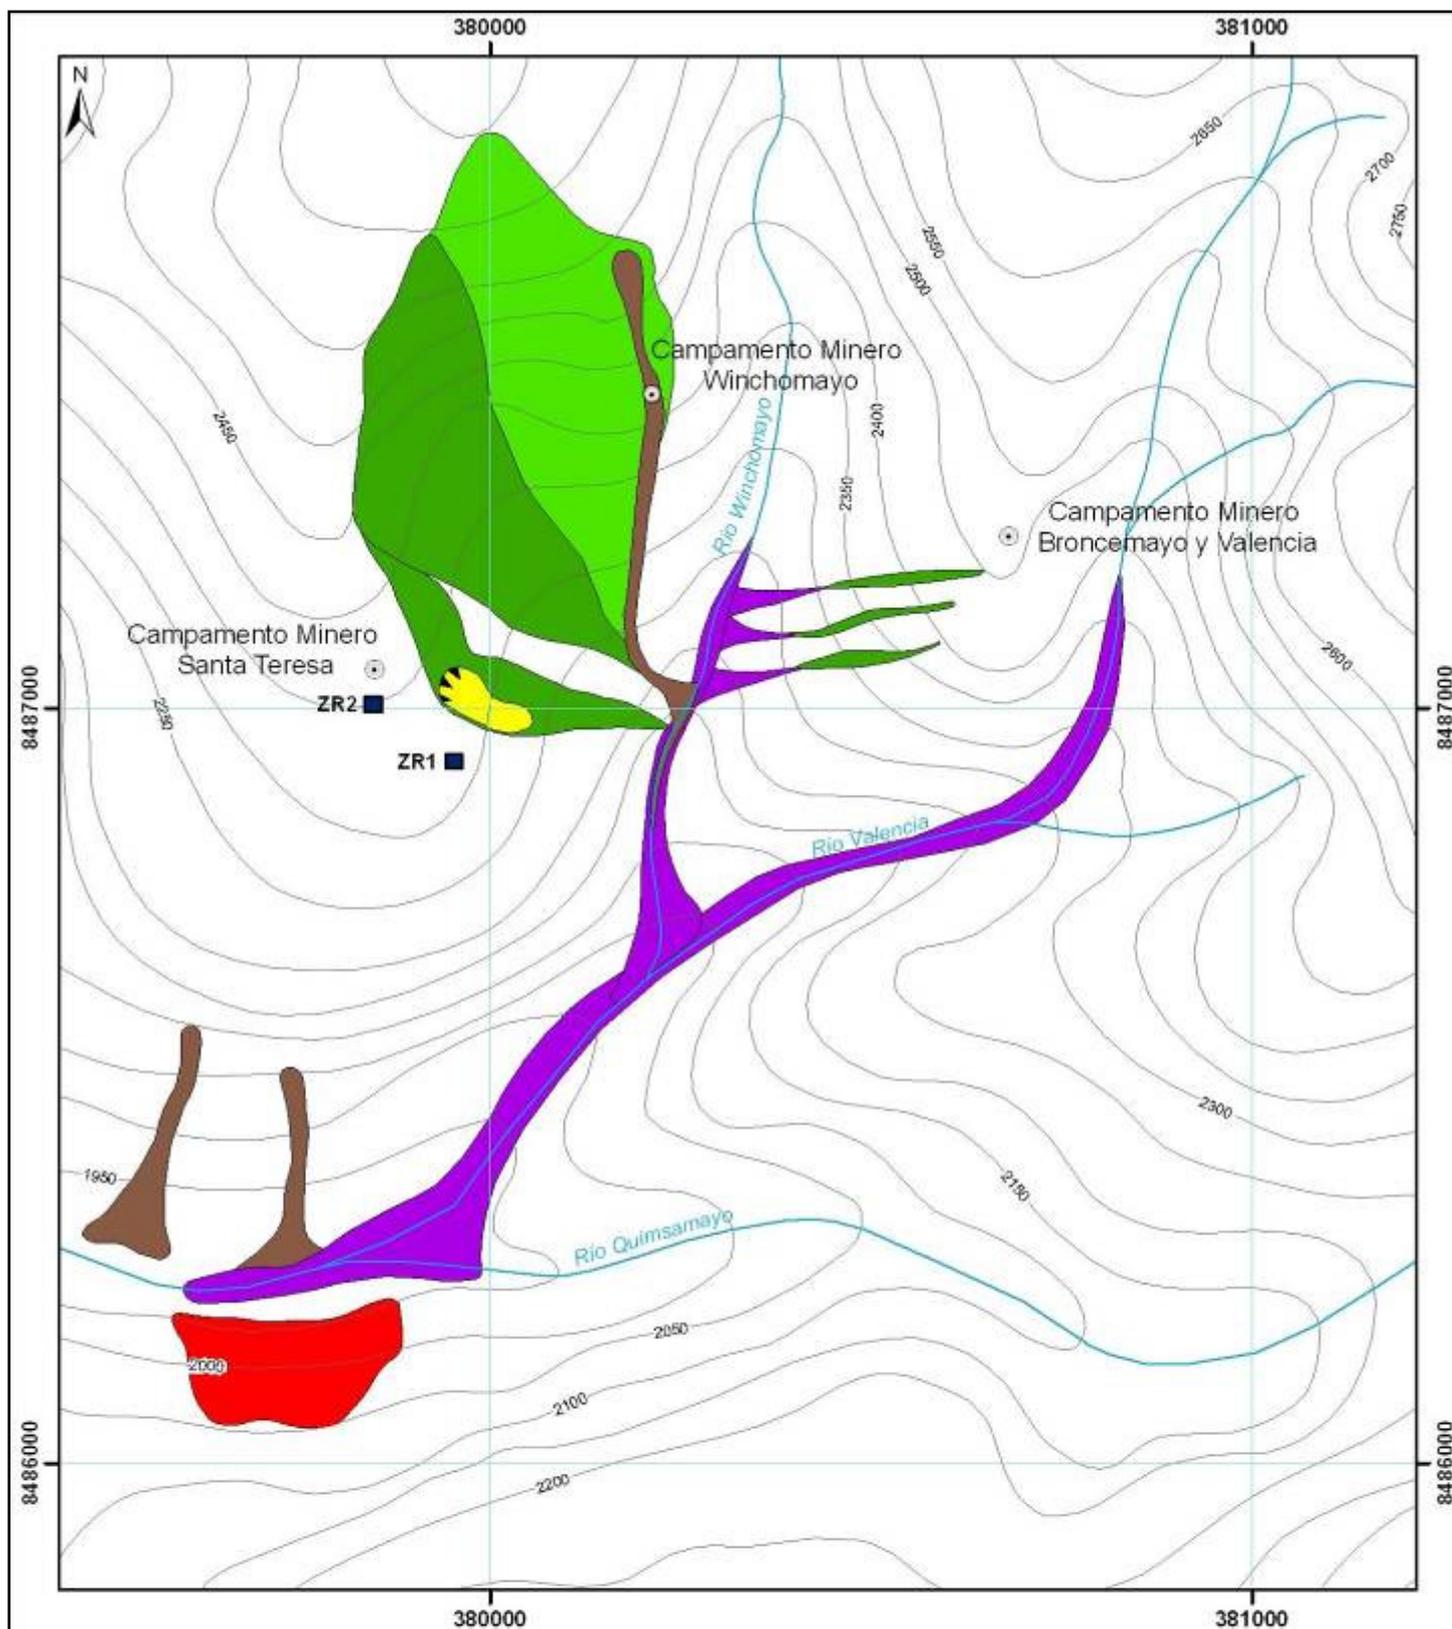
Figura N° 5

Por observaciones de campo se reconocieron geoformas relacionadas con los procesos de movimientos en masa, (Figura 5). Las formas de los depósitos de remoción y/o erosión reconocidas son:

- Cerca del área de estudio se aprecian movimientos en masa antiguos – Prehistóricos (deslizamientos y flujos). Irregularidades en el terreno como laderas de baja a fuerte pendiente, debido a la evolución del deslizamiento. Cubiertos por vegetación.
- Erosiones de ladera, como erosión en cárcavas localizadas en las cabeceras de la microcuenca de Winchumayo (Figura 4, Foto 14), donde se originan una serie de derrumbes y flujos, como también se identificó un deslizamiento reciente.

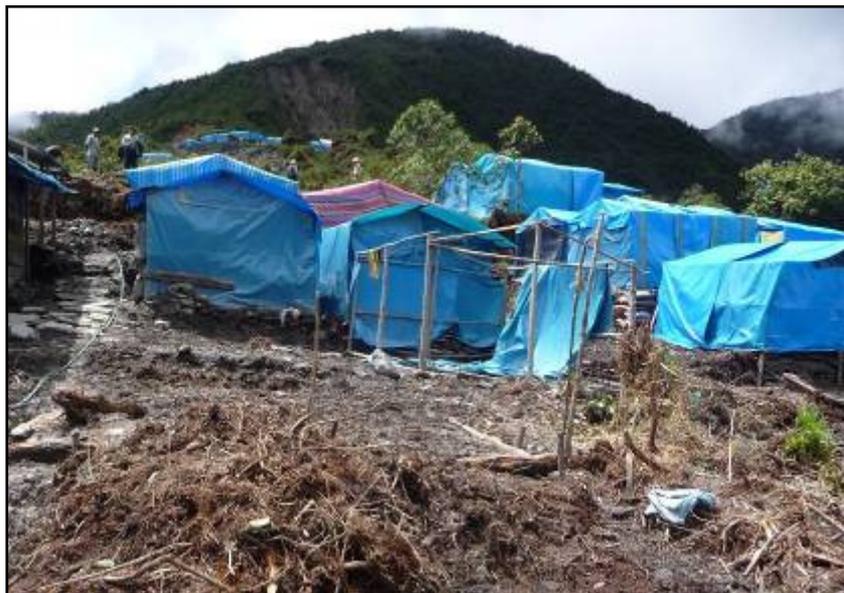
- Ubicación geográfica: Se encuentra cercano al campamento de Santa Teresa y helipuerto, con coordenadas 379850 E y 8487050, cota 2390 msnm.
- Características geomorfológicas-geológicas.
 - Planicie conformada por afloramientos rocosos
 - Suelo seco, no se aprecian humedales.

- Zona adecuada para la reubicación.

Foto 25.- Viviendas reubicadas cerca al campamento de Santa Teresa.

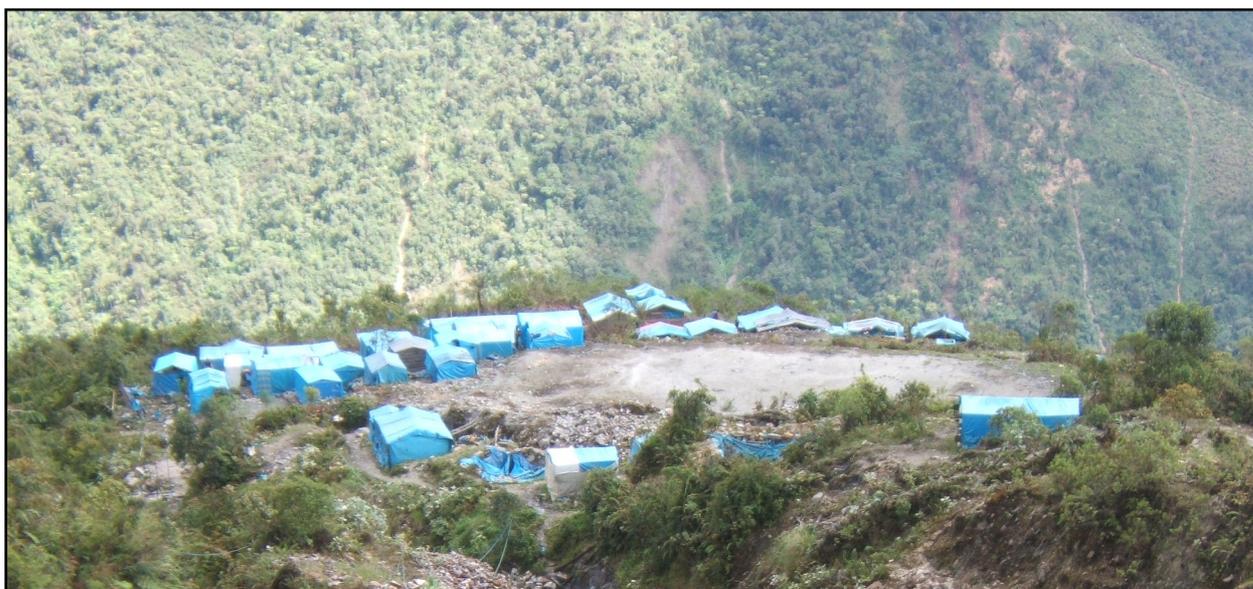
Foto 26.- Zona de helipuerto, apta para la reubicación de viviendas.

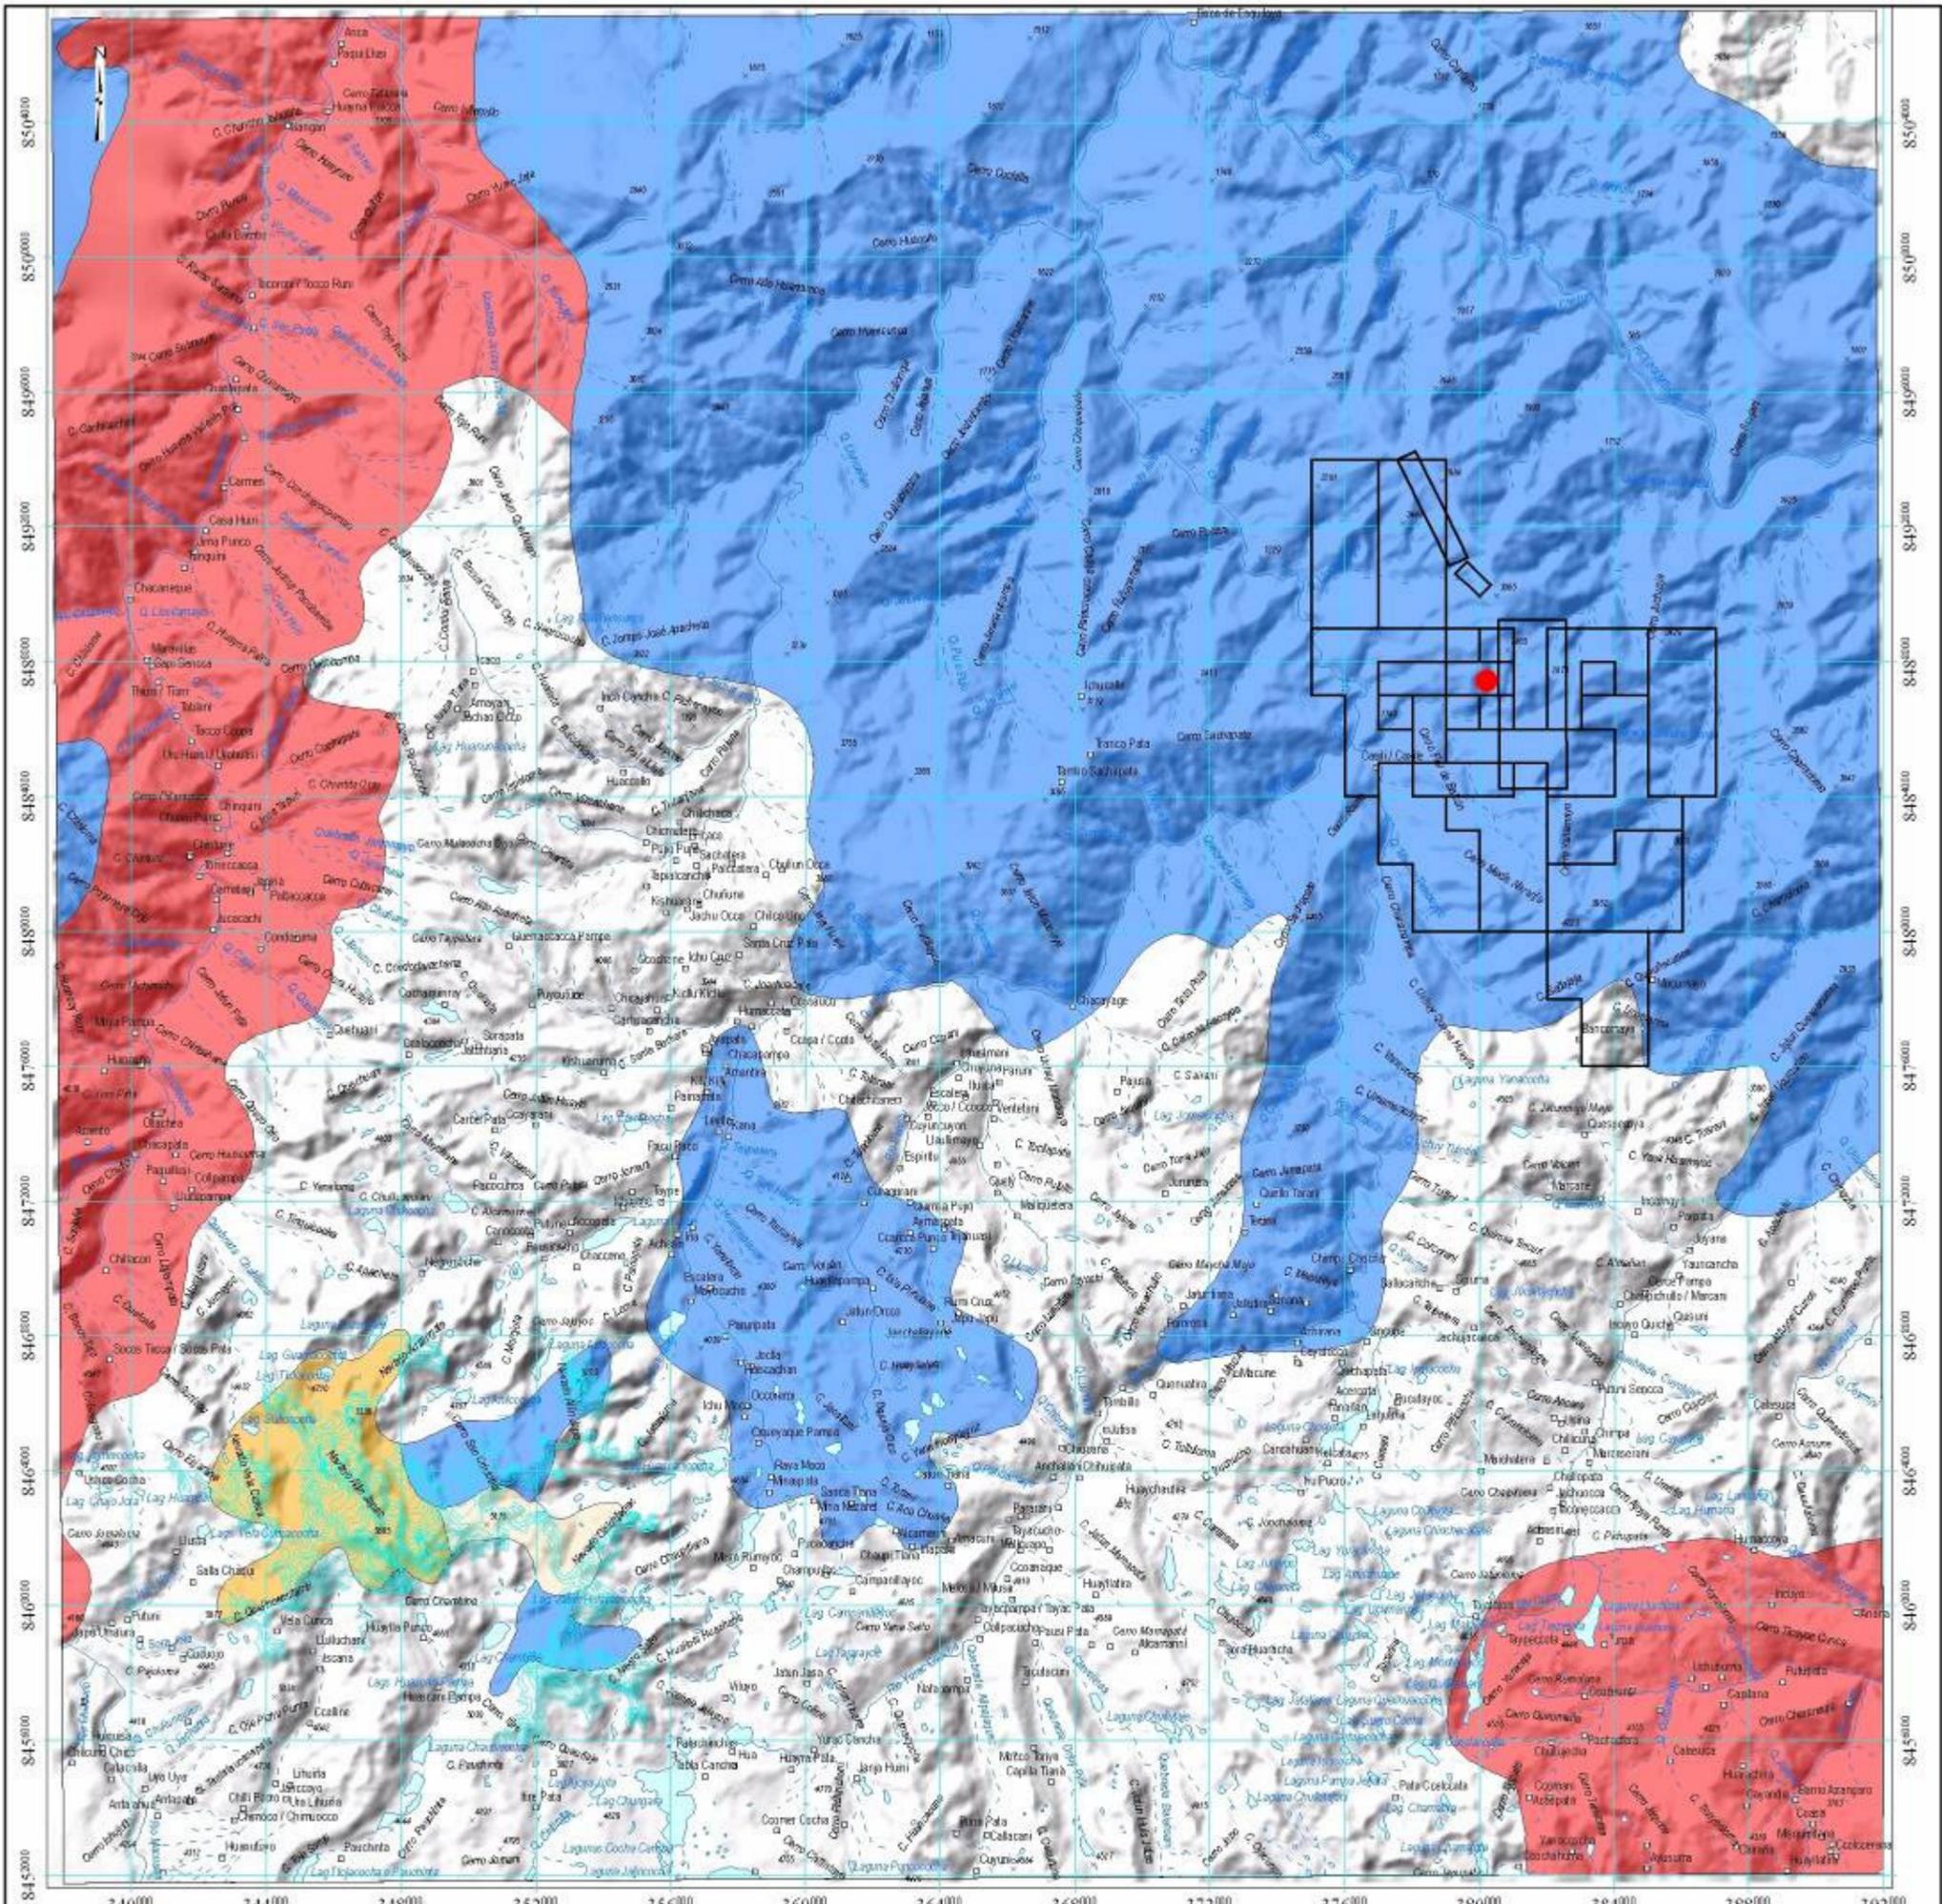
Figura N° 6

Según el trabajo realizado por la Dirección de Geología Ambiental - INGEMMET (2003), el área de Winchumayo se encuentra en una zona de alta susceptibilidad a caídas de rocas y derrumbes (Figura 6). Del mapa a áreas sujetas a flujos de lodo, huaycos, aluviones y reptación de suelos (Figura 7) el área de estudio en parte se encuentra en la zona de alta susceptibilidad a este tipo de fenómenos (huaycos).
