**INFORME TÉCNICO
GEOLOGÍA AMBIENTAL**

**EVALUCION DE LA SEGURIDAD FISICA
DEL ASENTAMIENTO HUMANO
31 DE DICIEMBRE**

(DISTRITO VENTANILLA, PROVINCIA Y REGIÓN CALLAO)

LIMA - PERÚ
JUNIO - 2007

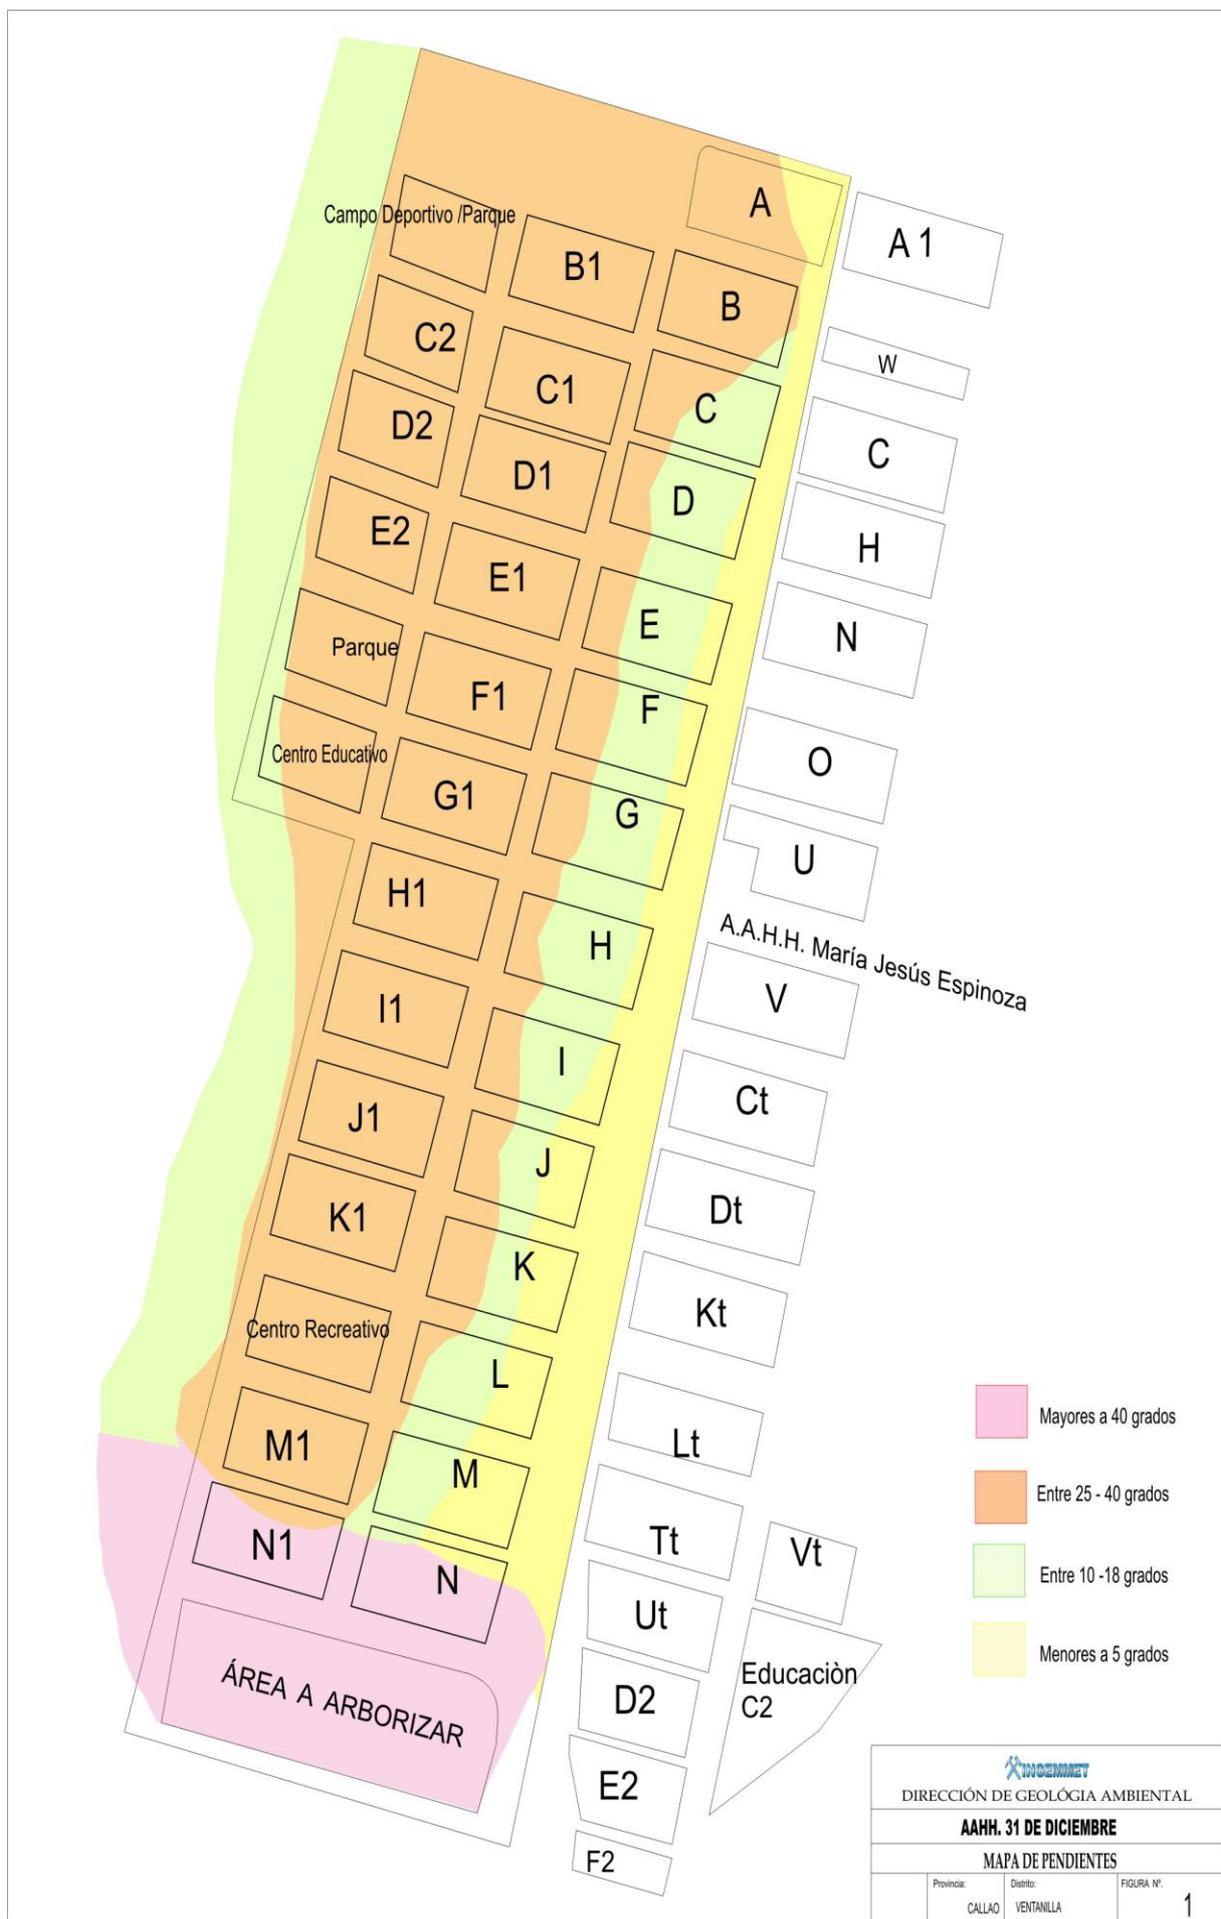
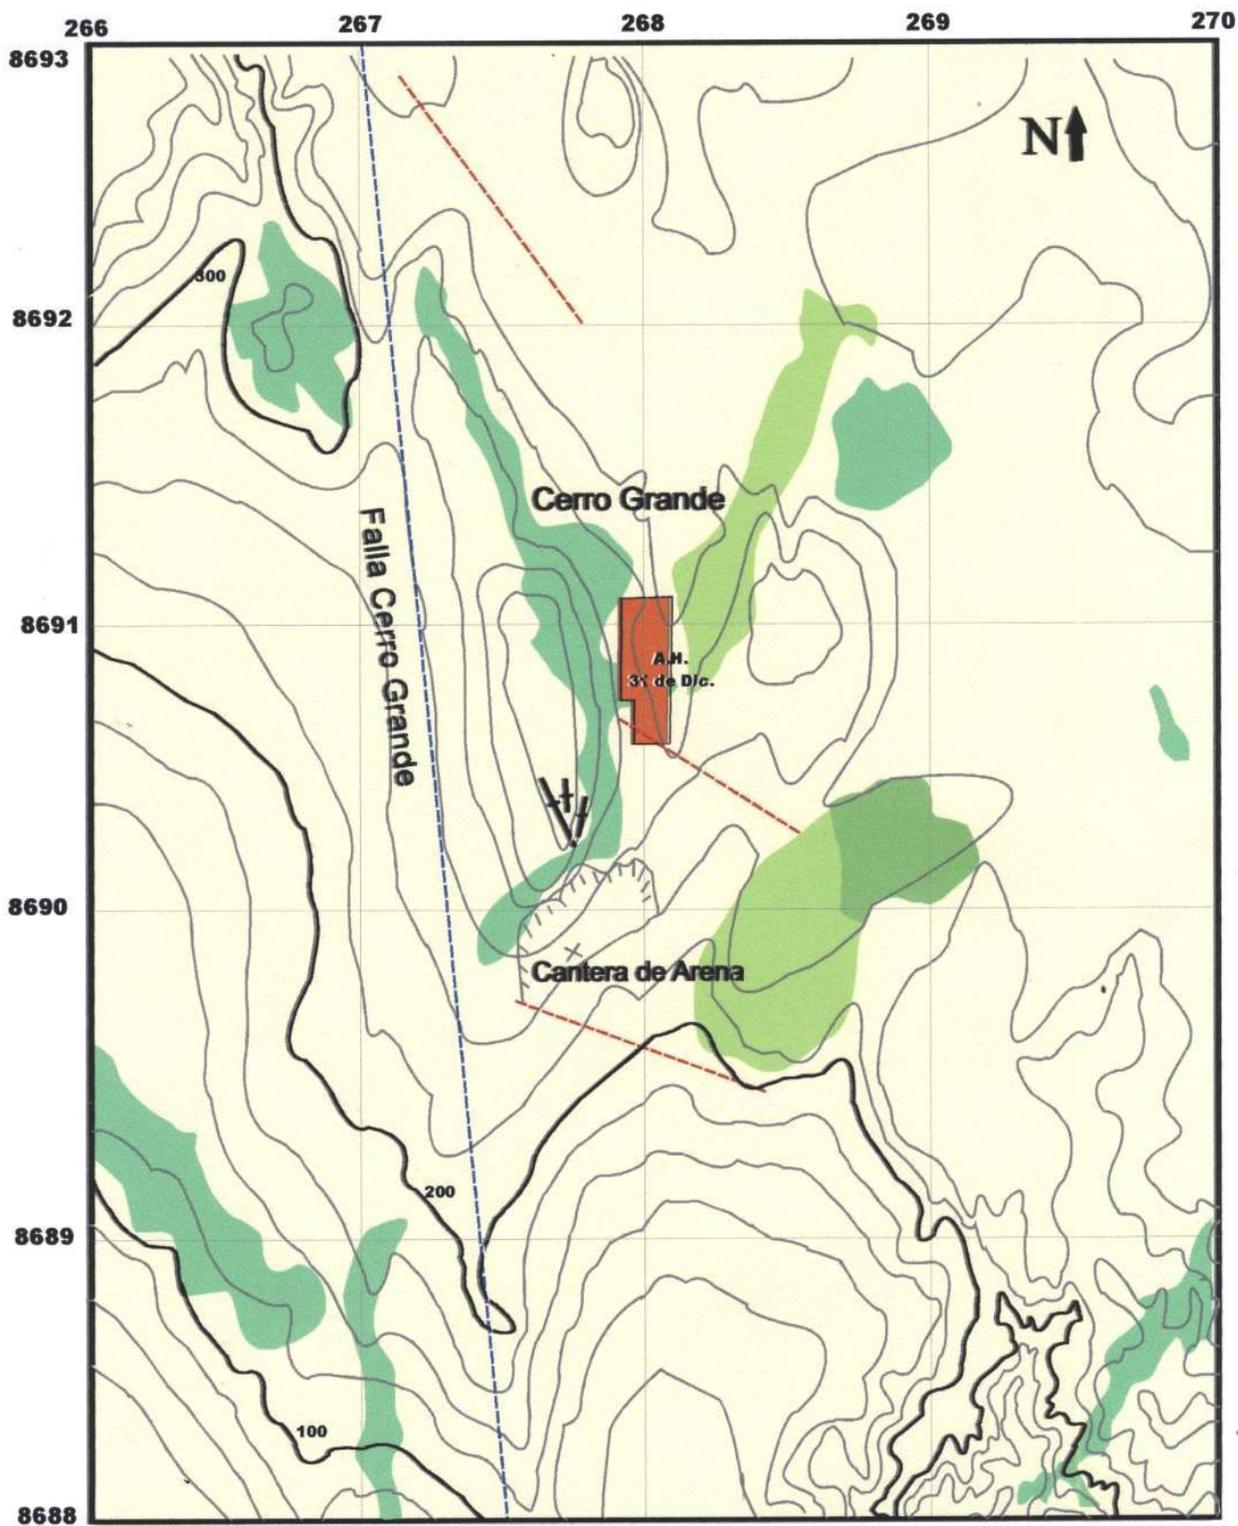
<p>DIRECCIÓN DE GEOLOGÍA AMBIENTAL</p>		
<p>AAHH. 31 DE DICIEMBRE</p>		
<p>MAPA GEOLÓGICO GEOMORFOLÓGICO</p>		
Provincia:	Distrito:	FIGURA N°.
CALLAO	VENTANILLA	2

<p>LA FALLA GEOLÓGICA MENCIONADA EN EL INFORME, LA CUAL SE CORROBORÓ EN LA INTERPRETACIÓN DE FOTOS AÉREAS E INTERPRETÓ EN EL ANÁLISIS DE FRACTURAS ENCONTRADAS EN EL TERRENO, SE RELACIONA A LA FALLA CONOCIDA COMO FALLA GRANDE MENCIONADA EN LOS INFORMES ANTERIORES. ÉSTA ES UNA ESTRUCTURA GEOLÓGICA ANTIGUA QUE NO MUESTRA EVIDENCIA DE ACTIVIDAD TECTÓNICA RECIENTE, Y POR TANTO NO REVISTE PELIGRO ALGUNA.</p>	
RECOMENDACIONES	
<p>REUBICACIÓN DE LOTES DE VIVIENDAS DE LAS MANZANAS UBICADAS AL BORDE DE LA CANTERA (MANZANA N1), ASÍ COMO LOS LOTES QUE MUESTRAN UNA GRAN PENDIENTE EN SUS TALUDES.</p> <p>EN EL CASO DE LAS ÁREAS CON SUELO ARENOSO, LA CIMENTACIÓN DEBERÁ SER SOBRE SUELOS DENSOS, APLICANDO ZAPATAS CORRIDAS O PLATEAS DE CIMENTACIÓN, AUNQUE ESTOS TIPOS DE CIMENTACIÓN SON COSTOSOS. SERÁ NECESARIO REALIZAR ESTUDIOS GEOTÉCNICOS DE SUELOS QUE DETERMINEN CON EXACTITUD SU CAPACIDAD PORTANTE, ASÍ COMO LAS PROFUNDIDADES E CIMENTACIÓN ADECUADAS.</p>
