DIRECCIÓN DE GEOLOGÍA AMBIENTAL Y RIESGO GEOLÓGICO

**Informe Técnico N° A6975**

# **EVALUACIÓN DE PELIGROS GEOLÓGICOS EN LOS SECTORES DE HUARINA Y CANDAHUA**

Región Moquegua  
Provincia General Sanchez Cerro  
Distrito Matalaque

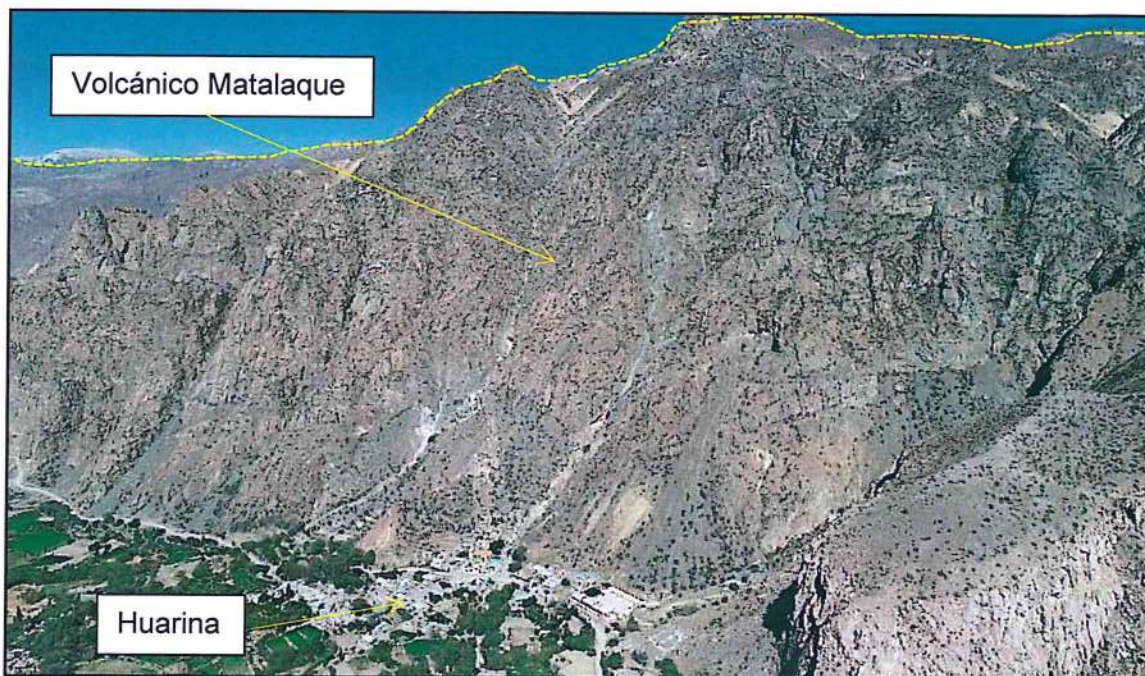
*Figura 4. Muestra los afloramientos del volcánico Matalaque en el sector Huarina.*

El Volcánico Matalaque forma una serie de montañas, donde se desarrollan quebradas por la acción del agua. En inmediaciones de Huarina se presentan hasta tres quebradas, donde podrían generarse huaicos/lahares, además, por lo escapado de la zona, podría generarse caída de rocas. La susceptibilidad a la ocurrencia de peligros geológicos del volcánico Matalaque es moderada a alta.

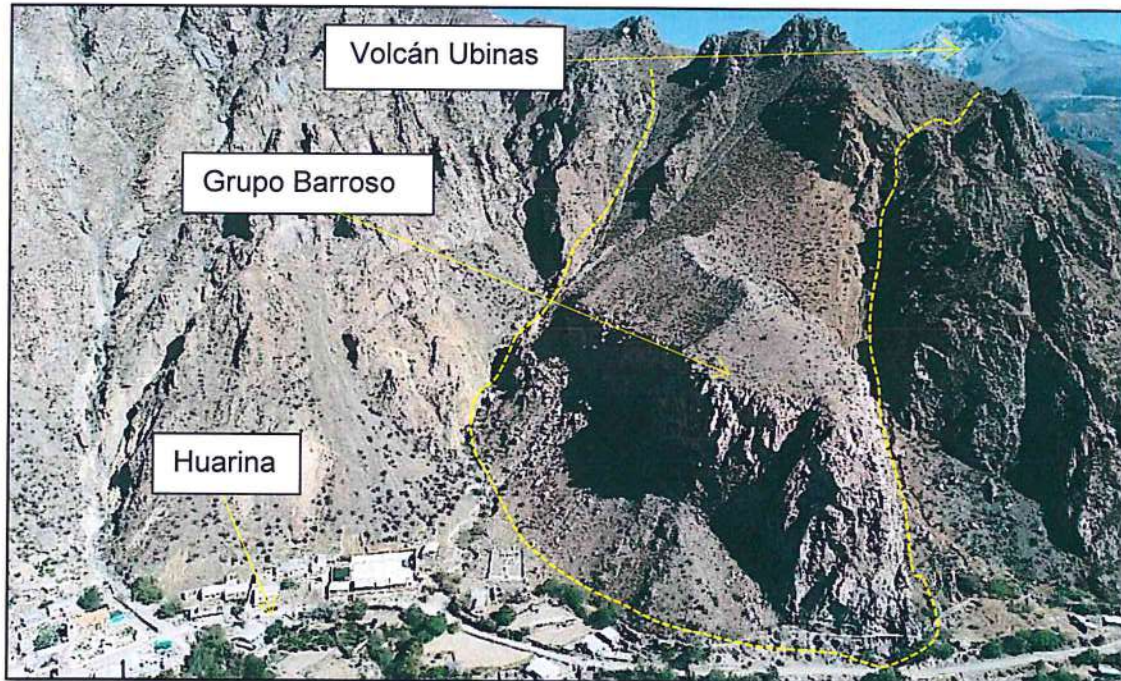
Las rocas del Grupo Barroso afloran en forma puntual al NO de Huarina. Litológicamente está compuesto por una serie de flujos y coladas de lavas andesíticas y dacíticas, y algunos niveles de flujos piroclásticos (ignimbritas), con espesores que varían de 20 a 30 m. Estas rocas provienen de conos volcánicos antiguos y erosionados (figura 5). Estos depósitos son susceptibles a generar caídas de rocas y derrumbes.

*Figura 5. Afloramientos del Grupo Barroso en el sector Huarina.*

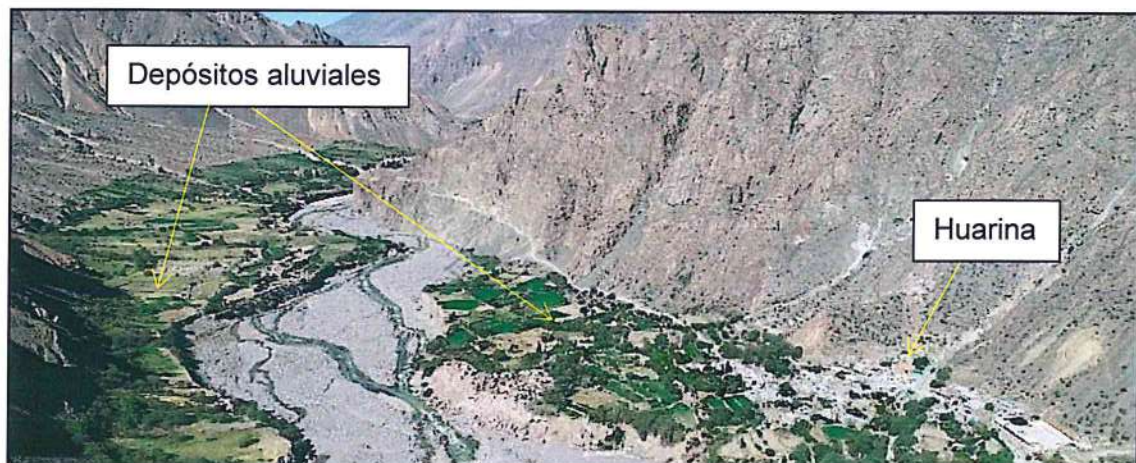
Debido a la acción fluvial y socavamiento del agua se desarrollan derrumbes. En inmediaciones de Huarina, se presentan depósitos de huaicos/lahares, de tal modo que podría generarse nuevos eventos similares, que afectarían zonas agrícolas en el sector; definiéndose una susceptibilidad moderada a alta ante la ocurrencia de peligros geológicos.

*Figura 6. Muestra los afloramientos de los depósitos aluviales en el sector Huarina.*

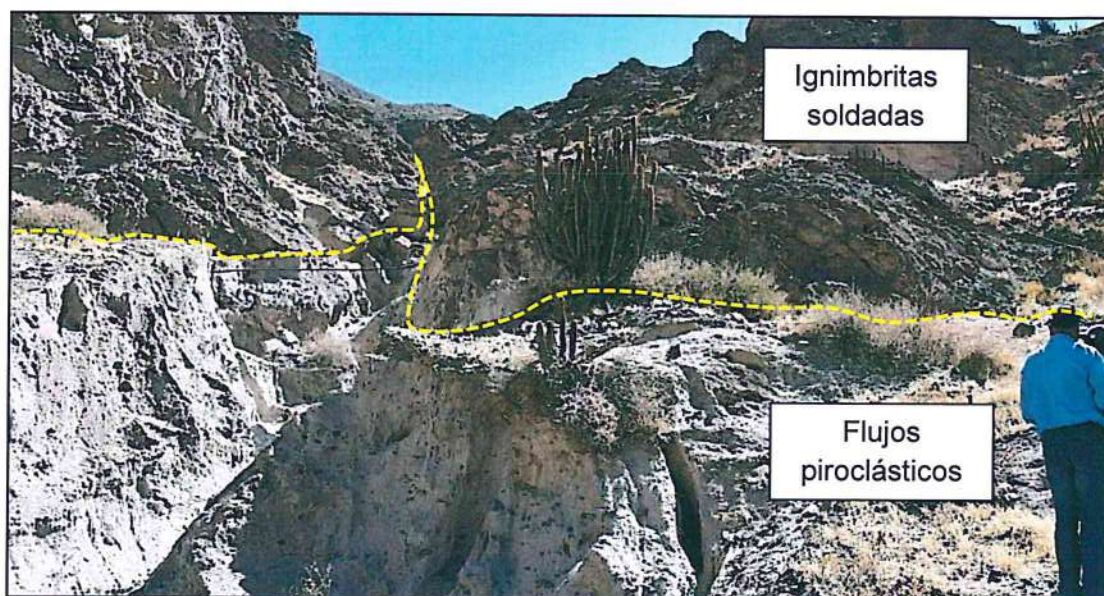
a) **Formación Matalaque:** En el sector de Candagua esta unidad se encuentra constituida por una secuencia de lavas andesíticas alteradas con algunas intercalaciones de brechas y bancos de ignimbritas soldadas (figura 18). Las lavas y brechas presentan coloraciones verdes grisáceo, gris oscuro y violeta producto de alteración y/o meteorización, mientras que las ignimbritas soldadas tienen coloraciones blanquecinas a naranjas y están conformadas por líticos y pómez menores a 5 cm de diámetro, incluidas dentro de una matriz de ceniza de grano fino. Estos depósitos son susceptibles a generar caídas de rocas y ser afectados por erosión de laderas.

*Figura 18: Afloramiento de ignimbritas soldadas de la Formación Matalaque. También se observa depósitos de flujos piroclásticos del volcán Huaynaputina canalizados en una quebrada que colinda con el pueblo de Candagua.*

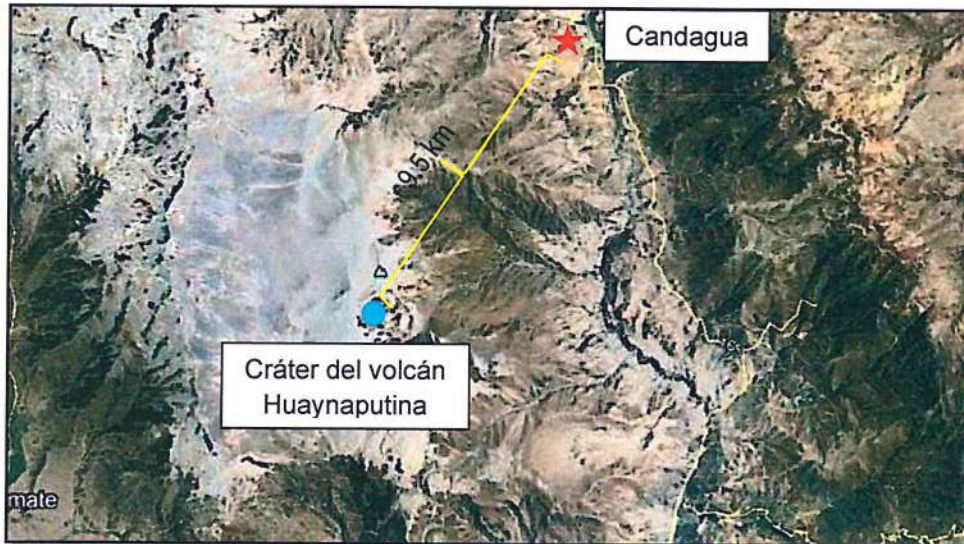
El sector de Candagua se encuentra a 23 km del cráter del volcán Ubinas, por lo tanto, es una zona de bajo a moderado peligro por caída de cenizas; sin embargo, se localiza a 9.5 km al noreste del volcán Huaynaputina (figura 28), colocándolo en un escenario de alto peligro ante la reactivación volcánica.

Figura 28. Muestra el pueblo de Candagua a 9.5 km al noreste del cráter del volcán Huaynaputina.

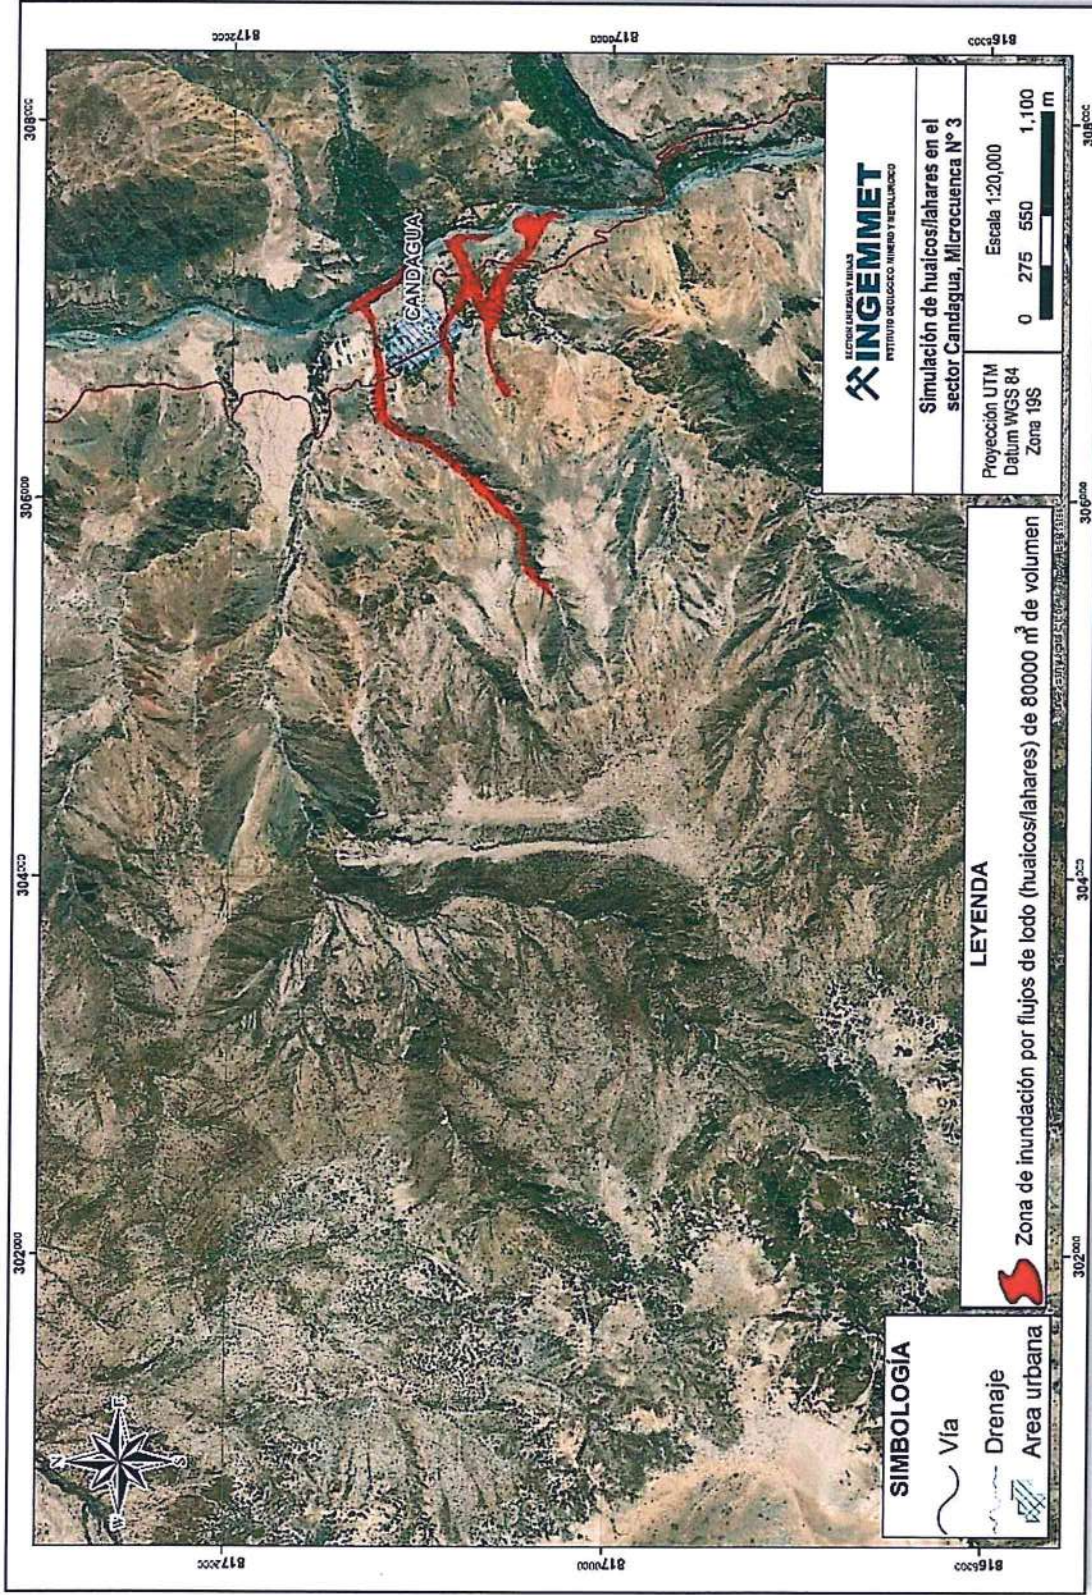
Las zonas afectadas son: a) Los huaicos/lahares que descenderían desde las microcuencas N°1 y N°2, no afectarían al poblado de Candagua; pero sí a las vías de comunicación del sector norte y sur de Candagua, b) Los huaicos/lahares que descenderían desde la microcuenca N°3, afectarían al poblado de Candagua, cruzando parte de la zona urbana, y áreas agrícolas (figuras 31, 32 y 33). Finalmente cabe mencionar que los lares ocurridos el 10 de marzo del presente año en el sector de Candagua, descendieron por las quebradas de la microcuenca N°3.

Figura 33. Mapa de simulación de flujos de detritos (huaiicos/lahares) en Candagua, microcuenca N°3.

- Para las quebradas colindantes al pueblo de Candagua se debe diseñar canales hidráulicos, con la finalidad de darle un curso a la quebrada hacia el río Tambo, para evitar daños de presentarse nuevos eventos por lluvias excepcionales.
- Para la canalización se puede emplear espigones y diques transversales, aprovechando el abundante material rocoso y detrítico disponible en el área.
- Desatar los bloques inestables de la ladera. Se podría considerar fragmentar los bloques inestables que tengan dimensiones menores a 1,50 m, en base al sistema de dilatación y contracción. Para fines de prevención, al momento de desatar los bloques sueltos, es muy probable que estos se desplacen cuesta abajo, por lo que es necesario poner en alerta a los pobladores de las viviendas ubicadas cerca de las laderas.

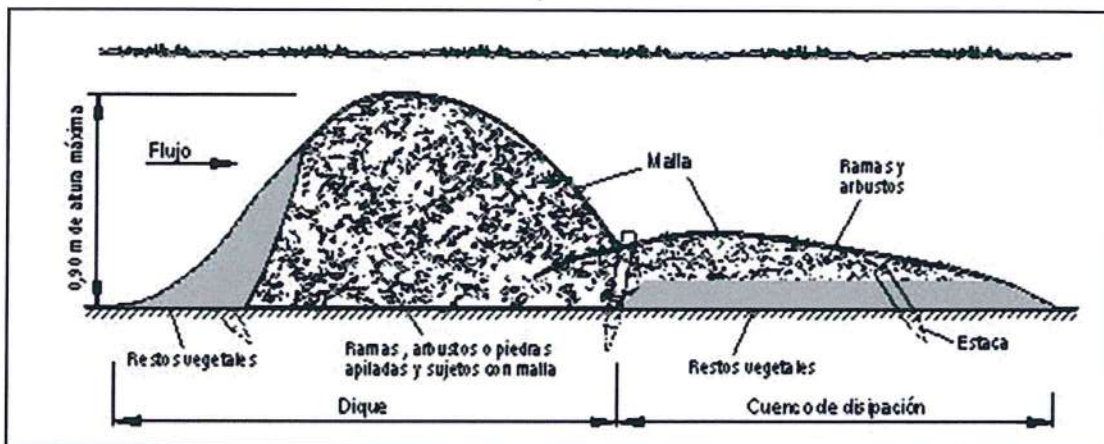
Figura 38. Esquema de dique de ramas y alambre. Elaboración propia a partir de Gray y Leiser (1989).

Para cárcavas de poca profundidad y anchura inferior a 4 m también se pueden construir diques de retención efectivos con alambre y ramas. Para ello, debe disponer las ramas de acuerdo a la figura 38, usando alambre galvanizado de, al menos, el número 9 para mantenerlas en su sitio con la ayuda de estacas clavadas en el terreno como mínimo a 0.9 m de profundidad.

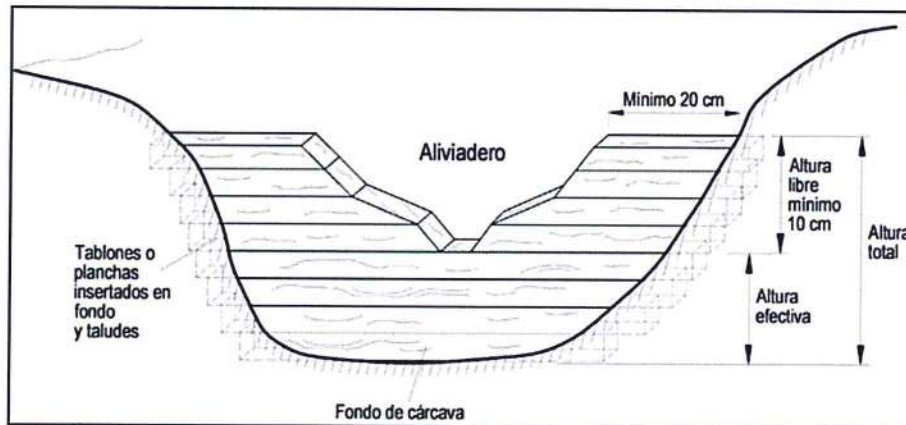
Figura 39. Esquema de dique de láminas metálicas o de madera. Elaboración propia a partir de Gray y Leiser (1989).

Para cárcavas de poca profundidad (menos de 1 m) otra opción es el dique de láminas metálicas o de madera. Para ello debe disponer las planchas de acuerdo a la figura 39. Es indispensable disponer en la zona de caída de agua una zona de amortiguación para evitar que se socave el dique. Esta zona de amortiguación la puede hacer de rocas o ramas siguiendo el ejemplo de las figuras anteriores.
