DIRECCIÓN DE GEOLOGÍA AMBIENTAL Y RIESGO GEOLÓGICO

Informe Técnico N° A6968

PELIGROS GEOLÓGICOS Y ZONIFICACIÓN DE SECTORES CRÍTICOS EN EL DISTRITO DE HUAYOPATA

Región Cusco
Provincia La Convención
Distrito Huayopata

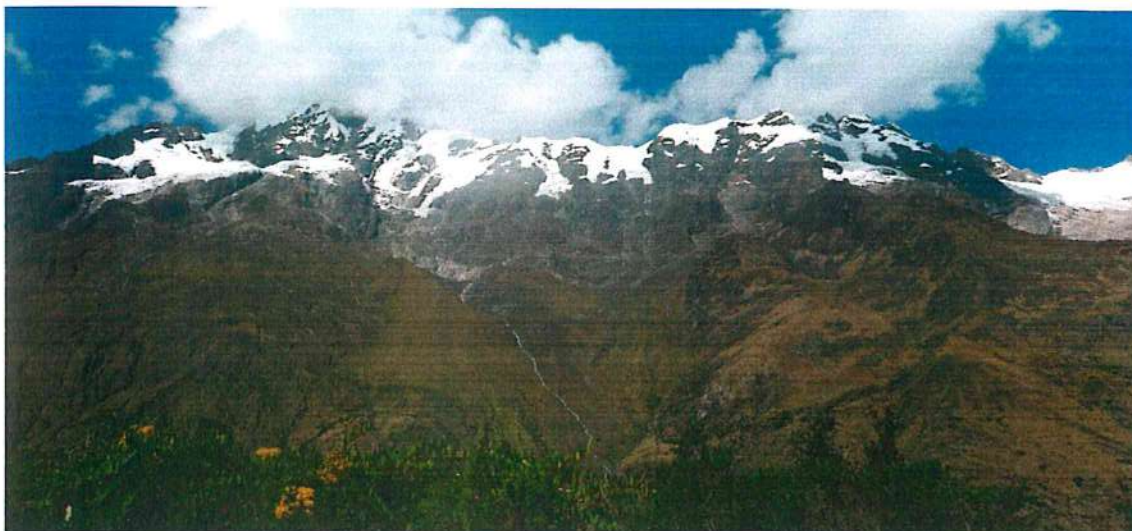
- Sub unidad de montaña con cobertura Glaciar - Abra Málaga (Verónica-Mc-gl): El nevado Verónica denominado también Wakaywillque tiene una altura de 5893 m s.n. m. Constituye la cadena de nevados Pituisiray (5100 m s. n. m.), Chicón (5530 m s. n. m.), Sirihuani (5399 m s. n. m.), Capacsaya (5044 m. s. n. m), Pumahuancca (5330 m s. n. m.), Halancoma (5367 m s. n. m), en dirección NO-SE. El nevado Verónica tiene una longitud aproximada de 10 km, en dirección este-oeste y ancho de 2 km. Aquí se han desarrollado glaciares de montaña cuya altura mínima de nieve es en promedio 4600 m s. n. m. Este nevado se caracteriza por tener una topografía muy agreste con pendientes altas a muy altas que pasan los 40°, propensos a desarrollar aludes (Cárdenas et al., 2010). En la montaña glaciar se identificaron procesos de derrumbes, erosión de laderas en cárcavas (fotografía 1).

Fotografía 1. Vista del nevado Verónica, en sus laderas empinadas se observa derrumbes, así mismo se puede visualizar el material de aporte que genera el retroceso glaciar

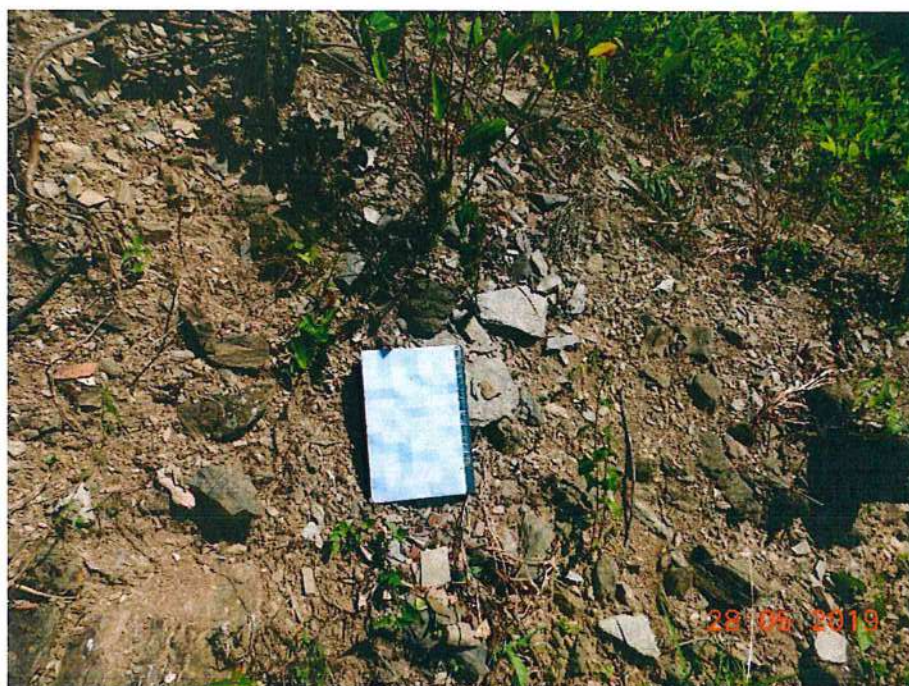
Fotografía 2. Depósito coluvio deluvial, ubicado en el sector Ccorihuayrachina.

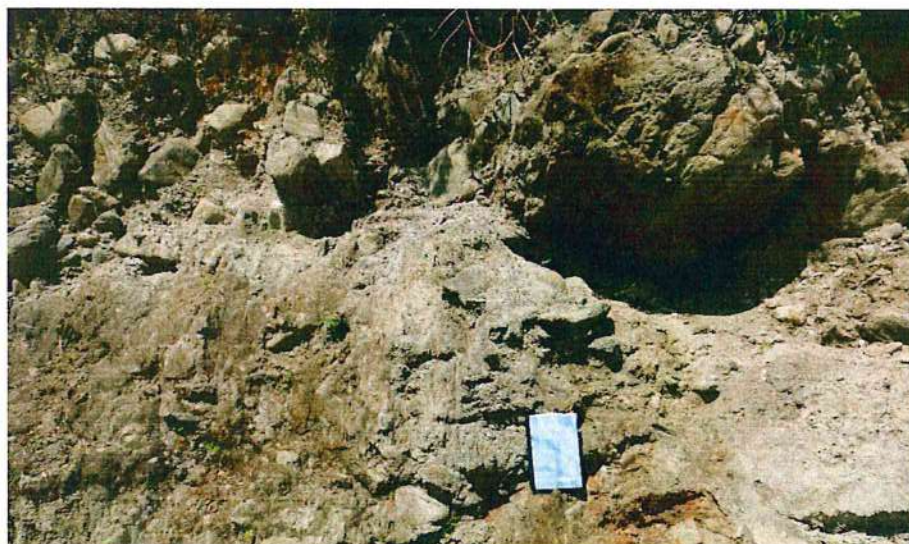
Fotografía 3. Depósito proluvial, margen izquierda de la quebrada Tunquimayo

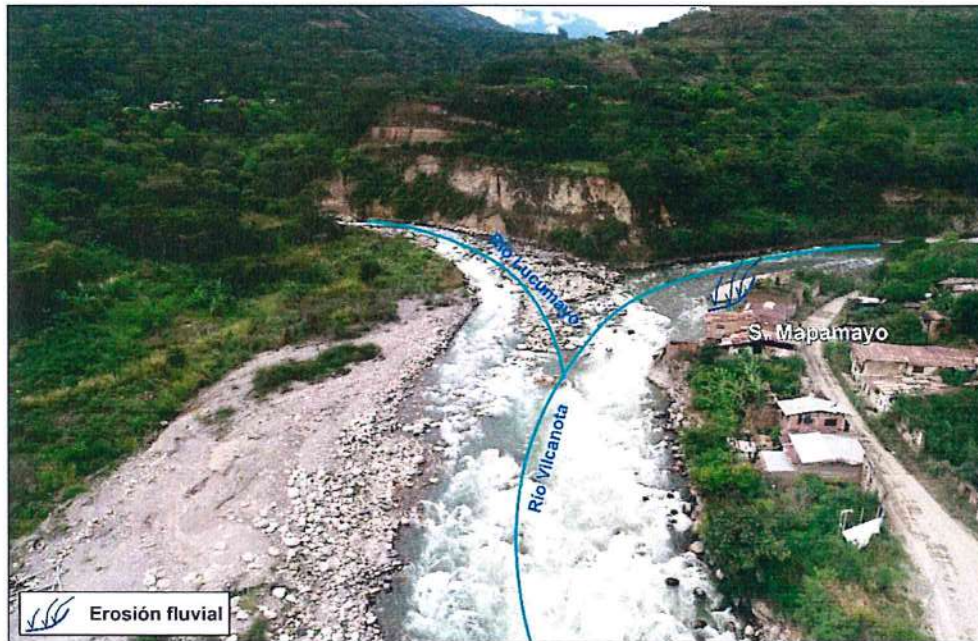
El sector Mapamayo está ubicado en la margen izquierda del río Vilcanota, sobre una terraza aluvial baja; donde confluye el río Lucumayo con el río Vilcanota (figura 12) en dirección noreste a suroeste.

Se identificaron procesos de erosión fluvial a consecuencia de las crecidas del río Lucumayo, colmatación de cauce y migración de este mismo ante el impacto de flujos provenientes de la parte alta, el cual acarrea bloques subredondeados con tamaños que varían entre 1 a 1.5 m de diámetro de composición granítica, granodiorita en su mayoría, inmersos en matriz arena limosa, además de la presencia de troncos de árboles arrancados desde su raíz (fotografía 4).

Figura 12. Sector Mapamayo, ubicado al borde del río Vilcanota, así mismo se observa el río Lucumayo afluente del río Vilcanota.

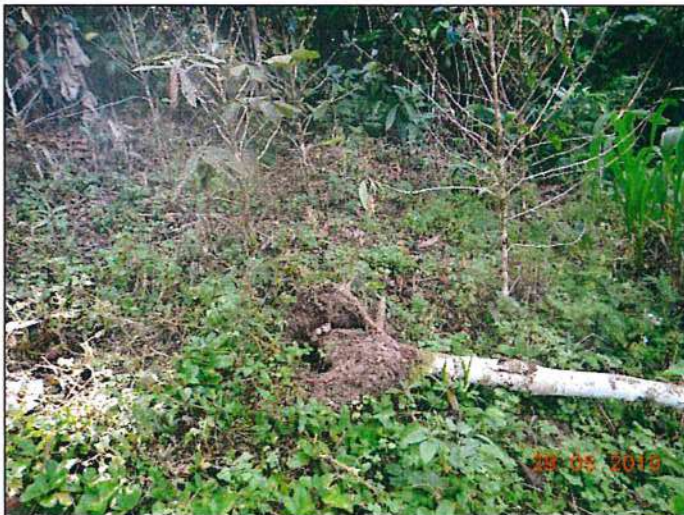
arrancados desde su raíz, posicionados de forma transversal con respecto al río, reteniendo material (fotografía 10 y fotografía 11). El material del flujo llegó a sobrepasar el puente Huayopata, el cual se localiza a 8 m con respecto al nivel del río, sin causar daño importante; sin embargo la corriente de flujo generó erosión fluvial en la base de las laderas, desestabilizándola y formando deslizamientos y derrumbes (fotografía 12).

Fotografía 10. Vista de árboles arrancados desde su raíz.

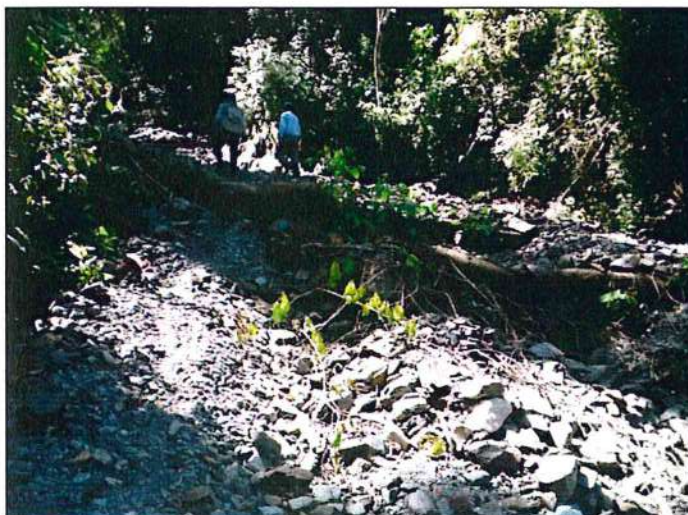
Fotografía 11. El flujo transportó troncos de árboles, los cuales se depositaron de forma transversal a la quebrada, reteniendo material.

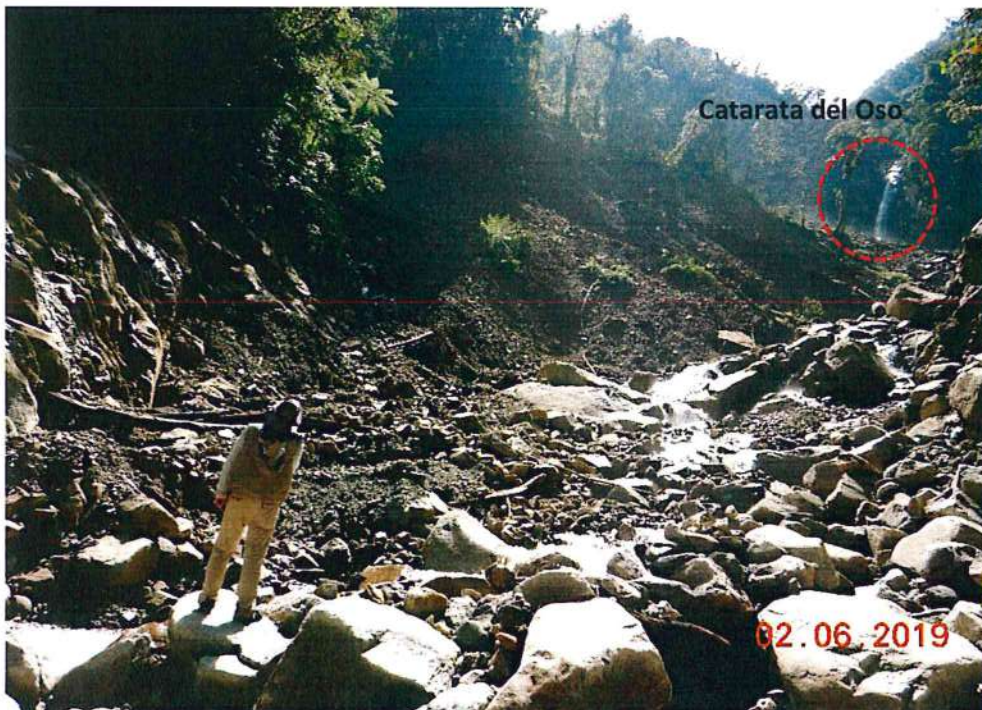
Figura 28. Vista de la quebrada Sicre, al fondo se puede observar la catarata del Oso.

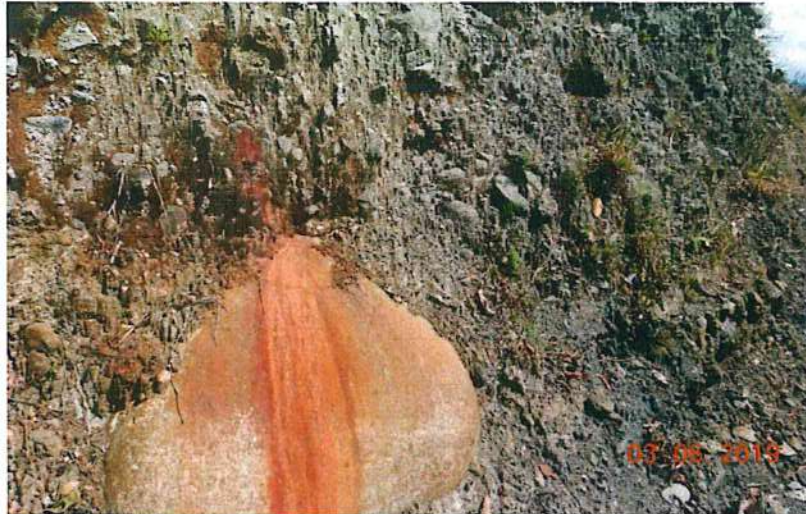
Fotografía 17. Margen izquierda de la quebrada Tunquimayo, se observa material depositado por flujos antiguos.

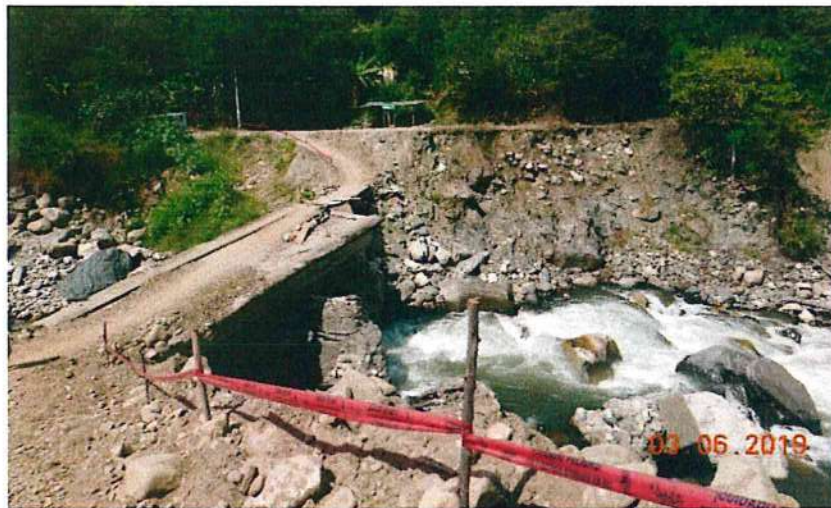
Fotografía 18. Vista del puente Iyape colapsado a partir del huaico que se generó en noviembre del año 2018.

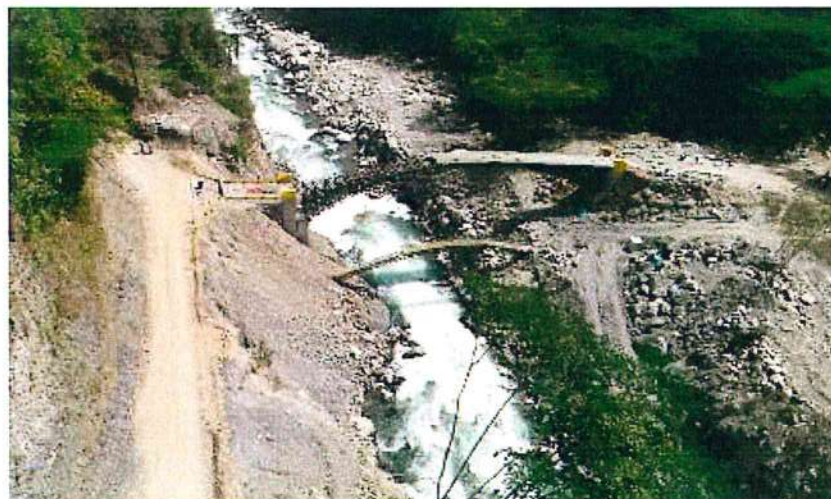
Fotografía 19. Construcción del nuevo puente Iyape en zona susceptible a flujo de detritos y erosión fluvial.

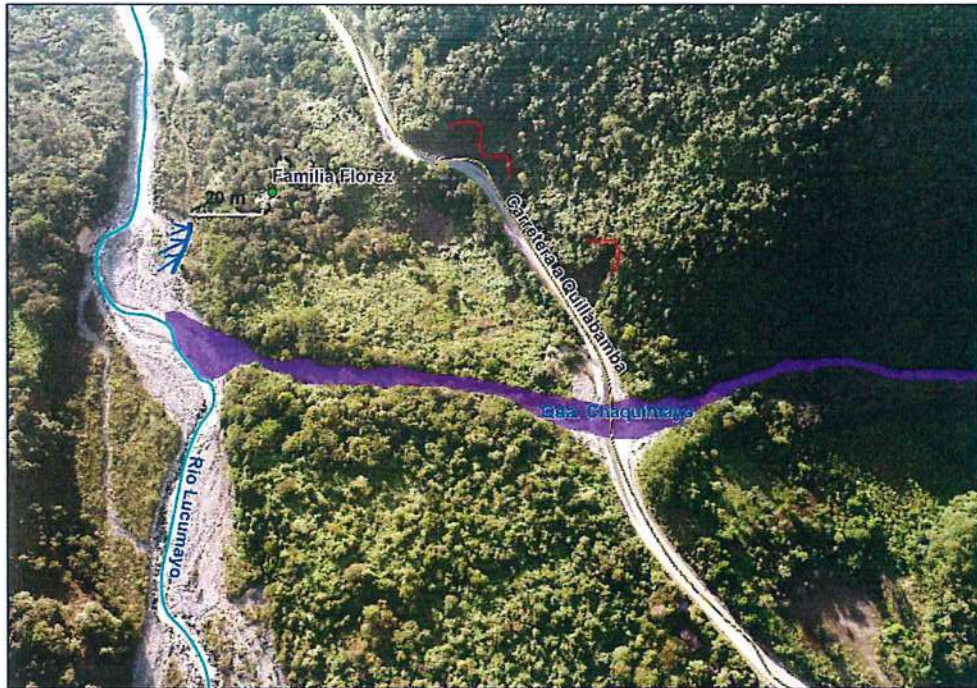
- Pendiente moderada de cauce de quebrada superior a 35°.
- Substrato rocoso de mala calidad, altamente fracturado y meteorizado.

Figura 33. Quebrada Chaquimayo en confluencia al río Lucumayo.

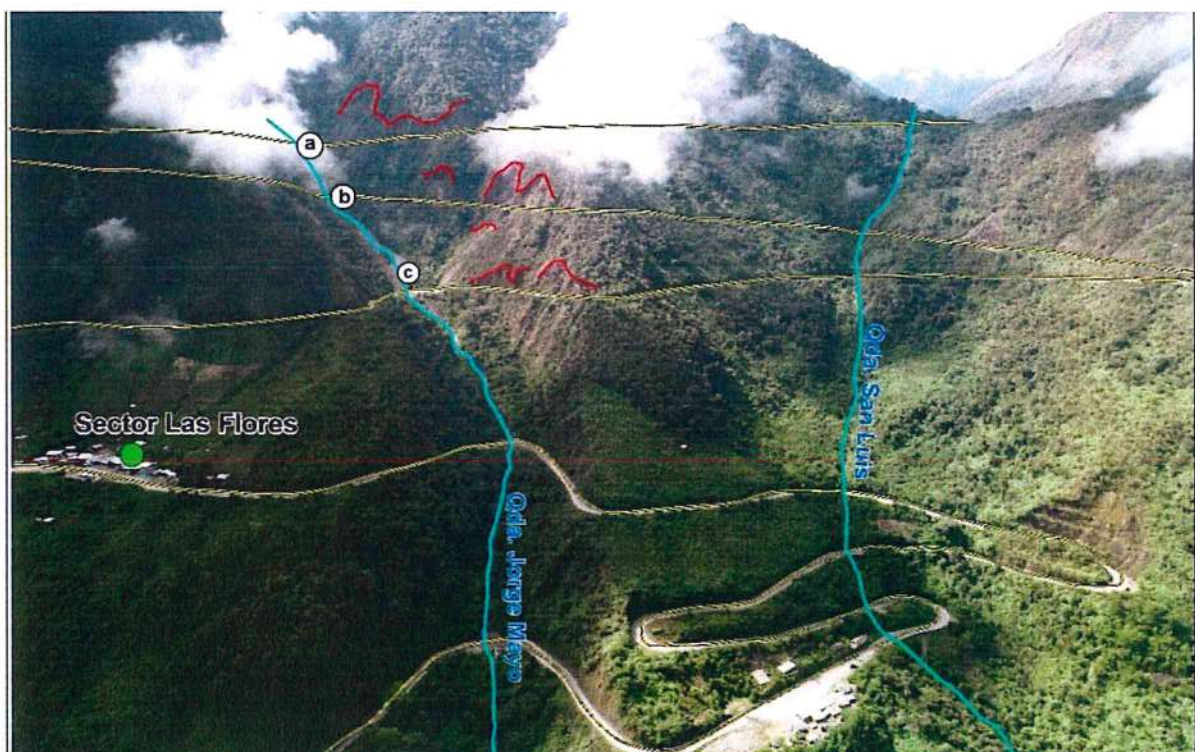
- Afectó tramos carreteros de la vía principal de acceso a la ciudad de la Convención en los cinco puntos (fotografía 26 y 27).

Figura 41. Sector Las Flores, disectado por la la quebrada Jorge Mayo, en cinco tramos

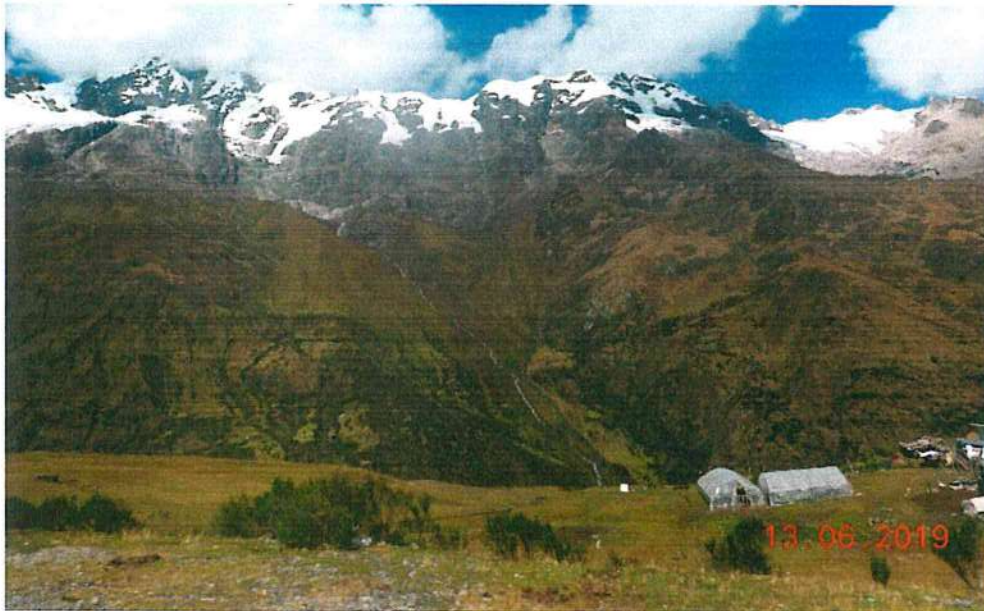
- Substrato rocoso meteorizado
- Retroceso glaciar
- Depósitos de naturaleza incompetente

Fotografía 28. Vista del sector Panticalle.
