INFORME TÉCNICO

EVALUACION DE LA SEGURIDAD FISICA
DEL ASENTAMIENTO HUMANO
VILLA PROGRESO

(SECTOR JOSÉ CARLOS MARIATEGUI - VALLECITO ALTO,
DISTRITO VILLA MARÍA DEL TRIUNFO, PROVINCIA Y REGION LIMA)

LIMA - PERÚ
JUNIO - 2008

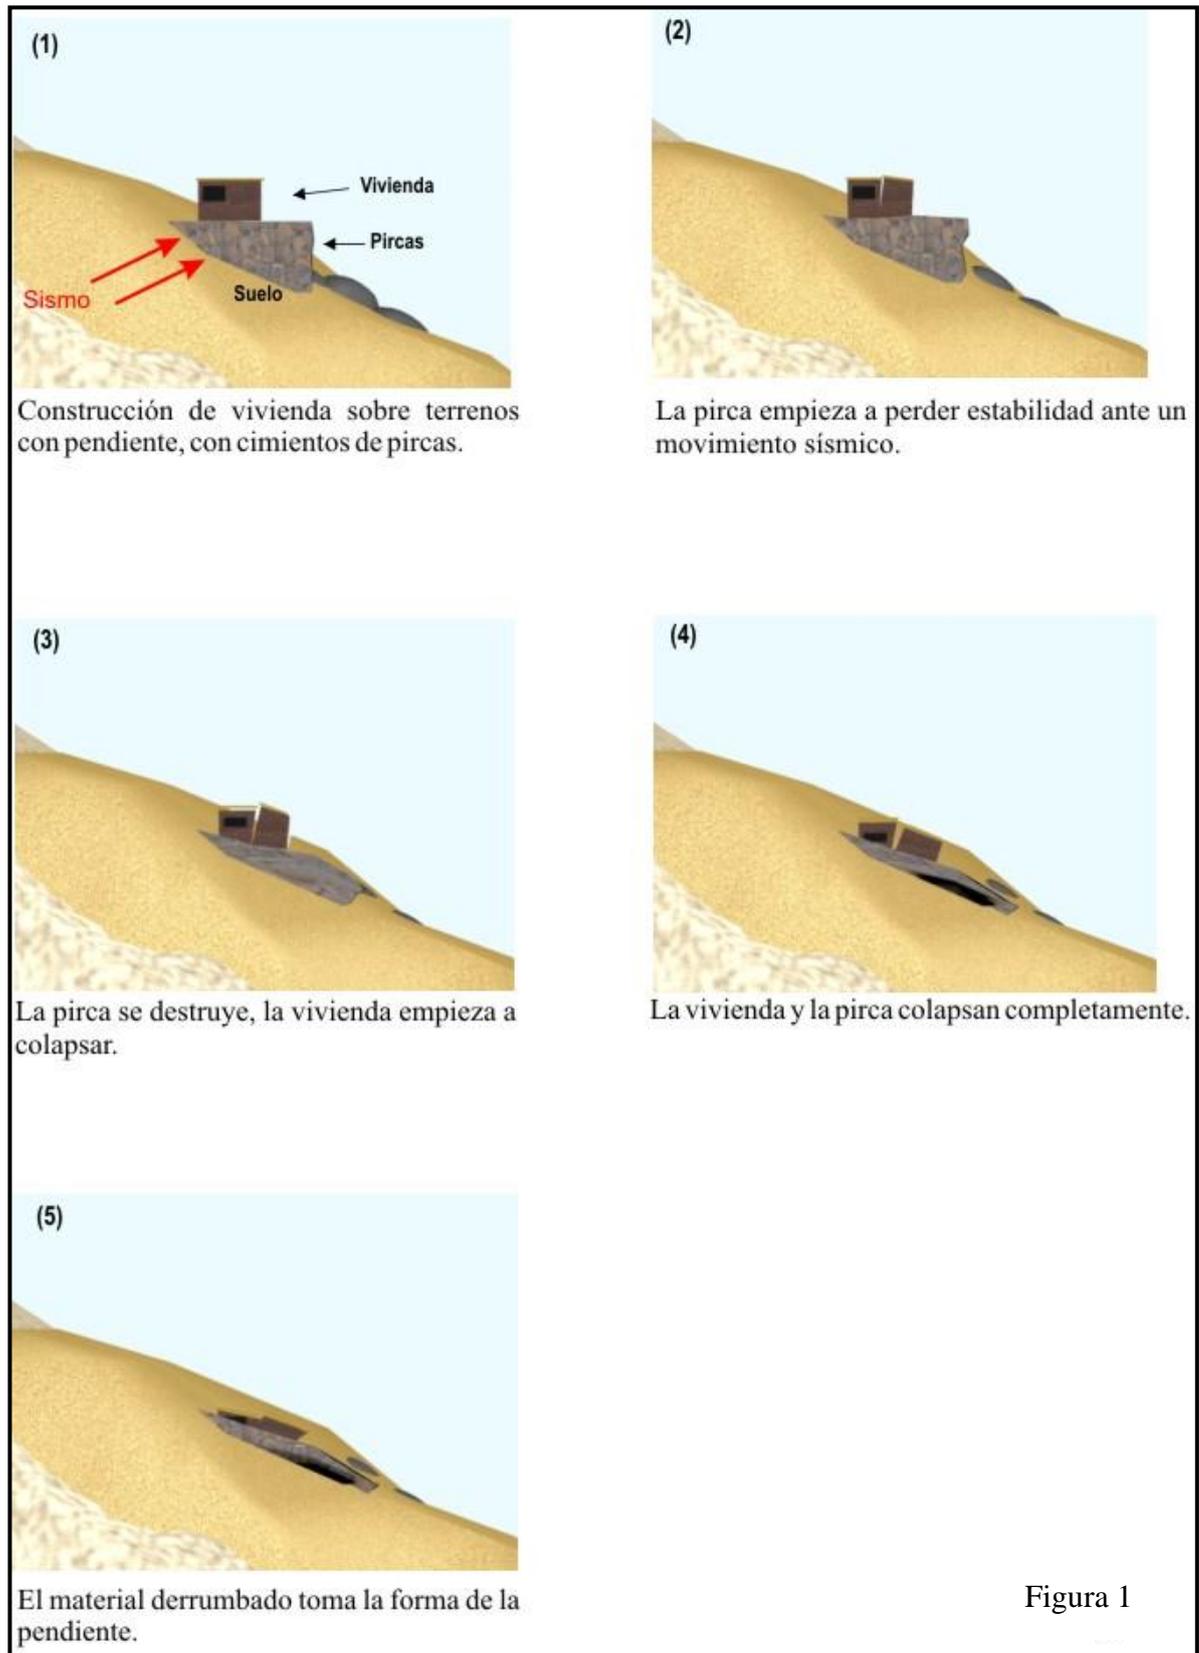
Figura 1

- Cuando el suelo se humedece pierde su capacidad portante, entonces las pircas construidas sobre éste y por el mismo peso el suelo cede generando derrumbes (figura 3).
- En este caso se generaría el llamado “efecto dominio” ya que el derrumbe de una pirca no solo afectaría a la vivienda sobre él, sino que también el material caería sobre la vivienda ubicada cuesta abajo (figura 3, 4).
- En las zonas de corte de talud, para vivienda, colocan un muro de contención hecho como pirca para formar un terraplén, el cual no presta seguridad; pudiendo generar derrumbes.
- Se ha observado pircas de hasta 2,00 m de altura (foto 1). Esta no presta seguridad, son inestables y pueden ceder muy fácilmente con fuertes sismos y humedad.

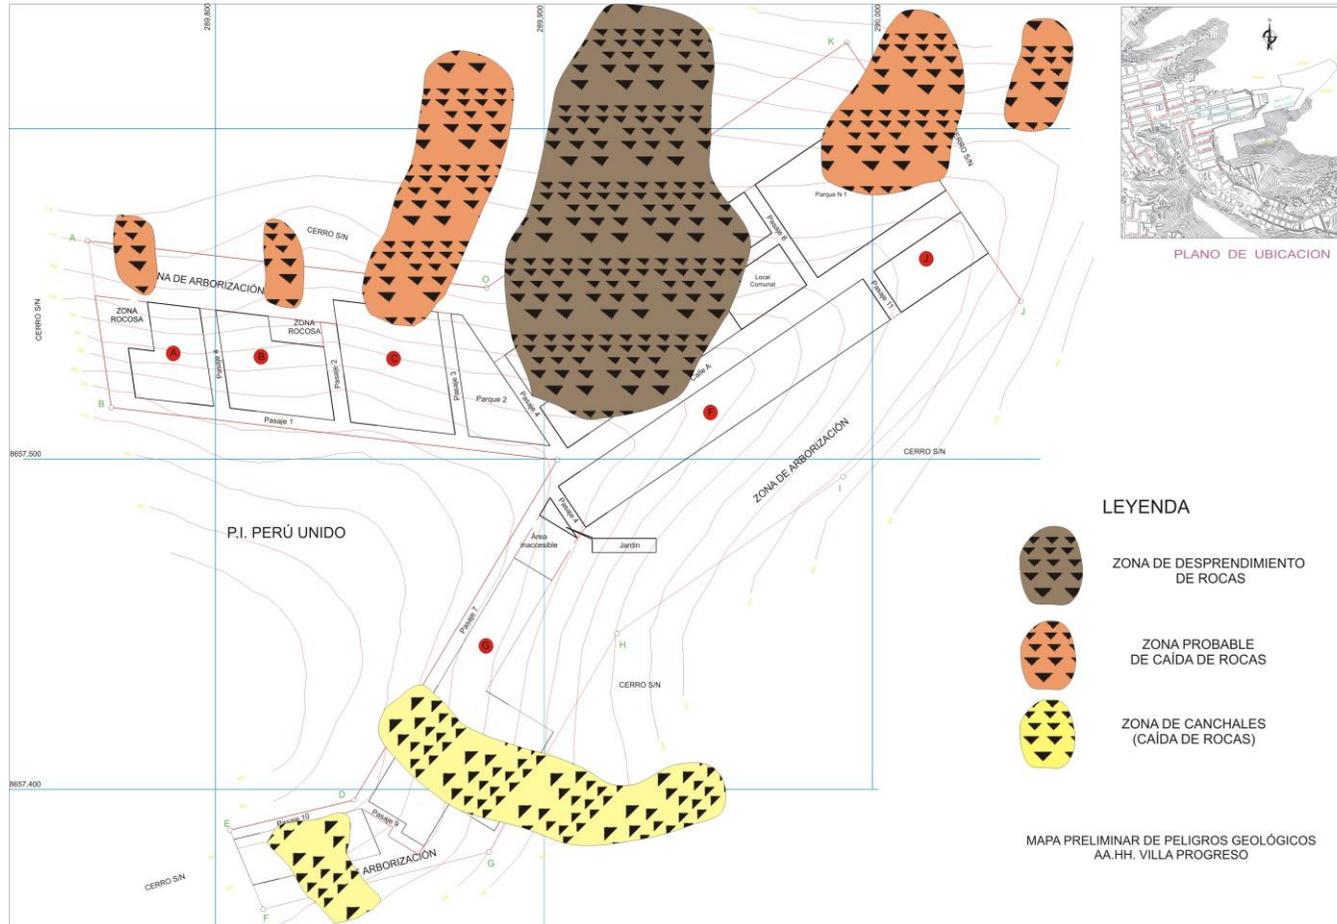
Mapa de peligros geológicos

En la cima de la montaña al norte de la manzana “D” el macizo rocoso se presenta fracturado, que ha generado caídas de rocas, evidenciado por los bloques esparcidos sobre la ladera (foto 3, 4, 5 y 6).

Las manzanas “C” y “D” se encuentran asentadas sobre el depósito de la caída de rocas, es por ello que encontramos bloques sueltos sobre la ladera con longitudes hasta de 3,00 m (foto 1), estos bloques llegan a tener un peso aproximado de 3 toneladas.
