DIRECCIÓN DE GEOLOGÍA AMBIENTAL Y RIESGO GEOLÓGICO

Informe Técnico N° A6980

PELIGROS GEOLÓGICOS EN EL SECTOR DE SAN GENARO

Región Junín
Provincia Chanchamayo
Distrito Chanchamayo

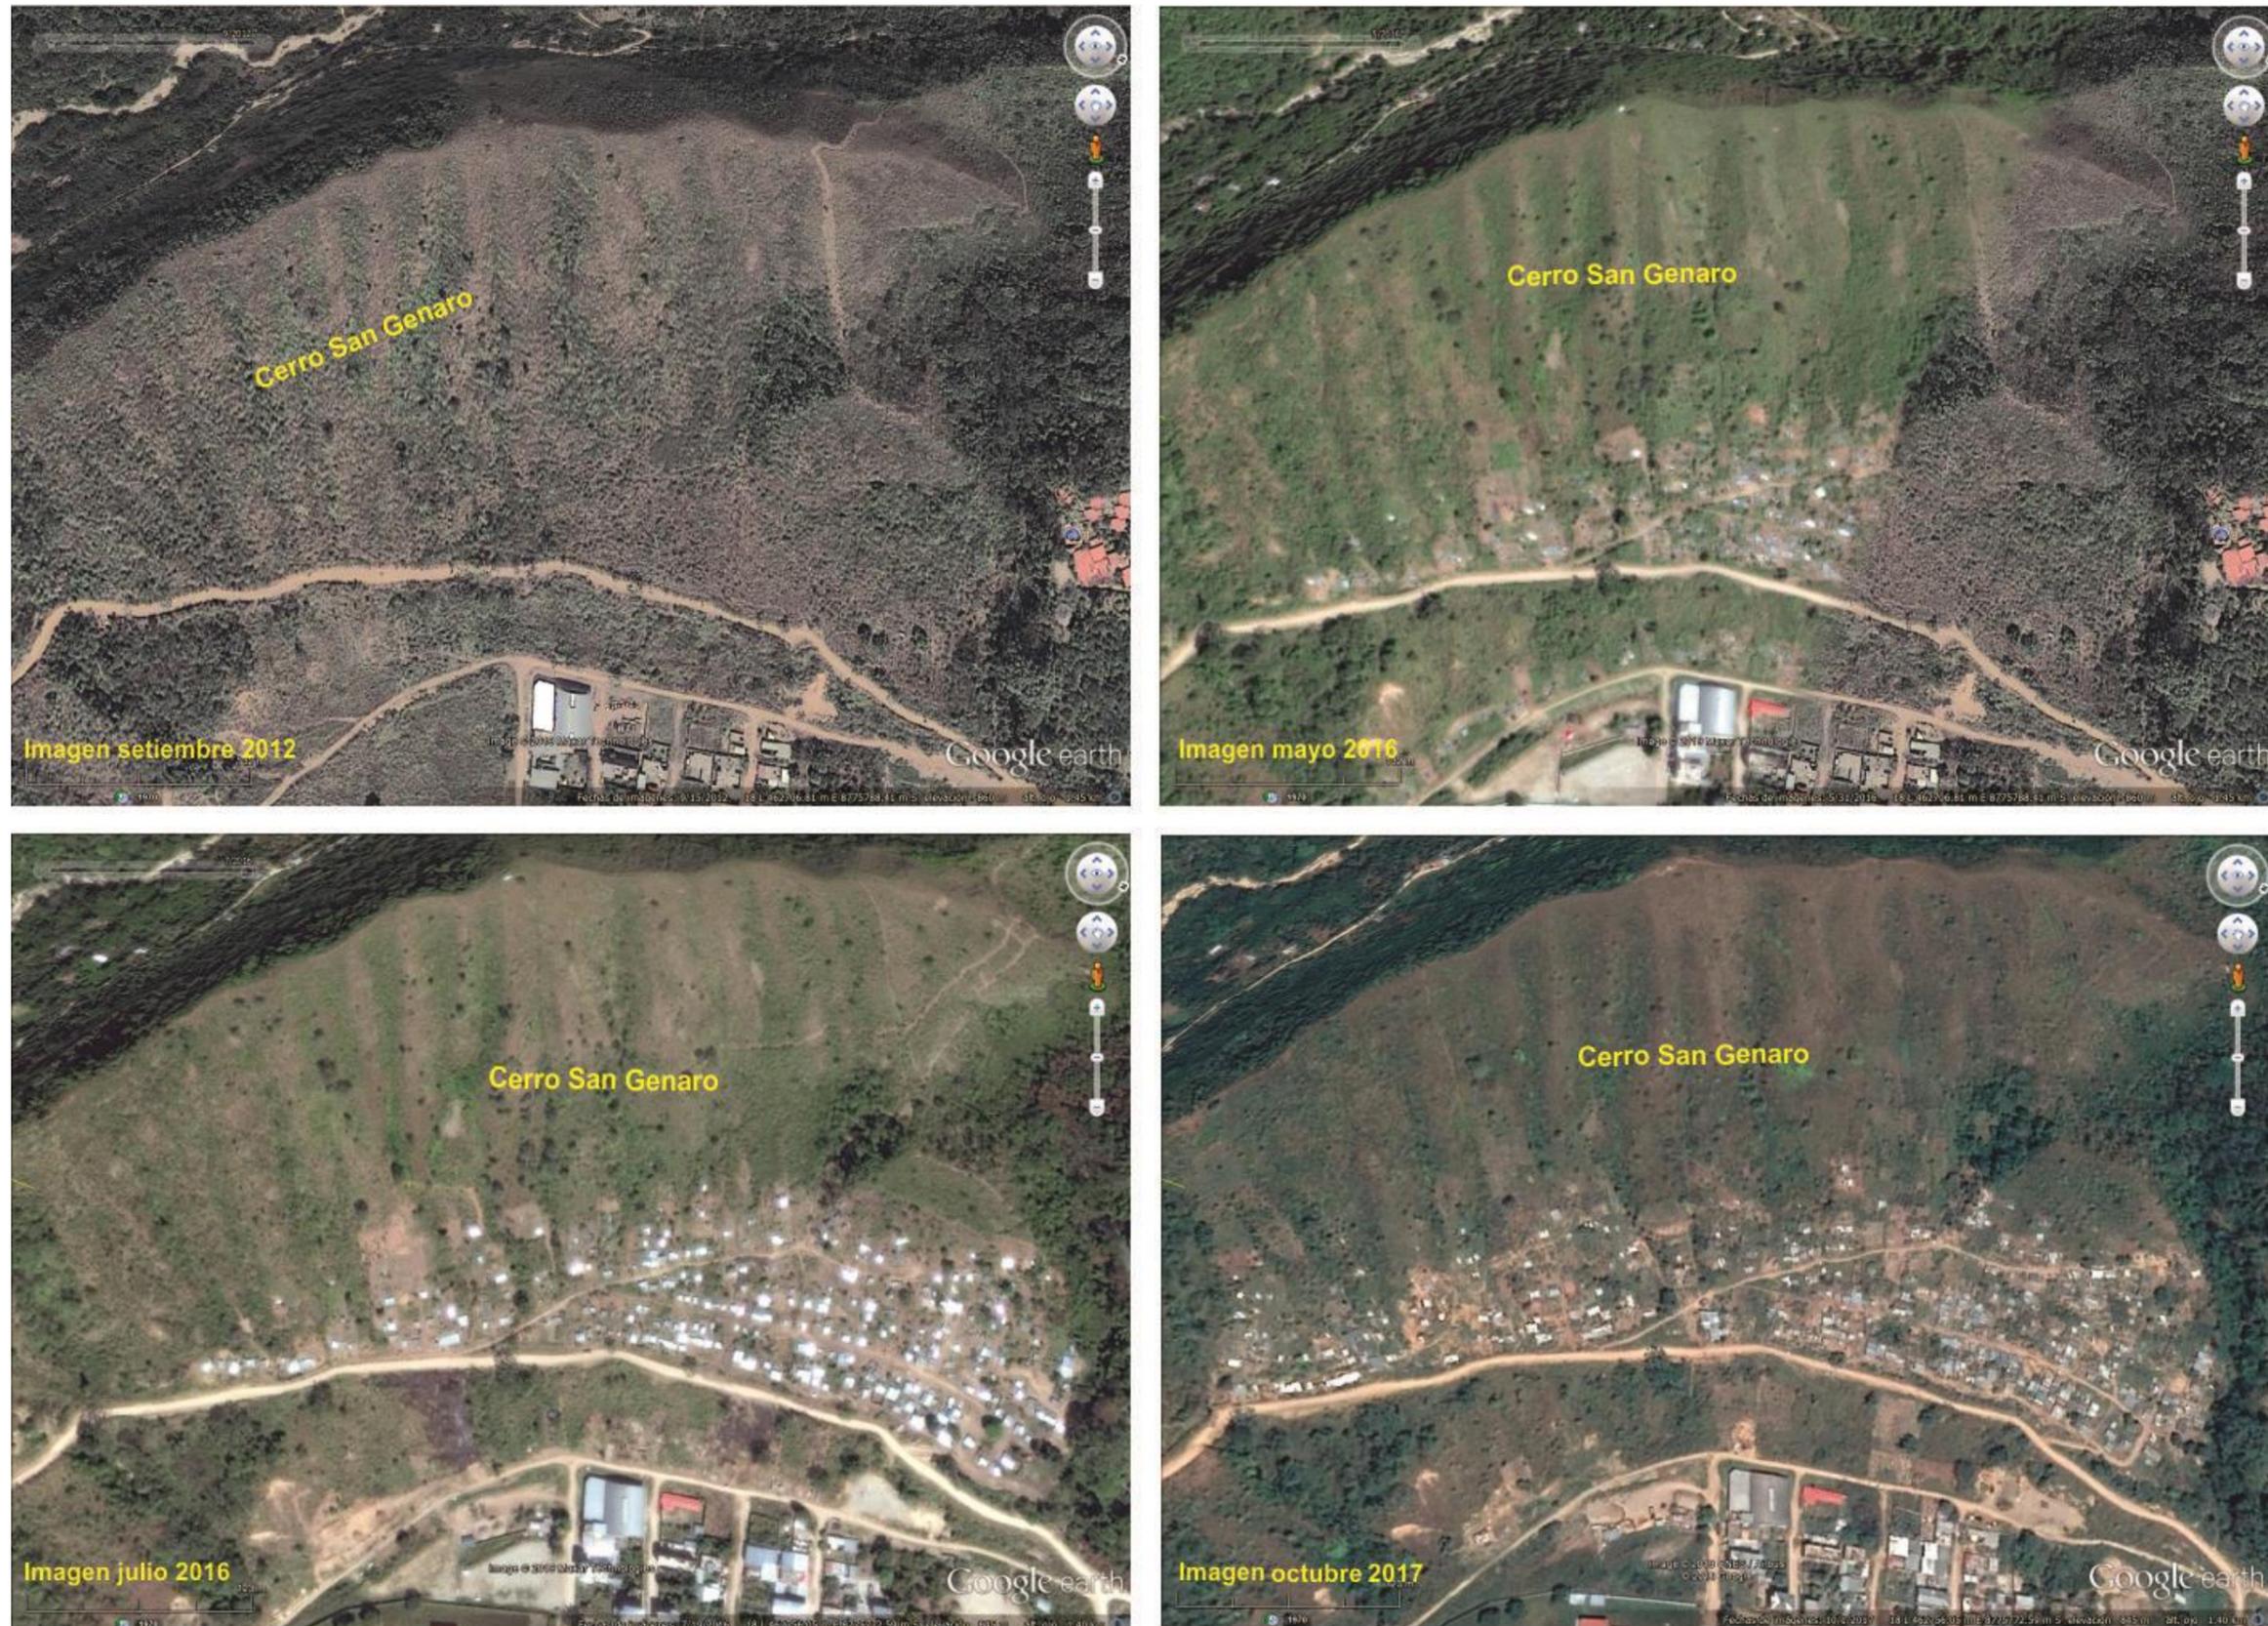
- *Imagen de setiembre 2012.* La ladera no se encontraba ocupada por la población, solo se observa una vía de acceso.
- *Imagen de mayo 2016.* Se observa presencia de algunas viviendas en la ladera.
- *Imagen Julio del 2016.* Se muestra que la población ha ocupado la ladera inferior del cerro San Genaro, concentrándose en el lado norte.
- *Imagen de octubre del 2017.* Se aprecia un incremento de la ocupación de la población sobre la ladera, la mayor concentración se da en la parte inferior del cerro San Genaro.

Para la construcción de sus viviendas y vía de acceso, los pobladores de han realizado inadecuados cortes del talud en la ladera (fotografías 1 y 2). La disposición de calles y viviendas es desordenada (figura 3), lo cual indica que la distribución no tuvo planificación urbanística. Con la ocupación antrópica, se incrementó la deforestación del terreno.

Figura 3. Se muestra la evolución de la ocupación antrópica del Cerro San Genaro.

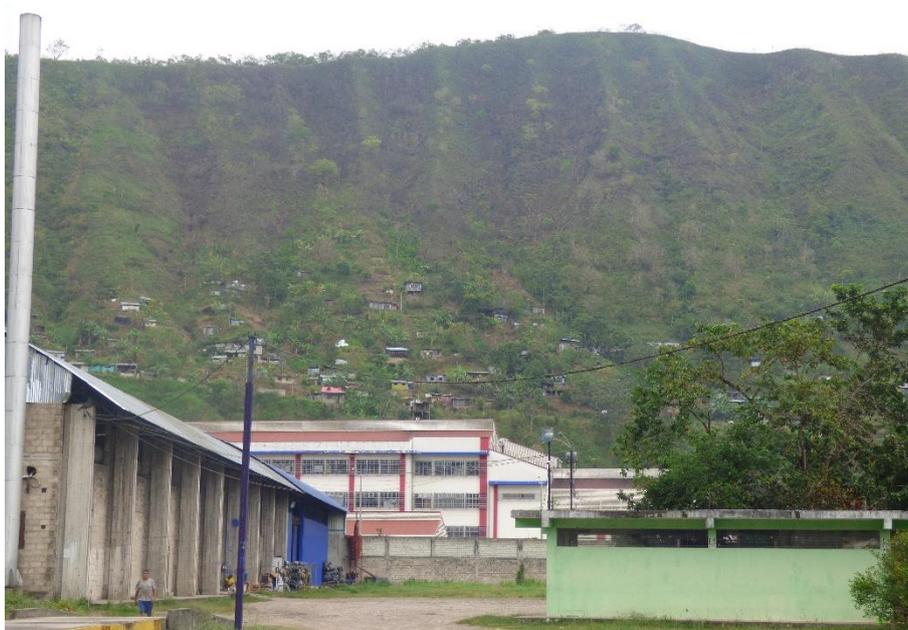
San Genaro se encuentra sobre una colina sedimentaria (fotografía 3). Las laderas presentan pendientes que varían entre 30° a 40° (parte media a superior del cerro) y de 25° en la zona de depósitos de deslizamientos (parte media a baja). Los procesos de erosión de ladera configuraron cumbres en forma de crestas uniformes y de relieve suave.

Fotografía 3. Se aprecia la ladera este del cerro San Genaro, catalogada como colina sedimentaria.

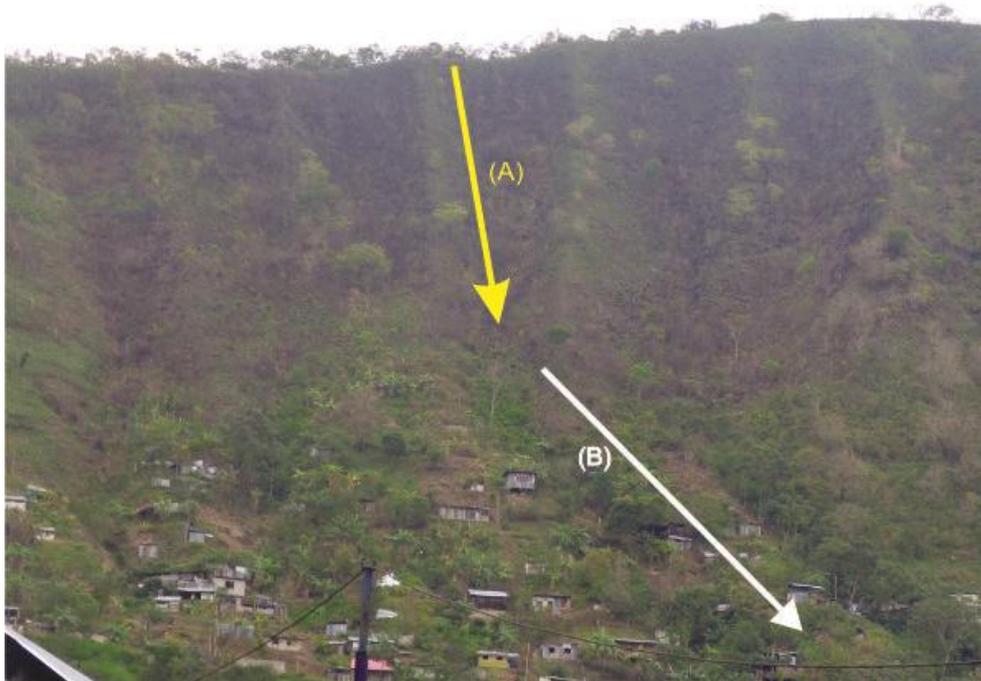
Figura 4. Se aprecia que la ladera tiene dos tipos de pendientes:
(A) Entre 30° a 40°
(B) Menor a 25°

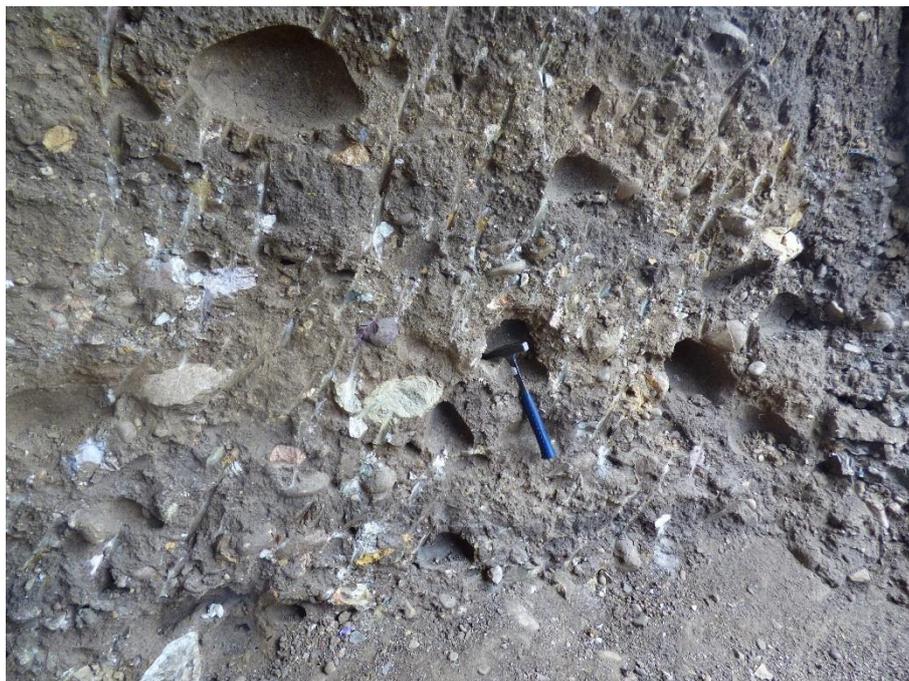
La roca se encuentra moderadamente a altamente meteorizada. Se generan procesos de erosiones de ladera, deslizamientos y derrumbes.

Fotografía 4. Conglomerados de la Formación La Merced identificados en el Cerro San Genaro.

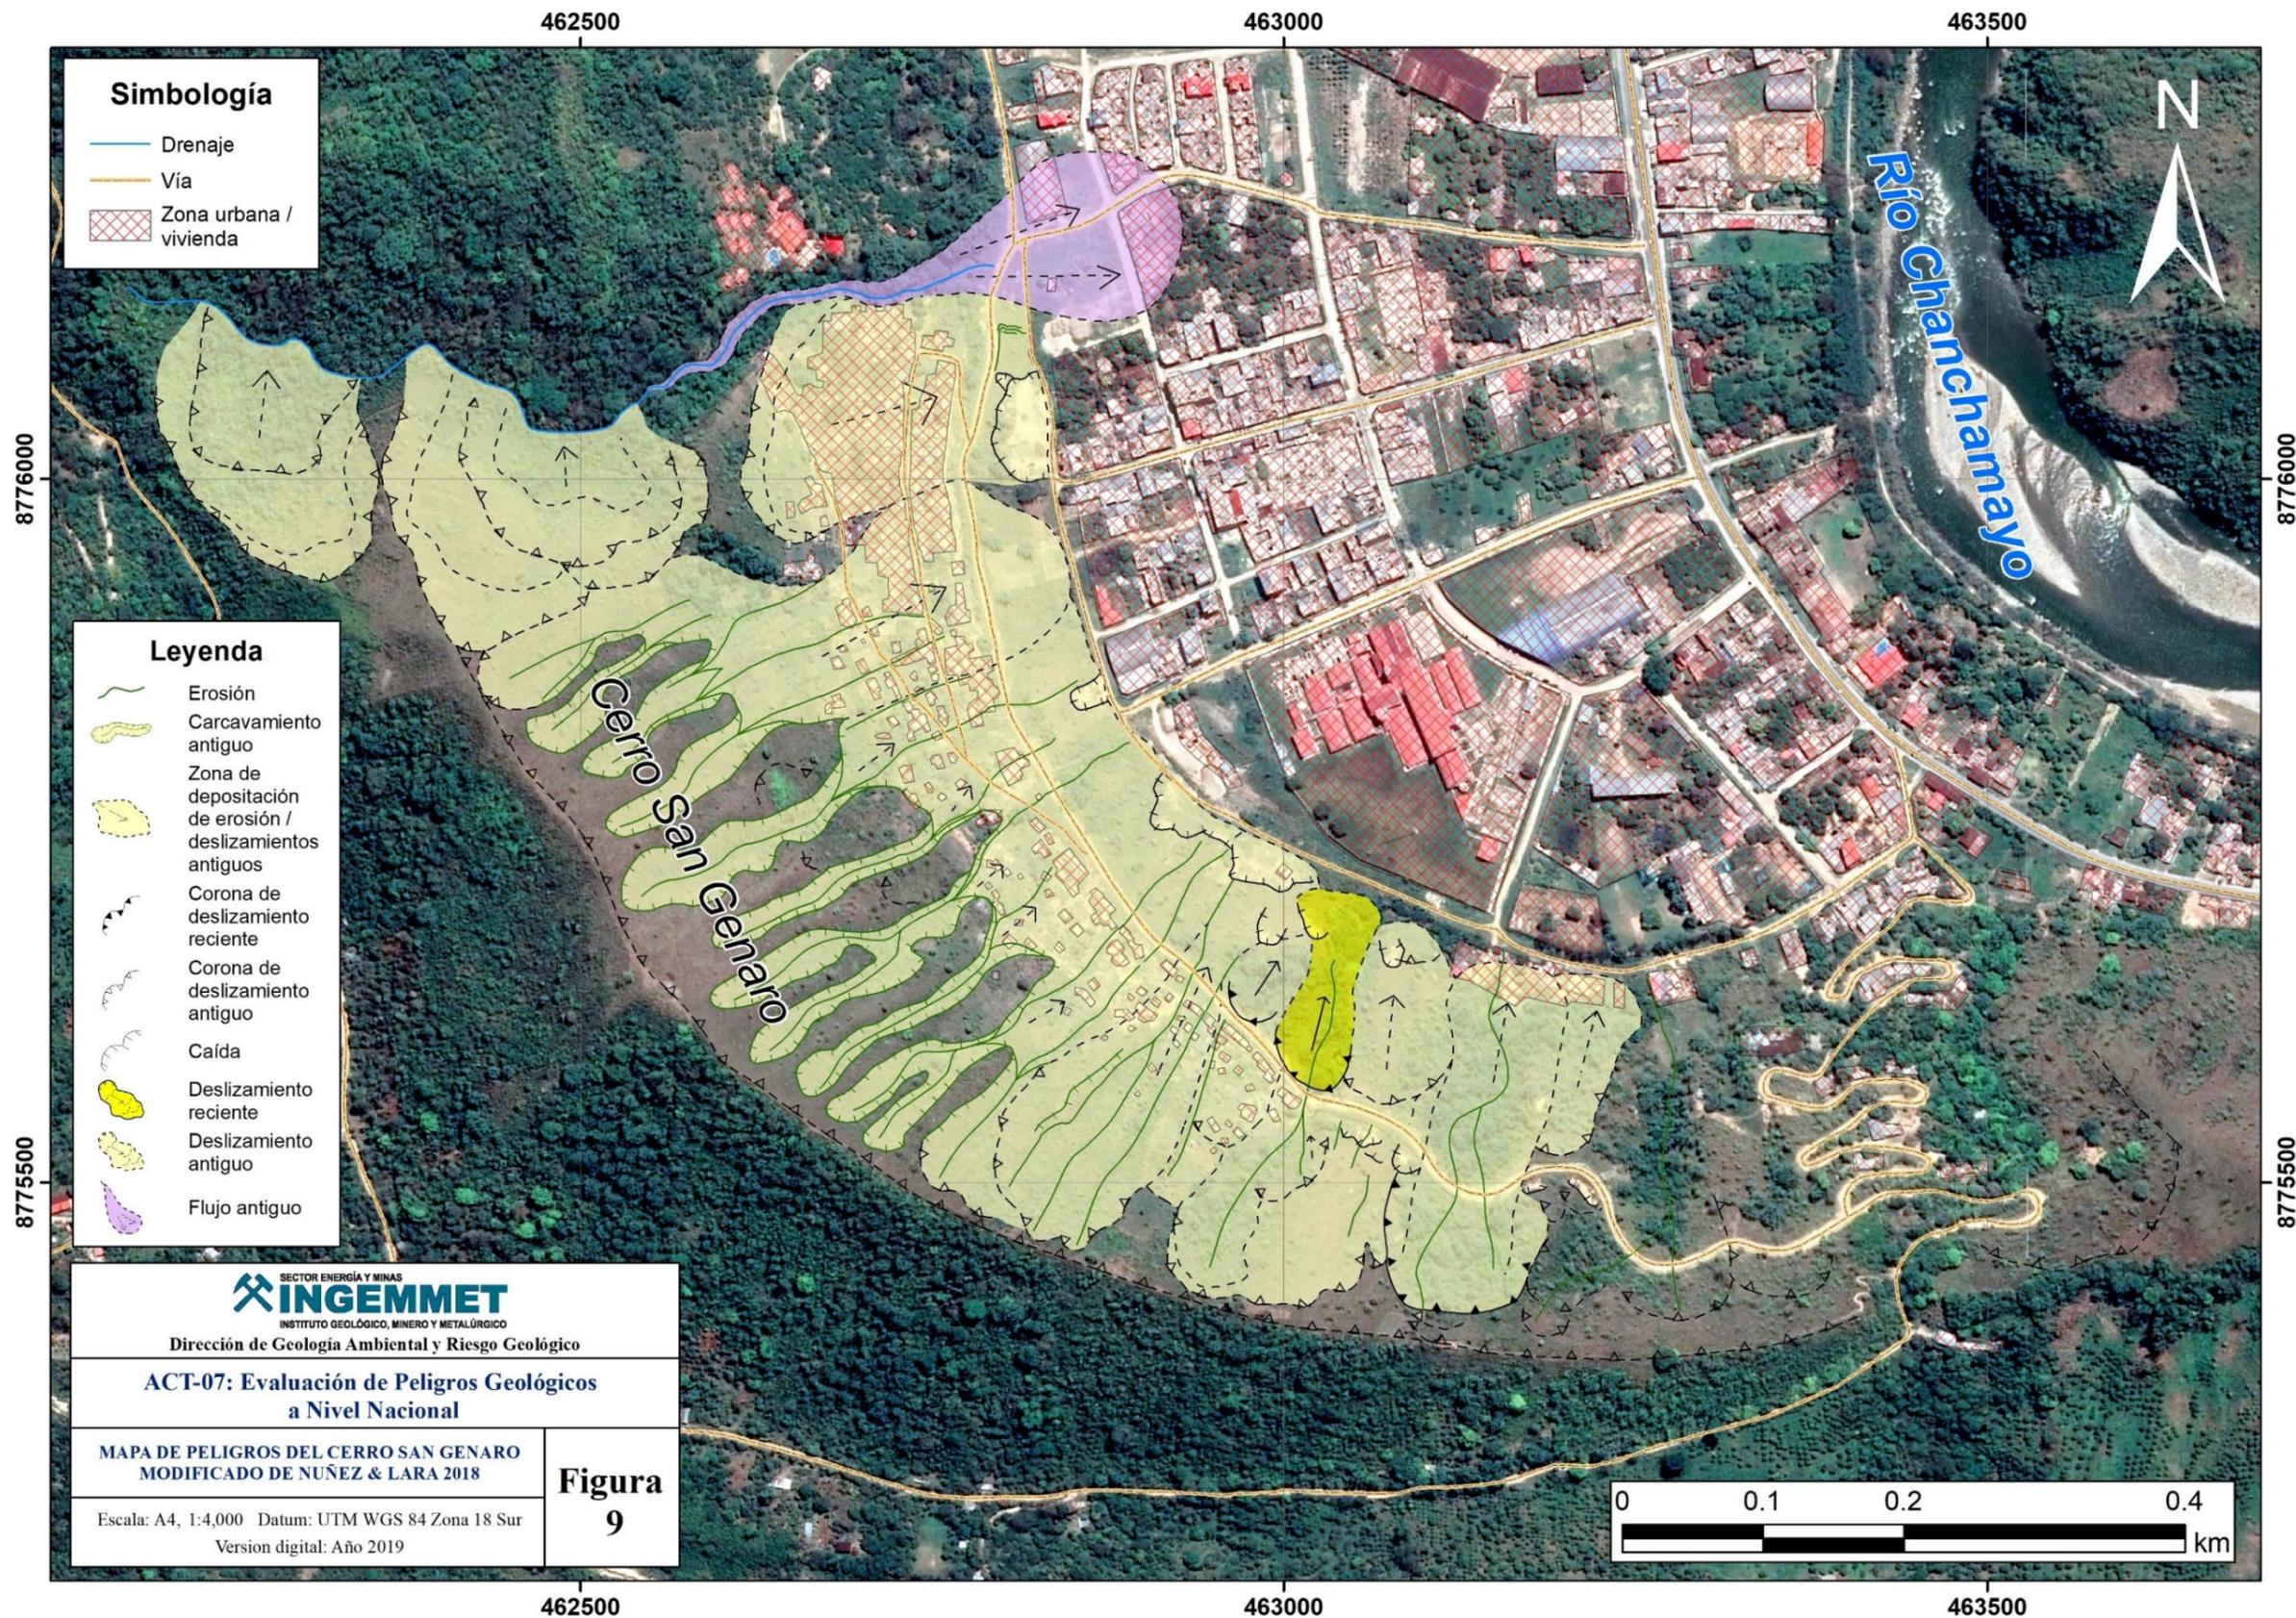
A lo largo de la ladera este del cerro San Genaro se observan una serie de procesos de erosión de laderas (Nuñez & Lara 2018), que han sido predecesores de la generación de flujos de detritos no canalizados y deslizamientos (figuras 10 y 11).

Figura 11. Mapa de peligros del cerro San Genaro. Modificado y actualizado de Nuñez & Lara 2018.

Deslizamiento rotacional (figura 11), es cuando la superficie de rotura es una superficie de falla cóncava. Los deslizamientos rotacionales se producen fundamentalmente en materiales homogéneos o en macizos rocosos muy fracturados, Antoine (1992).

- a) Reubicar las viviendas que se encuentran en los alrededores y dentro de las cárcavas (cauces y zonas aledañas).
- b) **Se debe considerar la reubicación de viviendas emplazadas en zonas de peligros geológicos antiguos y activos e inmediaciones y cambiar el uso de la ladera.**
- c) Realizar un canal de coronación, para evitar la infiltración de agua hacia la ladera.
- d) Hacer un sistema de drenaje, para que los posibles flujos que se formen, lleguen hasta la zona urbana (centro de salud).
- e) Forestar la ladera, para evitar que sigan siendo erosionadas.
- f) Realizar un drenaje pluvial, para evitar la infiltración de agua hacia la ladera.
