DIRECCIÓN DE GEOLOGÍA AMBIENTAL Y RIESGO GEOLÓGICO

Informe Técnico N° A6971

EVALUACIÓN GEOLÓGICA EN EL SECTOR DE KELCAYBAMBA-DESLIZAMIENTO DEL AÑO 2013

Región Cusco
Provincia La Convención
Distrito Ocobamba

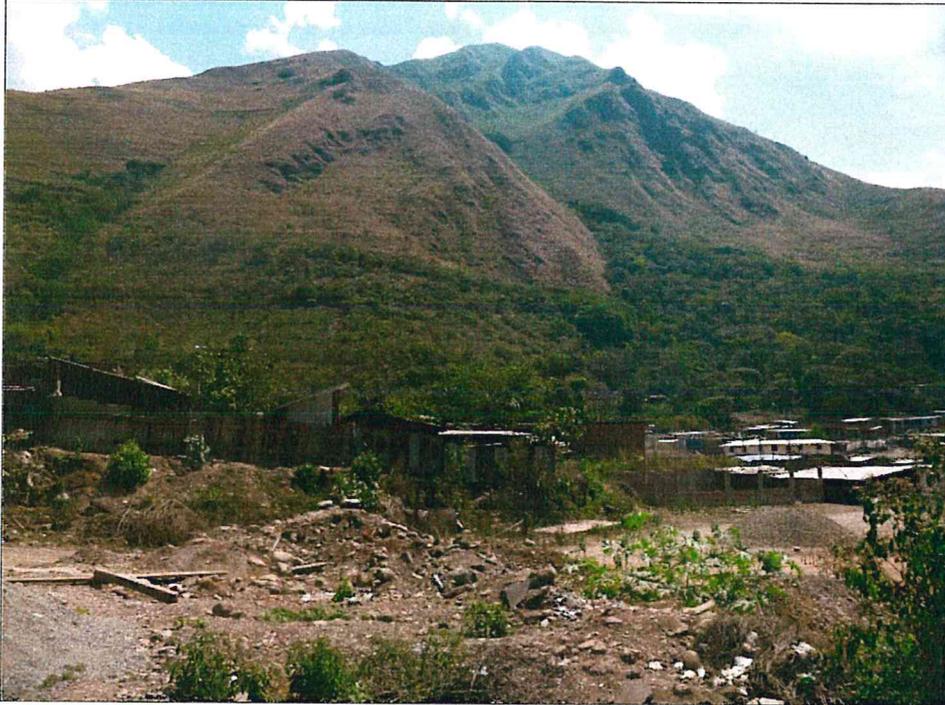
- ✓ **Sub unidad de vertiente coluvio deluvial (V-cd):** Localizados al pie de las laderas, resultantes de la acumulación de material caído desde las partes altas, por acción de la gravedad, también por flujos de detritos no canalizados, o una combinación de ambos procesos. En algunos casos estos han originado el cambio de dirección del curso principal del río Ocobamba.
- ✓ **Sub unidad vertiente o piedemonte aluvio-torrencales (P-at):** Localizados en las desembocaduras de quebradas hacia los cauces principales. Son el resultado de la acumulación de material movilizado a manera de flujos de detritos (huaicos), modificando localmente la dirección del curso del río Ocobamba. La localidad de Kelcaybamba se encuentra emplazada sobre el abanico proluvial (depositado por la quebrada Piscontilla) (fotografía 1).

Fotografía 1: Vista de geformas existente en la zona de estudio: montañas de roca metamórfica (RM-rm) y vertiente aluvio torrencial (P-at)

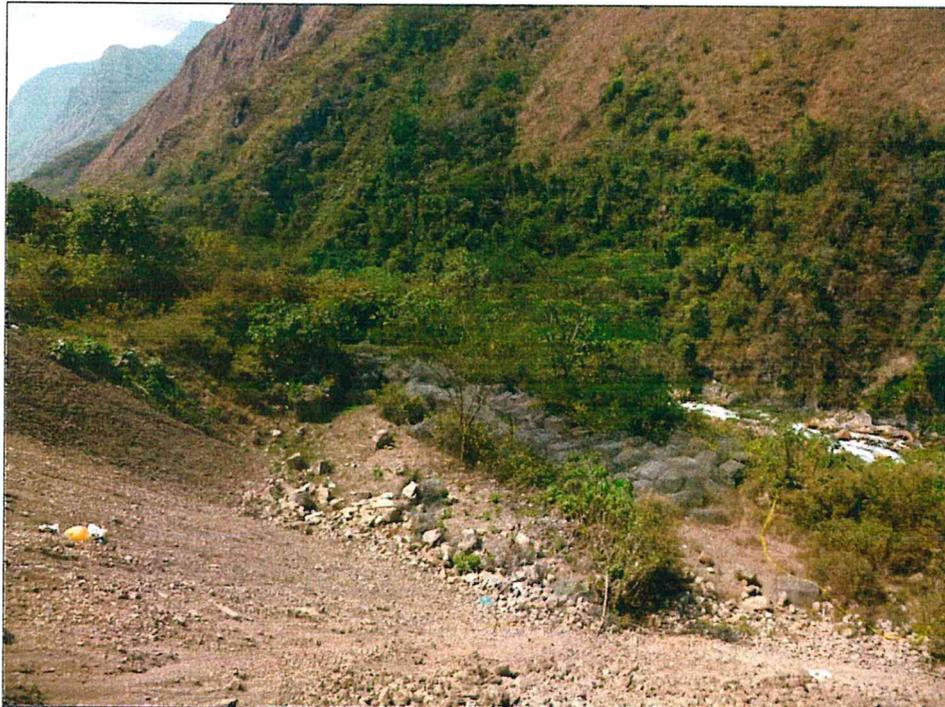
recurrentes, ya sean estacionales o excepcionales. Morfológicamente se distinguen como terrenos planos compuesto de material no consolidado, fácilmente removible (fotografía 2).

Fotografía 2: Terraza baja inundable, margen izquierda del río Ocobamba

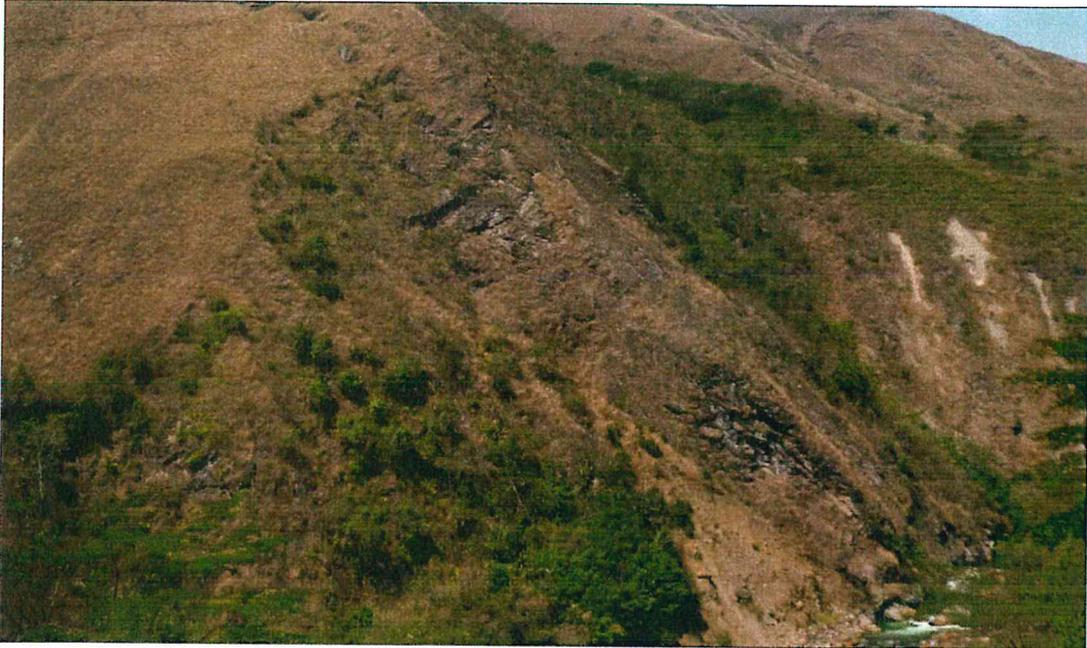
- **Formación Iparo (Oi-i):** Aflora en el valle del río Ocobamba, litológicamente está compuesta por pizarras, de color negro, marrón oscuro y un característico color gris acero por efectos de la meteorización. Las pizarras se disponen en estratos métricos y en paquetes masivos. La inclinación de las capas rocosas, así como el grado de fracturamiento y laminación, favorecen la infiltración del agua de precipitación pluvial hacia el subsuelo, dando lugar a la formación de un acuífero tipo fisurado (fotografía 3).

Fotografía 3: Roca metamórfica del Grupo San José

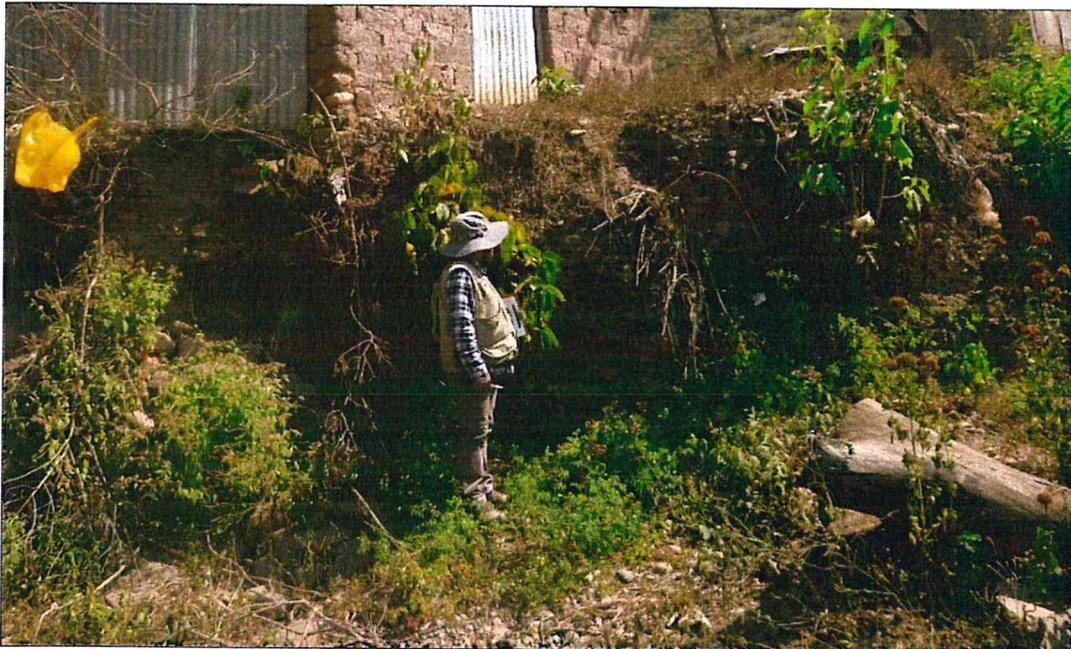
- c. **Depósitos proluviales (Qh-pr):** Conformado por fragmentos rocosos heterométricos (cantos, bolos, bloques, etc.), inmersos en matriz arcillo-limoso depositados en el fondo de valles tributarios y conos deyección en la confluencia de quebradas, tributarias al curso principal del río Ocobamba. El sector de Kelcaybamba se encuentra asentada sobre este tipo de depósito (fotografía 4).

Fotografía 4: Depósito proluvial sobre la cual está asentado el poblado de Kelcaybamba

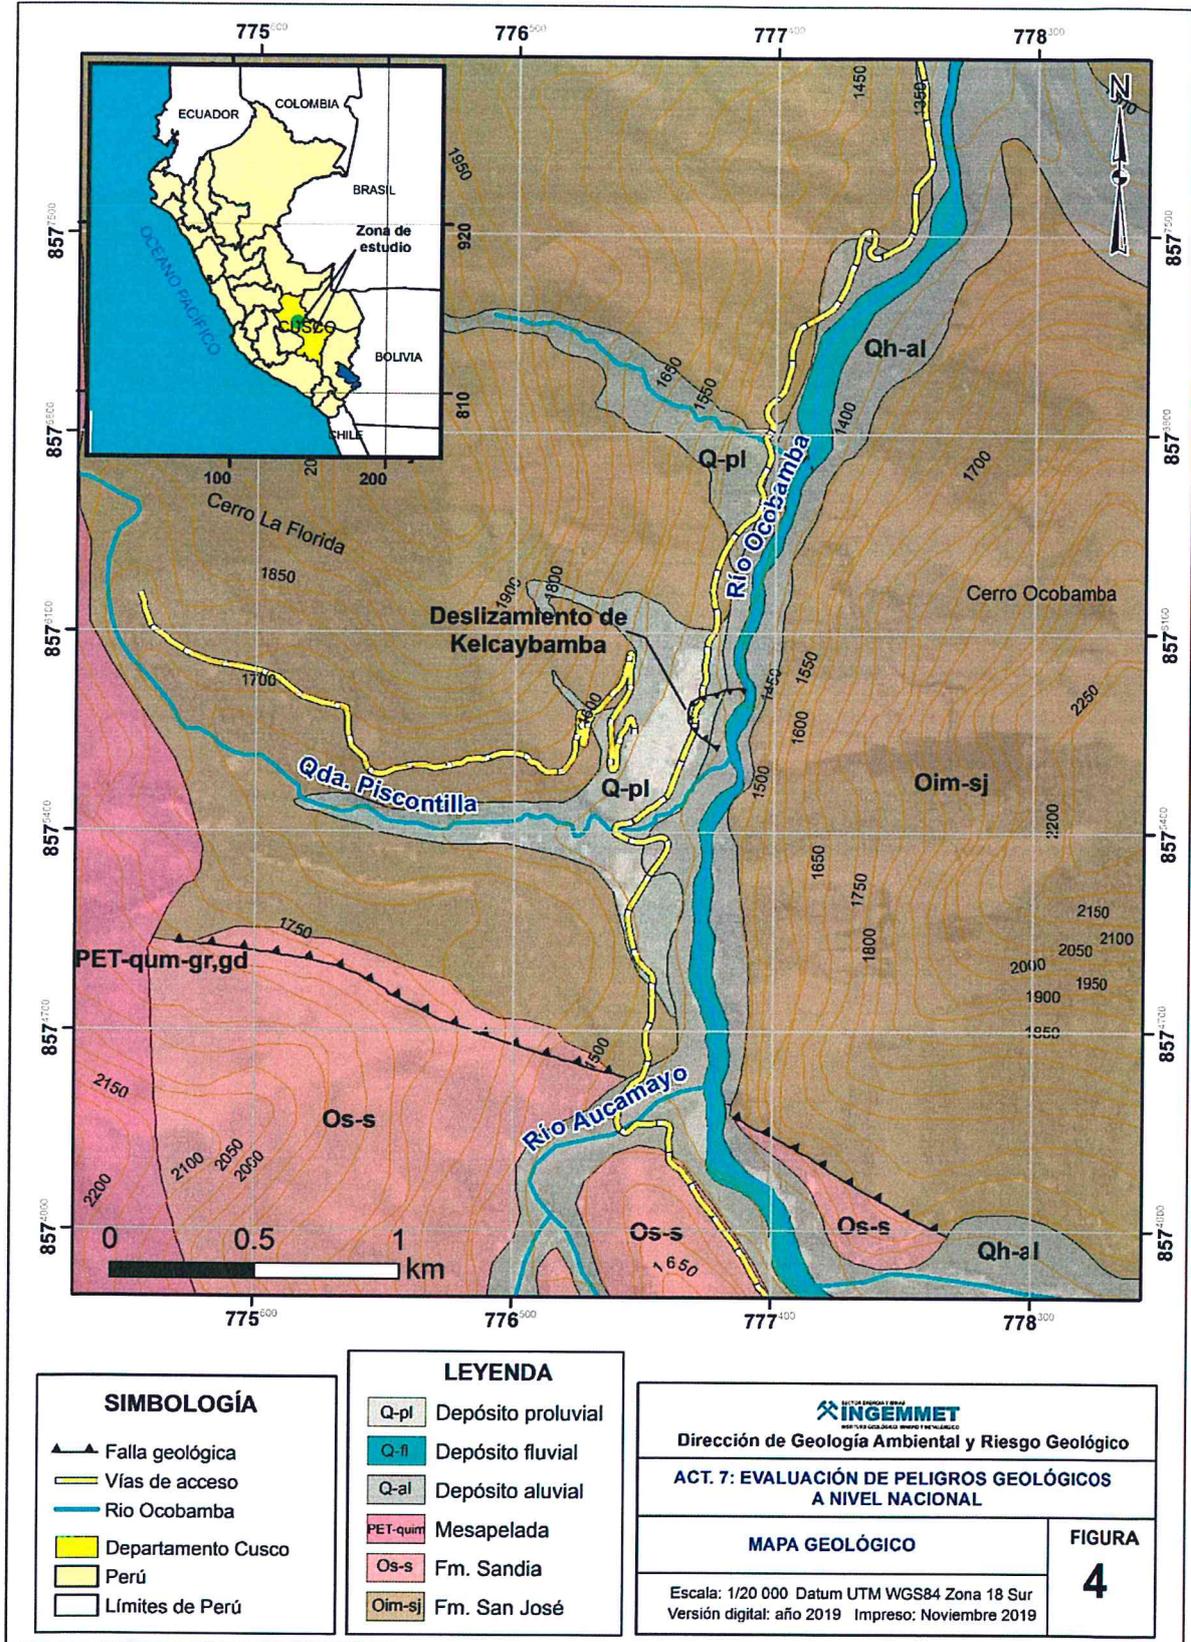
Figura 4: Mapa geológico del sector Kelcaybamba. Modificado de Salas et al., 1999

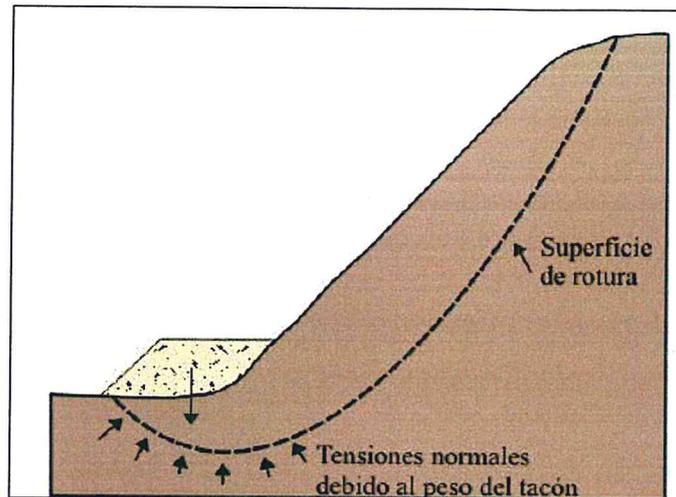
Figura 9: Efecto de una escollera sobre la resistencia del terreno.

- Construcción de escolleras en el pie del talud. Puede efectuarse en combinación con el descabezamiento del talud o como medida independiente (figuras 9 y 10). El peso de la escollera en el pie del talud se traduce en un aumento de las tensiones normales en la parte baja de la superficie del deslizamiento, lo que aumenta su resistencia. Este aumento depende del ángulo de rozamiento interno en la parte inferior de la superficie del deslizamiento. Si es elevado, el deslizamiento puede producirse por el pie y es más ventajoso construir la escollera encima del pie del talud, pudiéndose estabilizar grandes masas deslizantes mediante pesos relativamente pequeños de escollera. Si el ángulo de rozamiento interno es bajo, el deslizamiento suele ocurrir por la base y es también posible colocar el relleno frente al pie del talud. En cualquier caso, el peso propio de la escollera supone un aumento del momento estabilizador frente a la rotura. Por último, cuando la línea de rotura se ve forzada a atravesar la propia escollera, esta se comporta además como un elemento resistente propiamente dicho.

Algo que debe tomarse en cuenta constantemente es que la base del relleno debe drenar siempre, en caso contrario su efecto estabilizador puede verse disminuido, especialmente si el relleno se apoya sobre material arcilloso. Puede ser necesario colocar un material con funciones de filtro entre el relleno y el material del talud, para ello puede recurrirse al empleo de membranas geotextiles.

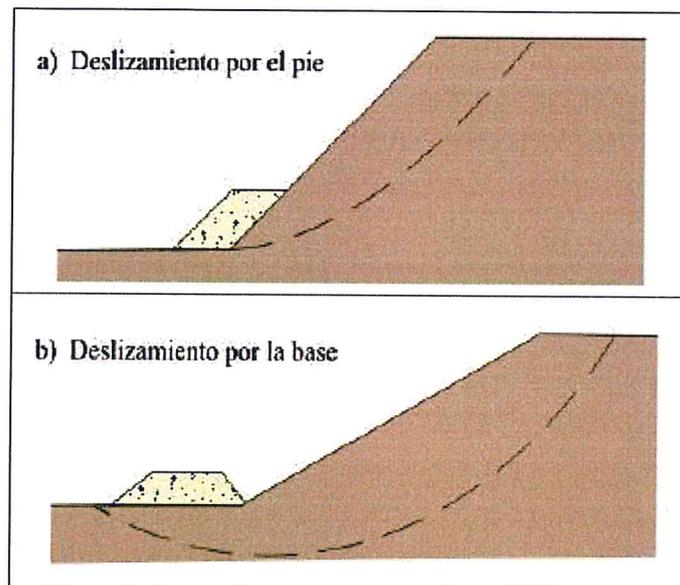
Figura 10: Colocación de escolleras.

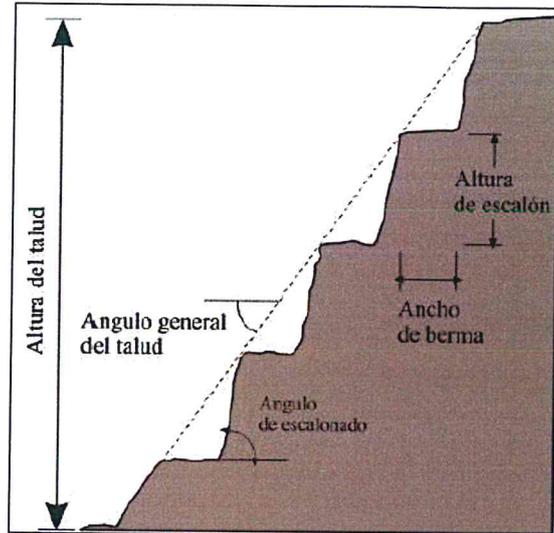
Figura 11: Esquema de un talud con bermas intermedias.

Tratamiento de taludes con escalonamiento: Es una medida que puede emplearse tanto cuando un talud está comprometido por un deslizamiento o antes de que este se produzca. Su uso es aconsejable porque facilita el proceso constructivo y las operaciones del talud, retiene las caídas de fragmentos de roca —indeseables en todos los casos— y si se coloca en ellos zanjas de drenaje entonces se evacuará las aguas de escorrentía, disminuyendo su efecto erosivo y el aumento de las presiones intersticiales (figura 11).

Este escalonamiento se suele disponer en taludes de roca, sobre todo cuando la meteorización puede ser intensa y cuando es importante evitar las caídas de fragmentos de roca, como es el caso de los taludes ubicados junto a vías de transporte.

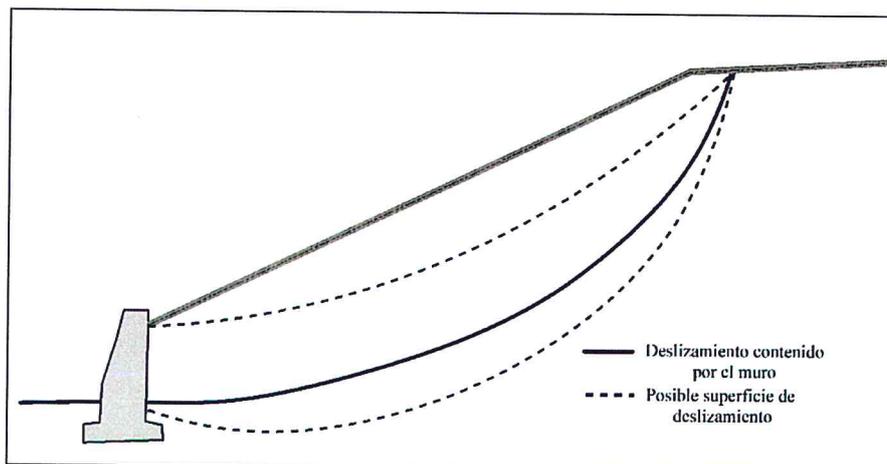
Figura 12: Contención de un deslizamiento mediante un muro.

- **Muros.** Los muros se emplean frecuentemente como elementos resistentes en taludes (figura 12).

En ocasiones se emplean para estabilizar deslizamientos existentes o potenciales al introducir un elemento de contención al pie. Esta forma de actuar puede tener varios inconvenientes. En primer lugar, la construcción del muro exige cierta excavación en el pie del talud, lo cual favorece la inestabilidad hasta que el muro esté completamente instalado. Por otra parte, el muro no puede ser capaz de evitar posibles deslizamientos por encima o por debajo del mismo.

Una contención solo puede sostener una longitud determinada de deslizamiento ya que en caso contrario el deslizamiento sobrepasa al muro. Cuando quieran sujetarse deslizamientos más largos, debe recurrirse a un sistema de muros o a otros de los procedimientos expuestos. Por todo ello, en taludes con signos evidentes de inestabilidad puede ser más apropiado realizar el muro con objeto de retener un relleno estabilizador.

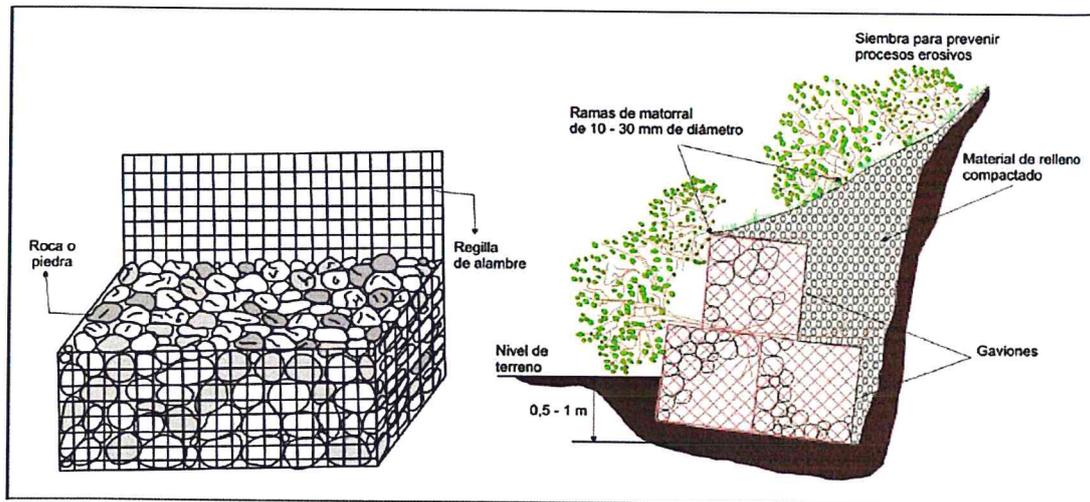
Figura 13: Muro de gavión.

Muros de gaviones. Los gaviones son elementos con forma de prisma rectangular que consisten en un relleno granular constituido por fragmentos de roca no degradable (caliza, andesita, granitos, etc.), retenido por una malla de alambre metálico galvanizado (figura 13).

Los muros de gaviones trabajan fundamentalmente por gravedad. Generalmente se colocan en alturas bajas, aunque algunas veces se colocan en alturas medianas (hasta 25 m de alto y 10 m de ancho) y funcionan satisfactoriamente. La relación entre la altura del muro y el ancho de la base del mismo es muy variable.
