Informe Técnico N° A6976

EVALUACIÓN DE PELIGROS GEOLÓGICOS Y DE ORIGEN ANTRÓPICO EN EL ASENTAMIENTO HUMANO PRIMERO DE MAYO

Región Lima
Provincia Lima
Distrito Cercado de Lima

NOVIEMBRE
2019

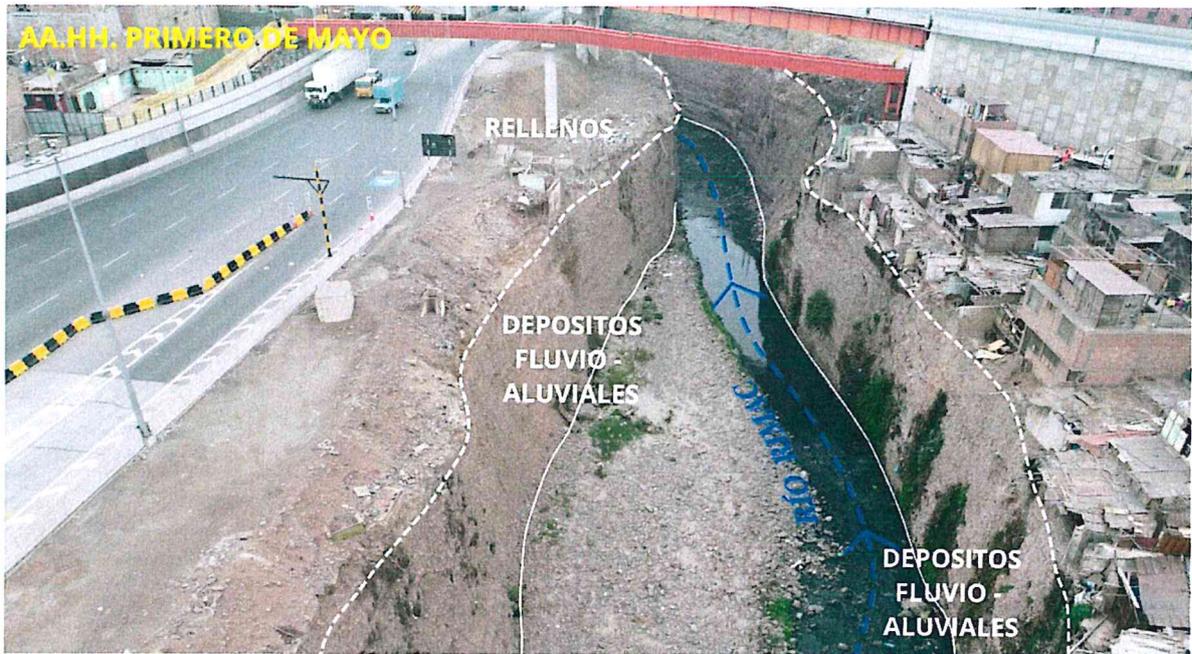
Figura 6 Depósitos de abanicos fluvio-aluviales al noreste del asentamiento humano Primero de Mayo, margen izquierda del río Rímac

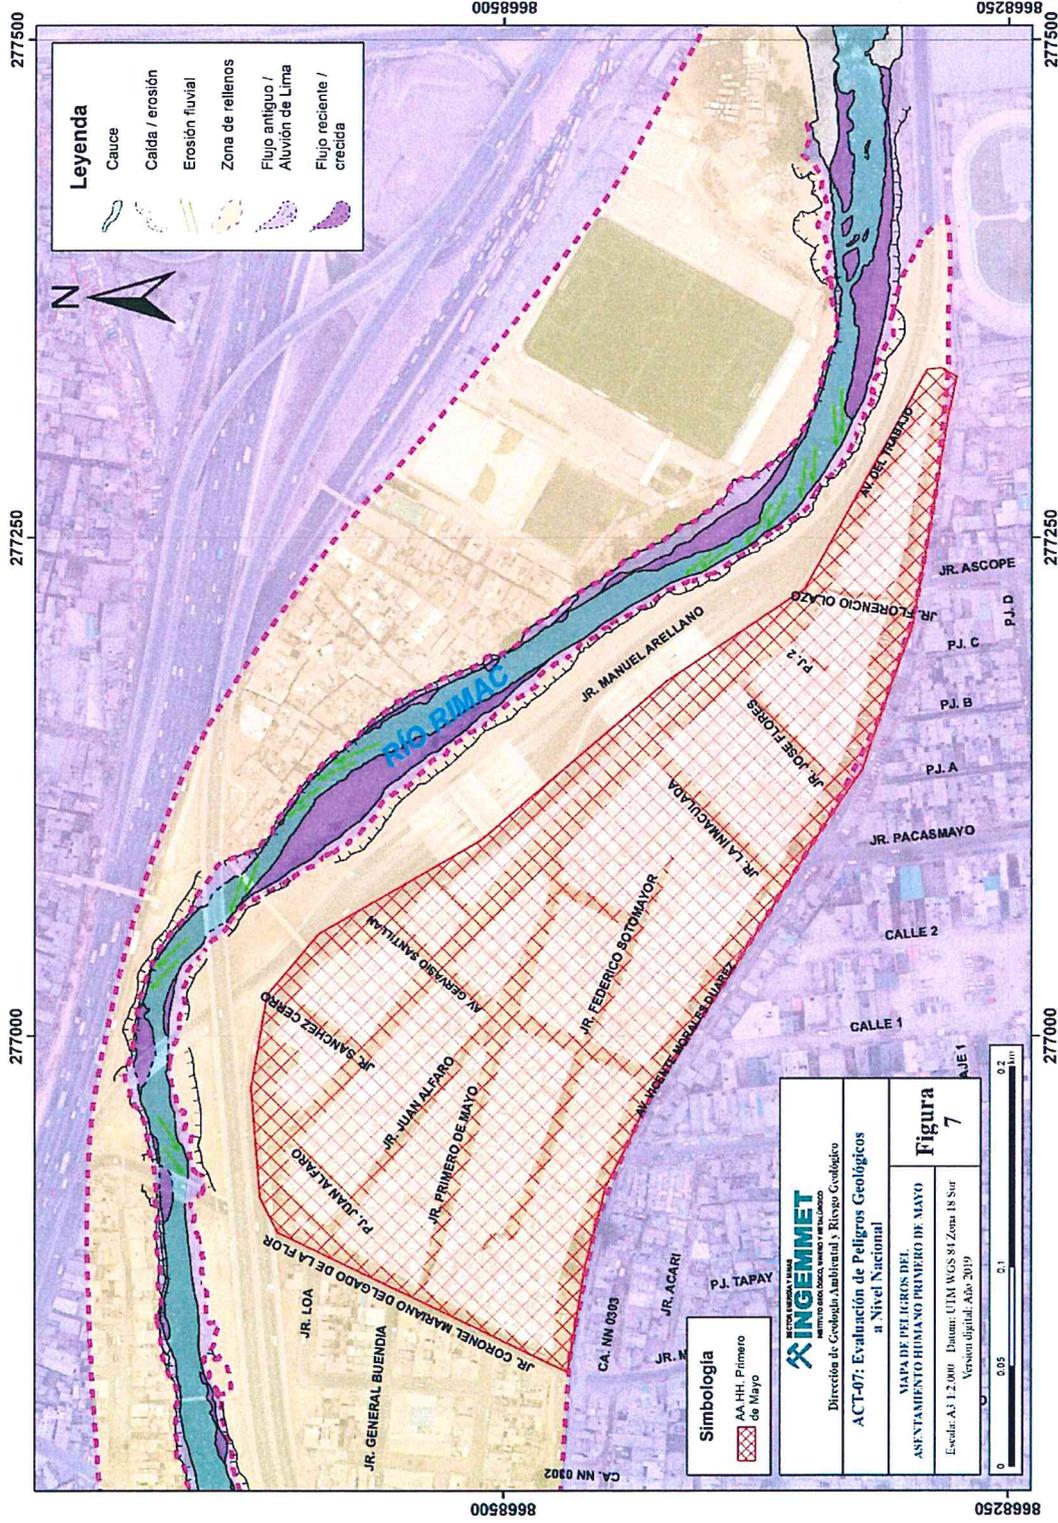
Los trabajos de campo permitieron identificar zonas con erosión fluvial, en ambas márgenes del cauce del río Rímac, entre el Puente del Ejército y el Puente Santa María (figura 7).

Figura 7 Mapa de peligros del asentamiento humano Primero de Mayo

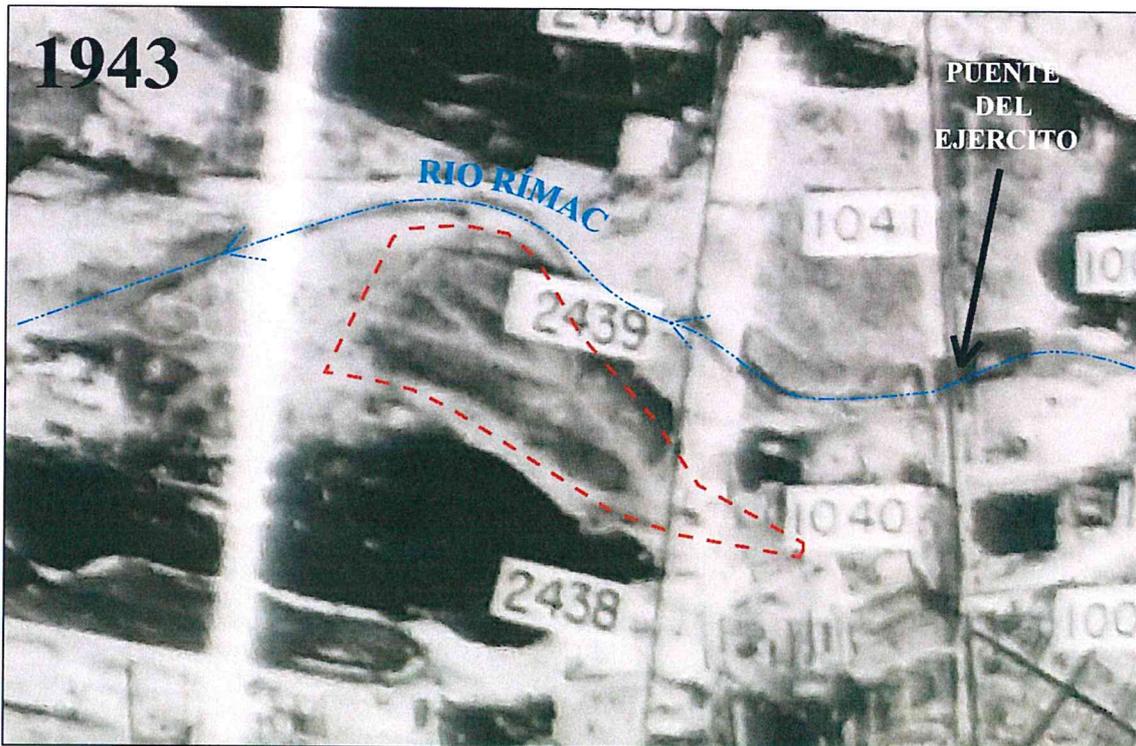
Las fotografías aéreas del año 1943, muestran un montículo formado por la acumulación de materiales diversos en la zona (figura 14). En las fotografías aéreas de los años 60 ya se observan lotizaciones y algunos emplazamientos de viviendas (figura 15).

Figura 14 Fotografía aérea de 1943 georreferenciada. Se observa entre la línea punteada la zona donde actualmente está emplazado el asentamiento humano Primero de Mayo. Se diferencia un montículo de color gris oscuro el cual constituía un relleno antiguo

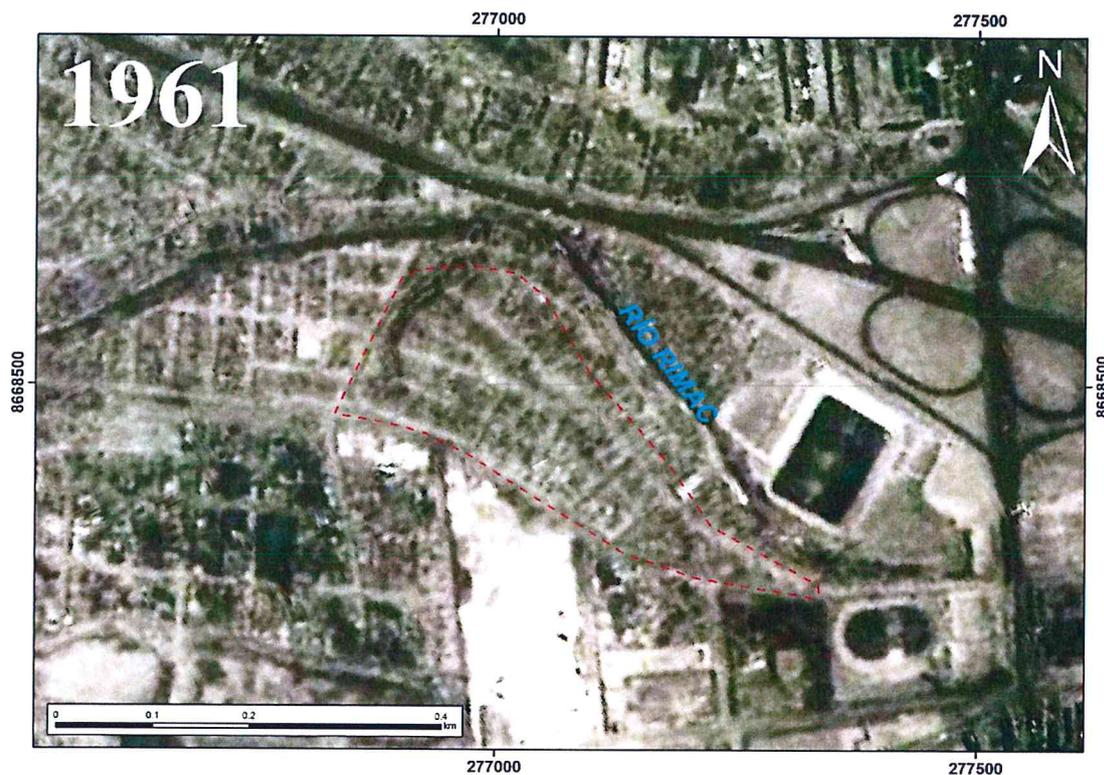
Figura 15 Fotografía aérea de vuelo alto georreferenciada, de 1961. Se observa entre la línea punteada la zona donde actualmente está emplazado el asentamiento humano Primero de Mayo

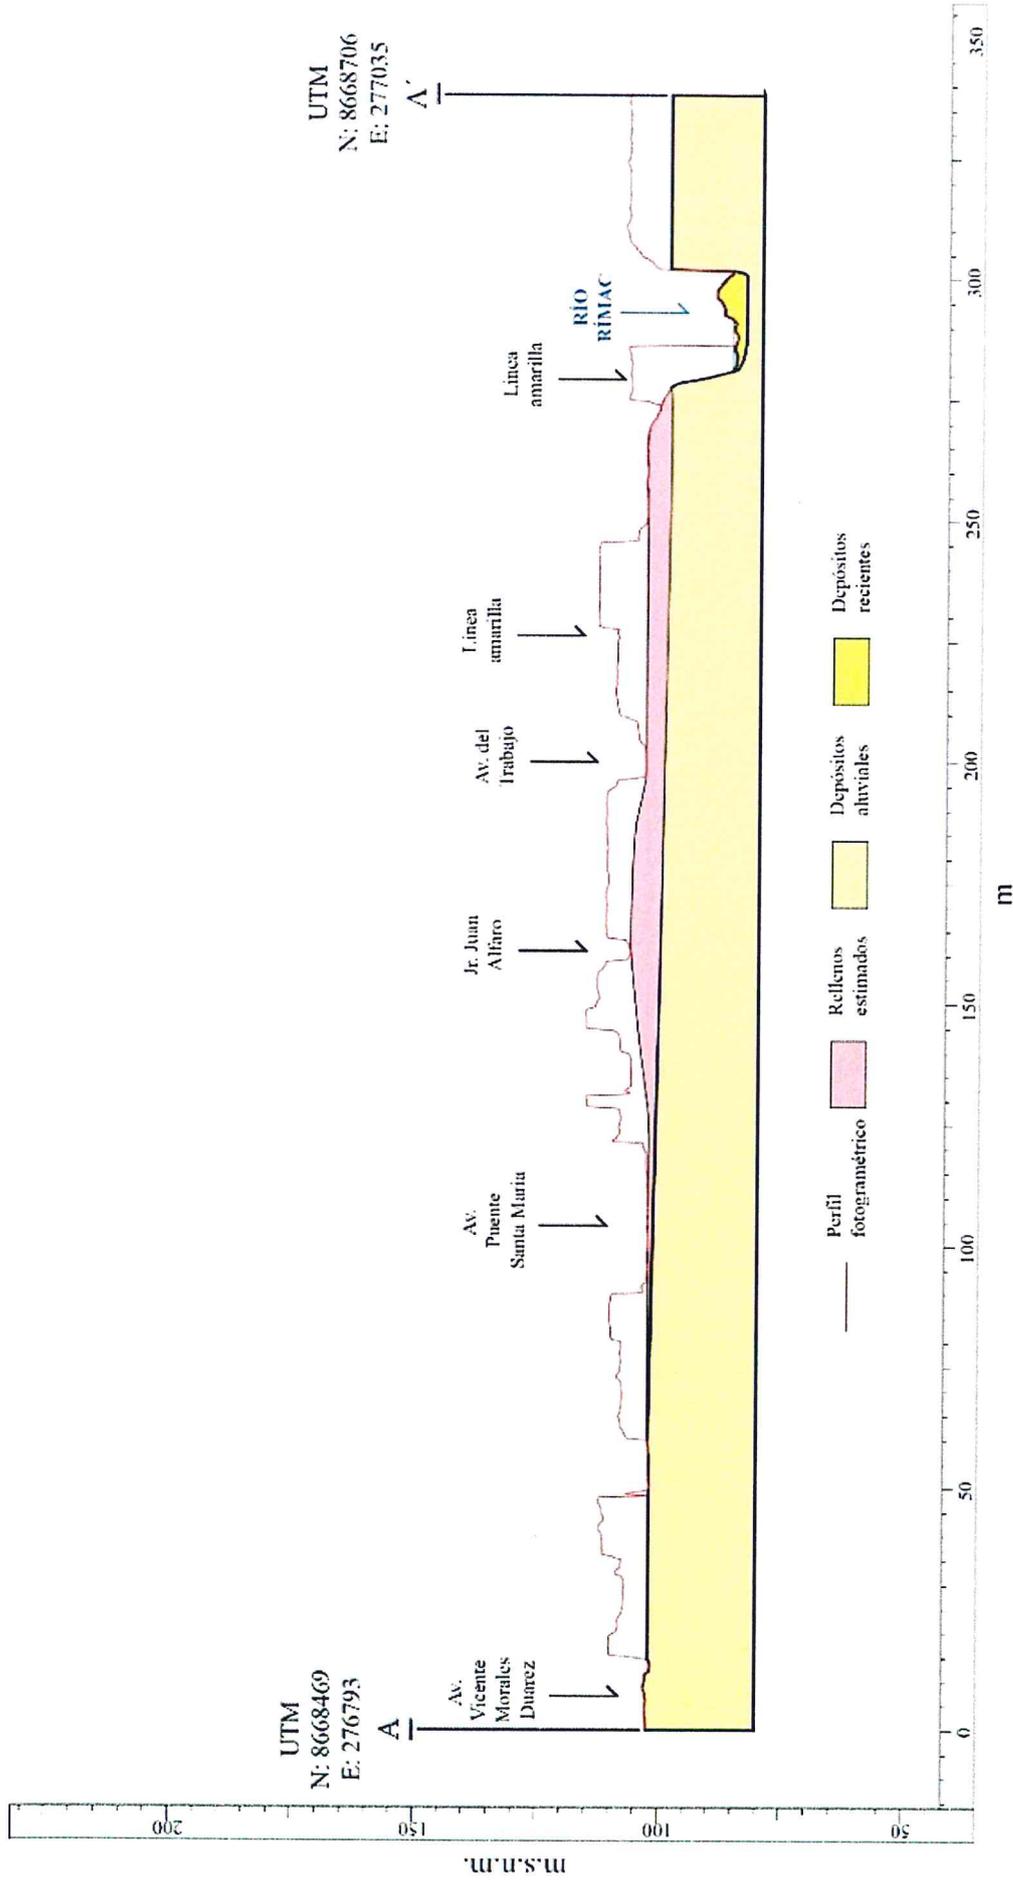
Para ampliar el análisis de deformación se realizaron perfiles a partir de la topografía actual (figuras 25 al 36), obtenida a través de fotogrametría con dron, en los cuales se observa una mayor potencia de materiales en las secciones A-A' (figura 25), B-B' (figura 26), C-C' (figura 27), D-D' (figura 29), F-F' (figura 30), G-G' (figura 31), H-H' (figura 32), I-I' (figura 33). Las potencias de relleno obtenidas, están en proporción a la deformación en superficie, lo cual indica mayor deformación en relación a mayor potencia. Las potencias máximas de relleno estimadas fluctúan en el rango de 10 a 15 m.

Figura 25 Perfil A-A', asentamiento humano Primero de Mayo

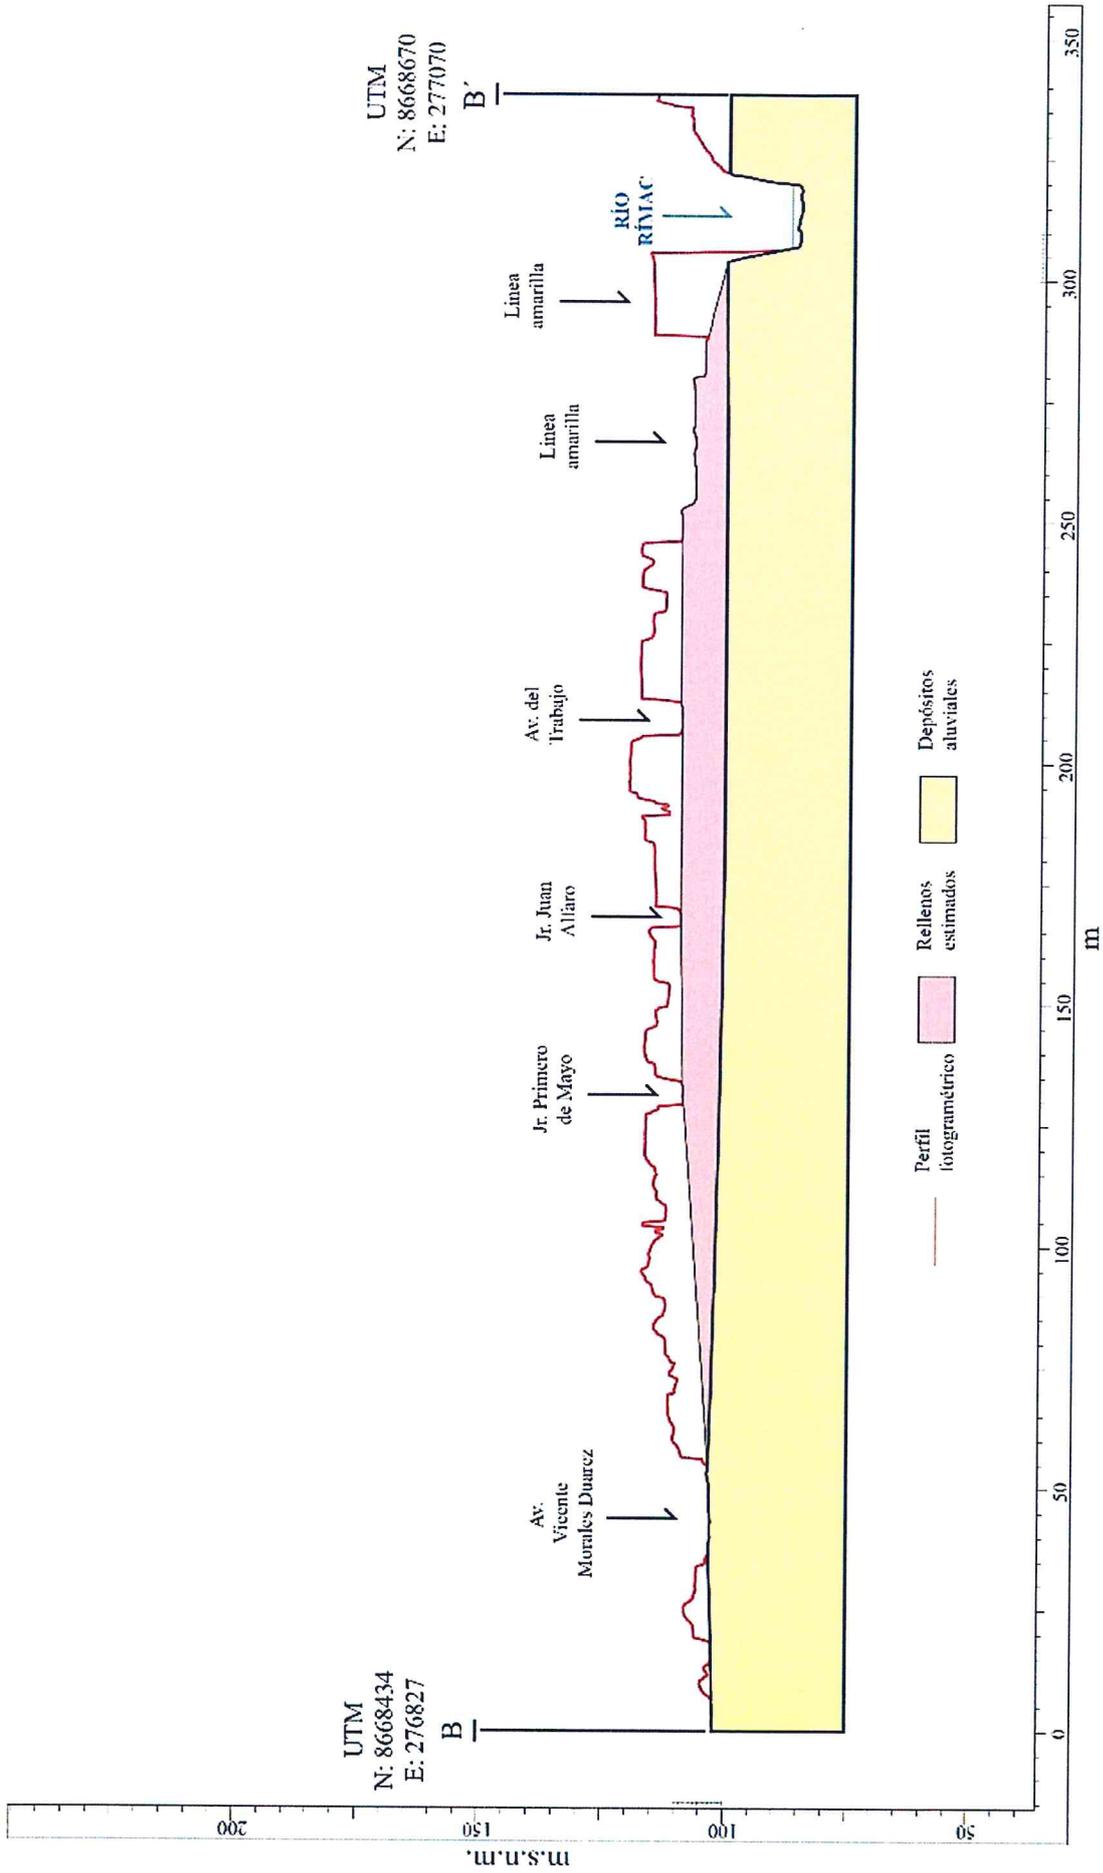
Figura 26 Perfil B-B'; asentamiento humano Primero de Mayo

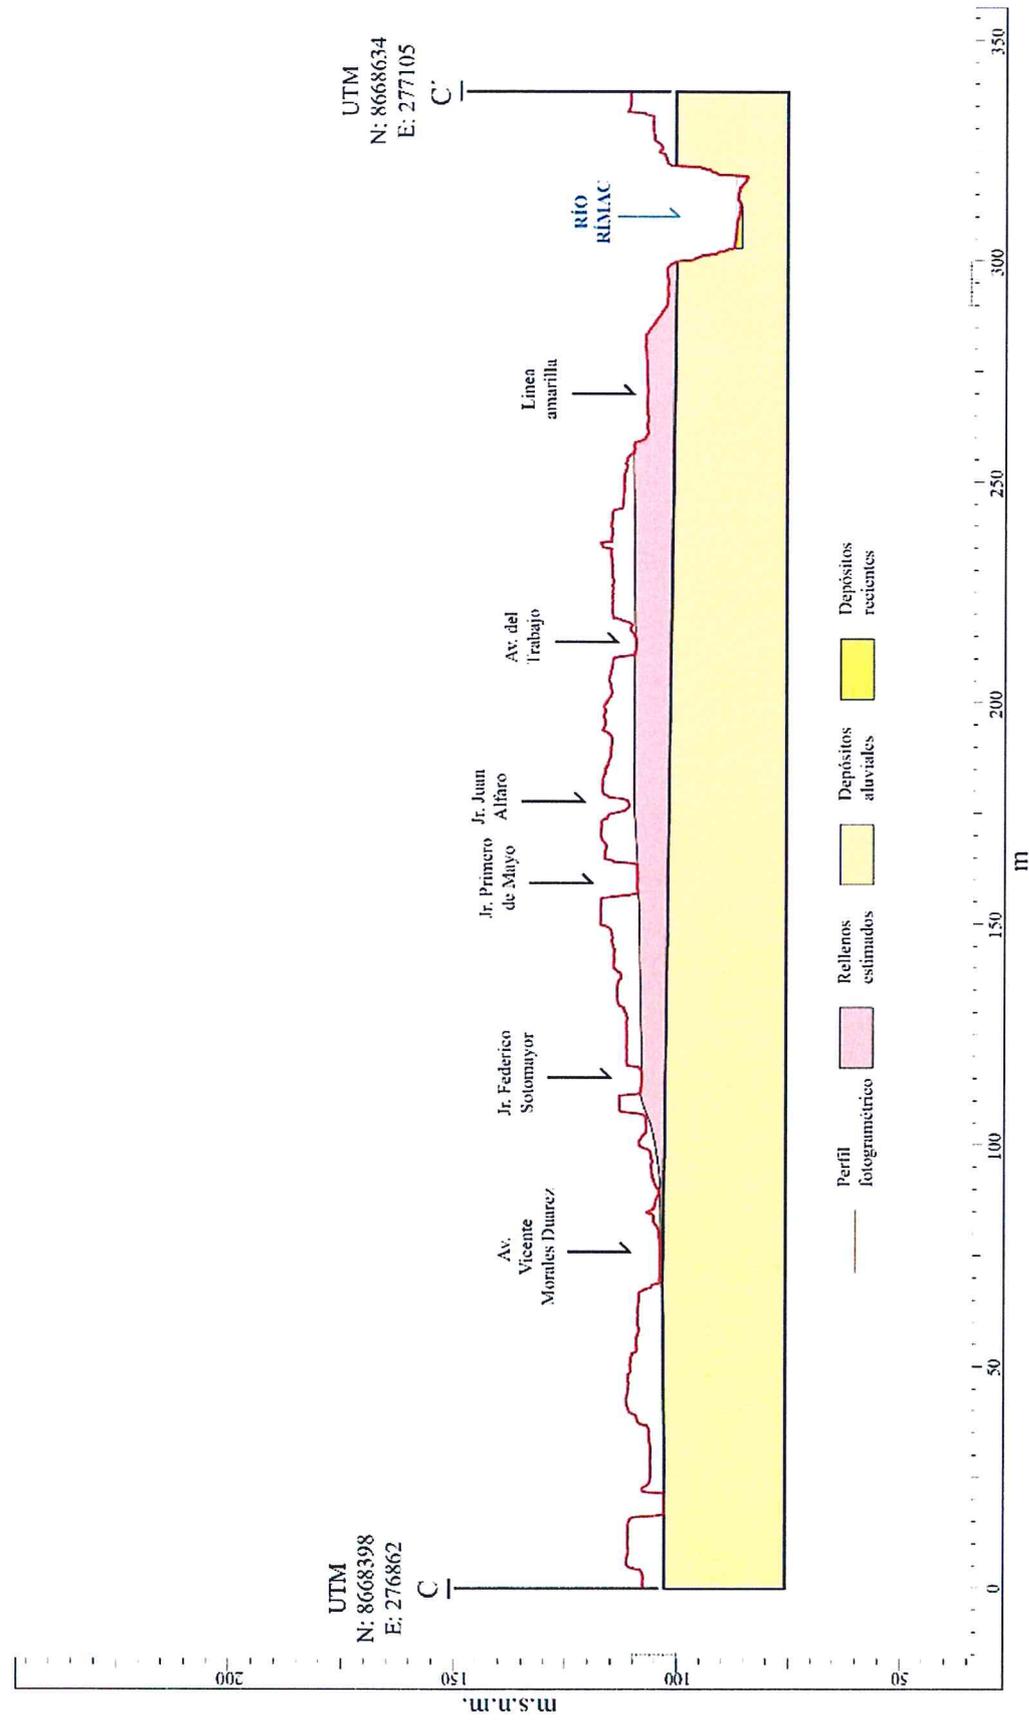
Figura 27 Perfil C-C', asentamiento humano Primero de Mayo
