Informe Técnico N° A6993

EVALUACIÓN DE PELIGROS GEOLÓGICOS Y GEOHIDROLÓGICOS EN LAS LOCALIDADES DE CHURUMAZÚ Y PUENTE PAUCARTAMBO

Región Junín
Provincia Oxapampa
Distritos Oxapampa y Villa Rica

DICIEMBRE
2019

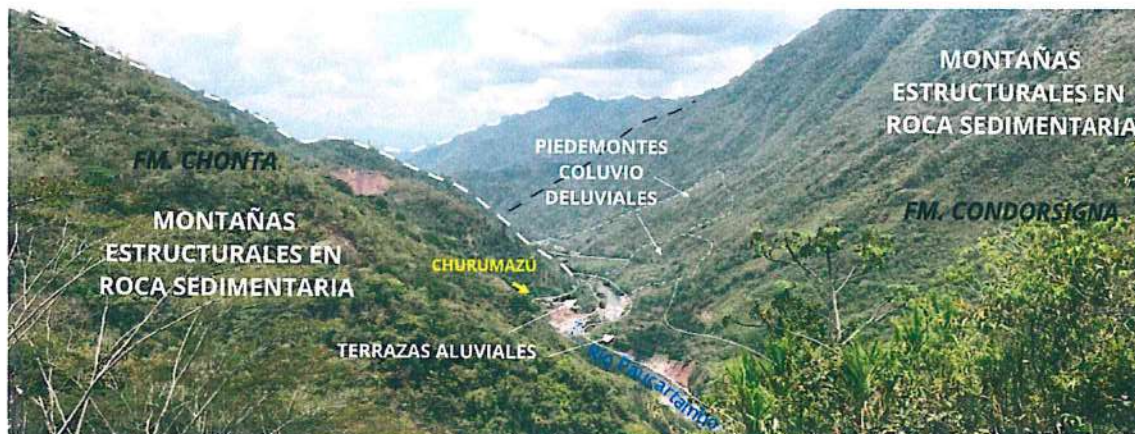
Figura 3. Sub unidades geomorfológicas en inmediaciones de Churumazú. Se diferencia también las formaciones geológicas a ambos lados del río Paucartambo.

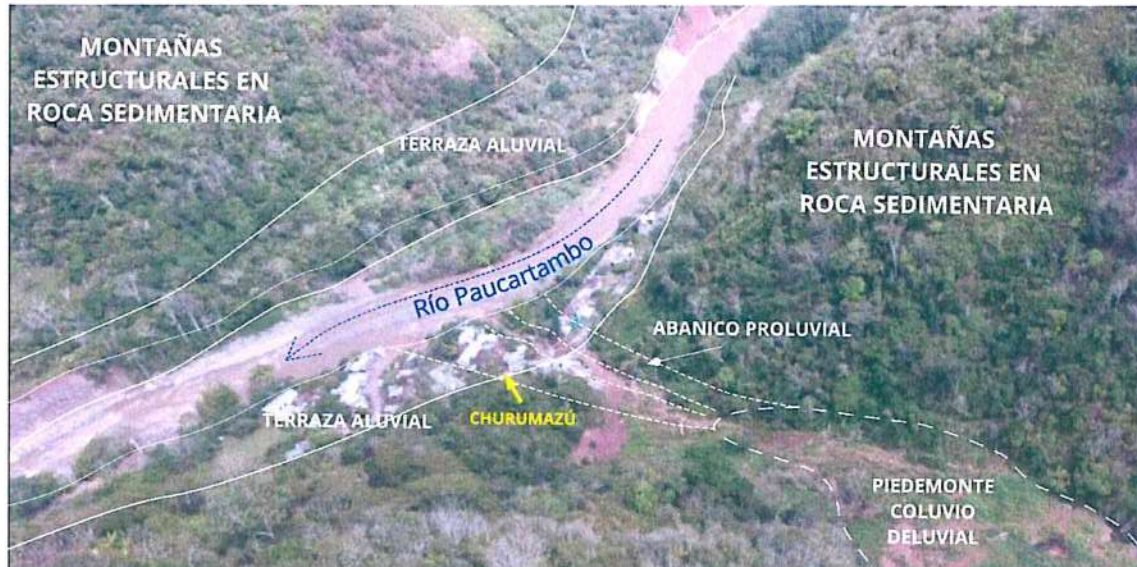
Se observa en la desembocadura de las quebradas de la zona de estudio. Constituye la desembocadura de la quebrada Churumazú, sin diferenciarse claramente con las terrazas aluviales (figura 4).

Figura 4. Interpretación de fotografía aérea mostrando las sub unidades geomorfológicas en inmediaciones de Churumazú.

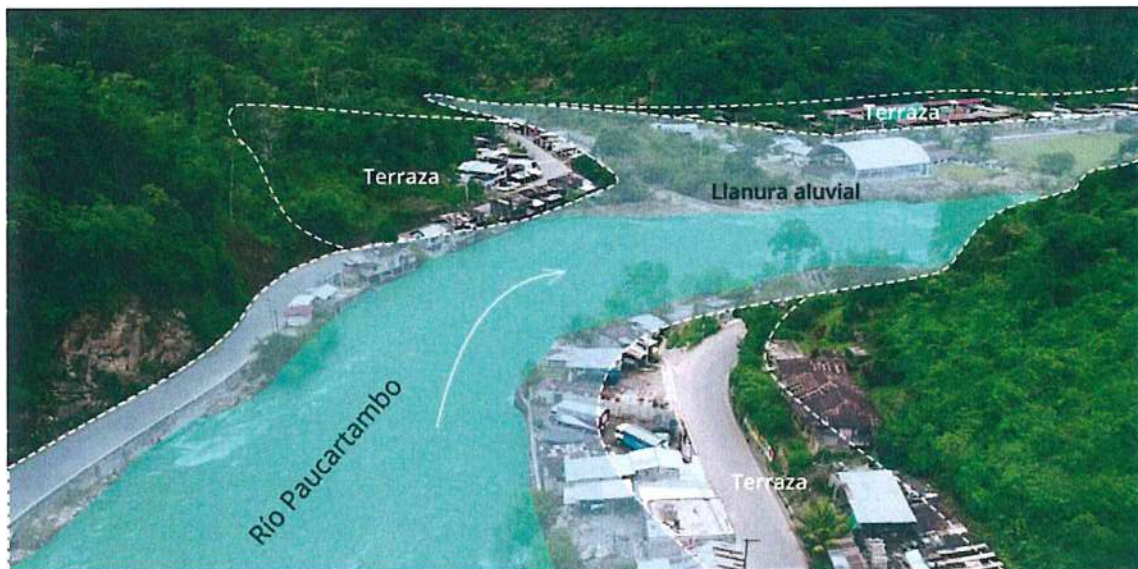
La llanura aluvial se puede diferenciar claramente en Puente Paucartambo, gran parte de la localidad está emplazada sobre esta subunidad (figura 5).

Figura 5. Terrazas y llanura aluvial en la localidad de Puente Paucartambo. Interpretado a partir de foto de INDECI - Villa Rica. Tomado de Nuñez & Albinez 2018.

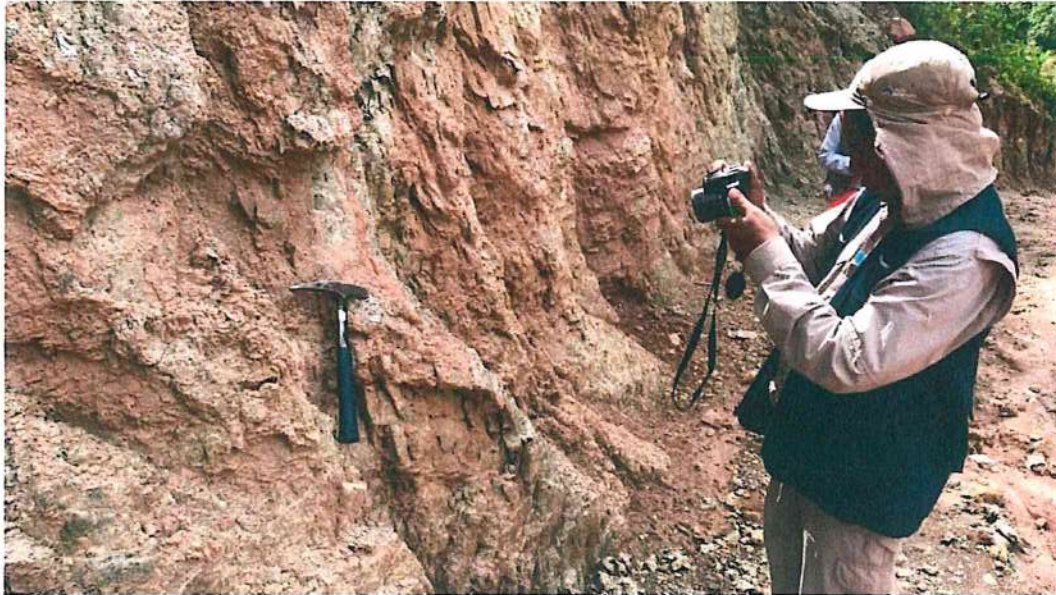
La Formación Chonta es predominantemente calcárea, con intercalaciones de niveles pelíticos. En la zona de Chumumazú se diferenciaron litologías correspondientes al segundo miembro de la formación Chonta, conformadas por calizas micrítica, margas de color beige y limolitas calcáreas gris marrón (Monge et al., 1996), con alto grado de meteorización (fotografía 1).

Fotografía 1. Afloramientos de la Formación Chonta en Churumazú.

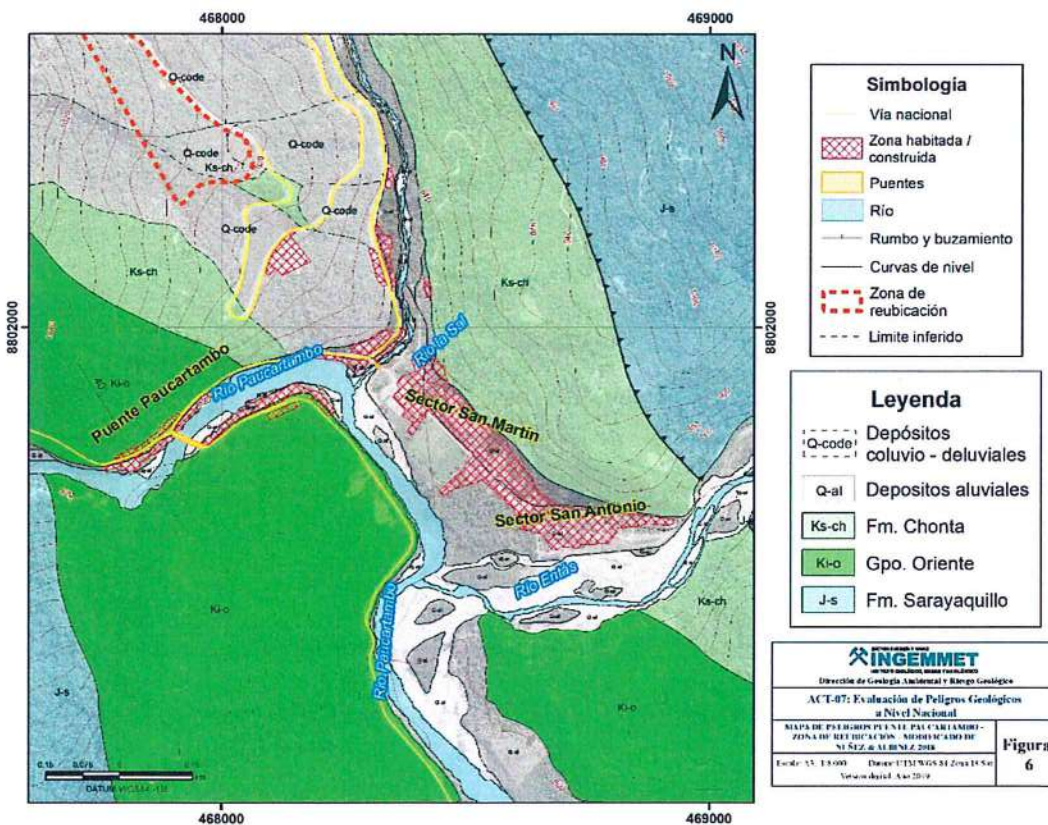
Figura 6. Mapa geológico de la zona de estudio (Rodríguez & Cueva 2010). Tomado y modificado de Nuñez & Albinez 2018. Se observa la zona de reubicación sobre depósitos de deslizamientos antiguos. Los límites cartografiados se infieren a partir de morfologías distinguibles con imágenes satelitales y datos de campo.

Acorde al mapa de Rodriguez & Cueva, 2010, 1: 50,000; (Nuñez & Albinez 2018), la zona de reubicación tiene como substrato rocoso la formación Chonta. Sin embargo, durante los trabajos de campo recientes también se identificaron depósitos-coluvio-deluviales (figura 6), provenientes de deslizamientos antiguos de grandes dimensiones en el sector (figura 10).

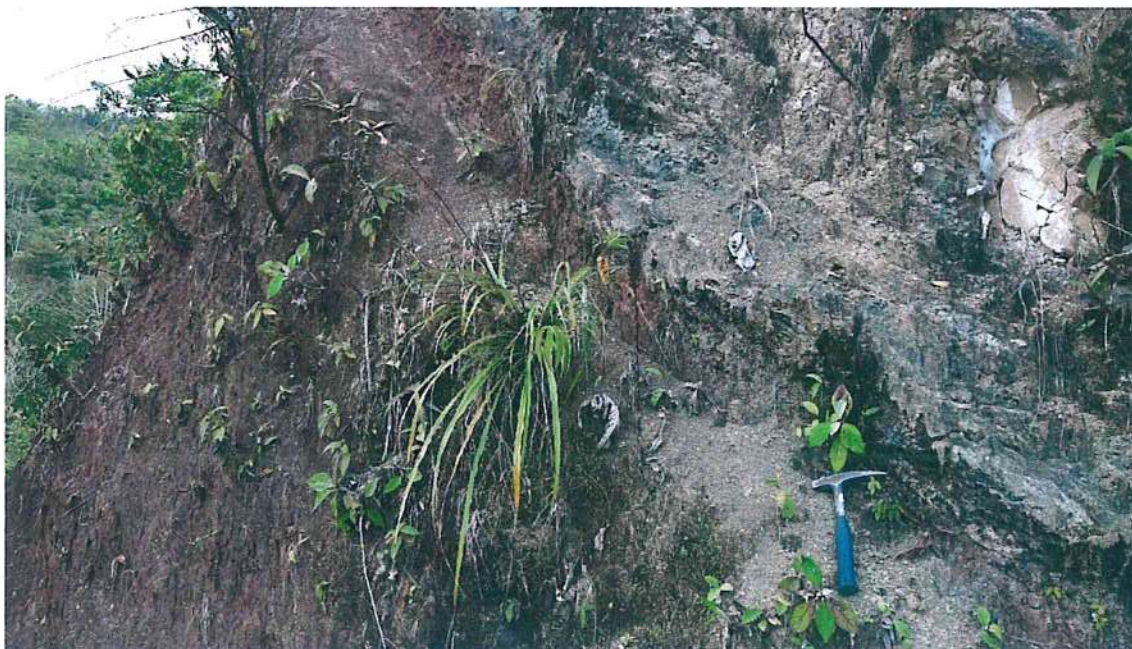
La litología de la zona corresponde al miembro inferior de la Formación Chonta, conformado por limoarcilitas de coloración verdosa y areniscas rojas de grano fino a medio, intercaladas esporádicamente con areniscas cuarzosas gris verdosas y blanquecinas con contenido pequeño de fragmentos calcáreos de forma irregular (Monge et al 1996). Los afloramientos se aprecian desde el talud norte del tramo carretero Puente - Río la Sal y en los taludes carreteros de la zona de reubicación (foto 2).

Fotografía 2. Afloramientos de la formación Chonta en el tramo carretero Puente Paucartambo Villar Rica.

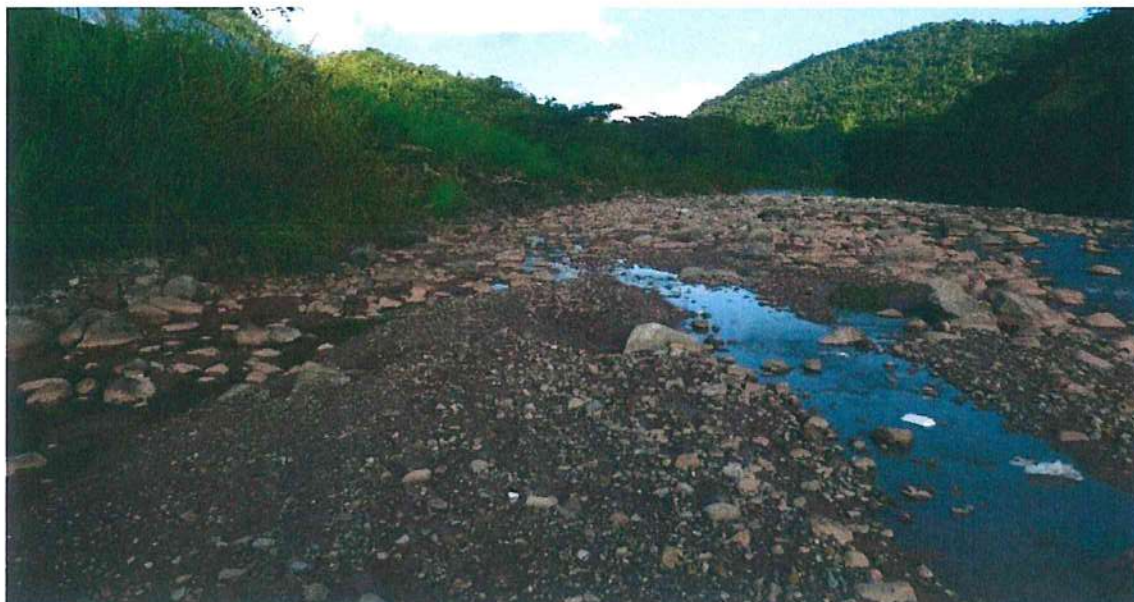
Los depósitos aluviales se encuentran distribuidos en los fondos de valle de los ríos Entas, La Sal y Paucartambo (foto 3). Lo conforman gravas y conglomerados polimícticos mal clasificados, unidos por una matriz arcillosa o arenosa (Monge et al., 1996). La mayor parte de la localidad de Puente Paucartambo se encuentra emplazada sobre este tipo de depósitos (figuras 6 y fotografía 3) (Nuñez & Albinez 2018).

Fotografía 3. Depósitos fluvio-aluviales en la llanura de inundación del río Paucartambo (Nuñez & Albinez 2018).
