DIRECCIÓN DE GEOLOGÍA AMBIENTAL Y RIESGO GEOLÓGICO

**Informe Técnico N° A6985**

# EVALUACIÓN DE PELIGROS GEOLÓGICOS EN EL SECTOR DE HUCHCUPAMPA

Región Ayacucho  
Provincia Lucanas  
Distrito Leoncio Prado

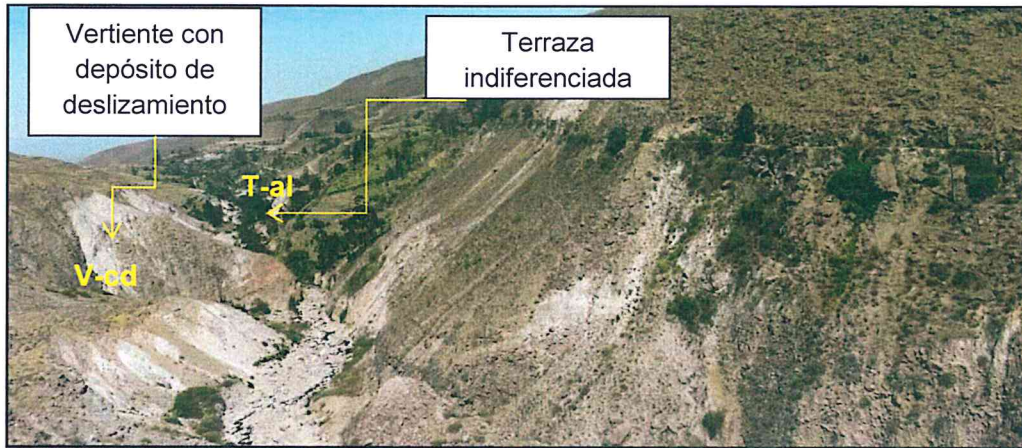
**Subunidad de Vertiente o piedemonte coluvio - deluvial (V-cd):** Esta unidad corresponde a las acumulaciones de laderas originadas por procesos de movimientos en masa (deslizamientos, derrumbes y caídas de rocas), así como también por la acumulación de material fino y detrítico, caídos o lavados por escorrentía superficial, los cuales se acumulan en las laderas (figura 4). Esta unidad es susceptible a generar caídas de rocas, deslizamientos y derrumbes.

*Figura 4. Unidades geomorfológicas en la zona de estudio.*

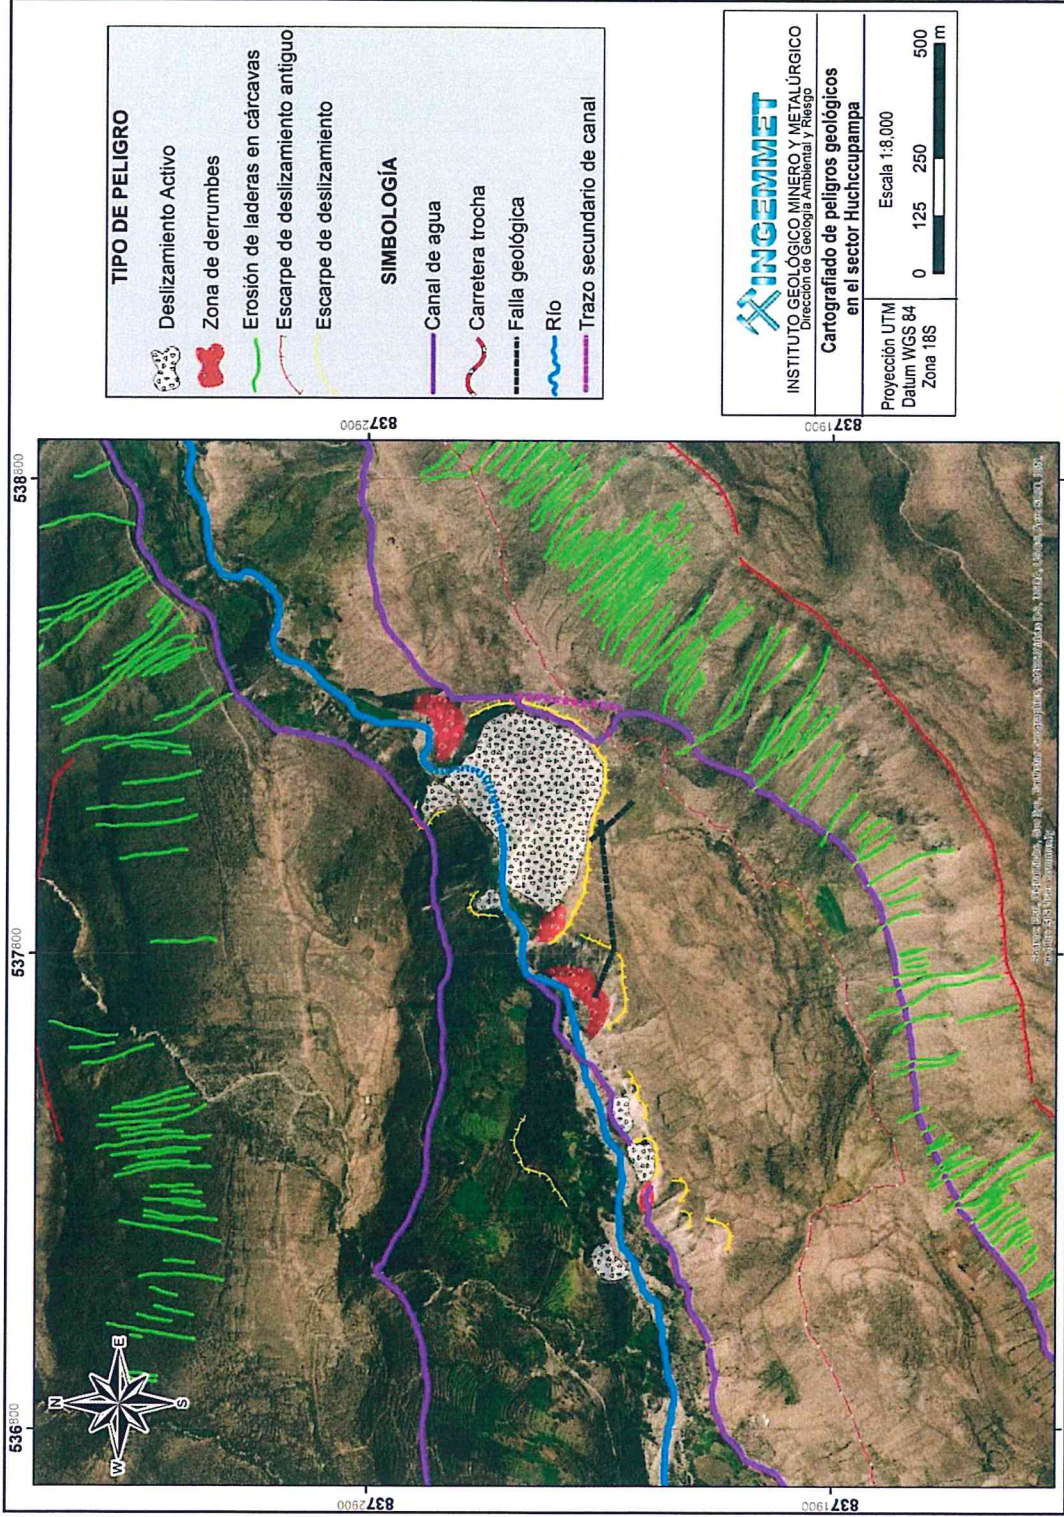
En el sector de Huchccupampa se han identificado ocurrencias de peligros geológicos como deslizamientos, procesos de erosiones de ladera y caídas de roca (figuras 5 y 6).

Figura 6. Mapa de peligros geológicos del sector Huchcupampa.

Las laderas de los cerros en el sector Huchccupampa están siendo afectado por procesos de erosión de laderas en forma de surcos y cárcavas (figura 6). Las cárcavas tienen un ancho de hasta 12 m y profundidades de hasta 6 m aproximadamente, y en base a la clasificación de San Miguel., (1958), por sus dimensiones consideran como “grandes” (figura 9).
