INFORME TÉCNICO

Geología Ambiental y Riesgo Geológico

Origen, Dinámica y Daños ocurridos por un flujo de agua que afectó Las líneas de Nazca en enero 2009

Ing. Patricio Valderrama

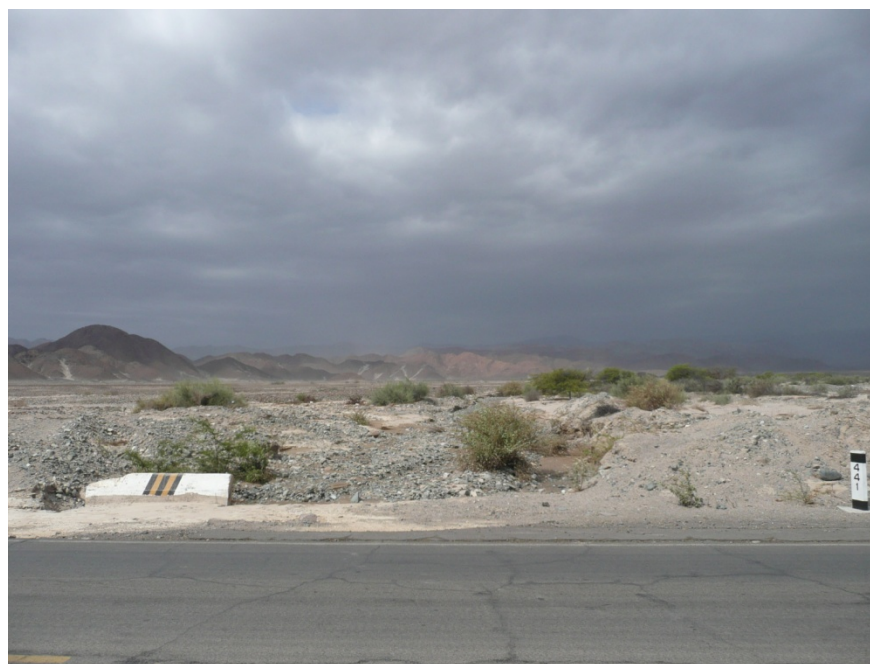
Fig. 2: Vista desde las Pampas de Jumana hacia las estribaciones andinas, nótese que pese a que en las Pampas tenemos el típico clima desértico, en las partes bajas de los andes las nubes grises indican una fuerte actividad pluvial.

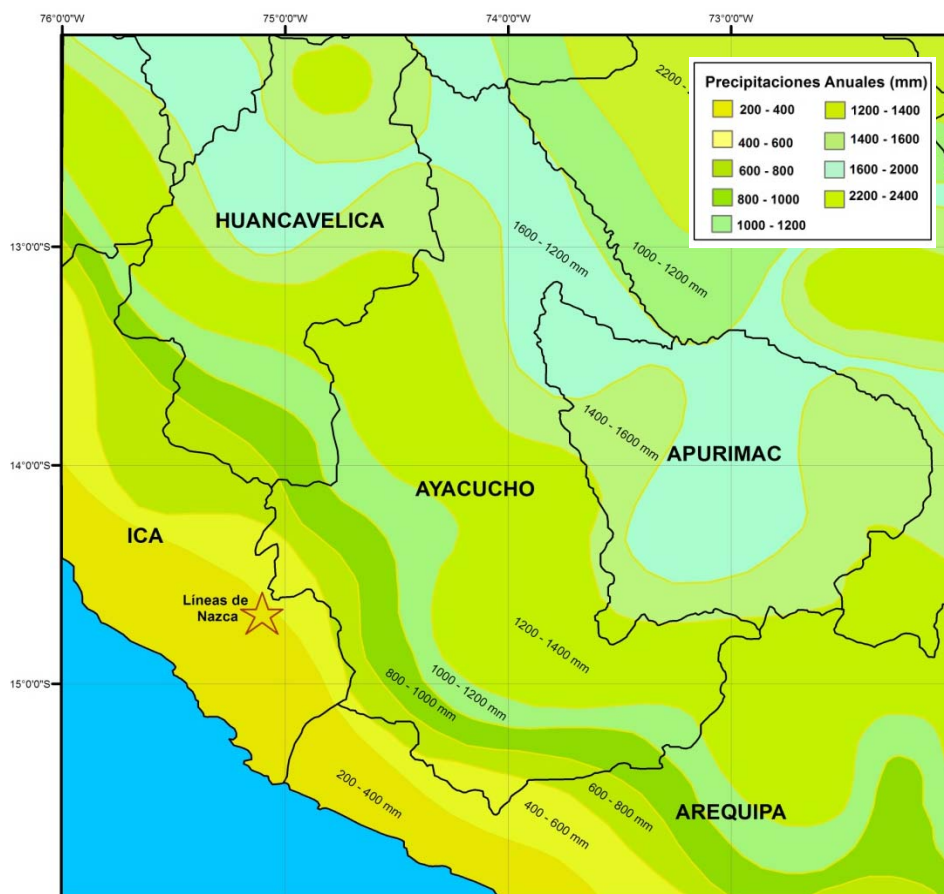
Fig. 3: Mapa de Isoyetas donde se muestra la ubicación de las Líneas de Nazca con una precipitación máxima de 400 mm/año. En la parte andina de la zona se aprecia que se podría llegar a tener una precipitación superior a los 1000 mm/año, en esta zona se originan los flujos de detritos y agua que afectan las Líneas de Nazca.
