**Informe Técnico N° A6995**

# **EVALUACIÓN DE PELIGRO GEOLÓGICO POR MOVIMIENTOS EN MASA EN EL SECTOR DE CHALAYPAMPA**

Región Huancavelica  
Provincia Angaraes  
Distrito Chincho

DICIEMBRE  
2019

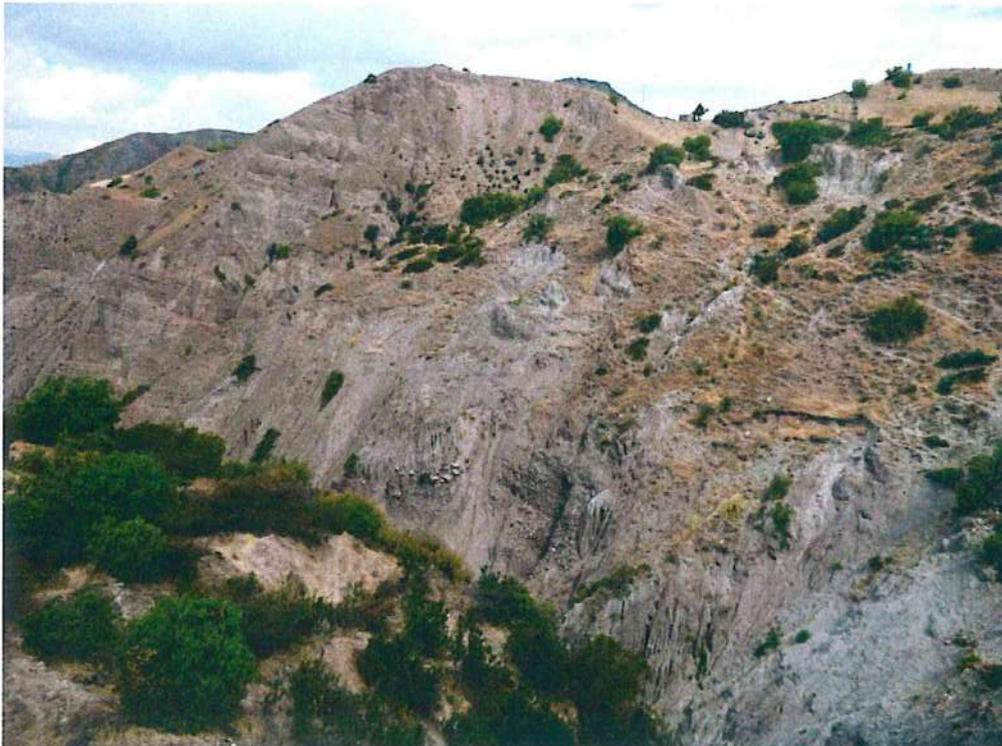
Fotografía 1: Vista con dirección hacia el sureste de la margen izquierda de la quebrada Tranca, en donde se puede observar la intercalación de limoarcillitas de color rojizo, con areniscas y lodolitas del Miembro Tingrayoc de la Formación Huanta.

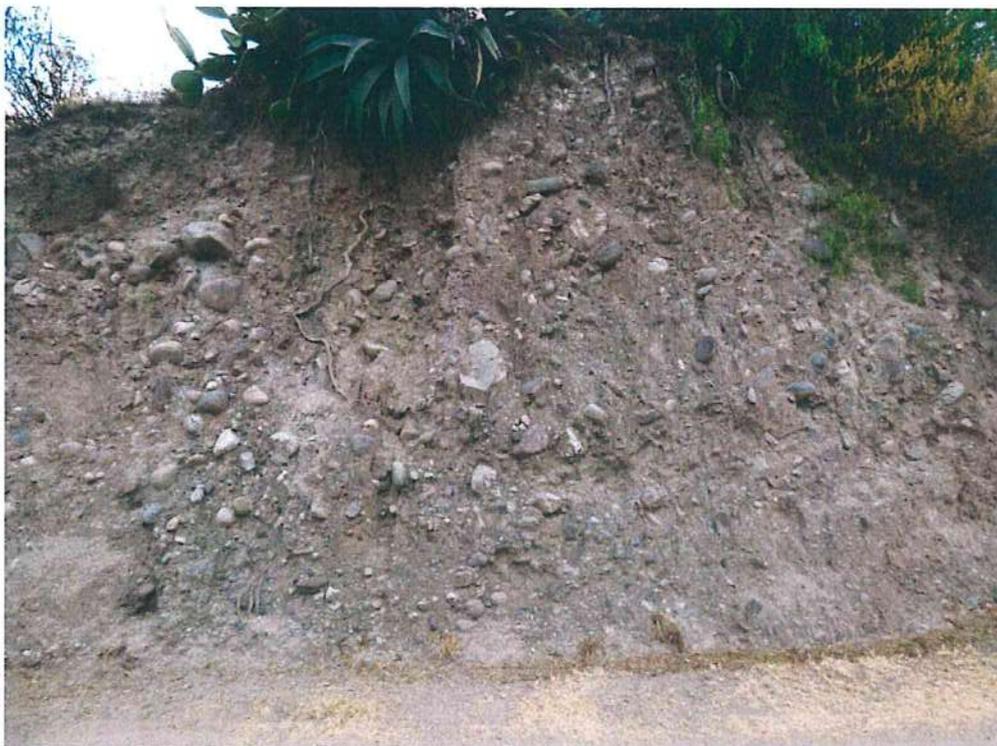
Fotografía 2: Vista en la que se observa los conglomerados de la Formación Acobamba en el talud superior de corte de la carretera Chincho-Huanchuy, ubicado a 70 m de la localidad de Chincho.

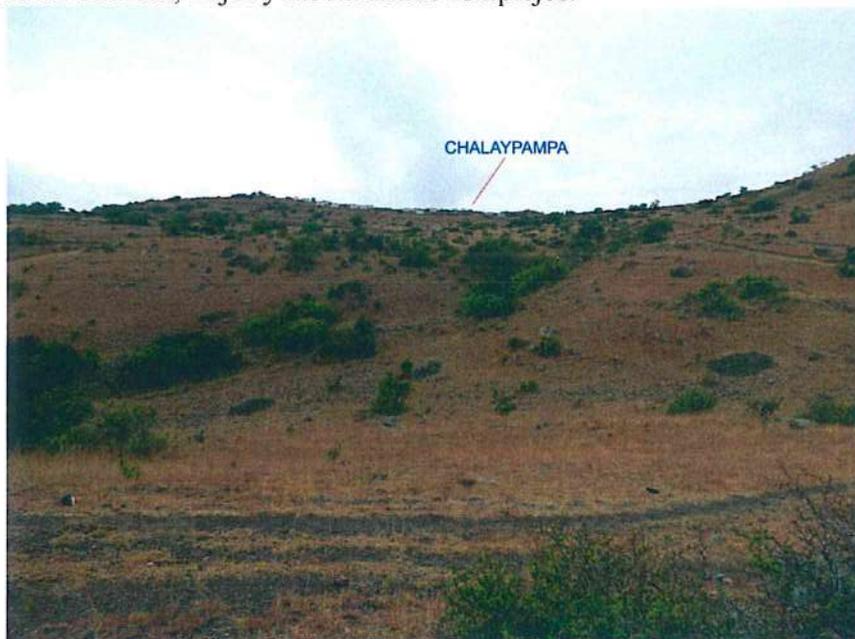
Figura 5: Vista con dirección al este donde se puede apreciar la cima de la montaña en roca volcánico-sedimentaria con una configuración ondulada sobre la cual se asienta la localidad de Chalaypampa.
