EVALUACIÓN GEOLÓGICA DEL ÁREA AFECTADA POR DESLIZAMIENTO DE TIERRAS EN TAMBORAQUE

(DISTRITO SAN MATEO, PROVINCIA HUAROCHIRI, REGIÓN LIMA)

**LIMA PERU
SEPTIEMBRE 2008**

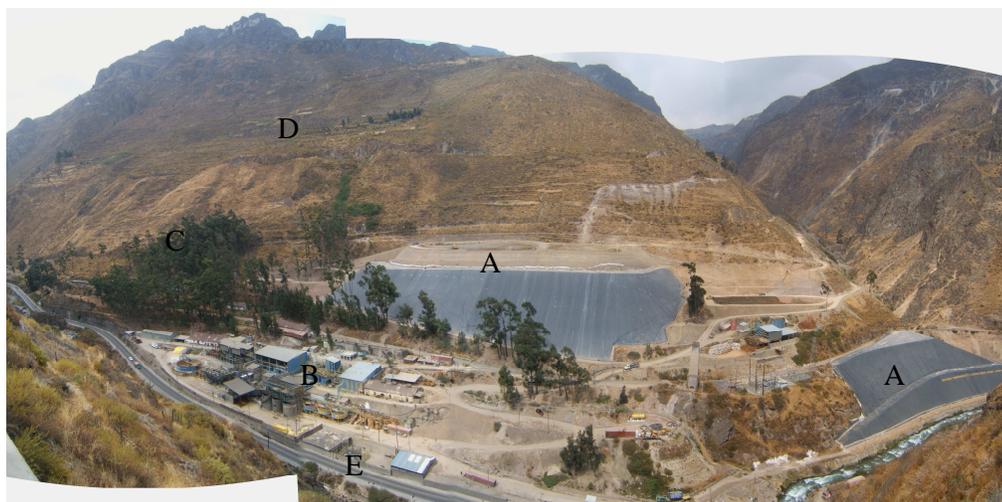
Foto N°1 Vista panorámica de la ladera del cerro Tamboraque. Confluyen zonas con relaves (A), planta metalúrgica (B) y zonas forestadas con eucaliptos en la parte inferior (C). Suelos coluviales en la parte superior aprovechados como terrenos de cultivos (D). Parte de la Carretera Central, tramos de la vía férrea y accesos o desarrollos en el área de operaciones mineras (E).

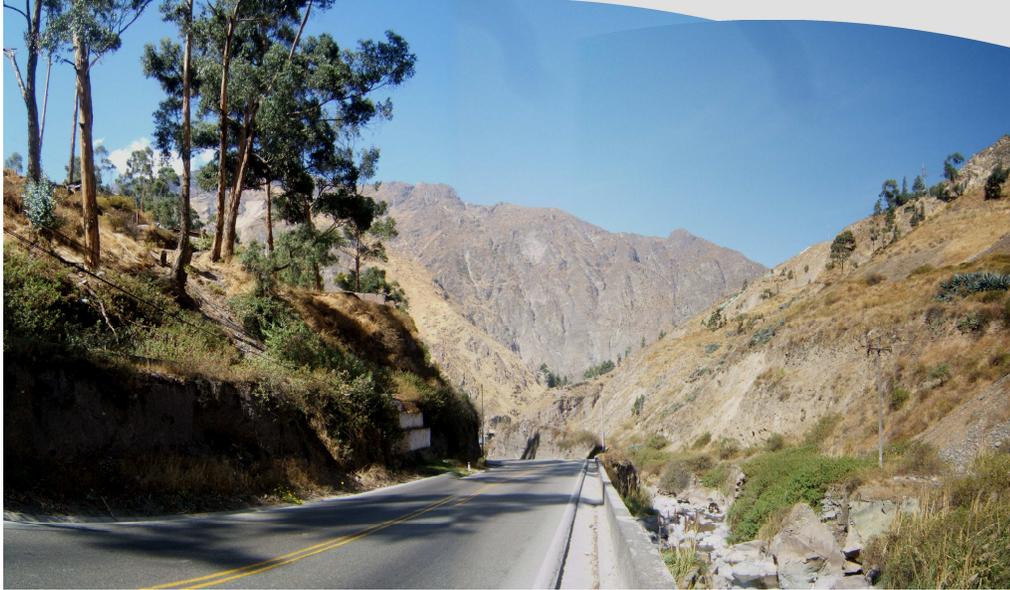
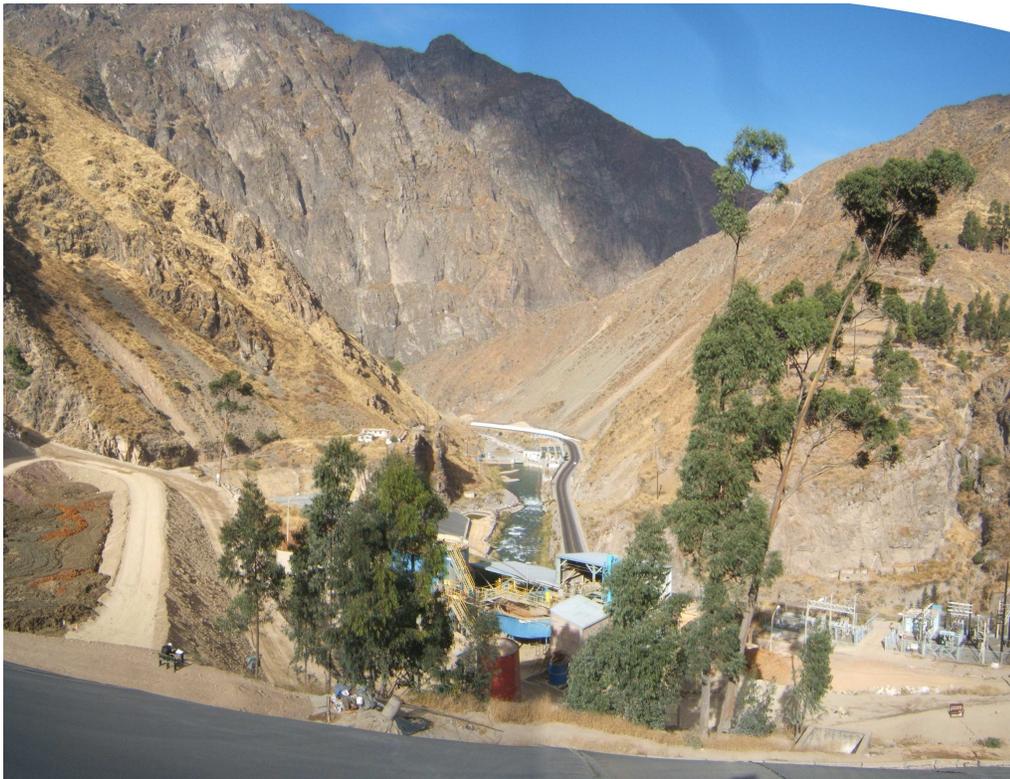
Foto N°2 Dos vistas aguas abajo del valle del río Rímac, típico valle fluvial juvenil en forma de "V" de cauce angosto. Las montañas adyacentes muestran laderas con pendiente pronunciadas, mayor a 40°, en macizos rocosos volcánicos.

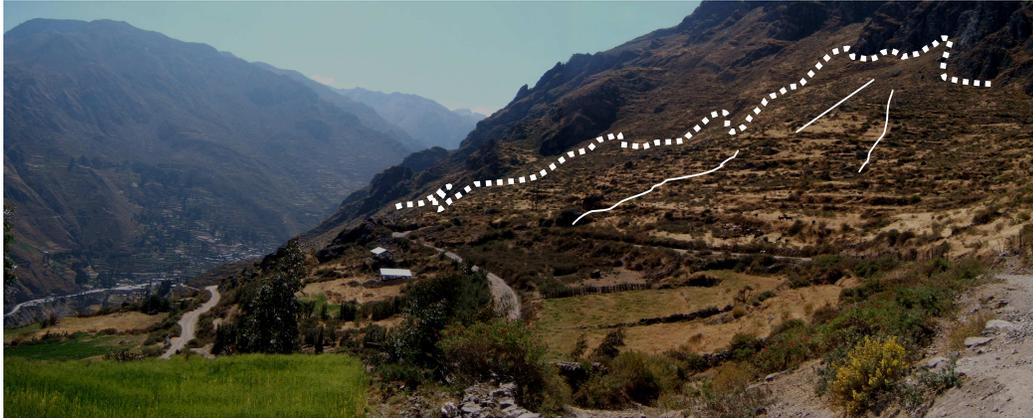
Foto N°3 Acumulación de depósitos de caída de rocas en la ladera media-superior del cerro Tamboraque. Al fondo el poblado de San Mateo.

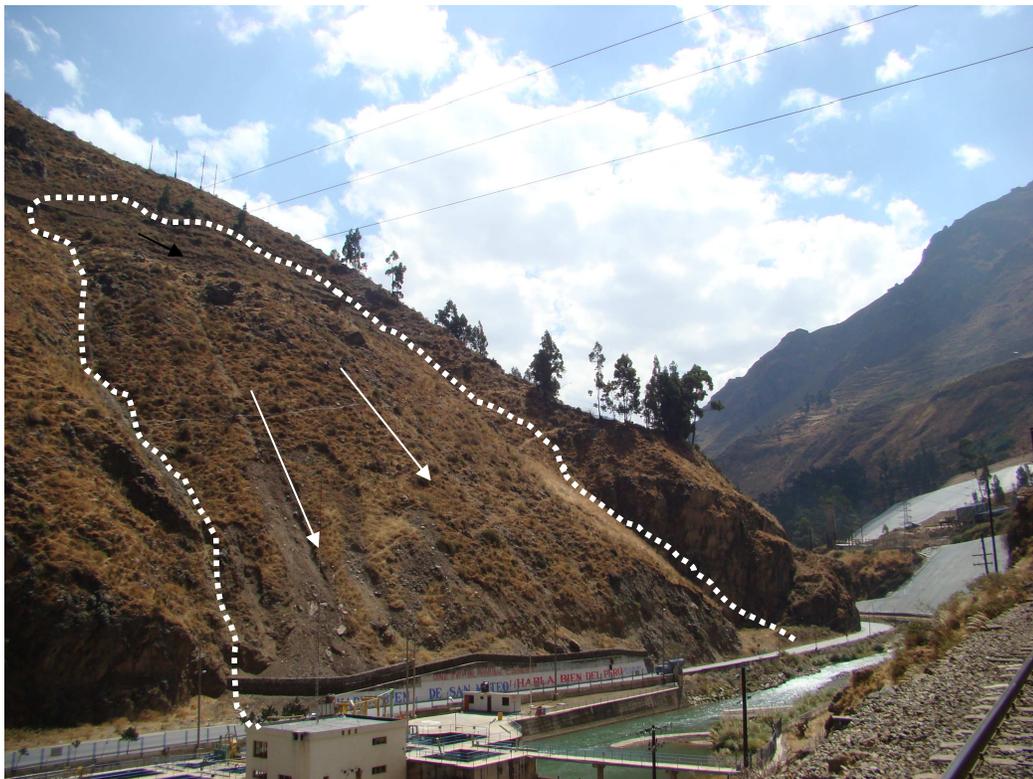
Foto N°4 Depósito de deslizamiento antiguo en la margen derecha del río Rímac, frente a la bocatoma de agua.

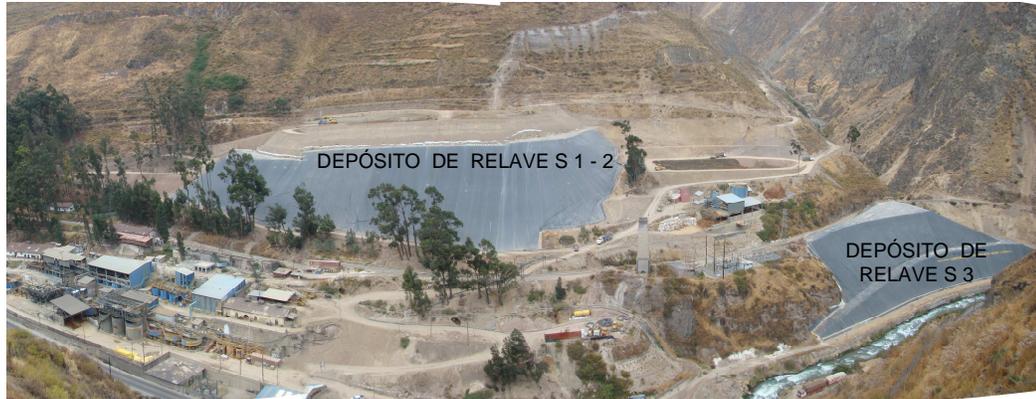
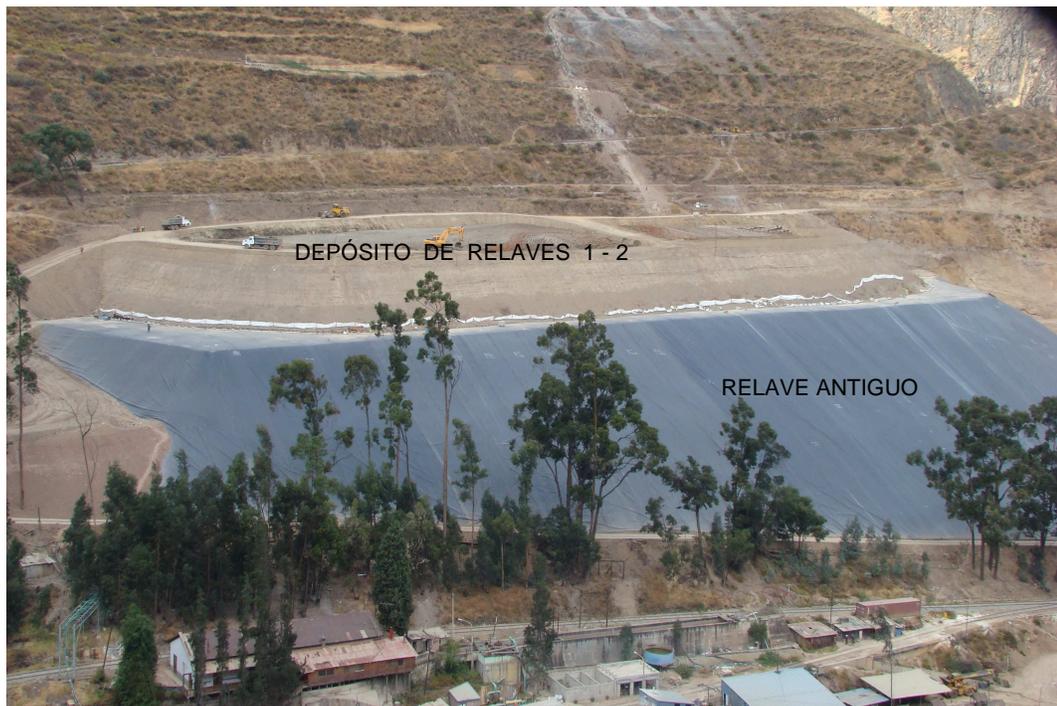
frentes en dirección de la pendiente de 30-45°. Su ubicación y mantenimiento actual, implica su susceptibilidad tanto a erosión pluvial y erosión fluvial, así como generación de drenaje ácido por contacto con aguas de precipitación principalmente, por lo que se encuentran debidamente cubiertas con geomembranas. Además existe un canal de coronación para drenaje de aguas pluviales.

Foto N°5 Vistas panorámica de los depósitos de relaves antiguos y modernos de la CMSJ. En la vista inferior un detalle de estos depósitos, que muestra el relave antiguo cubierto con geomembrana (A), y el relave reciente conocidos como canchas 1 y 2 (B).

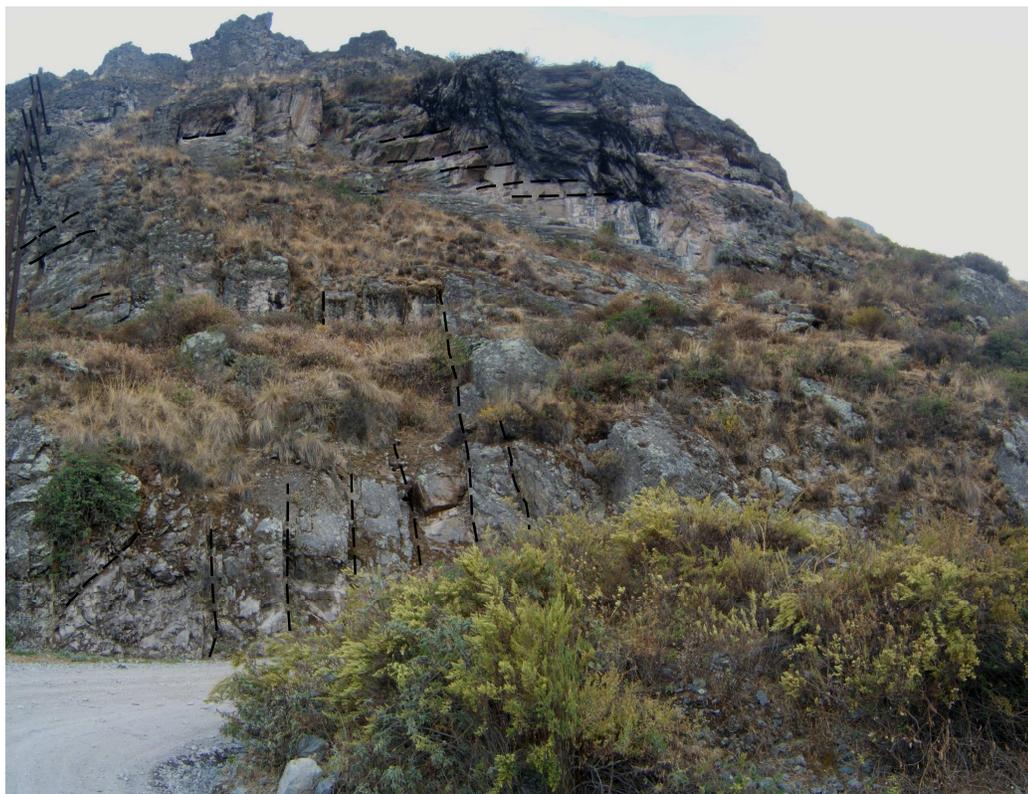
Foto N°6 Corte sobre la carretera que conduce a San José de Parac, donde se distinguen andesitas masivas fracturadas.

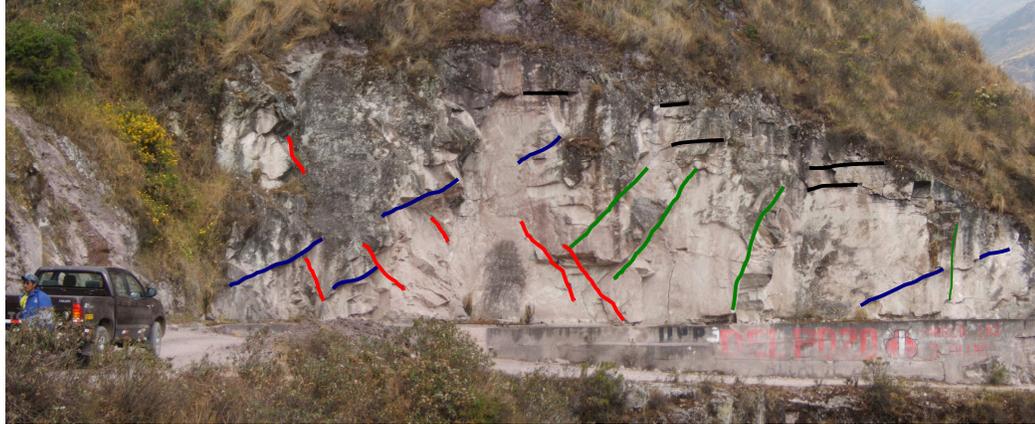
Foto N°7 Afloramiento de rocas volcánicas tobáceas , donde se distinguen hasta cuatro sistemas de fracturas en el substrato rocoso. Carretera a San José de Parac y canal de Aruri.

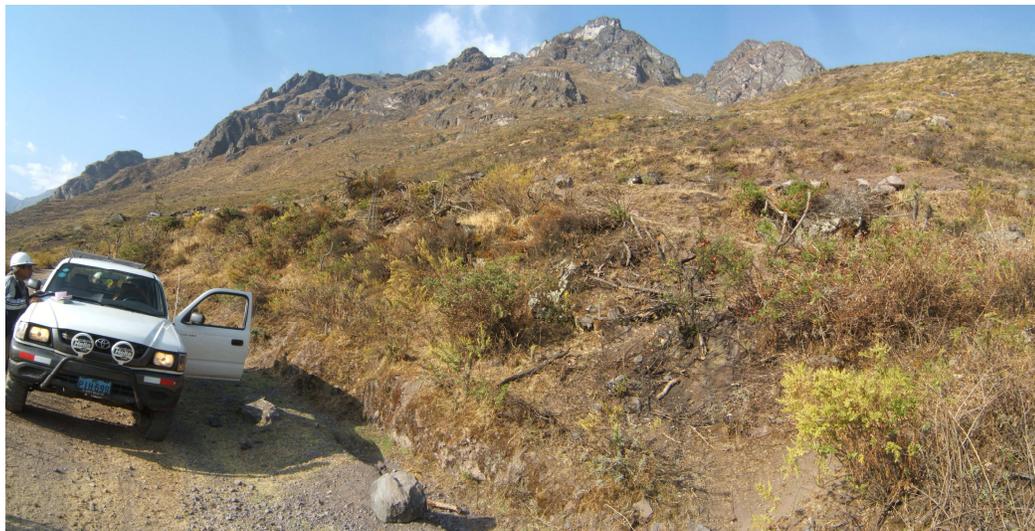
Foto N°8 Acercamiento de depósito coluvial/deluvial en la ladera del cerro Tamboraque, donde se distingue grandes bloques de roca subangulosos.

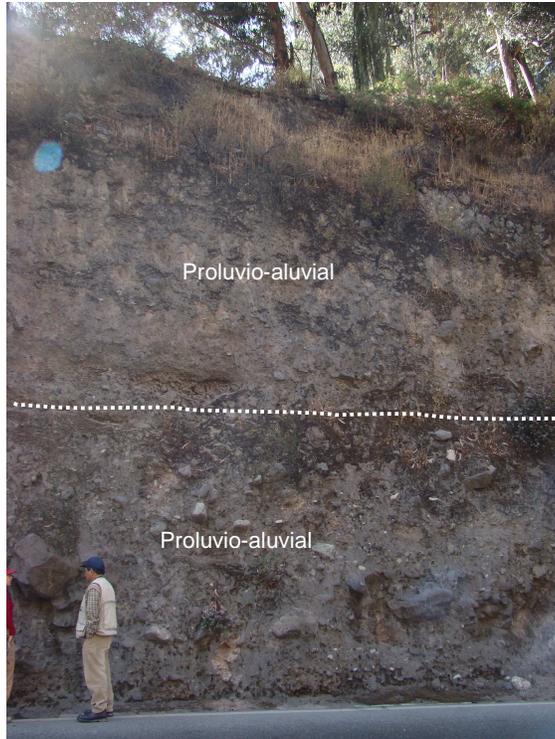
Foto N°9 Perfil en la Carretera Central que muestra dos secuencias de flujos de detritos o huaycos. En la parte inferior 3.30 m de gravas con bloques subredondeados, con diámetro mayores a 1 m, y en la parte superior 4,50 m de depósito con clastos subangulares a subredondeados

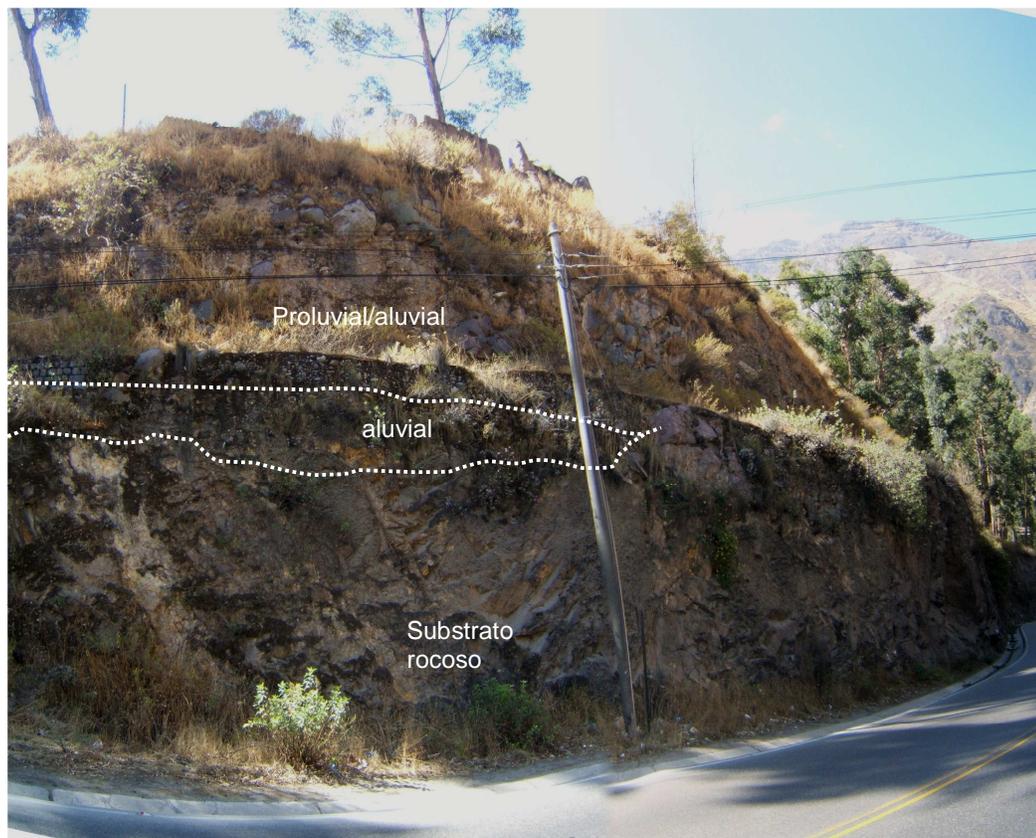
Foto N°10 Corte sobre la carretera central donde se distinguen dos niveles sobre el substrato rocoso volcánico (lavas). El nivel inferior con gravas redondeadas (aluvial), y el nivel superior un depósito proluvio/aluvial, compacto con grandes bloques en una matriz limoarcillosa .

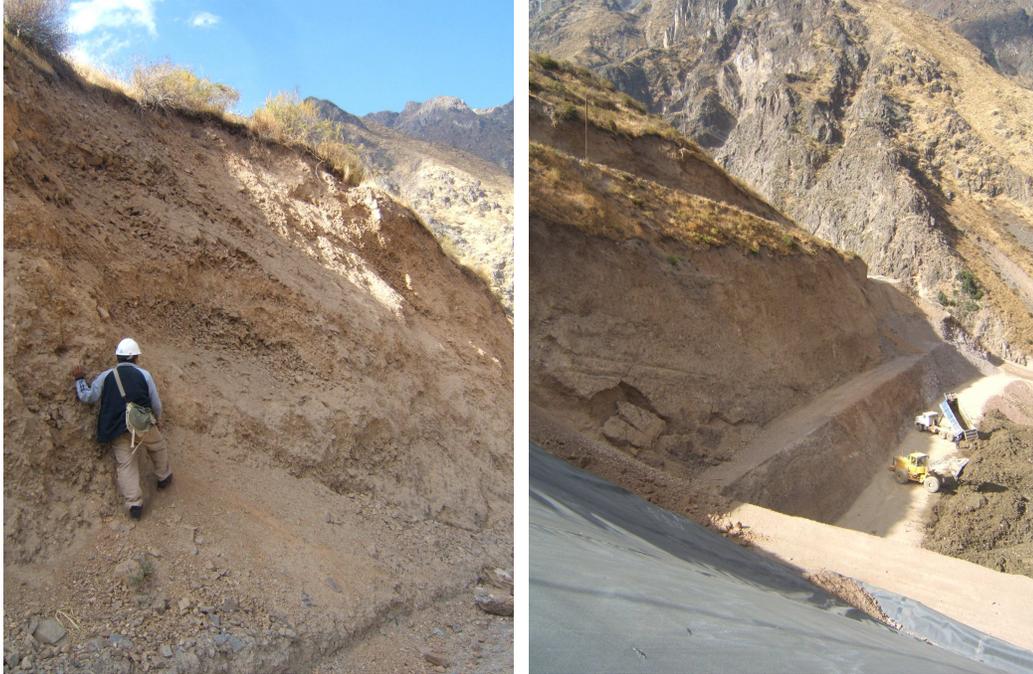
En la ladera inmediata superior a la zona de extensión sur de los relaves, en los taludes de corte se exponen depósitos coluviales, con mezcla de fragmentos angulosos a subangulosos en una matriz limosa. Las características del suelo en general se deben a la cercanía al substrato rocoso, expuesto unos metros arriba en el talud de corte del ferrocarril y ladera (Foto N° 11).

Foto N° 11 Depósitos coluviales a coluvio-residuales, encima de la zona de extensión sur de la cancha de relaves 1-2.

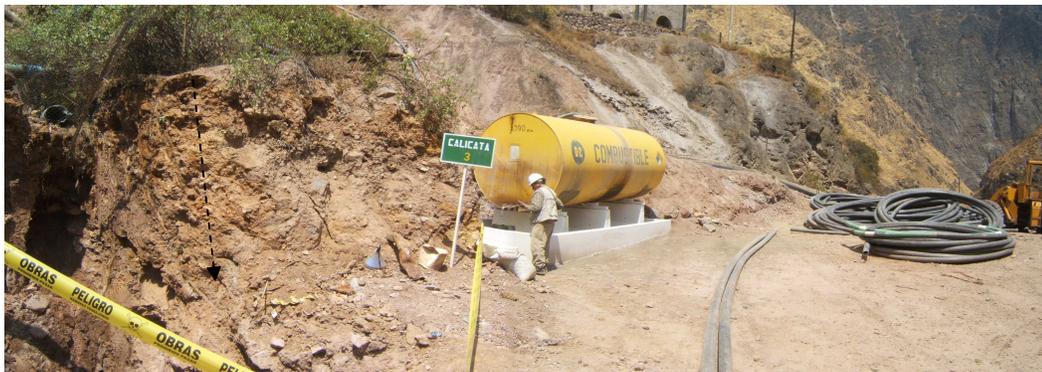
Foto N° 12 Relleno antrópico en el talud y calicata 3, en la ladera inferior. Hacia el lado derecho un afloramiento del substrato volcánico

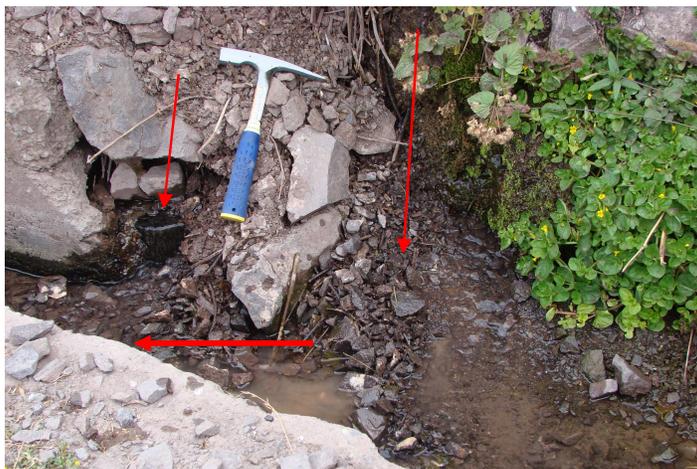
Foto N° 32 Manantial Aruri (M-01), surge al lado de la carretera a San José de Parac. Nótese las direcciones de flujo.

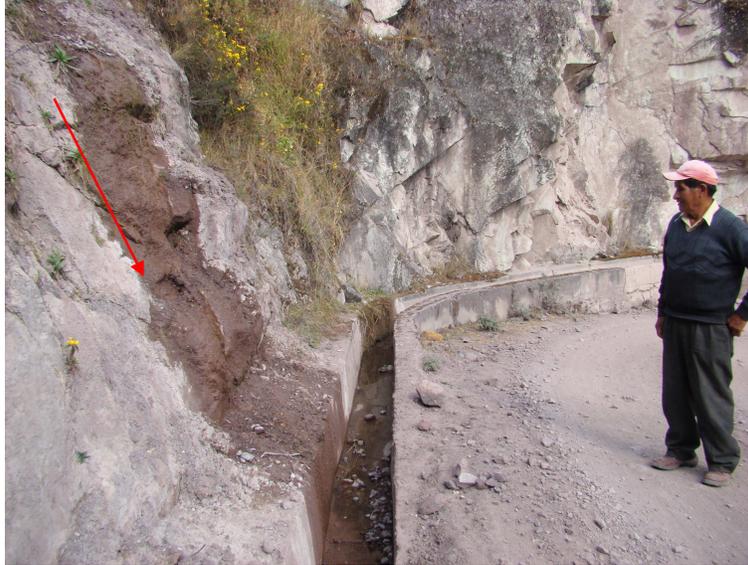
Foto N° 33 Surgencias de agua que alimentan el canal Aruri con dirección al reservorio de almacenamiento.

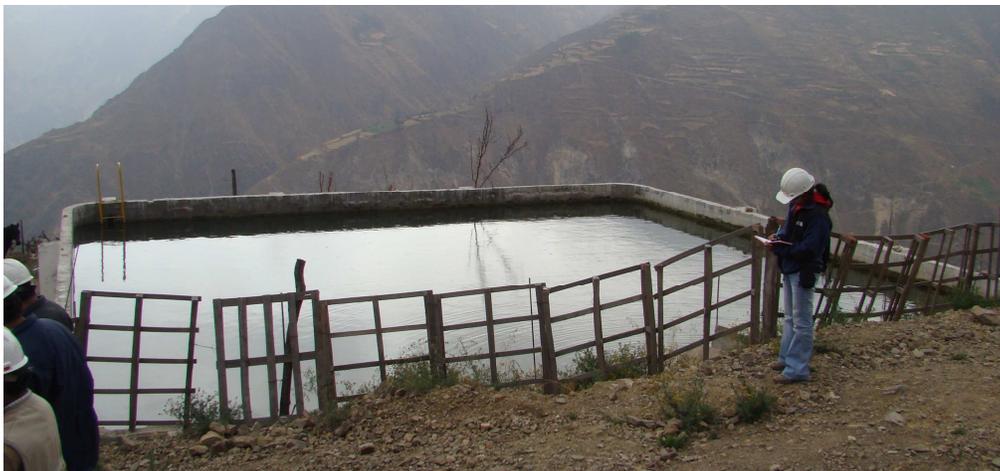
Foto N° 34 Reservorio de almacenamiento con capacidad de 600 m³, desde donde se distribuye aguas para el riego (vista tomada el 21 de agosto del 2008).

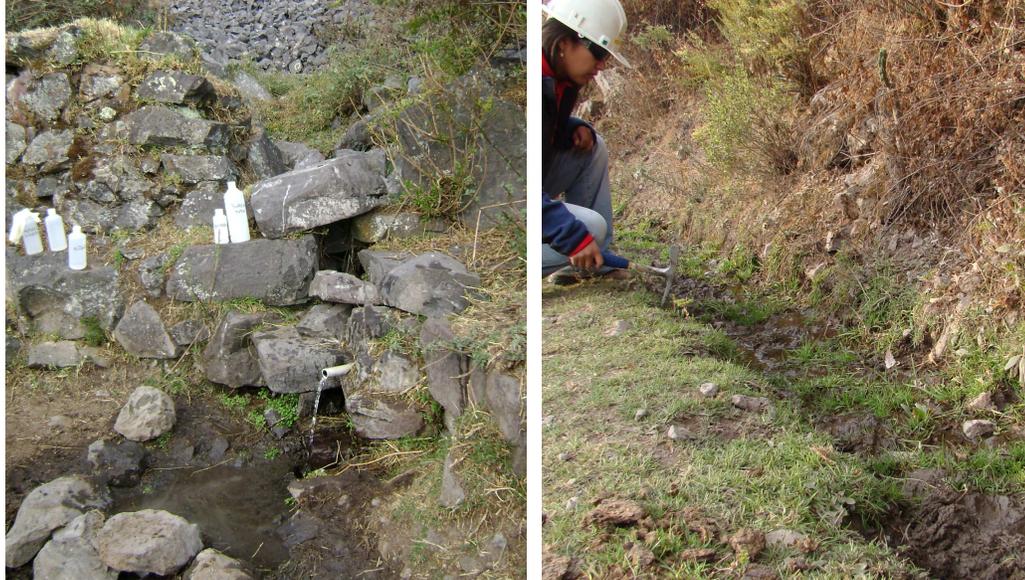
Manantial Chucllapampa (M-02) El manantial Chucllapampa (M-01) se encuentra ubicada en la parte alta a 3486 msnm, surge entre las fracturas de rocas volcánicas (lavas andesitas) en contacto con el material coluvial con una producción de 1 l/s. En superficie; las aguas de este manantial circulan por un canal rustico (sin revestimiento) que por la naturaleza del material (permeabilidad alta) infiltran en el subsuelo alimentando al acuífero fisurado volcánico (foto N° 35).

Foto N° 35 (A) Manantial Chucllapampa (M-02) caudal de producción 1.00 l/s, (B) circulación del agua por canal rustico, infiltrando en el subsuelo.

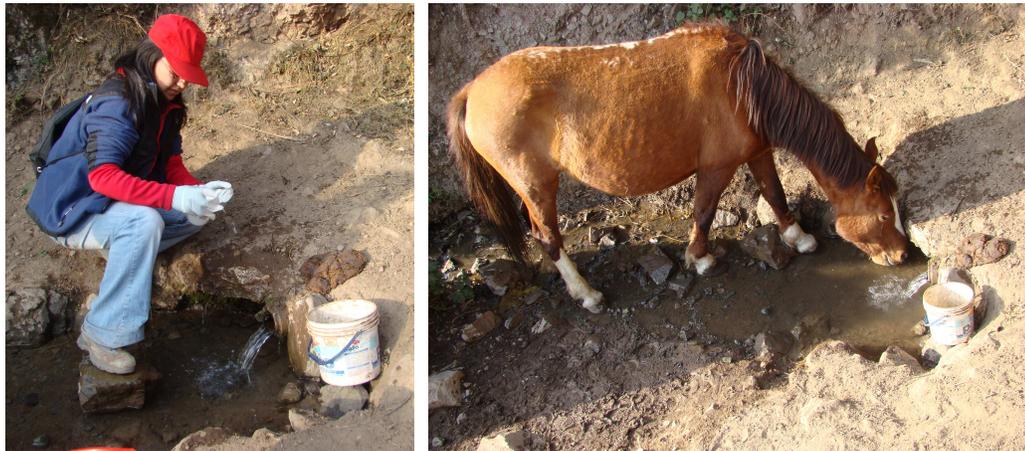
Este reservorio es un punto de recarga permanente del acuífero fisurado y del acuífero poroso no consolidado coluvial y posiblemente de la masa deslizada donde se ubican los depósitos de relaves de la compañía minera San Juan.

Foto N° 36 (A) Manantial Soccocha (M-03), producción de 1.20 l/s. utilizado para la alimentación y agricultura.

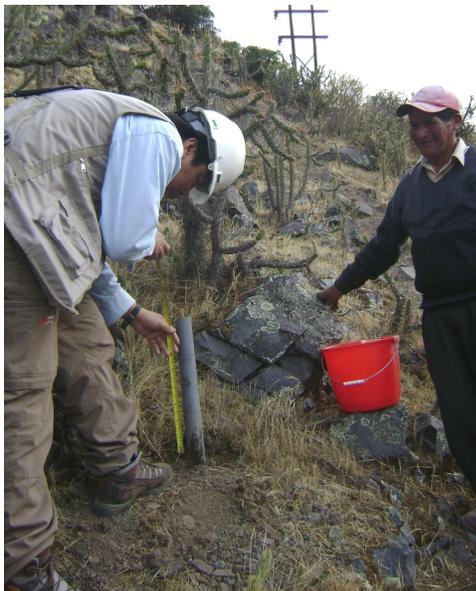
Foto N° 38 Ensayo de Infiltración en los acuíferos volcánicos fisurados con carga constante.

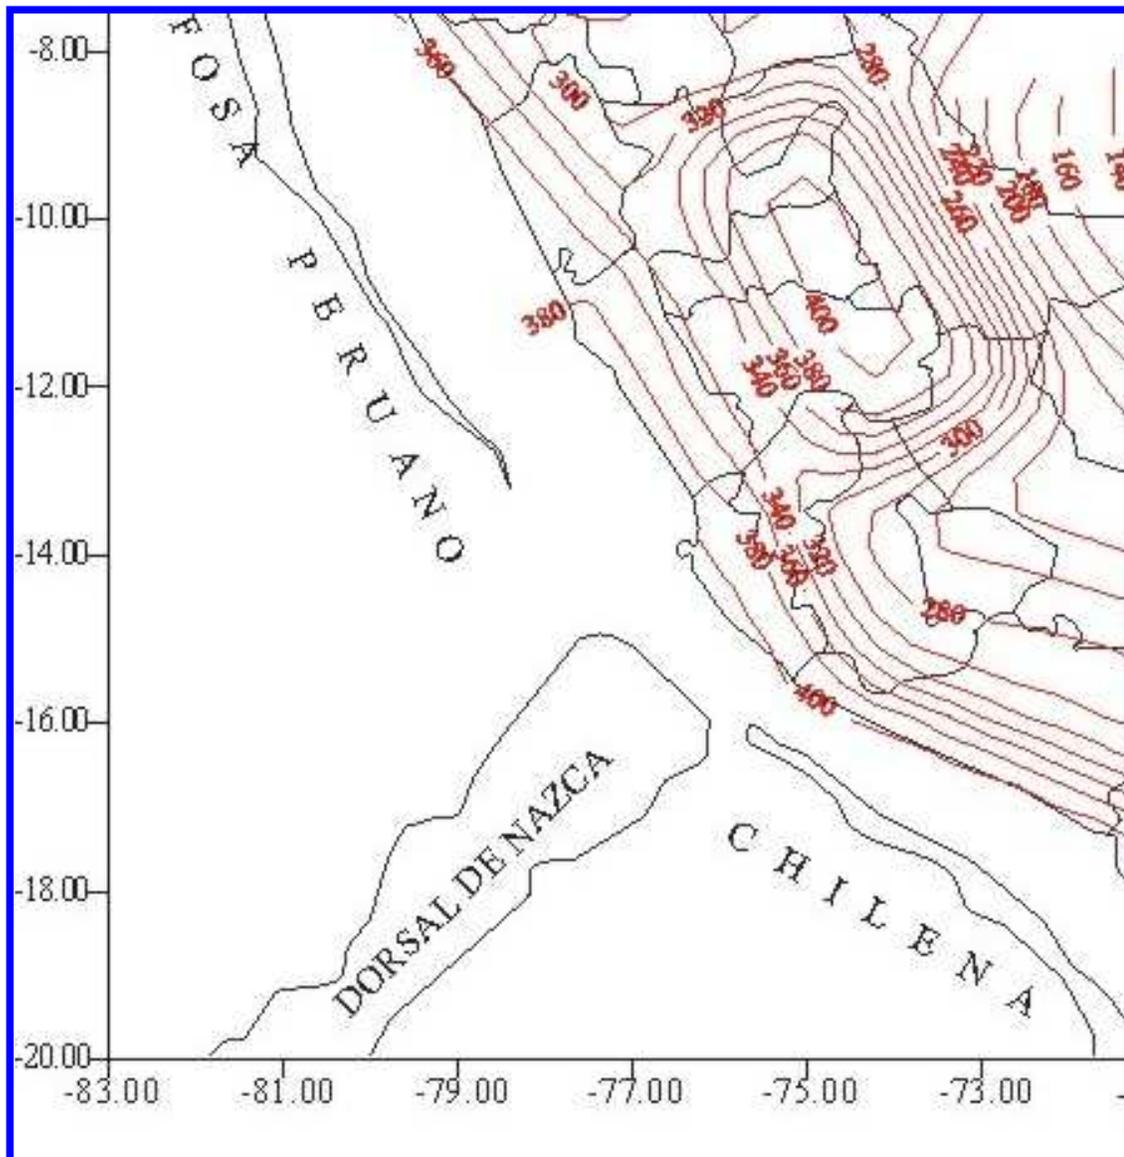
En las figuras N°4 y 5, se muestra las aceleraciones máximas para periodos de 50 y 100 años, con un 10% de excedencia. Se distingue que las aceleraciones mayores se presentan en el borde costanero occidental de la zona de Tamboraque y disminuyen conforme se avanza hacia el este y noreste.

Figura N°4 Distribución de isoaceleraciones para un 10% de excedencia en 50 años (Ecuación de huaco).

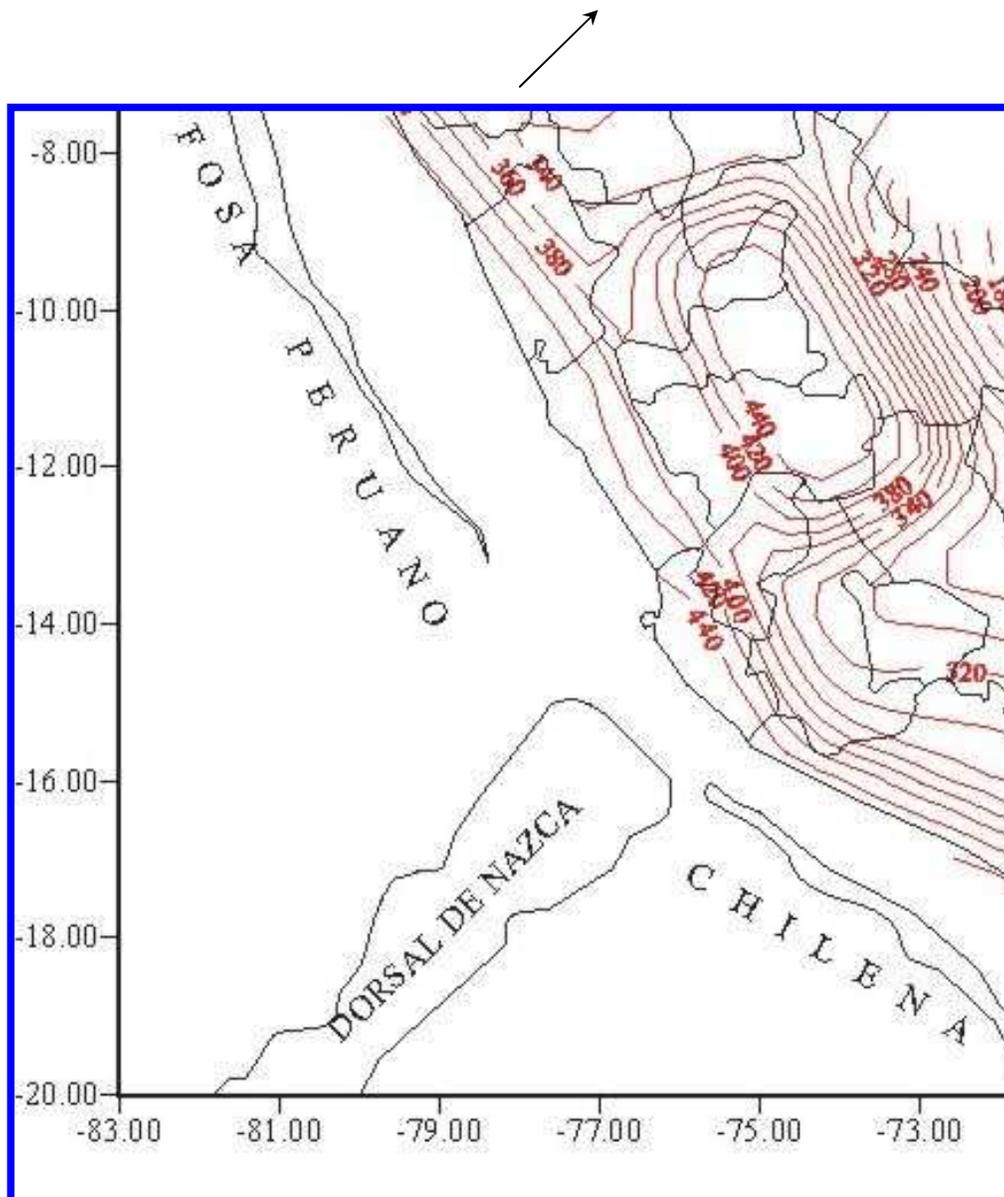
Figura N°5 Distribución de isoaceleraciones para un 10% de excedencia en 100 años (Ecuación De huaco)

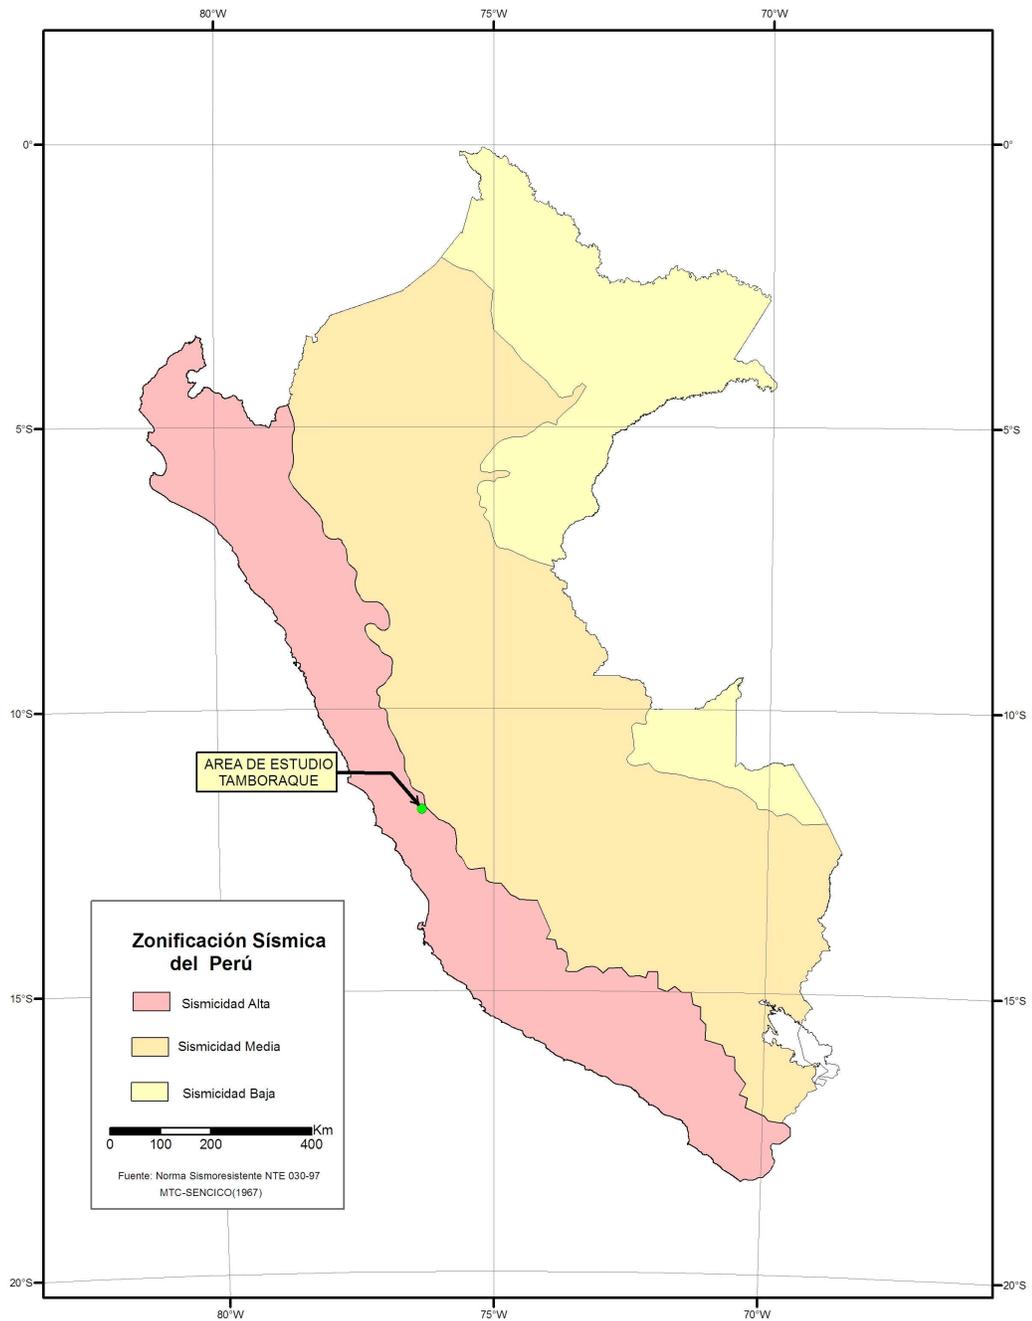
Figura N°6

El Mapa de Zonificación Sísmica para el Perú, actualmente es utilizado en el Reglamento de Construcción Sísmica (Figura N° 6). Según dicho mapa, la zona de Tamboraque, se identifica con la Zona 3.

La Zona 3, corresponde a una zona Sísmicidad Alta, localizada entre la línea de costa hasta el margen occidental de la Cordillera de los Andes. Incluye ciudades y centros poblados como Callao, Lima, Chosica, Matucana, San Mateo, Tamboraque entre otros.

Este mapa es coherente con el de aceleraciones máximas, y de su comparación es posible definir la existencia de una zona bien marcada, donde las áreas con valores de máximas intensidades coinciden con las de sismicidad Alta, principalmente para la zona de Tamboraque, de interés en el presente estudio.

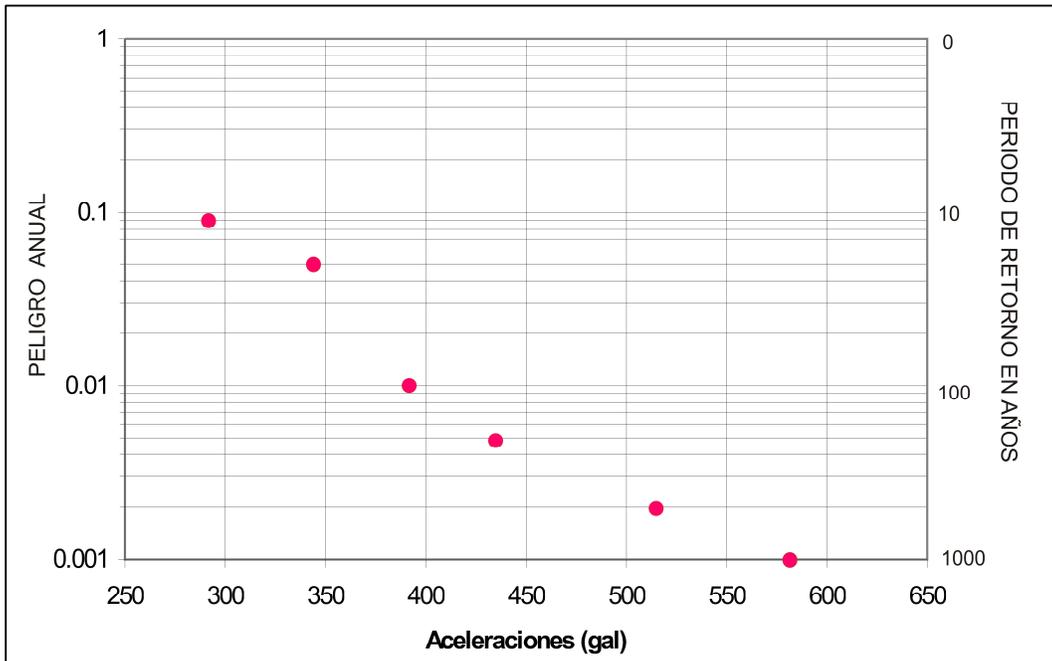
En la Figura N° 7 se presenta la curva de probabilidad anual de ocurrencia de aceleraciones máximas y sismos de gran magnitud para Tamboraque. En dicha figura se deduce que se produciría una aceleración máxima de 517 gals con una probabilidad de 0.002%, siendo el periodo medio de retorno del sismo que produce

Figura N°7: Curva de Peligro Anual para el sector de Tamboraque
Fuente: Elaboración propia con datos del IGP, 2005

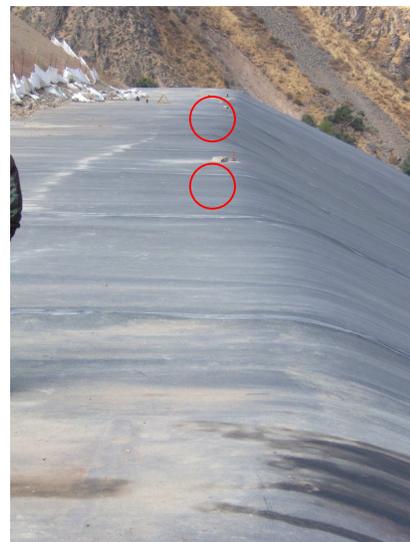
El control se lleva a cabo desde el 17 de mayo y los datos alcanzados son hasta el 17/08/2008. Los máximos desplazamientos se han dado en sector sur del pie de la Cancha de relaves 1 y 2, los cuales van entre los 200 y 300 mm. Los desplazamientos intermedios están en el rango de 100 a 200 mm, y se dan tanto en el talud y riel inferior de la Cancha de relaves 1 y 2, así como en un punto en el riel superior de la zona de extensión de la Cancha de relaves 1 y 2. Los desplazamientos menores se concentran tanto en el riel superior de la Cancha de relaves 1 y 2 y en el sector de la planta concentradora (Foto N°32).

Foto N°32 Puntos de control topográfico en la berma intermedia de la cancha de relaves 1 y 2.

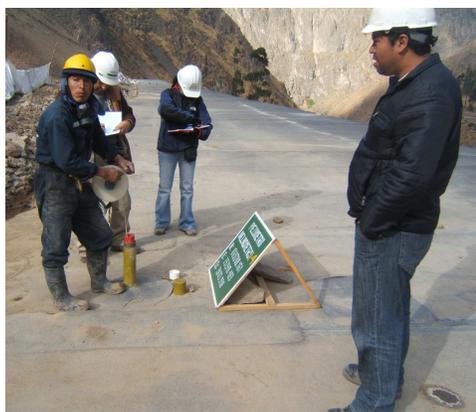
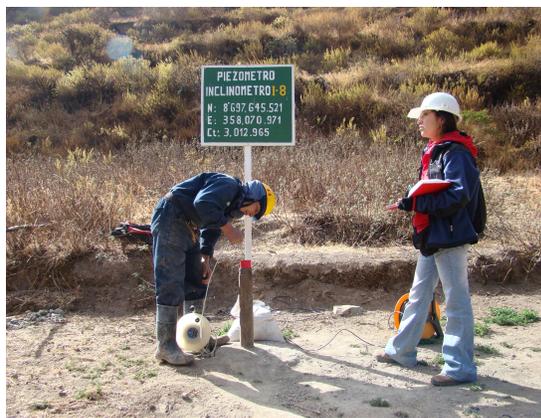
Las lecturas en lo piezómetros alcanzadas corresponden al período comprendido entre el 01 de mayo y el 23 de agosto; entre los días 9 y 11 de mayo no se presentan registros. Durante el día 22 de agosto se realizó conjuntamente con personal de la CMSJ, la lectura en los piezómetros (Ver Foto N° 34)².

Foto N° 34 Vista de las mediciones del nivel piezo métrico efectuadas el 22/08/08, durante los trabajos de campo.
