Informe Técnico N° A6615

Inspección Técnica:
**Peligro por flujo de
detritos en el sector
Porvenir**

San Martín / Picota / Tres Unidos / Porvenir

NOVIEMBRE 2012

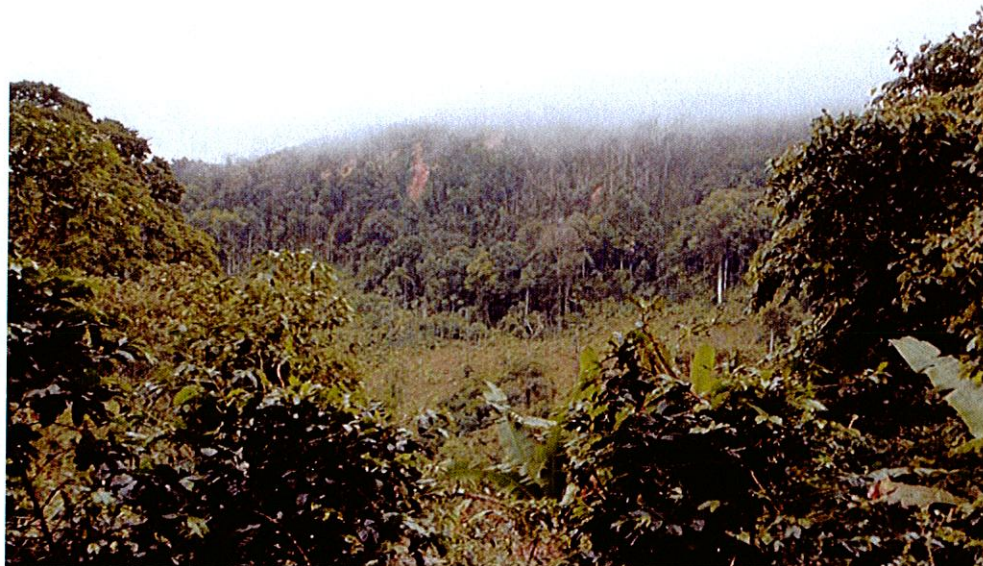
La parte alta de la quebrada, está comprendida por laderas de montañas sedimentarias (foto 1), que presentan moderada a fuerte pendiente (25° a

Foto 1. Montaña sedimentaria; vista en la parte alta de la quebrada Umazapa.

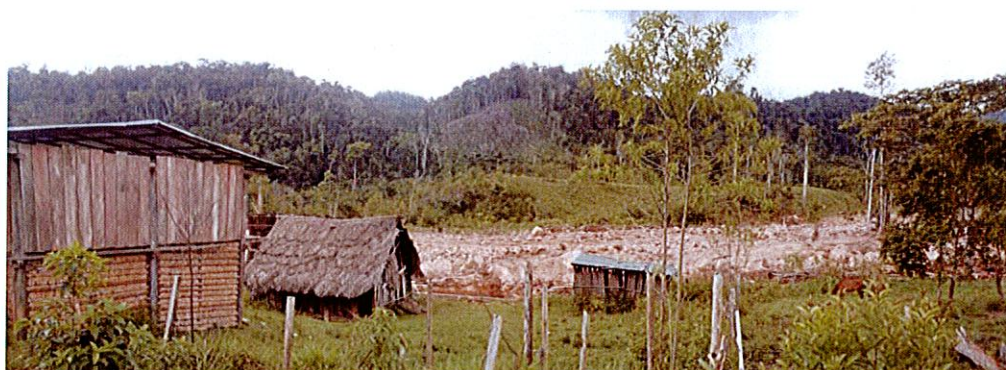
Foto 2. Colinas sedimentarias, margen derecha de la quebrada Umazapa.

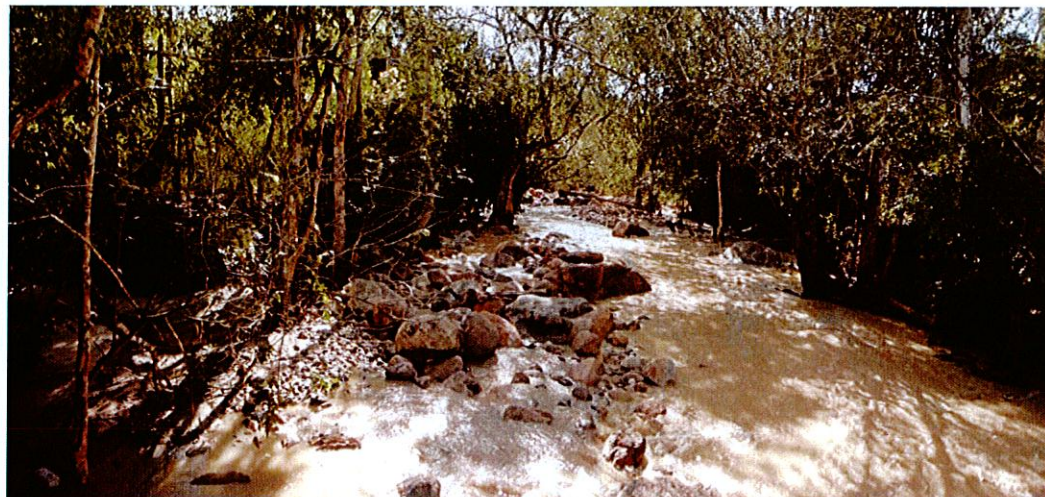
En la desembocadura de la quebrada (foto 3) se aprecia un pequeño abanico, el cual se ha modelado en el tiempo.

Foto 3. Cauce de la quebrada Umazapa, cerca de su desembocadura.

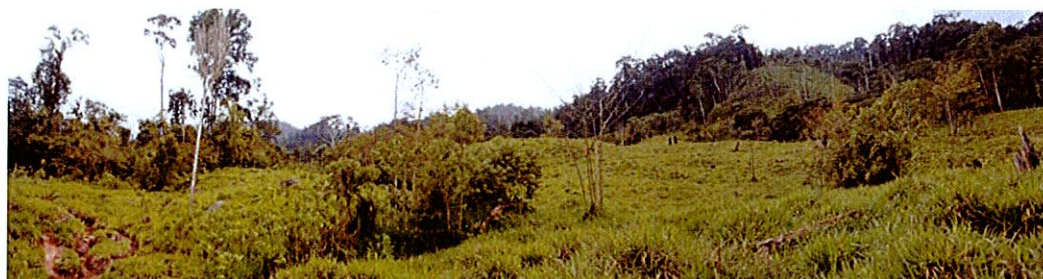
Foto 4. Ladera ondulada en la margen izquierda de la quebrada Umazapa, que constituye parte del cuerpo de un deslizamiento antiguo.

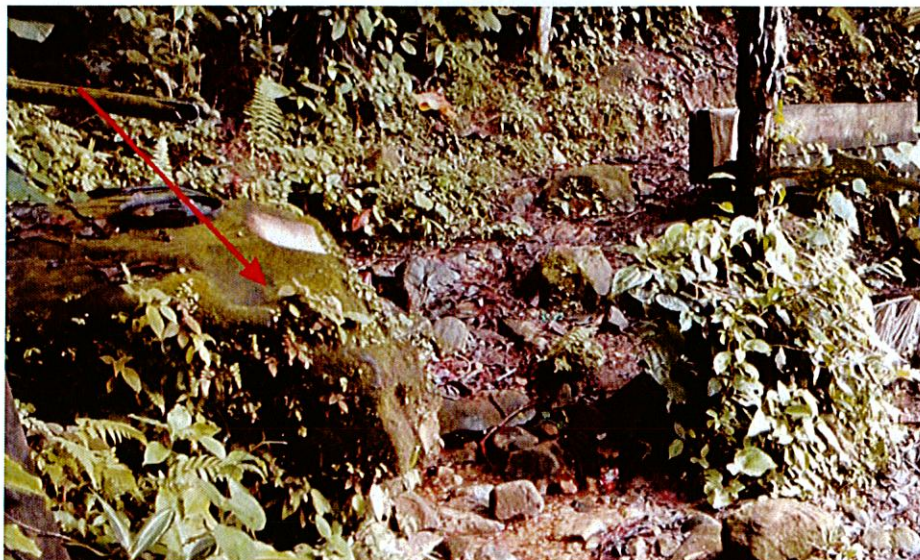
Foto 5. Afloramiento de areniscas.

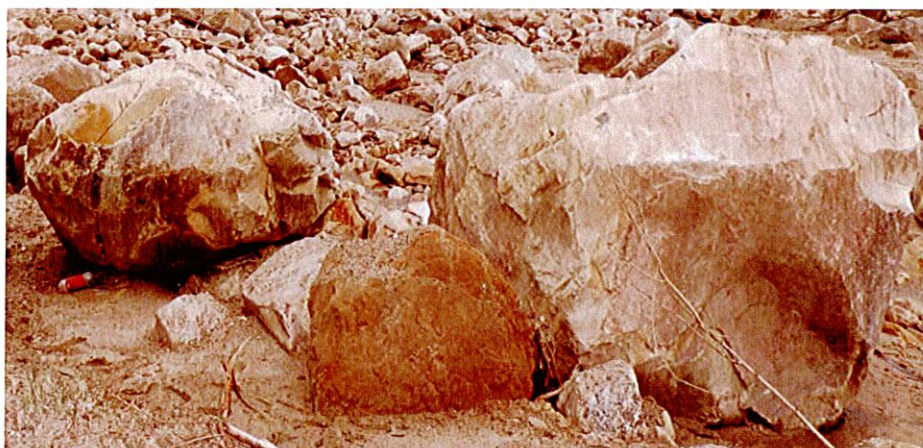
Foto 6. Bloques de areniscas del Grupo Oriente, que fueron arrastrados por el flujo de detritos.

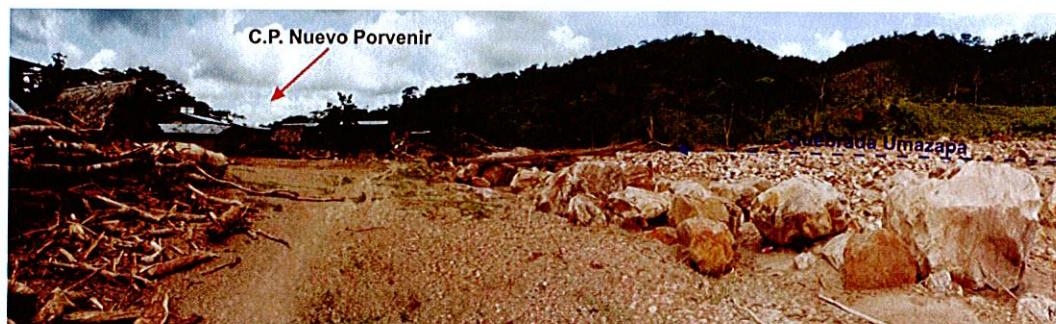
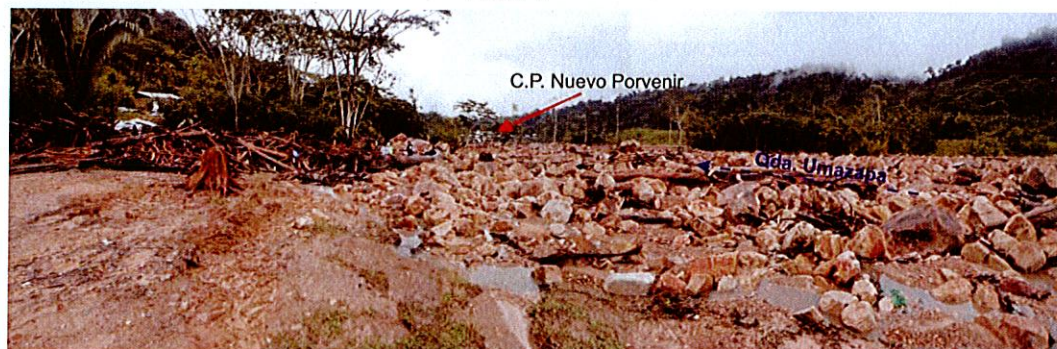
Foto 7

En el cauce de la quebrada Umazapa, se encuentran depósitos proluviales (provenientes de huaicos), dispuestos ampliamente en el sector de Nuevo Porvenir (foto 7). Están conformados por bloques, bolones, gravas (fotos 7 y 8) de formas subredondeadas, escasamente subangulosas, en una matriz areno-limosa (fotos 9 y 10),

Fotos 7 y 8. Bloques y bolones, distribuidos en el cauce de la quebrada Umazapa.

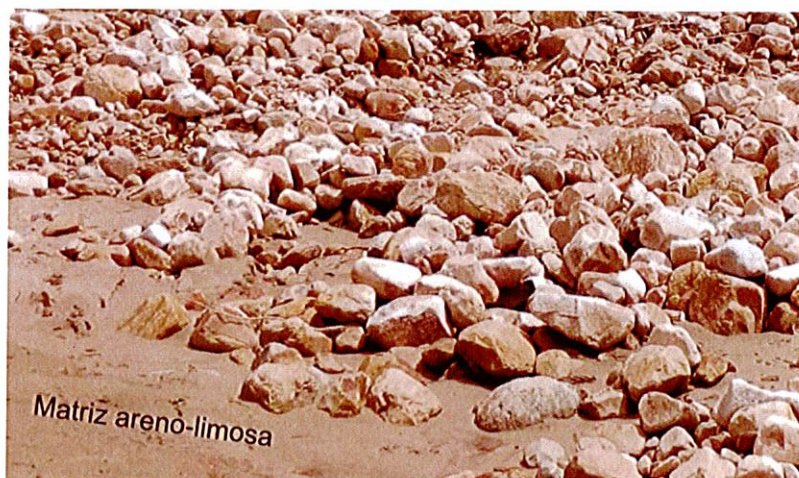
Foto 9. Bolones y gravas, englobados en matriz arenó-limosa.

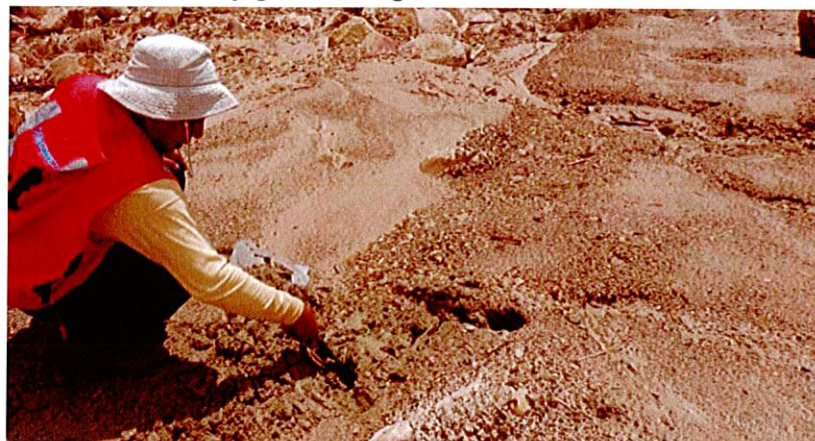
Foto 10. Material fino, conformado por arenas y limos.

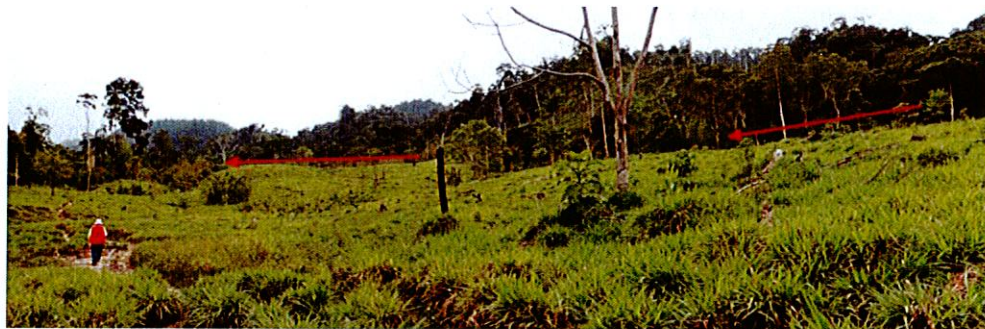
Asimismo se presentan depósitos de deslizamientos antiguos (fotos 4 y 13), los cuales se ubican en las laderas de los cerros que conforman la quebrada Umazapa.

Foto 13. Depósito de remoción que forma una topografía ondulada, originados por un deslizamiento antiguo, margen izquierda de la quebrada Umazapa.

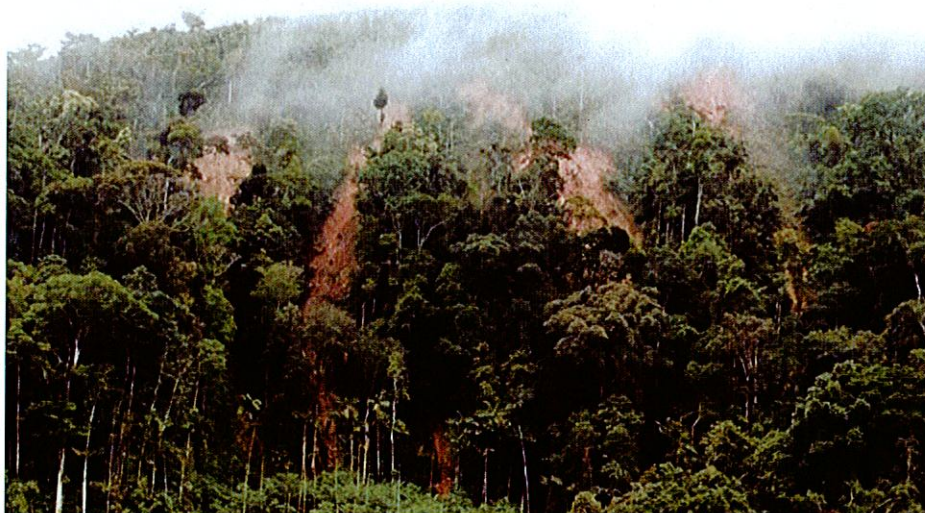
Foto 14. Laderas de fuerte pendiente en la margen derecha de la quebrada Umazapa.

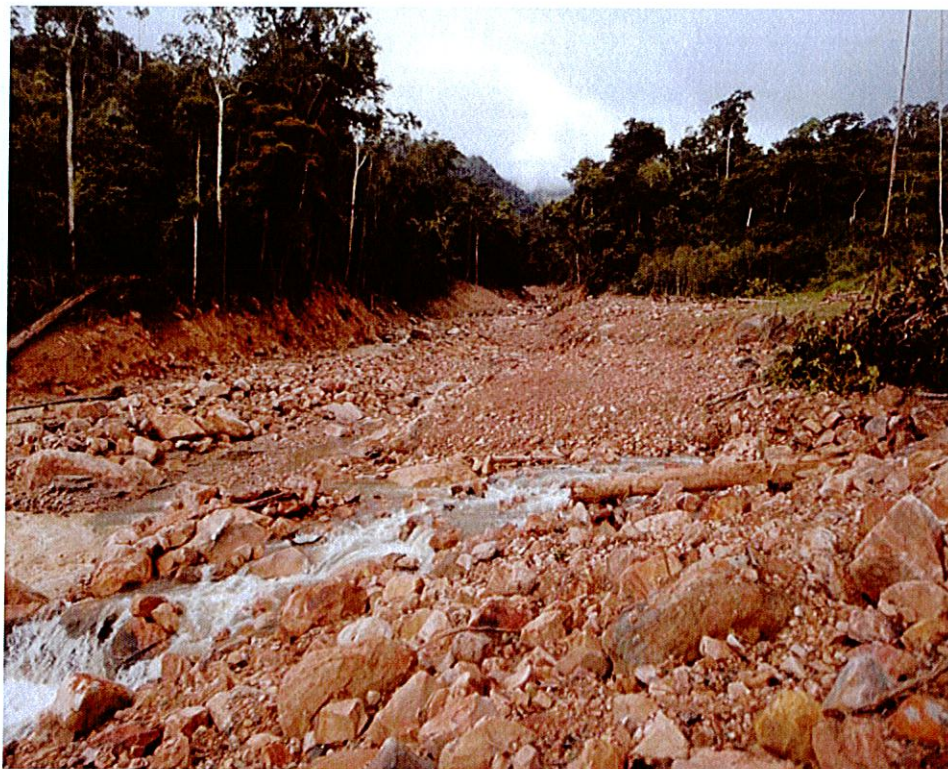
El cauce de la quebrada, en este sector, presenta una pendiente promedio de 12° , con un ancho de 5-10 m (foto 15).

Foto 15. Se muestra el cauce de la quebrada Umazapa.

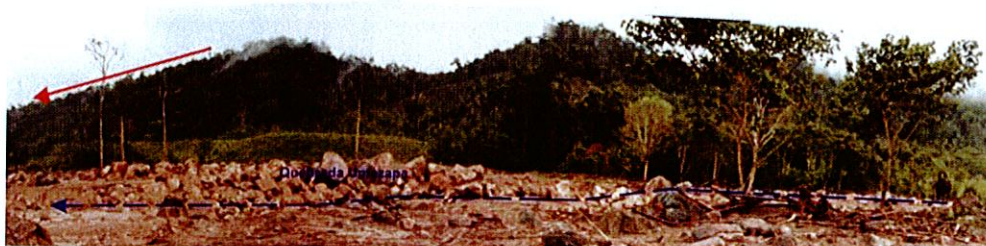
Foto 16. Vista aguas arriba en la quebrada Umazapa, muestra laderas de moderada pendiente, el cauce sobre el cual discurrió el flujo de detritos.

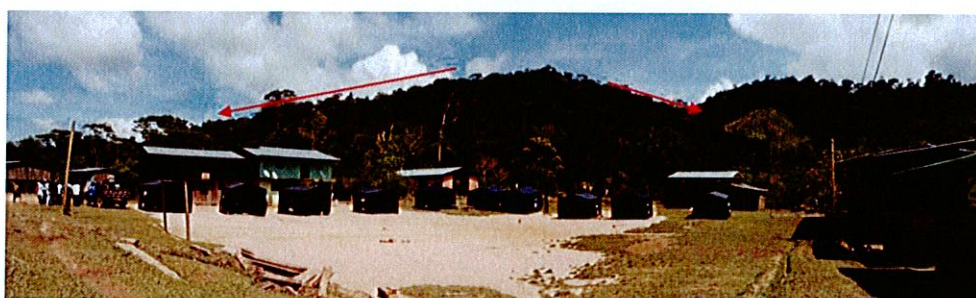
Foto 17.- Vista del C.P. Nuevo Porvenir, al fondo colinas con laderas de pendiente moderada.

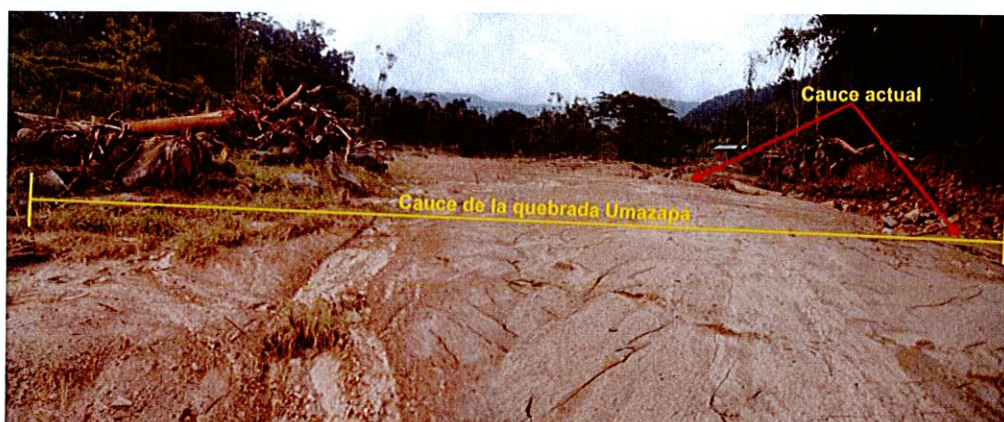
El cauce de la quebrada en este sector, tiene una pendiente promedio de 3°. El ancho del cauce es muy variable, entre 10 a 40 m (foto 18) a excepción del sector Nuevo Provenir donde llega a tener 100 m (foto 19).

Foto 18. Cauce de la quebrada Umazapa, aguas abajo del C.P. Nuevo Porvenir.

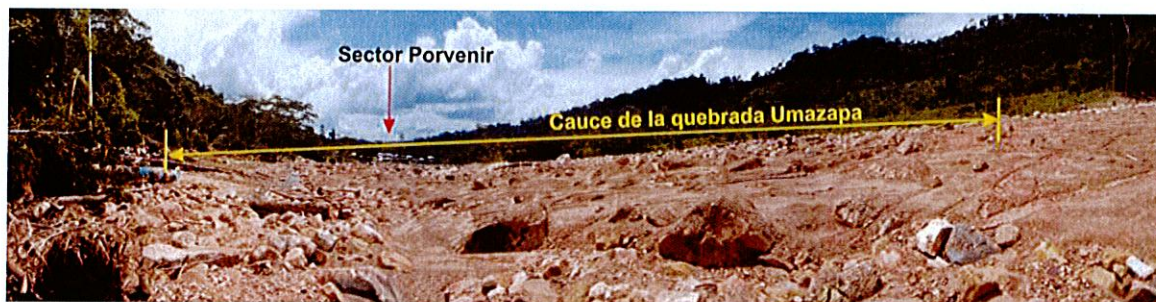
Foto 19. Sector Nuevo Porvenir, cauce de la quebrada Umazapa.

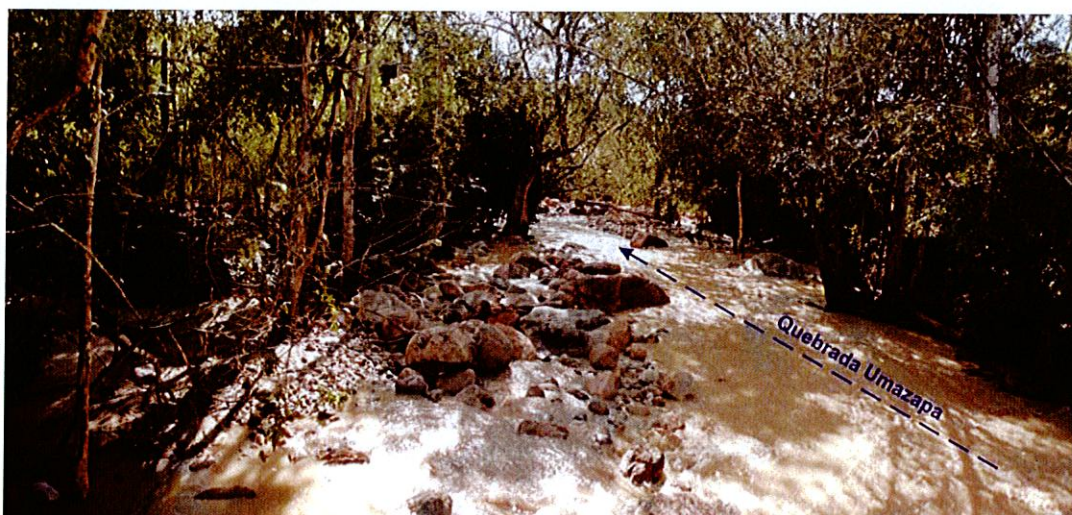
El cauce tiene una pendiente menor a 1° , se desarrolla entre los 400 a 260 m.s.n.m., haciendo una diferencia de cotas de 140 m.

Foto 20. Cauce de la quebrada Umazapa, cerca de su desembocadura.

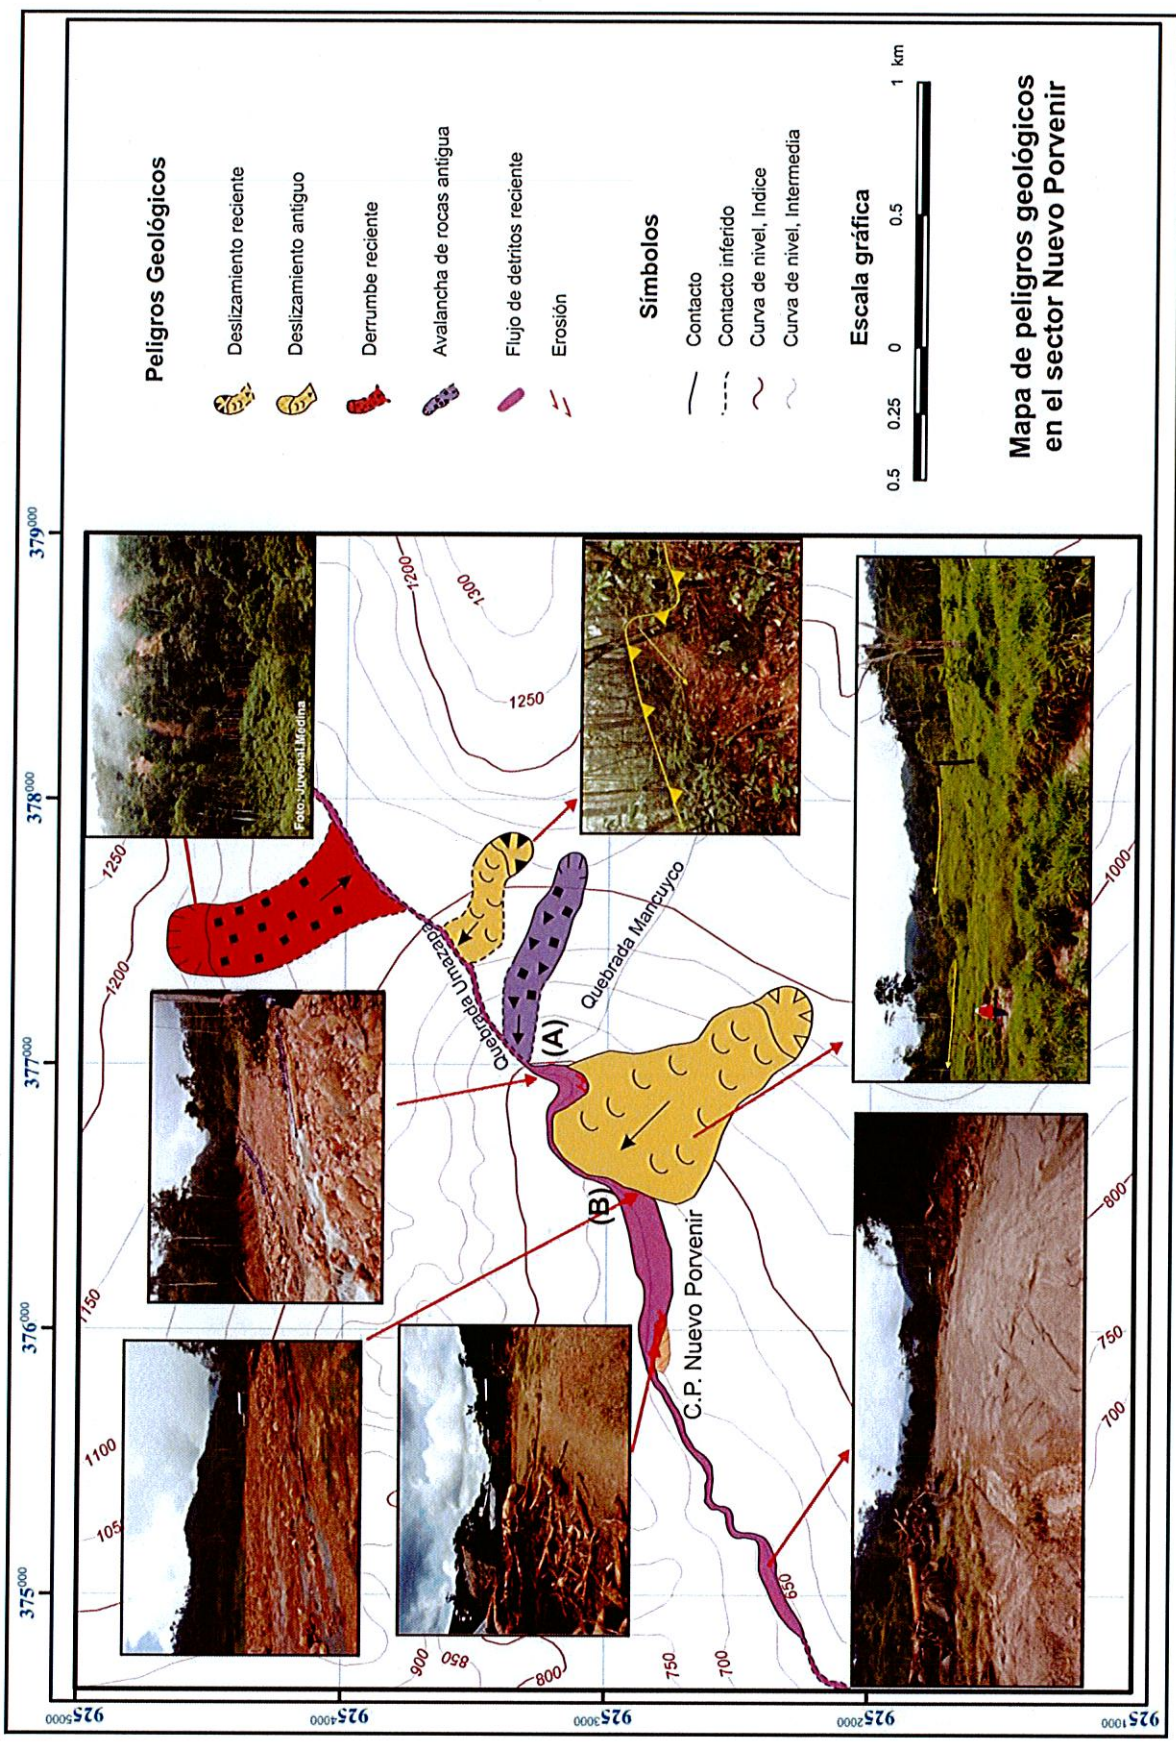
Figura 7

Esta quebrada es geodinámicamente activa. Como evidencia de ello tenemos los depósitos en el cauce de la quebrada (bloques y gravas), y los depósitos de antiguos y recientes deslizamientos en las laderas (Ver figura 7).

Al llegar al sector "A" (ver figura 7), el flujo de detritos discurrió por una parte angosta del cauce de la quebrada Umazapa, para luego pasar a una más amplia (foto 28). Esta característica morfométrica originó que el flujo pierda velocidad y empiece a depositar (foto 31), dejando bolonería y palizada en las márgenes (foto 30).

Atraviesa luego el sector "B" (ver figura 7), en un tramo estrecho de la quebrada produciendo los mismos efectos explicados en el sector "A". Al abrirse luego a una parte más amplia (cauce con ancho de hasta de 100 m), es donde el flujo de detritos produce una mayor descarga de material arrastrado, relleno el cauce con bloques y gravas en matriz arenosa. En este último sector, un "tren de bloques" acumulado con dimensiones de hasta 3,5 m de diámetro, así como también palizada conformada por restos de troncos de árboles con longitudes de hasta 30 m. Ver fotos 32, 33, 34 y 35.

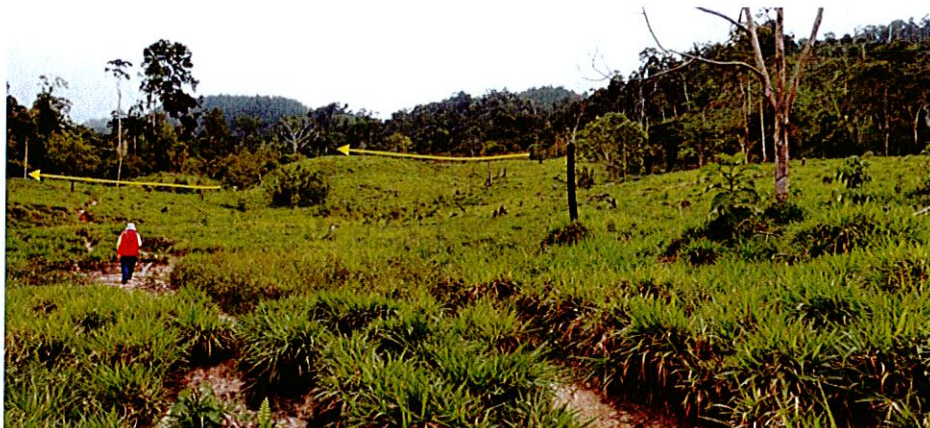
En las laderas que conforman esta quebrada, encontramos depósitos de deslizamientos antiguos (fotos 21 y 22) y recientes.

Foto 21. Lomerío, que muestra el cuerpo de un deslizamiento antiguo.

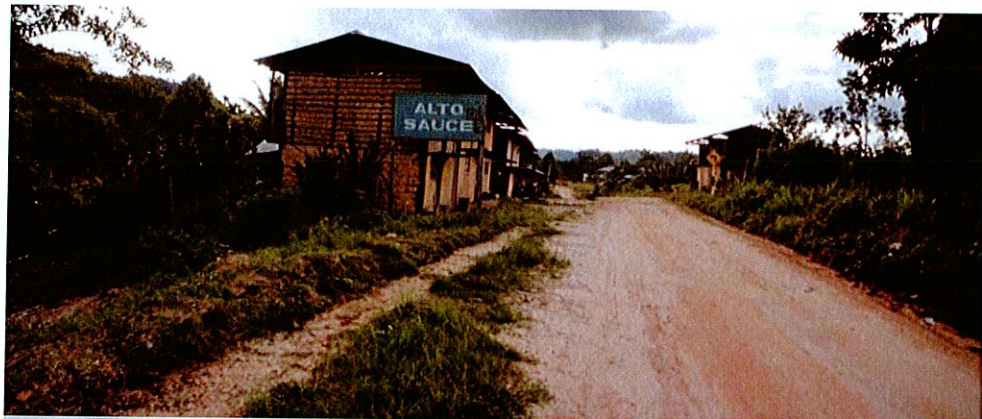
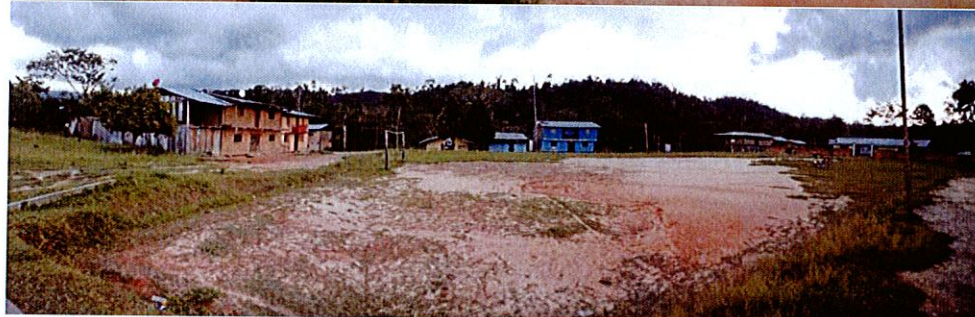
El sector de Alto Sauce se encuentra asentado sobre una lomada (fotos 42 y 43), con altura promedio de 20 m; las laderas tienen pendientes menores a

En las inmediaciones de la lomada no se observan fenómenos de remoción en masa, el área se presenta estable.

Fotos 42 y 43. Poblado de Alto Sauce.

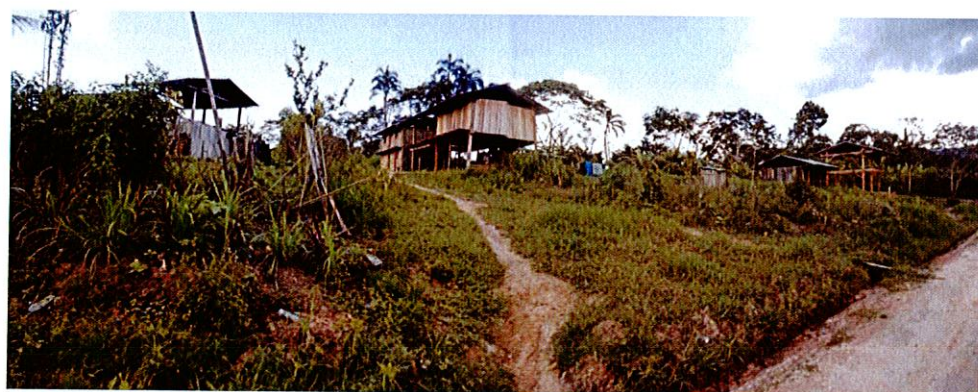
Foto 44.- Lomada donde se asienta el poblado de Alto Sauce, con pendiente menor a 15°.

La lomada donde se asienta el C.P. Alto Sauce, está conformada por areniscas de color beige blanquecinas. Se encuentra ligeramente a moderadamente meteorizada, originando suelos arenosos de color beige blanquecino.

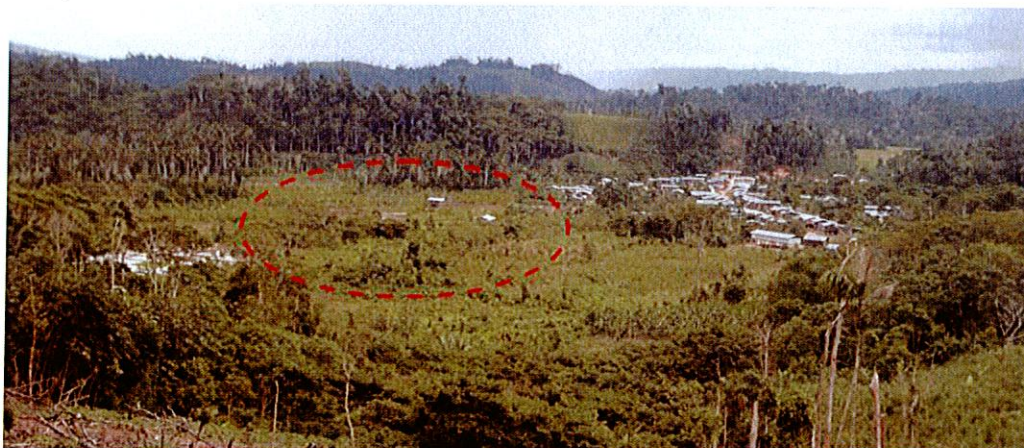
Morfológicamente es una pampa o planicie aluvial disectada (foto 45), con pendiente menor a 1° , surcado por tres quebradas angostas (con anchos de hasta 5 m); la terraza baja tiene altura no mayor a 2 m. (Ver fotos 46, 47 y 48).

Foto 45. C.P. Santa Rosa de Huayali, ubicado en una planicie. En círculo rojo se señala el área propuesta para reubicación.

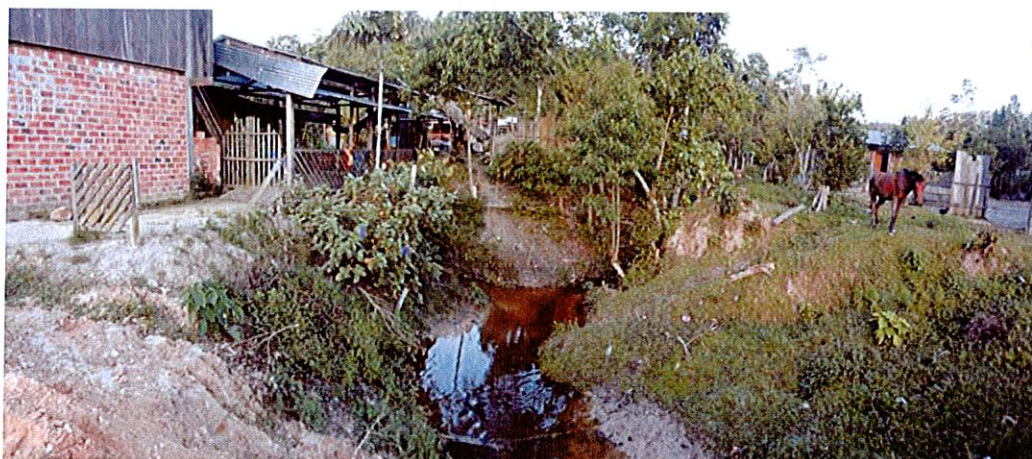
Foto 46. Una de las quebradas que surca al C.P. Santa Rosa de Huayali.

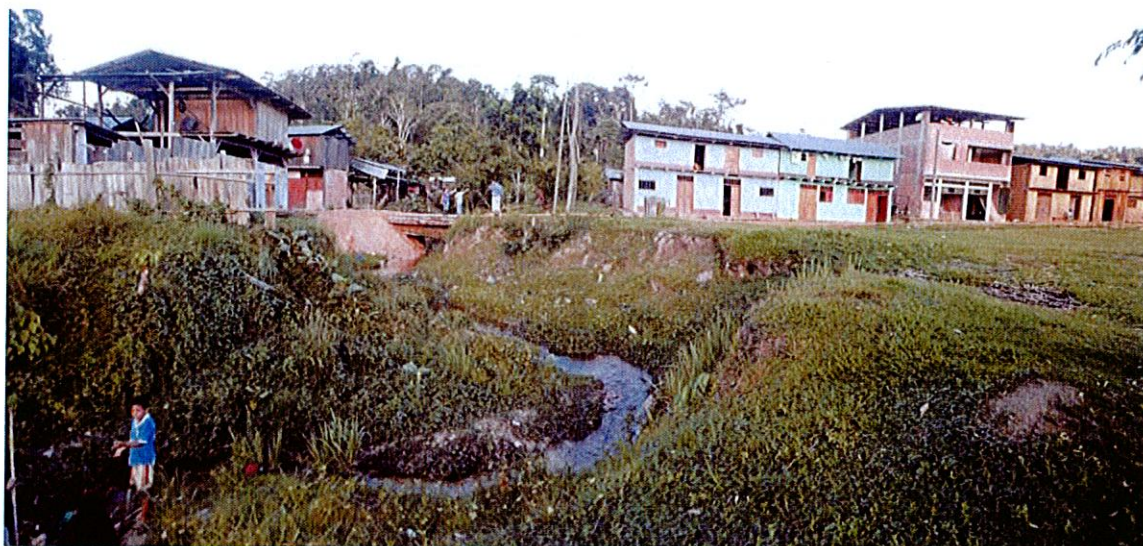
Foto 48. Otra de las quebrada que surca al C.P. Santa Rosa de Huayali, de mayor caudal.
