Informe Técnico N° A6470

Inspección Técnica de Peligros Geológicos:  
**Peligros Geológicos en el área  
del Puente del Ejército**

Distrito Alto Selva Alegre, provincia Arequipa - Región Arequipa

JULIO 2011

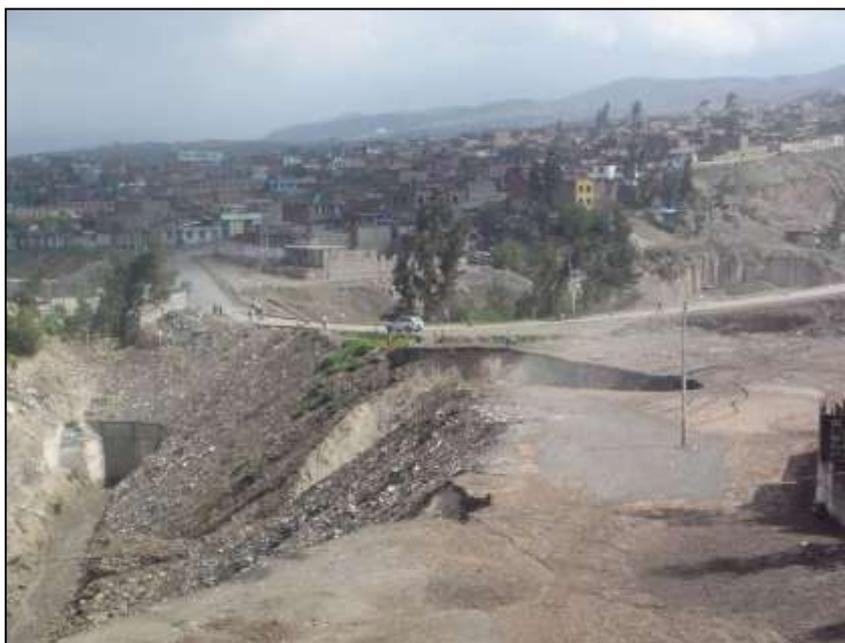
Foto N°1.- Vista de la zona del Puente del Ejército y sus accesos.

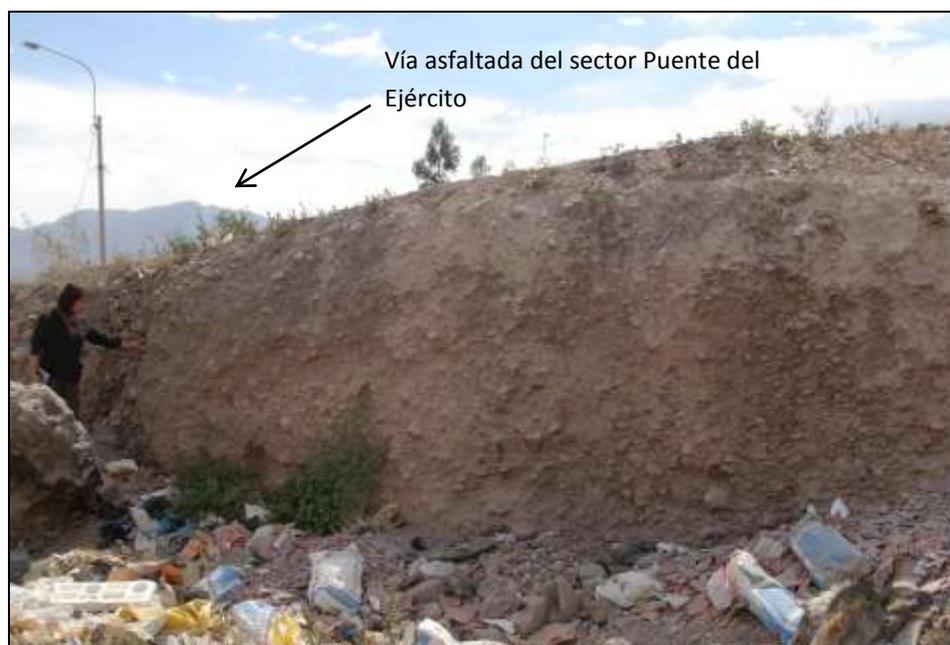
Foto N° 2. Los suelos en la zona de estudio y de manera general en el Distrito de Alto Selva Alegre son muy poco desarrollados. Aquí una vista de un depósito de flujo piroclástico en el sector del denominado Puente del Ejército donde el suelo es prácticamente inexistente.

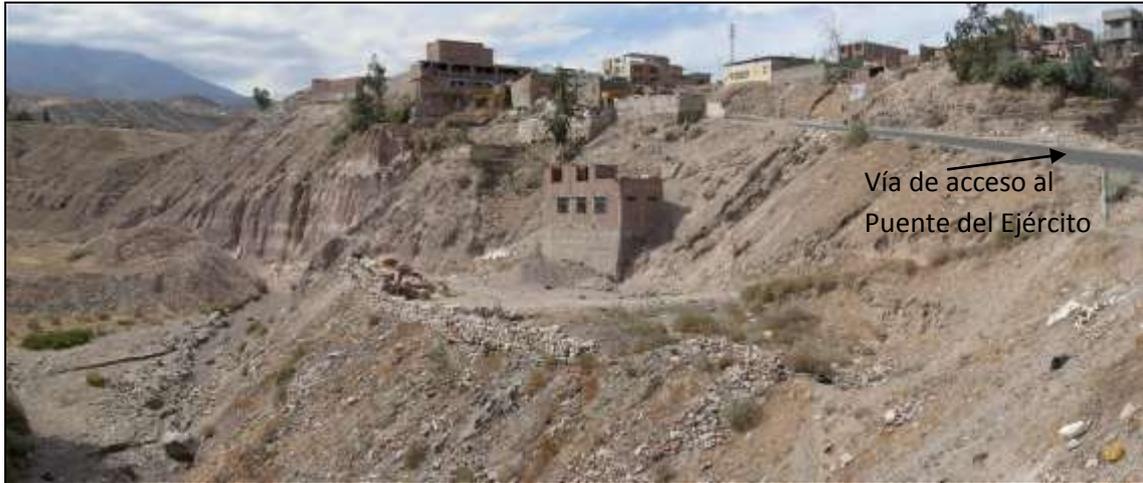
Foto N° 4. Vista de la ladera sobre la cual se localiza la vía de acceso del Puente del Ejército (margen izquierda de la quebrada Huarangueros).

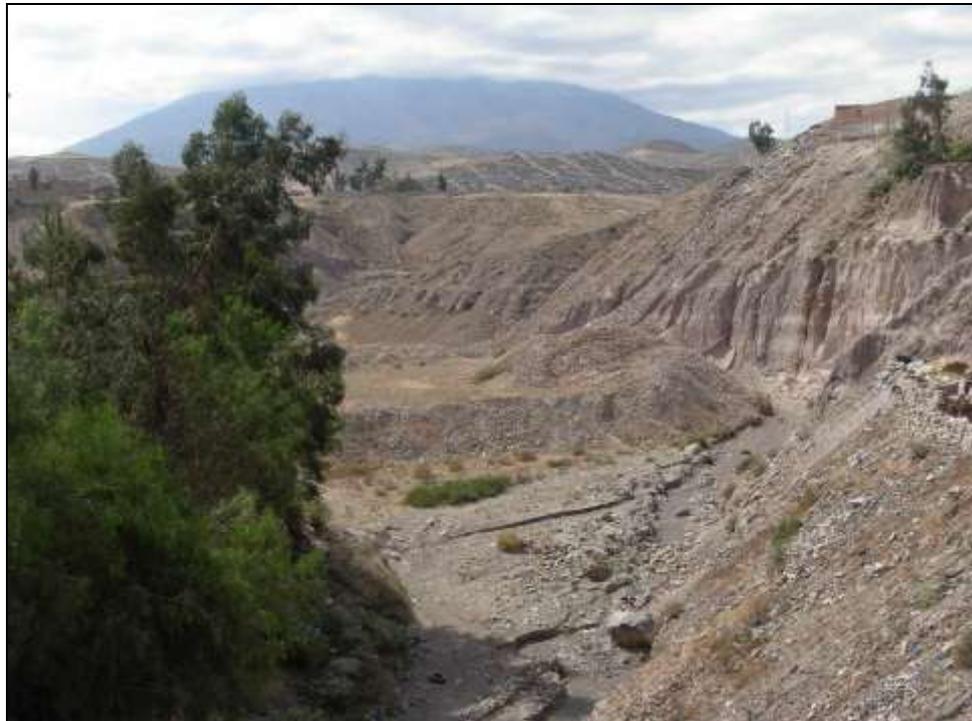
En la zona de estudio existen cauces de quebradas o torrenteras estacionarias que descienden del flanco suroeste del Misti. La principal quebrada corresponde a la Quebrada Huarangueros que tiene entre 10 a 60 m de ancho y taludes con pendientes de 60 a 80° de inclinación. Sobre esta quebrada se ha edificado el terraplén del Puente del Ejército.

Foto N° 5. Vista de la quebrada Huarangueros (aguas arriba), cuyas paredes son casi verticales. Al fondo se aprecia al volcán Misti.

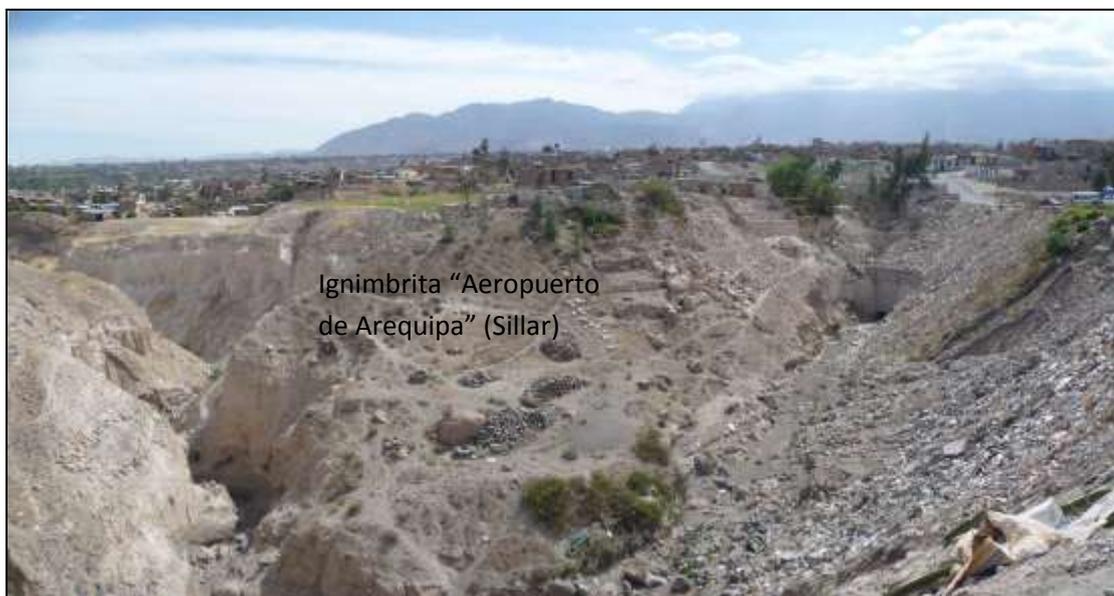
**IGNIMBRITA AEROPUERTO DE AREQUIPA (SILLAR):** En la parte norte y noroeste del Distrito de Alto Selva Alegre, específicamente en el sector del puente del Ejército se distinguen secuencias de ignimbritas pertenecientes a la Unidad Aeropuerto de Arequipa, datado por Paquereau-Lebti et al. (2006) entre 2.4 y 1,6 Ma (Fig. 2). Estas ignimbritas están algo compactas y en total miden más de 60 m de espesor. Cada nivel de ignimbrita tiene entre 8 a 16 m de espesor (Foto N° 6). Estos depósitos están cubiertos en parte por flujos piroclásticos de bloques y cenizas y flujo de barro (lahares) poco cohesivos del Misti. A la vez estos depósitos están cubiertos por material de relleno y desmonte de más de 4 m de espesor. Estos depósitos forman taludes casi verticales de 60° a 80° de inclinación (Foto N° 6).

Foto N° 6. Vista de la quebrada Huarangueros donde se aprecia la ignimbrita "Aeropuerto de Arequipa" (Sillar). Al extremo derecho se distingue el Puente del Ejército.

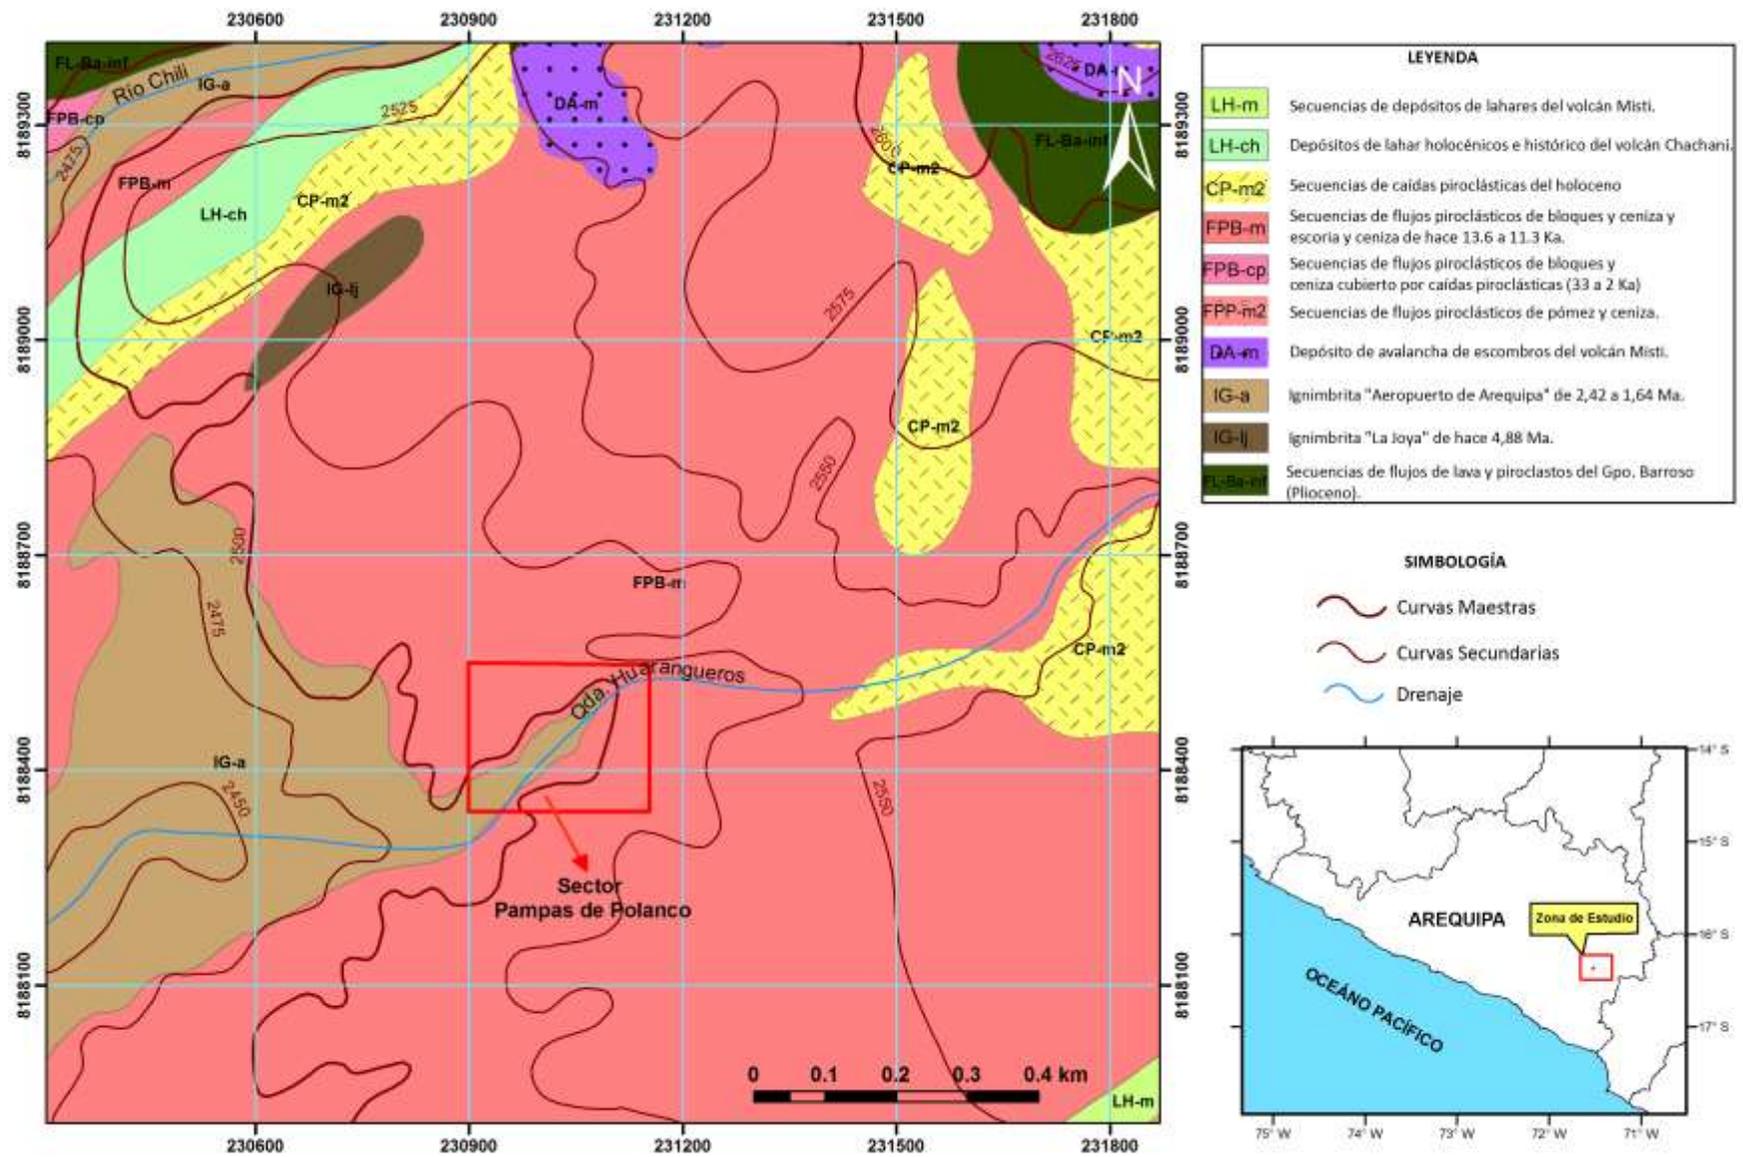
Fig. 2. Mapa geológico del área del Puente del Ejército y zonas aledañas.

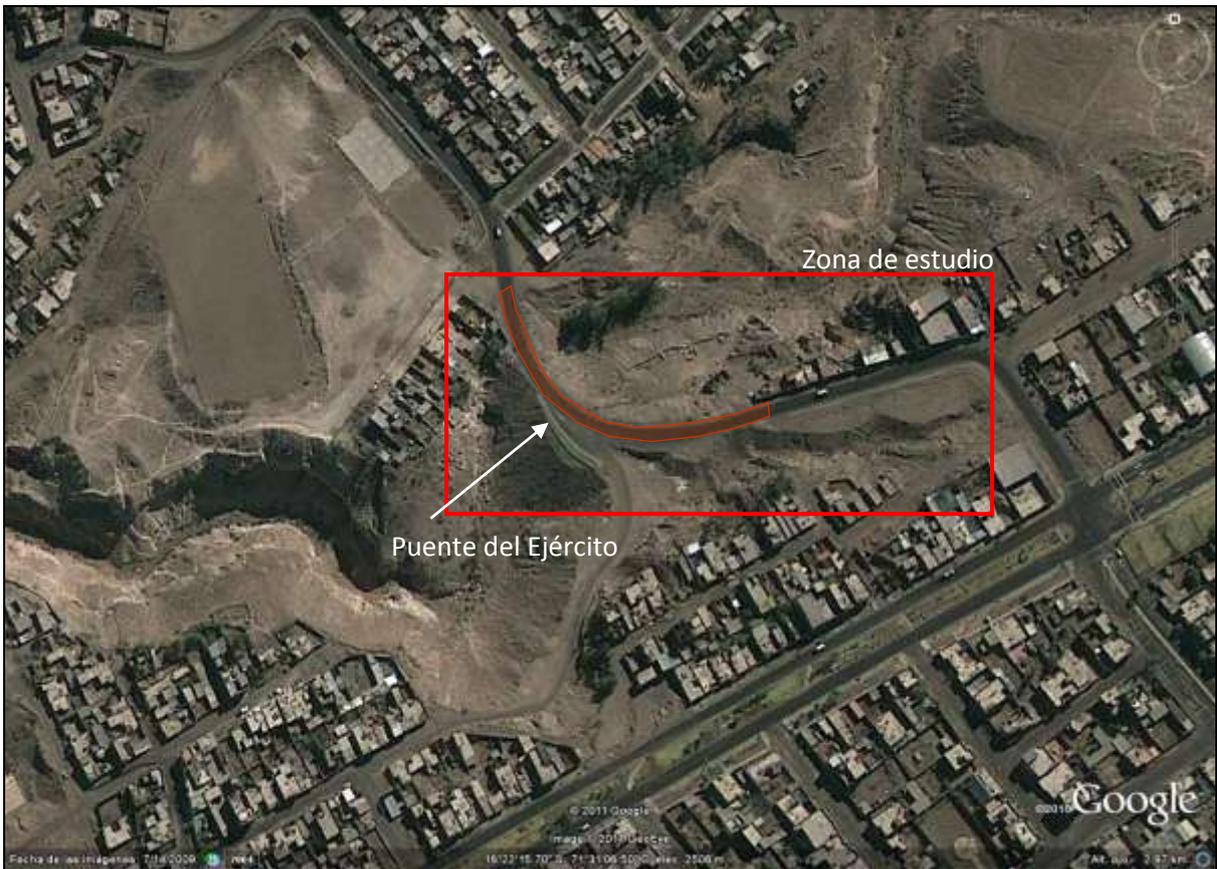
Fig. 3. Imagen Google del área del Puente del Ejército y zonas aledañas.
