INFORME TECNICO

EVALUACIÓN DE PELIGRO GEOLÓGICO EN EL SECTOR DE CHALLA, PROVINCIA DE TARATA - TACNA

LIMA - PERÚ
DICIEMBRE 2007

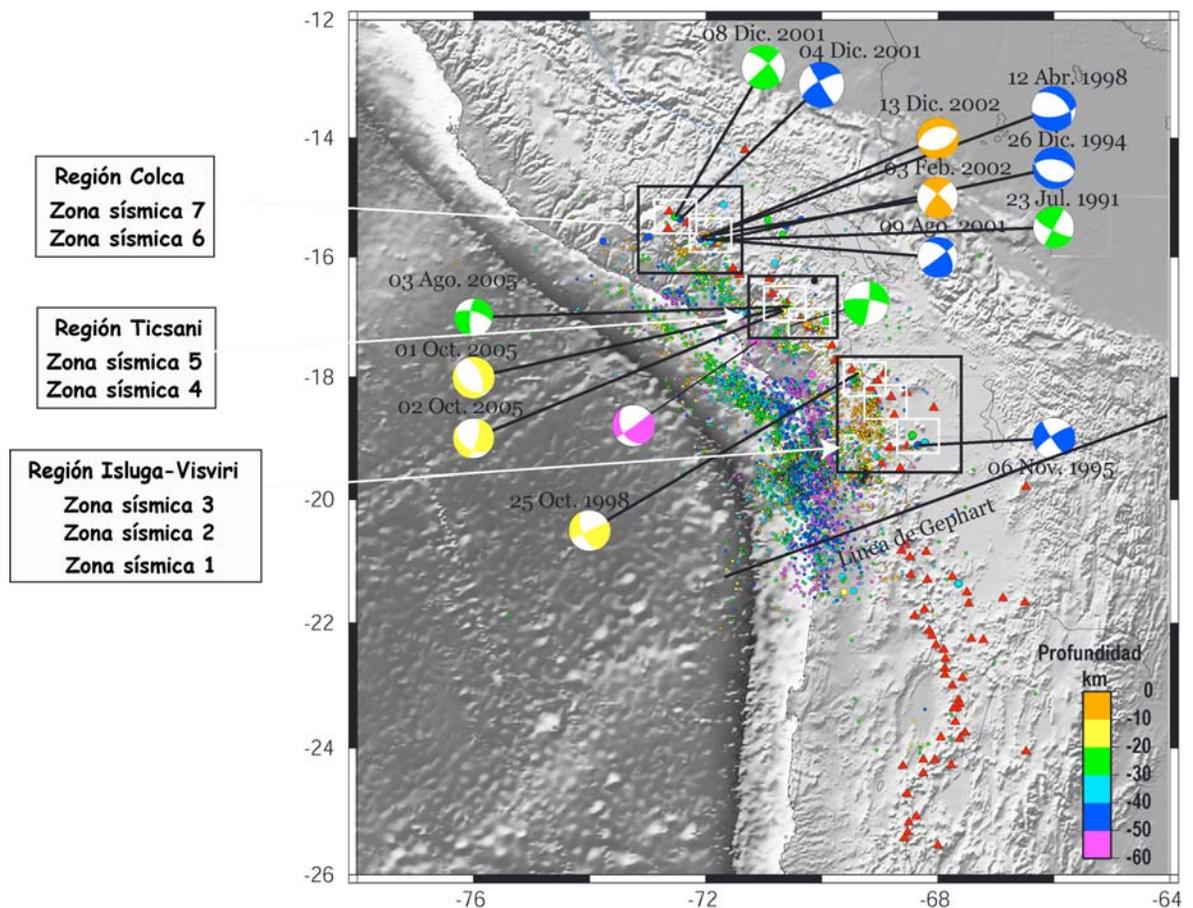
- **SISMOS:** Los sismos son un mecanismo que funciona como detonante de diversos peligros geológicos, uno de ellos son los deslizamientos. Según los pobladores de la provincia de Tarata, el deslizamiento se activo o genero con el sismo de subducción del 2001. Cabe resaltar que esta área es considerada como de alta actividad sísmica.

Fig. 7: Sismicidad superficial de magnitud $M_w > 5$ en los Andes centrales. Los círculos de colores representan los sismos a diferentes profundidades, ver escala en la parte inferior de la figura. Tomado de David, 2007.
