Informe Técnico N° A6596

# Peligros geológicos en el sector de Ayna San Francisco

Región Ayacucho, Provincia La Mar, Distrito Ayna  
Paraje Ayna San Francisco

OCTUBRE 2012

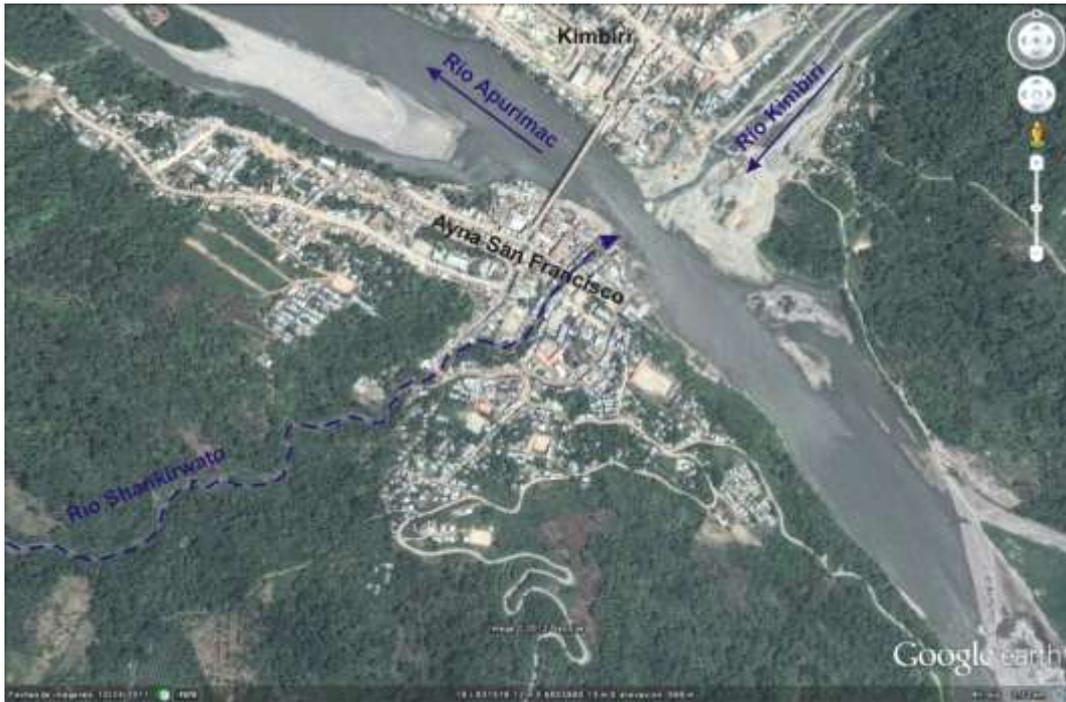
La localidad de Ayna – San Francisco (Figura 2), se encuentra actualmente en proceso de expansión urbana, acciones que se realizan sin planificación, ubicando áreas urbanas en zonas de peligros geológicos, aumentando su vulnerabilidad. La expansión urbana ha ocupado cauces de antiguas quebradas, terrenos muy susceptibles a ser erosionados por la dinámica fluvial; y en laderas inestables.

Figura 2: Imagen del Google Earth, se muestra la ubicación de la localidad de Ayna San Francisco.

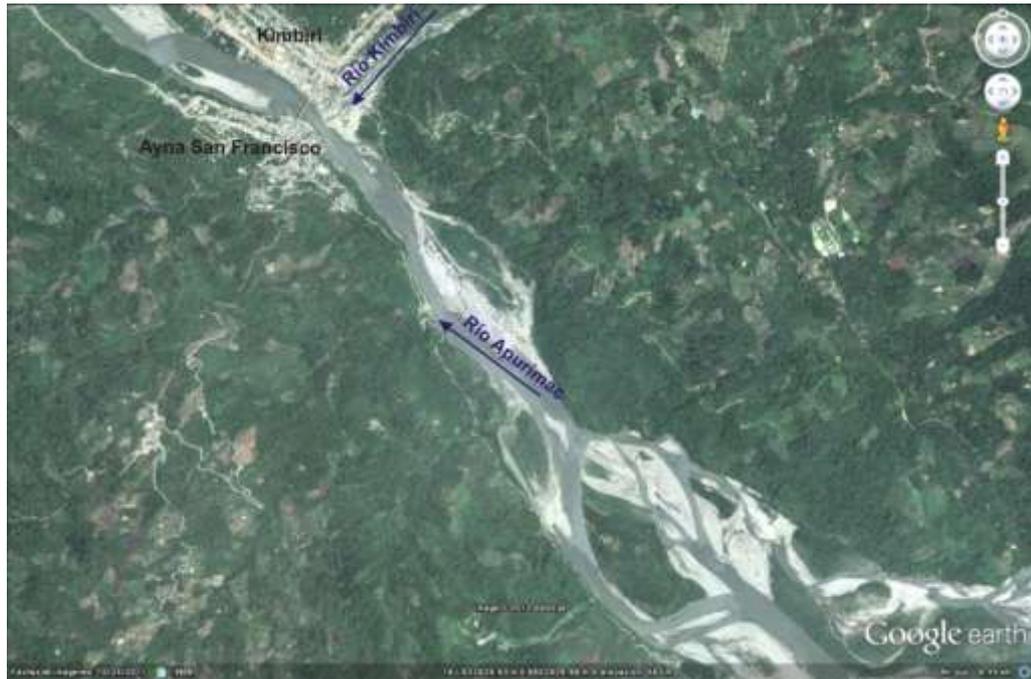
El río Apurímac es de tipo anastomosado de múltiples canales de baja sinuosidad y de multiplicidad moderada (Figura 3). En ciertos lugares de vuelve rectilíneo.

Figura 3: El río Apurímac de tipo anastomosado.

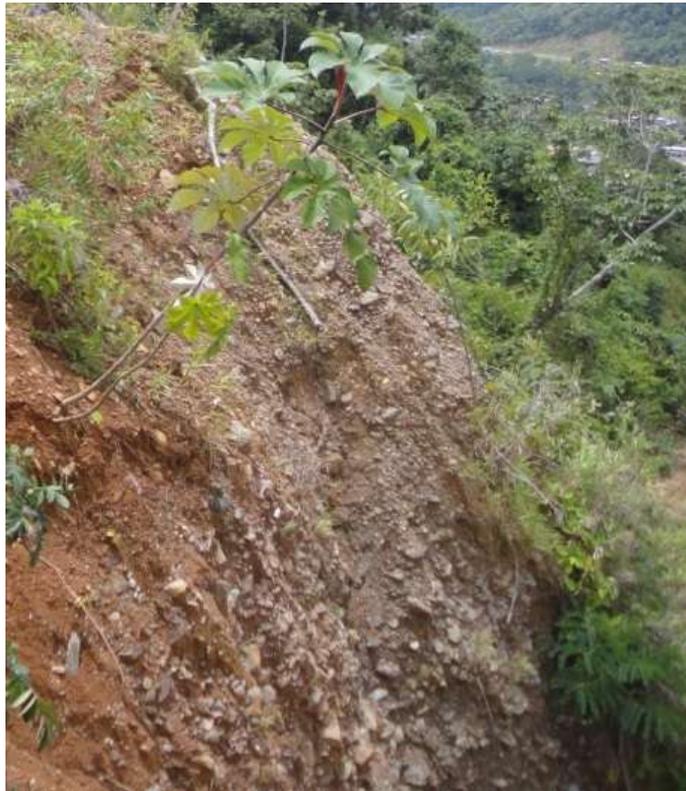
Está constituida por una gruesa secuencia de conglomerados polimícticos (foto 2). Los clastos son de formas subredondeadas a redondeadas, en matriz areno-limosa, con tamaños que llegan hasta de 20 cm, de cuarcitas, pizarras silicificadas, calizas, areniscas y en menor proporción de intrusivos. El grado de consolidación de esta unidad es semiconsolidada, son rocas de mala calidad, muy susceptibles a la generación de fenómenos de movimiento en masa, como derrumbes y flujos de detritos.

*Foto 2: Afloramiento de conglomerado masivo en el cerro San Cristóbal (La Antena).*

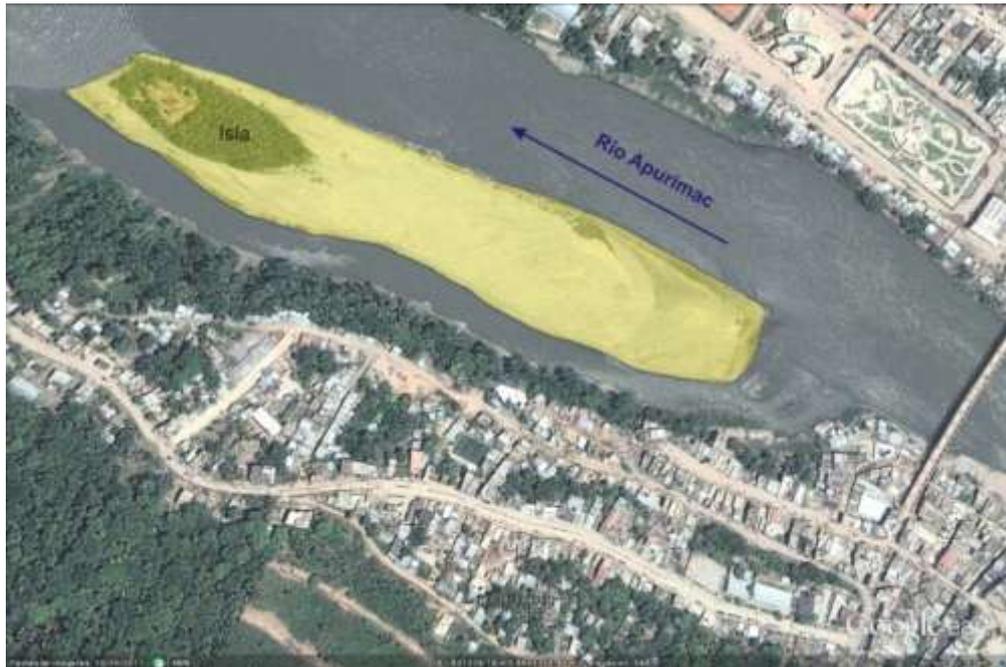
En el valle del río Apurímac (sector de estudio), esta unidad está conformada por gravas en una matriz arenosa, los fragmentos de roca son de forma redondeada a subredondeada. Esporádicamente se presentan bolones. Las terrazas formadas en ambos márgenes del río Apurímac, indican las fluctuaciones del caudal y la migración lateralmente de las aguas, generalmente están conformadas por grava y arena. Se generan islas (Figura 5) que se disponen en formas paralelas a la dirección de la corriente de agua, que indican las fluctuaciones del caudal y la migración lateral de las aguas.

*Figura 5: Islas frente a Ayna San Francisco.*
