Informe Técnico N° A6992

EVALUACIÓN DE PELIGROS GEOLÓGICOS Y GEOHIDROLÓGICOS EN LOS SECTORES DE MALVADO Y MANDAHUAZ

Región Lima
Provincia Barranca
Distrito Paramonga

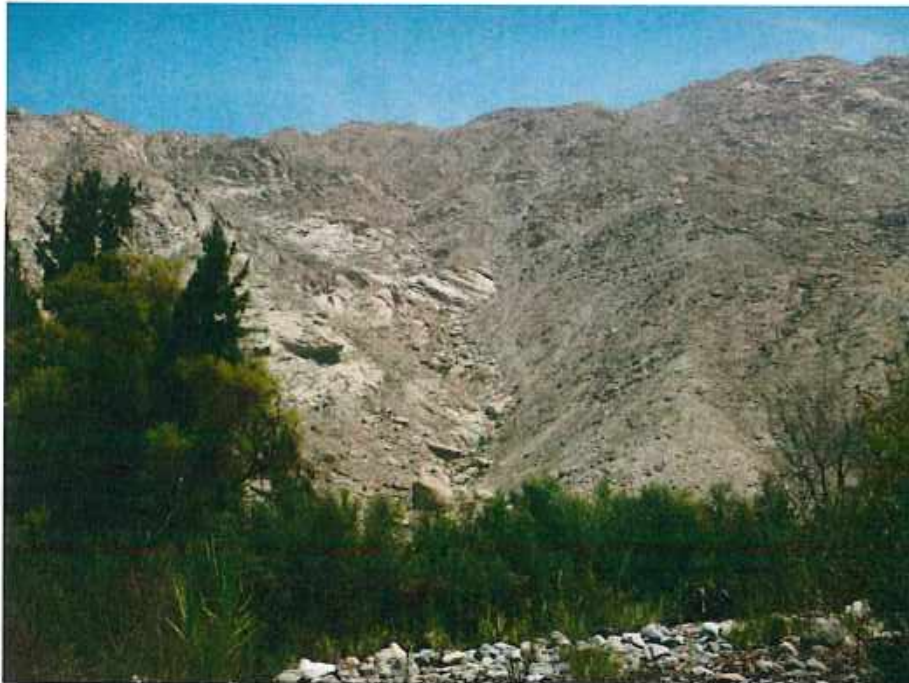
Fotografía 6: Atrás de la vegetación se observa afloramientos de rocas intrusivas pertenecientes al Batolito de la Costa (estos afloramientos rodean a ambas zonas (Mandahuaz y Malvado)).

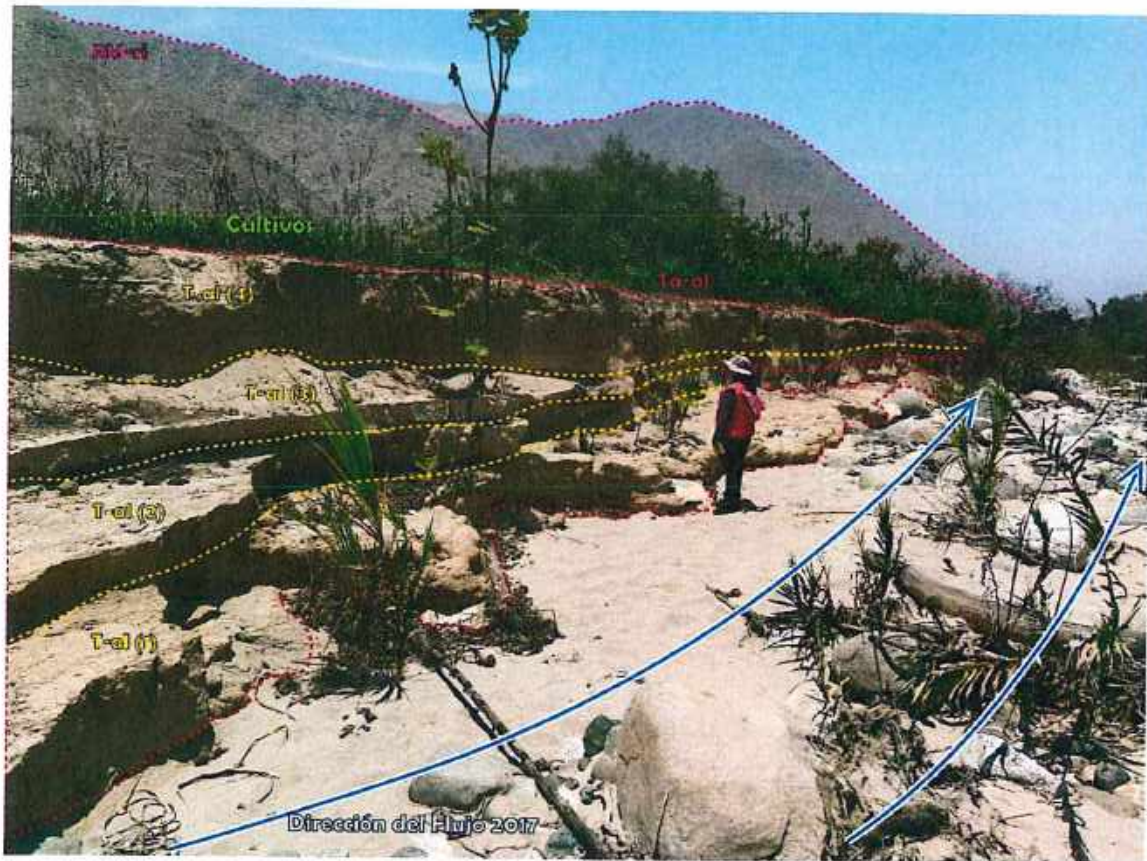
Figura 11. Se observa la secuencia de diferentes depósitos proluviales (Ta-al), cada nivel representa un evento diferente, siendo los más antiguos los de la base, obsérvese la presencia de fragmentos de troncos de árboles secos arrastrados por el flujo del año 2017, representado por flechas azules con bordes blancos.

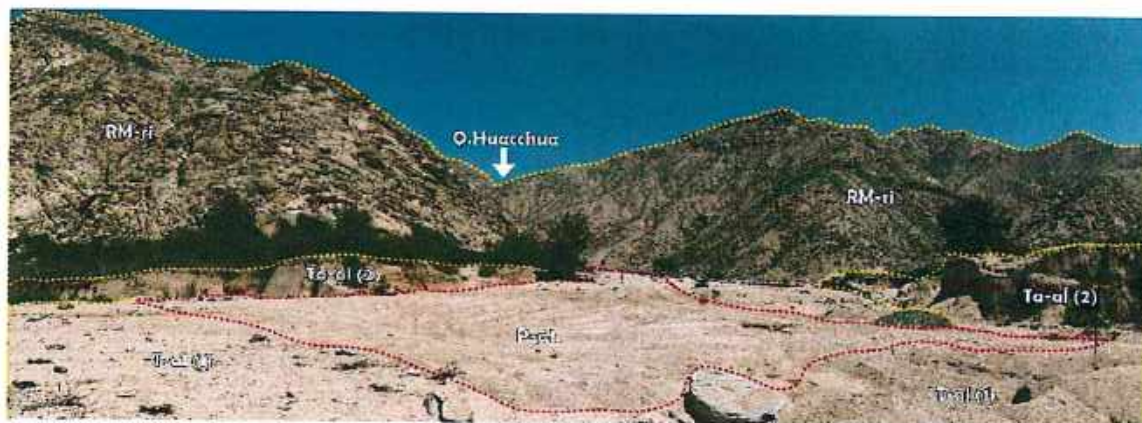
Figura 12. Se puede apreciar un abanico aluvial (P-at) en la salida de la quebrada Huashua (Malvado) (línea de color rojo), que se formó en el año 2017, entre terrazas aluviales altas (Ta-al). Además, se observa las montañas en rocas intrusivas.

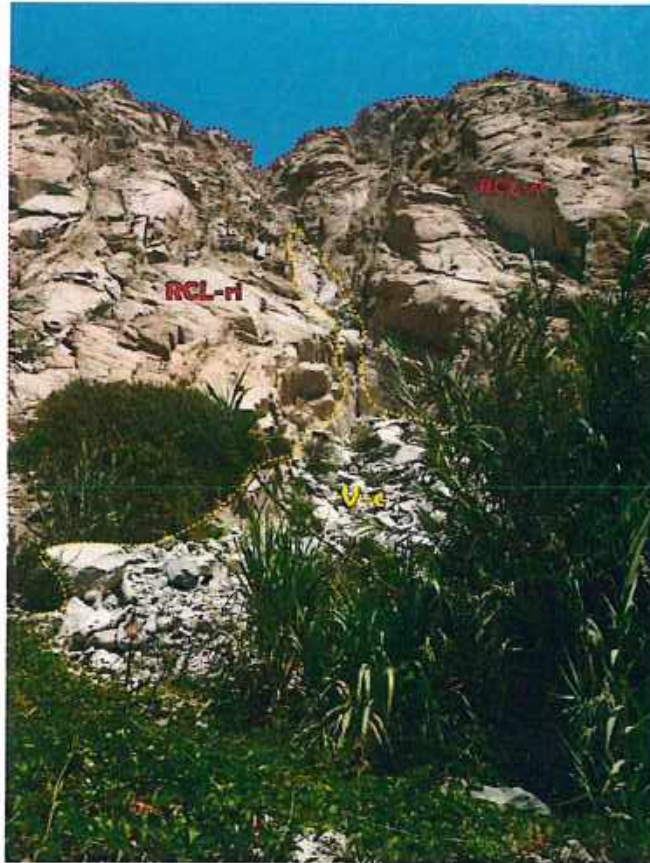
Son geoformas que se encuentran en la zona de estudio (Malvado y Mandahuaz) se dan en laderas escarpadas. Se producen por efectos de la meteorización física de las rocas ígneas, y el fracturamiento tectónico que han sufrido. (Figura 13)

Figura 13. Se observa un depósito coluvial al pie de colinas y lomadas (Vertientes) escarpadas de origen intrusivo, generados por la combinación de meteorización y gravedad (En el sector de Malvado).

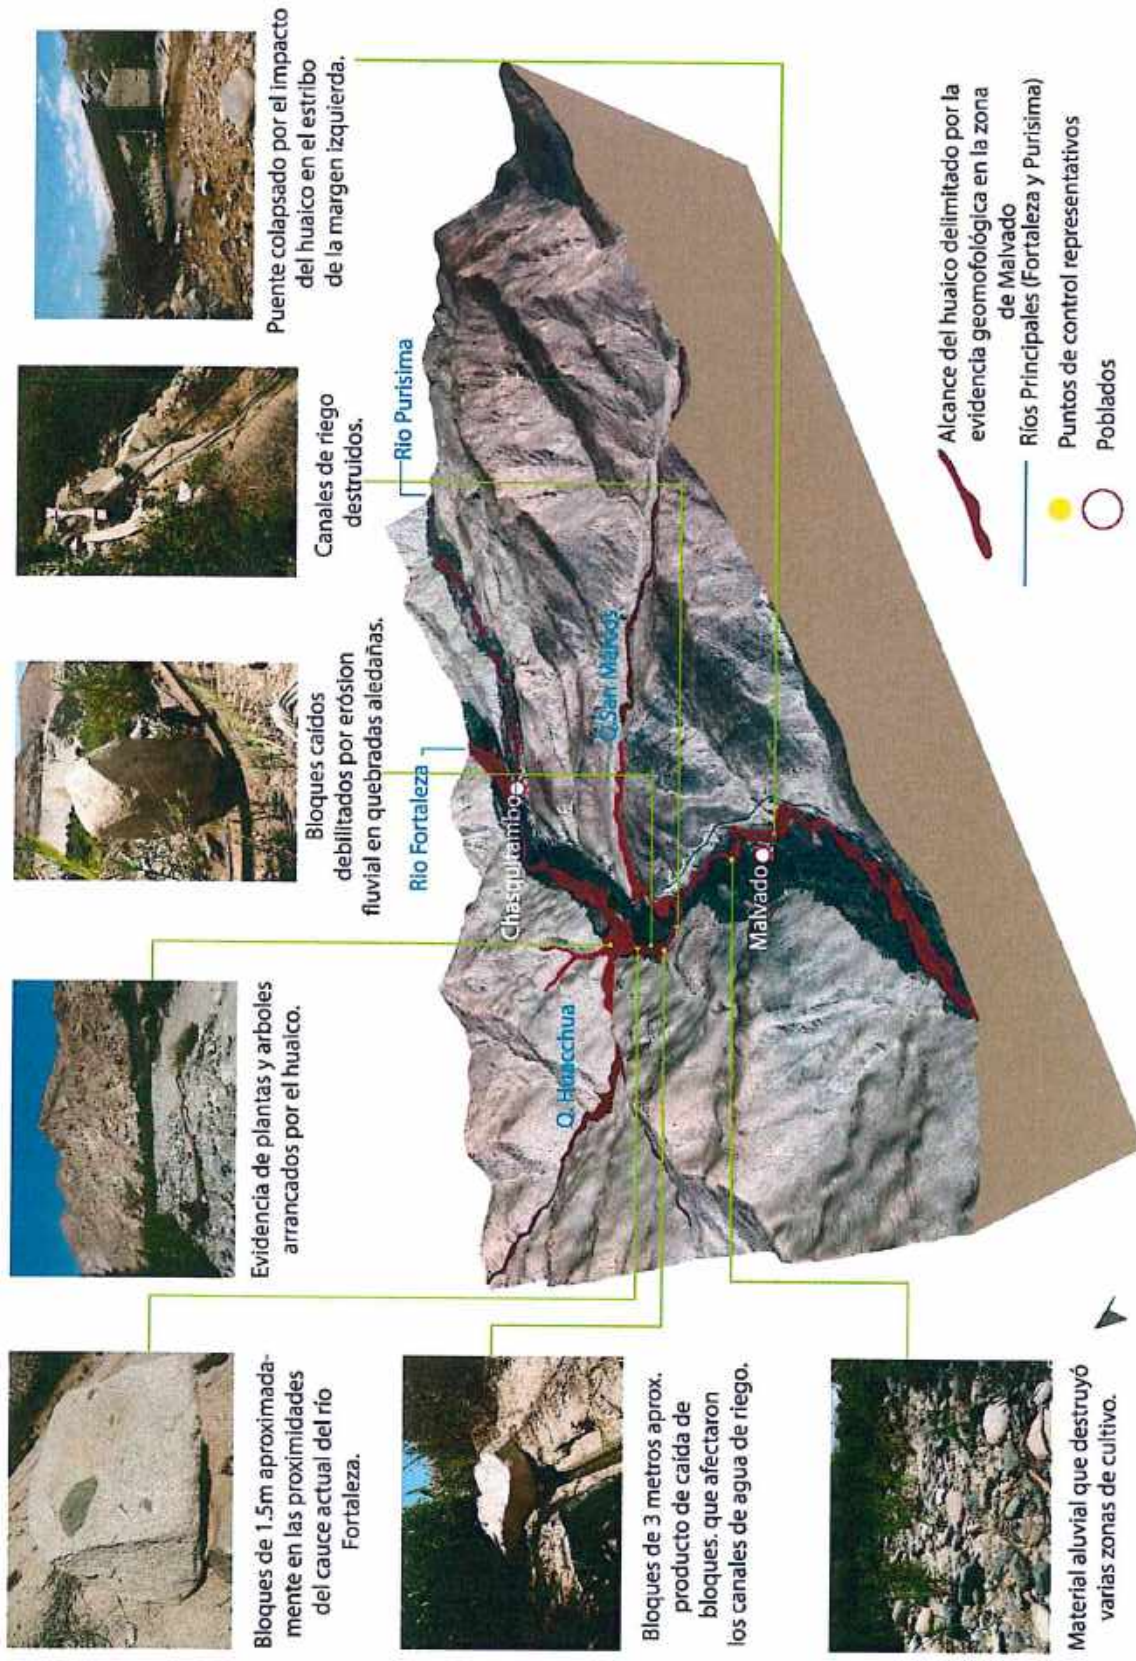
Figura 26: Modelo 3D del evento de flujo aluvial del año 2017 en el poblado de Malvado, los límites fueron digitalizados en base a la evidencia geomorfológica hallada en la zona de estudio
