Informe Técnico N° A6589

Inspección Técnica:  
**Deslizamiento - Flujo  
de tierra en la  
Comunidad Campesina  
Astobamba**

Distrito de Cajatambo, Provincia de Cajatambo, Región Lima

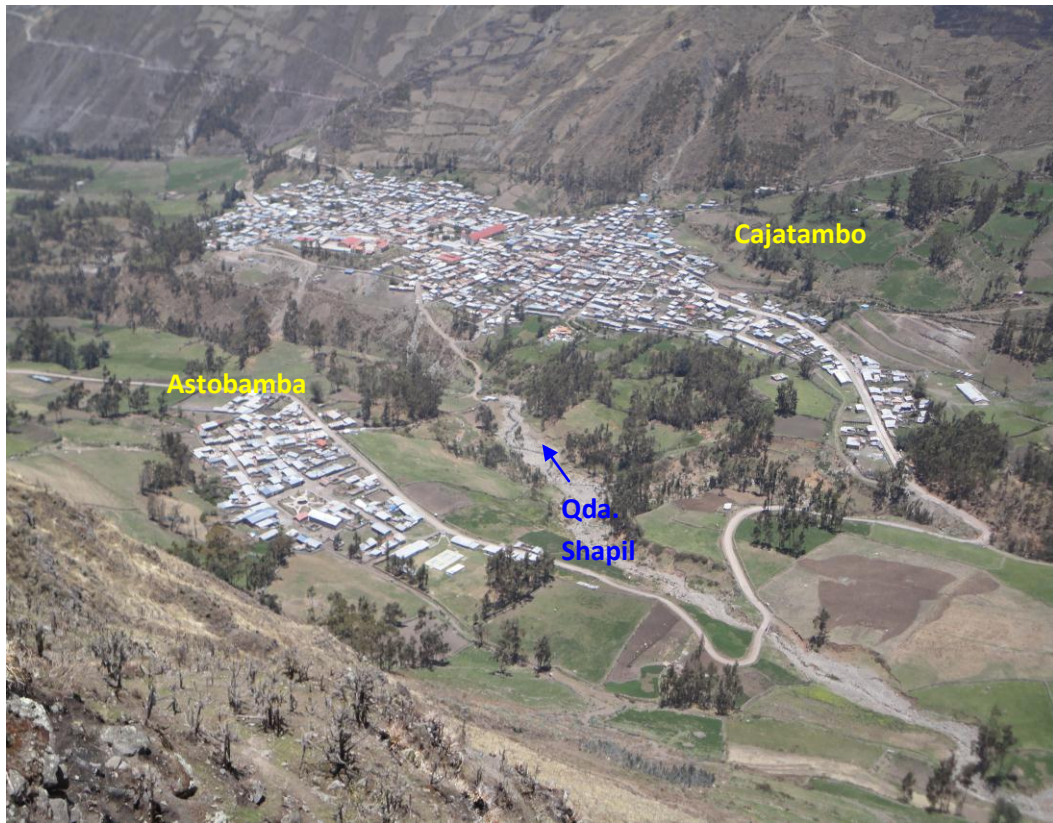
Foto 01: Vista del poblado Astobamba, en la margen izquierda de la quebrada Shapil, al frente el poblado Cajatambo.

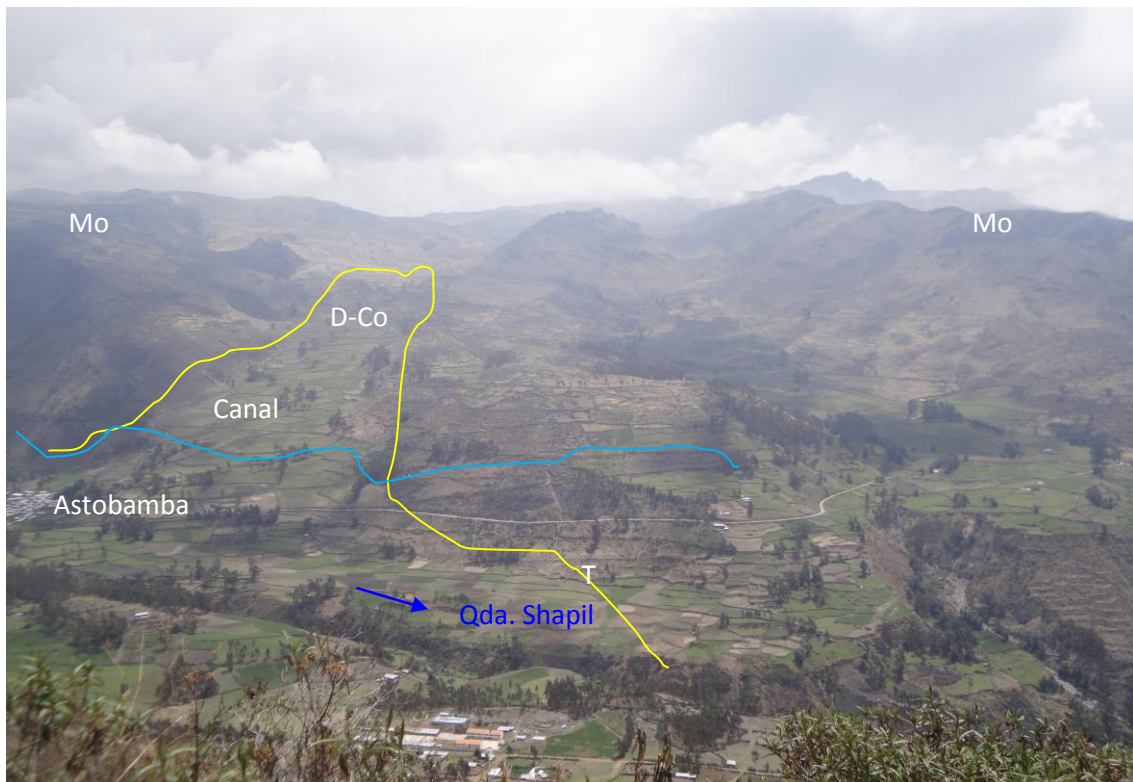
La ladera afectada presenta escarpas irregulares, escalonadas y paralelas; que vienen siendo modificadas por las actividades agrícolas (chacras). Es importante mencionar, que su morfología es típica de un deslizamiento antiguo (depósito deluvio - coluvial). Esta geoforma es cruzada por un canal de irrigación, de sección transversal 50 x 40 cm que discurre de norte a sur (Ver Foto 02).

Foto 02: Vista del poblado Astobamba, Mo: relieve de montañas en rocas volcánicas del grupo Calipuy, T: Terraza aluvial, D-Co: depósito coluvio-deluvial.

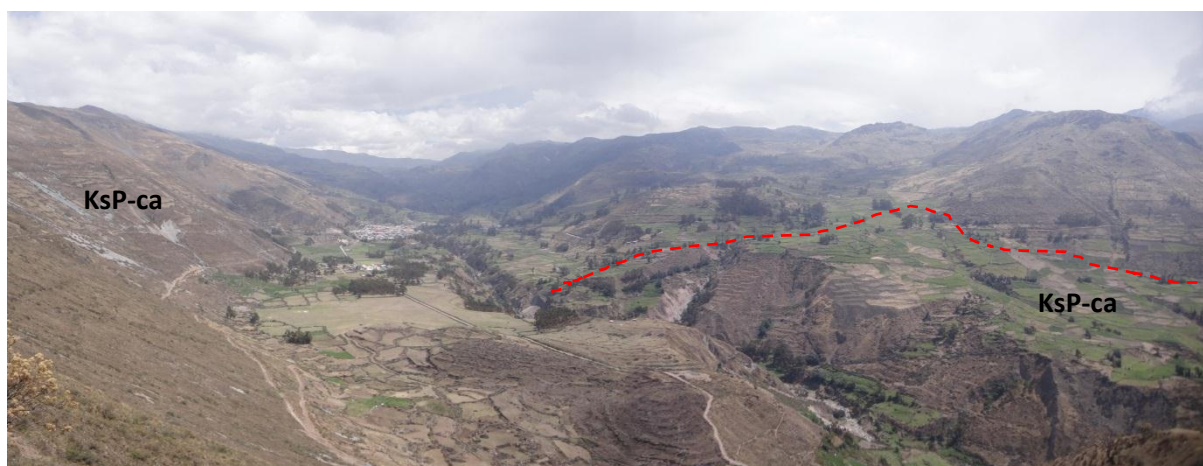
Formación Casapalca (KsP-ca): Consiste de areniscas y margas de colores rojo y verde, con algunos lechos de conglomerados y ocasionales calizas grises. Esta secuencia de areniscas se encuentra de moderada a altamente meteorizada en ambas márgenes de la quebrada Shapil, por encima del poblado Cajatambo; susceptible a la ocurrencia de derrumbes y erosión de laderas. Ver Foto 03.

Foto 03: Vista del relieve conformado por rocas sedimentarias de la formación Casapalca, en ambas márgenes de la quebrada Shapil.

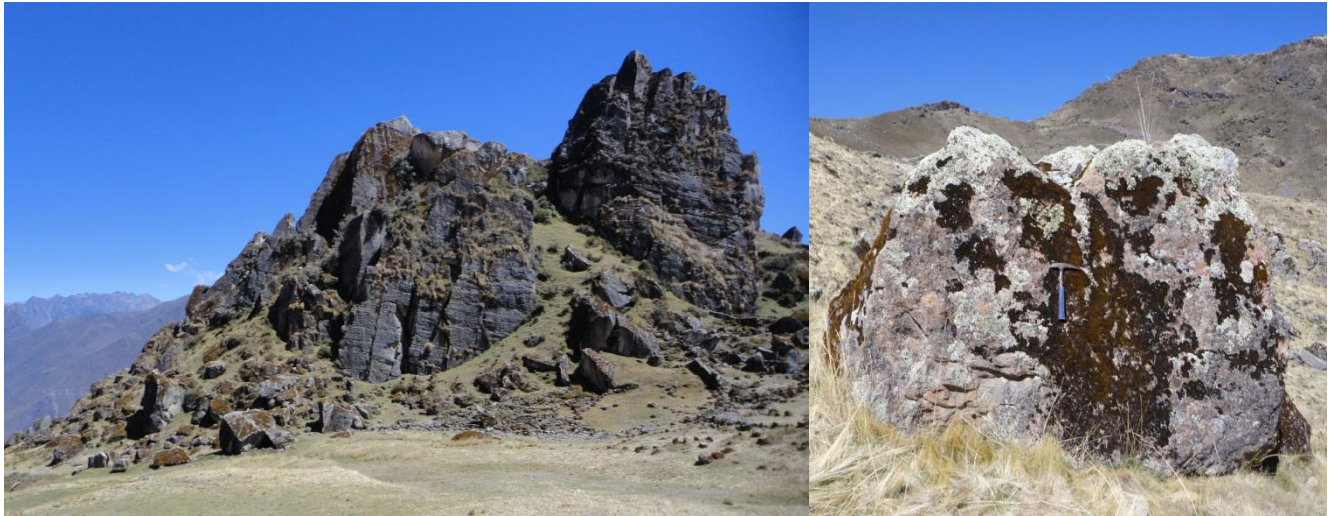
Grupo Calipuy: Compuesta por tobas litoclásticas (presenta líticos subangulosos de 5 a 8 cm) y pómez. Es de composición principalmente andesítica (Foto 04). Tiene una topografía irregular, las rocas se encuentran ligeras a moderadamente alteradas y medianamente fracturadas. Afloran en el cerro Yurajirca,

Foto 04: Vista del afloramiento de rocas volcánicas del Grupo Calipuy, cerca de la cima del cerro Yurajirca (izquierda). En la vista derecha bloque aislado de aproximadamente 1,2 m de diámetro.

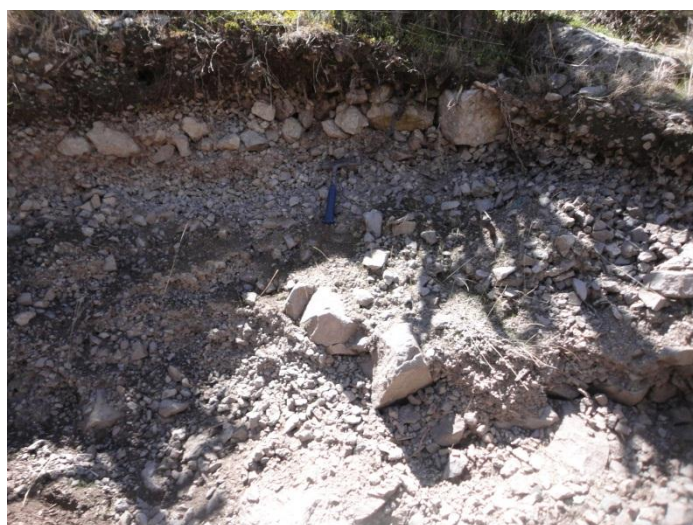
Deposito Coluvio-deluvial: Son depósitos de piedemonte de diferente origen (gravitacional y fluvio-gravitacional), que se acumulan en vertientes o márgenes de los valles como también en laderas superiores; en muchos casos son resultado de una mezcla de ambos. Su distribución mayormente es caótica al pie de los taludes, constituyen talus de escombros, detritos de ladera, pie de monte. En antiguas áreas de movimientos en masa y al realizar modificaciones en sus taludes son susceptibles a reactivaciones, como es el caso de Astobamba (foto 05).

Foto 05: Vista de depósitos coluvio-deluviales en ladera NE del cerro Yurajirca.

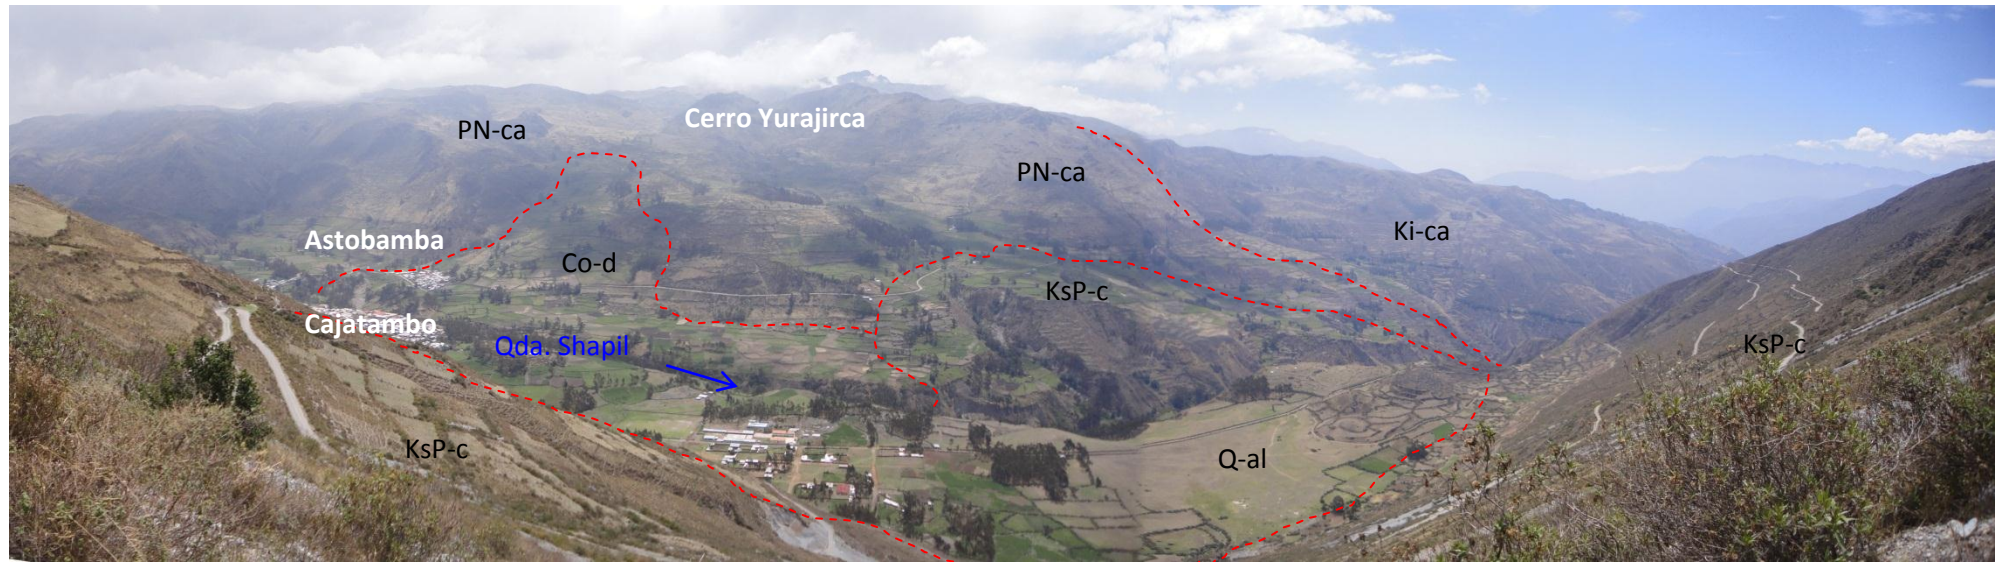
Foto 06: Vista panorámica, donde se observa la geología de la zona evaluada, PN-ca: Grupo Calipuy, Co-d: Depósito coluvio-deluvial donde se ha reactivado el deslizamiento-flujo de tierra, KsP-c: Formación Caspalca, Ki-ca: Formación Carhuaz, las secuencias de areniscas sobreyacen a las tobas del Grupo Calipuy, Q-al: Depósitos aluviales, en ambas márgenes de la quebrada Shapil, forman terrazas que han sido ocupadas por terrenos de cultivo y viviendas del poblado Cajatambo y Astobamba.

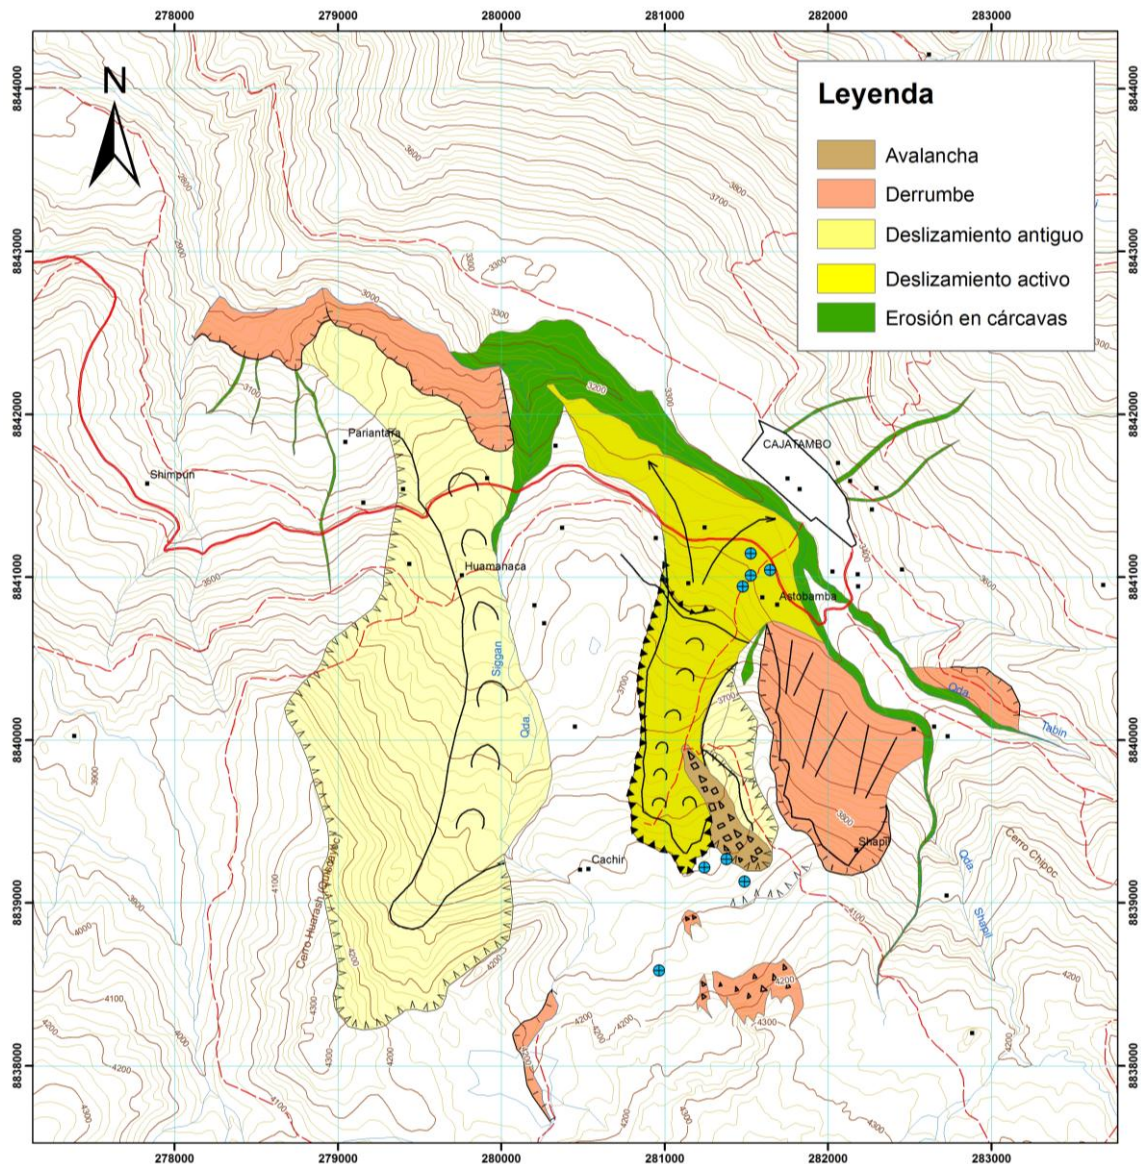
Durante la inspección técnica en la zona de Astobamba, se pudo determinar la ocurrencia de un movimiento en masa de tipo deslizamiento - flujo, con origen en la ladera noreste del cerro Yurajirca (Figura 05). Las características de avance sugieren, que este se comporta como un **flujo de tierra** lento, principalmente en el cuerpo y pie del deslizamiento – flujo. Se ha cartografiado, en la cabecera del deslizamiento, una antigua avalancha de rocas, también erosión fluvial en ambos márgenes de la quebrada Shapil, y cárcavas en las cabeceras de las quebradas Shapil y Tabin, evidenciando gran actividad geodinámica en la zona.

Figura 05: Geodinámica y procesos activos en la comunidad campesina Astobamba.

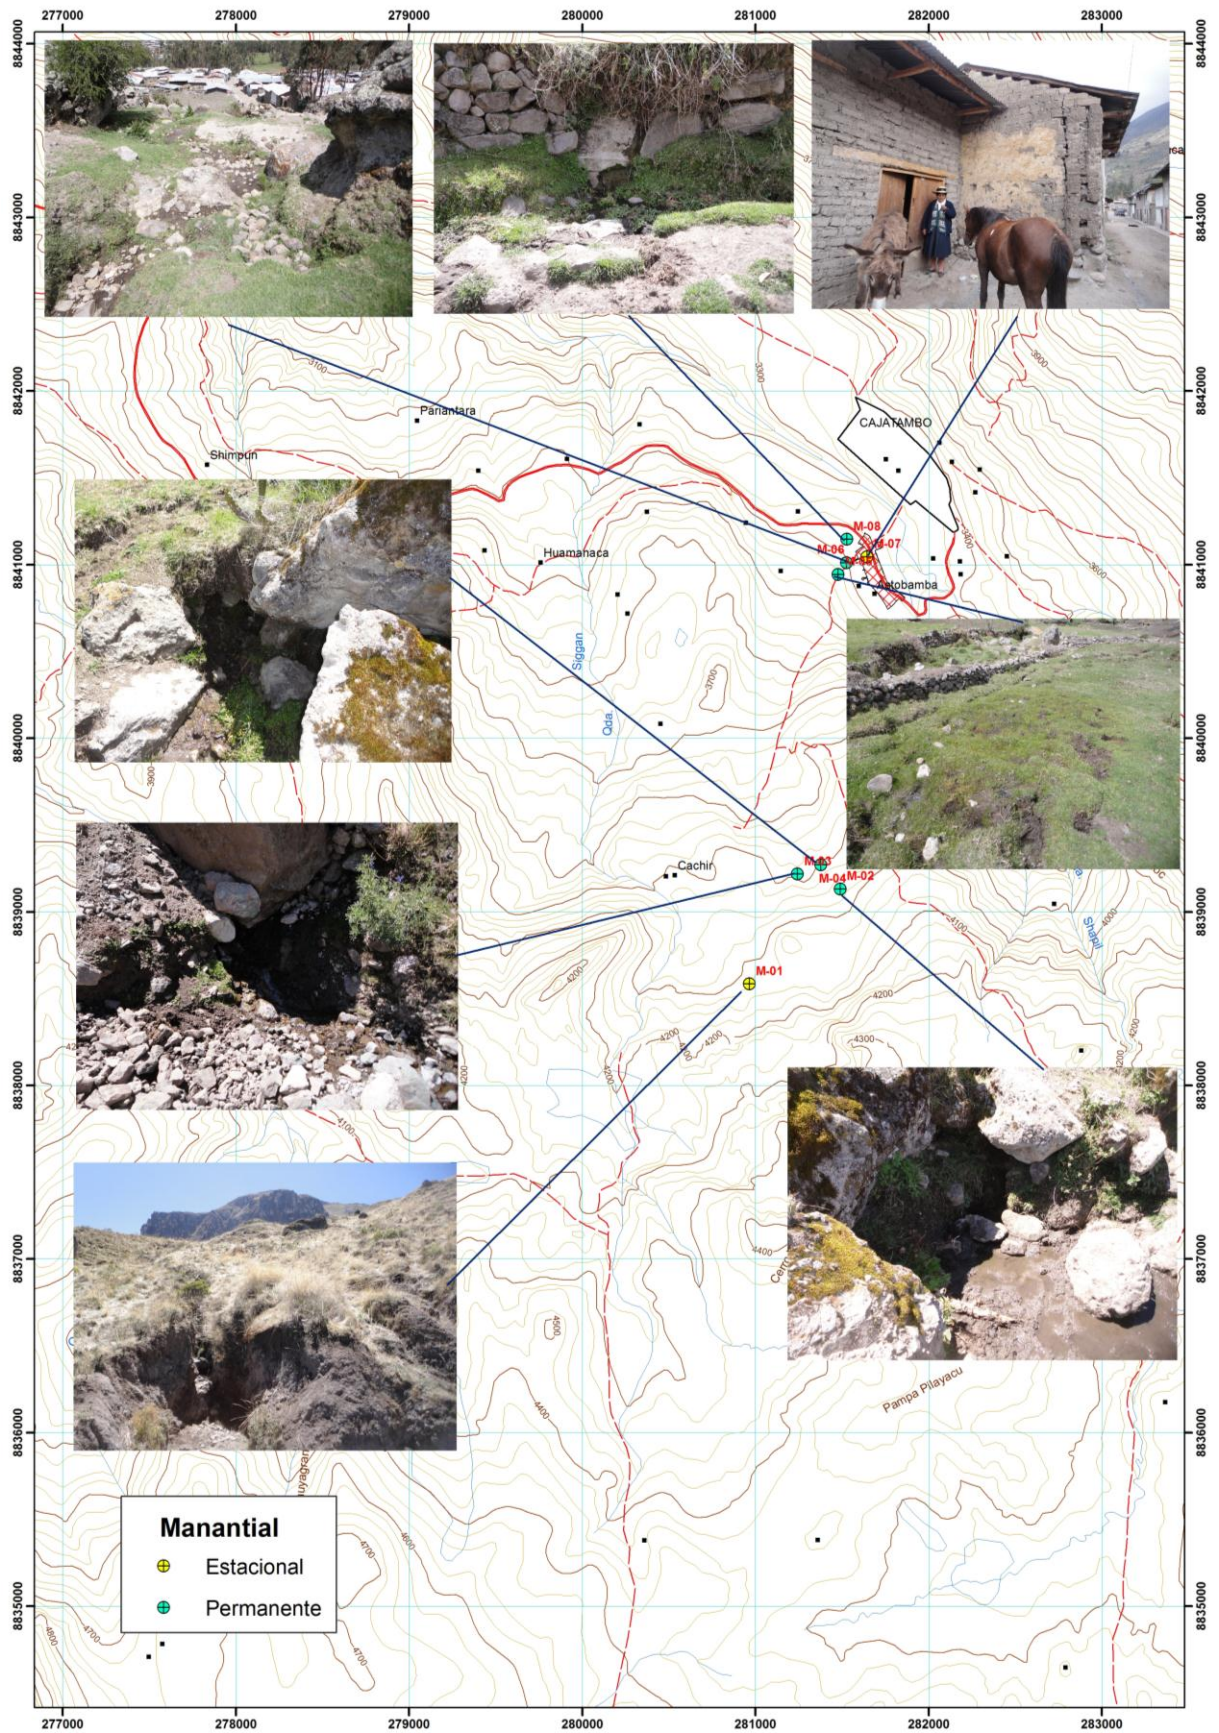
- Filtraciones de agua que ayudan a humedecer y/o saturar el suelo detrítico acumulado en sus laderas, provocando su sobresaturación y pérdida de cohesión. Esto ocasiona un arrastre o empuje de terreno superficial. El movimiento de masa, se acentúa posterior al período de alta pluviosidad (período de estiaje), donde se observan filtraciones de agua. En la inspección se inventarió 08 manantiales, de los cuales 06 son permanentes e incluso uno estacional se encuentra dentro de una vivienda del lote 11, manzana 08 (Figura 07).

Figura 07: Ubicación de manantiales en el sector Astobamba.
