Informe Técnico N° A6988

EVALUACIÓN POR PELIGRO DE EROSIÓN MARINA EN EL BALNEARIO DE HUANCHACO

Región La Libertad
Provincia Trujillo
Distrito Huanchaco

ENERO
2020

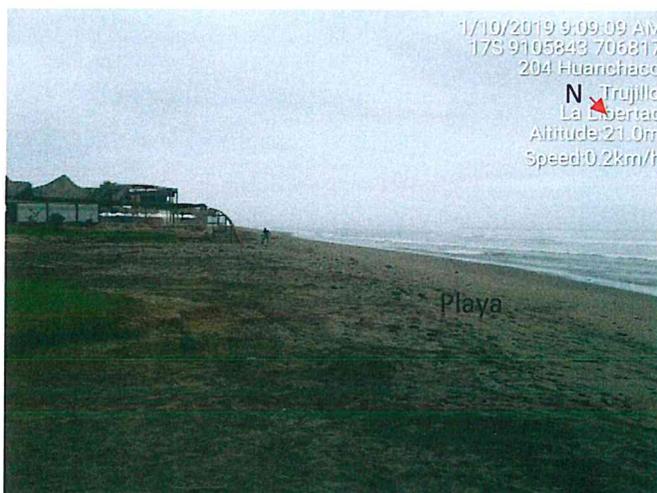
Figura 03. Faja litoral o playa se encuentra como una escasa franja frente al mar del Balneario de Huanchaco. Fuente: Elaboración propia 2019

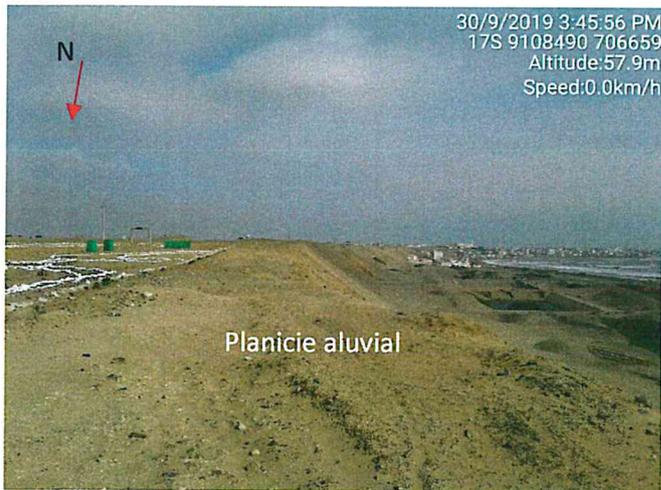
Figura 04. Planicie aluvial, en su parte frontal presenta un escalón (desnivel topográfico) erosionado por la actividad marina antes de un ciclo de regresión seguido de levantamientos. Fuente: Elaboración propia 2019

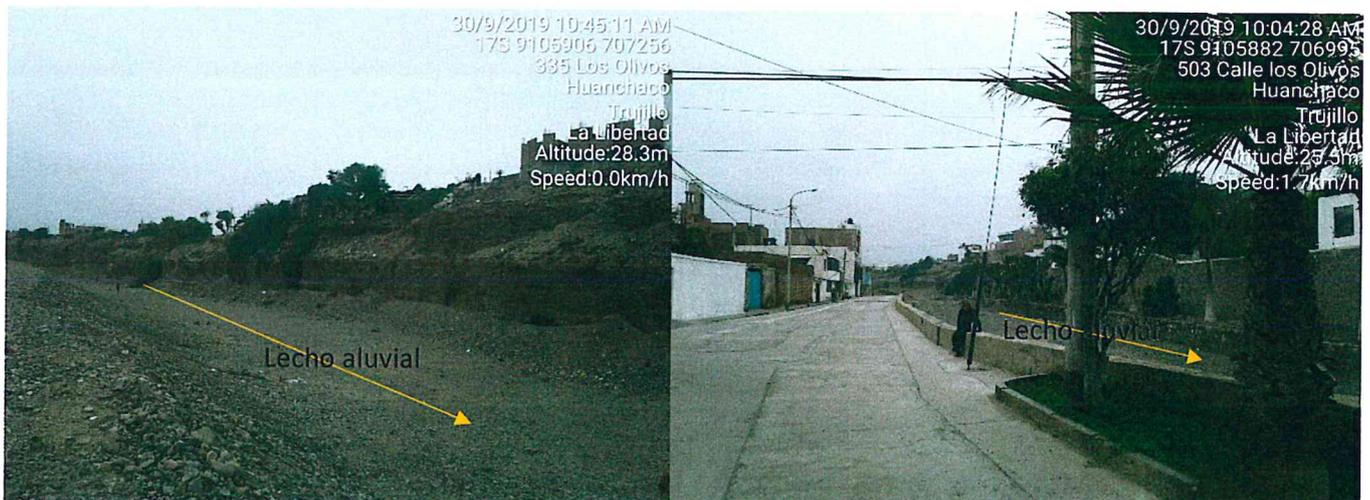
Figura 07. Identificación del surco o lecho de quebrada por donde discurren flujos de la quebrada "Río Seco" y San Idelfonso en dirección hacia el mar. Fuente: Elaboración propia, 2019

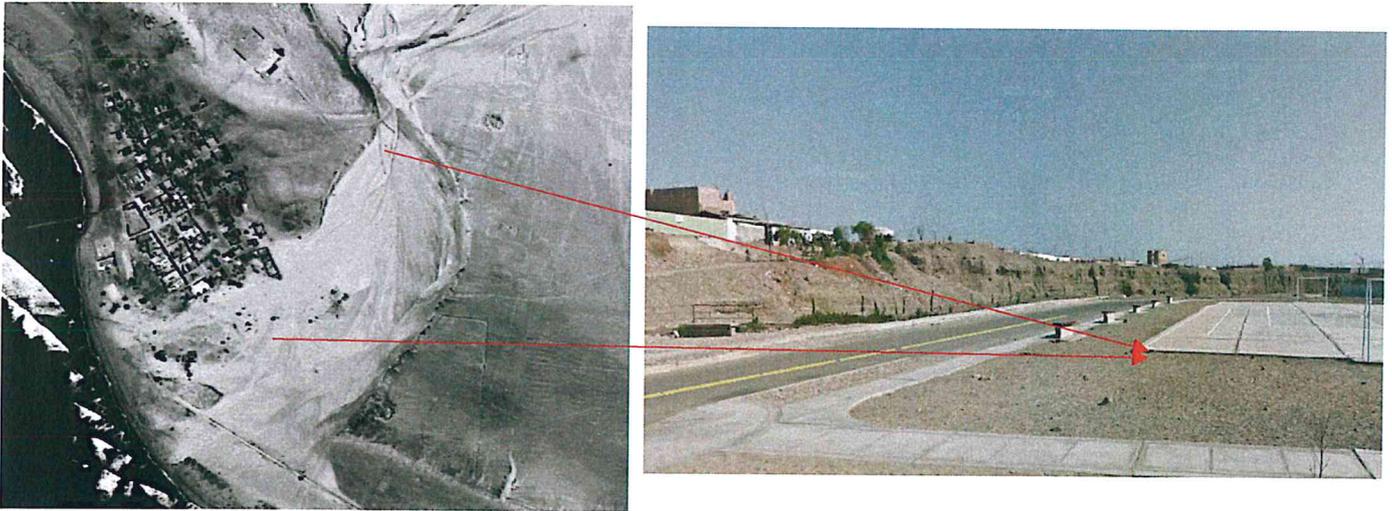
Figura 10. Depósito aluvial 02 registrado en el margen derecho de la parte baja de la quebrada estacional, donde actualmente se encuentran asentadas las viviendas del sector María del Socorro. Fuente: Imagen satelital del año 1960, Defensa Civil - Distrito. Huanchaco, 2019

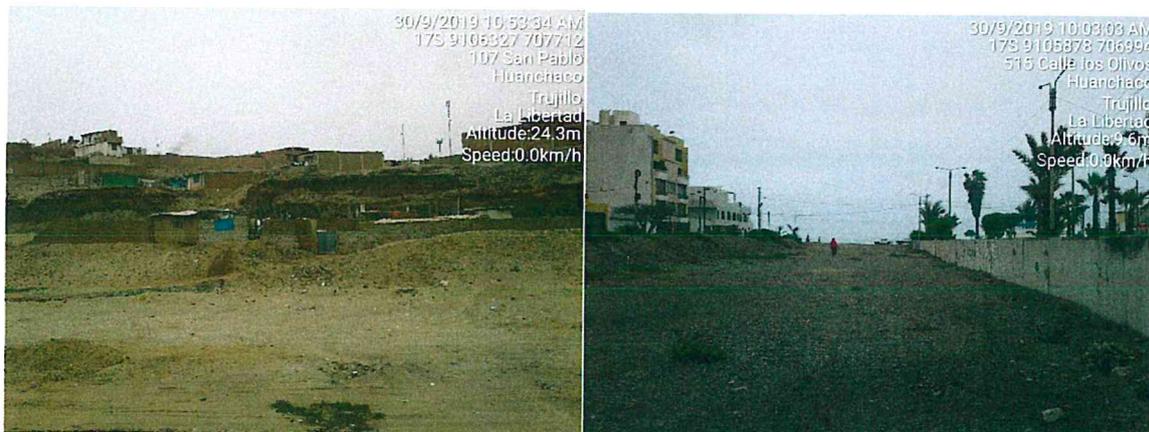
Figura 11. Identificación del depósito aluvial 03 reciente, transportado y depositado en el lecho de la quebrada estacional ubicada al sur del balneario de Huanchaco. Elaboración propia 2019.

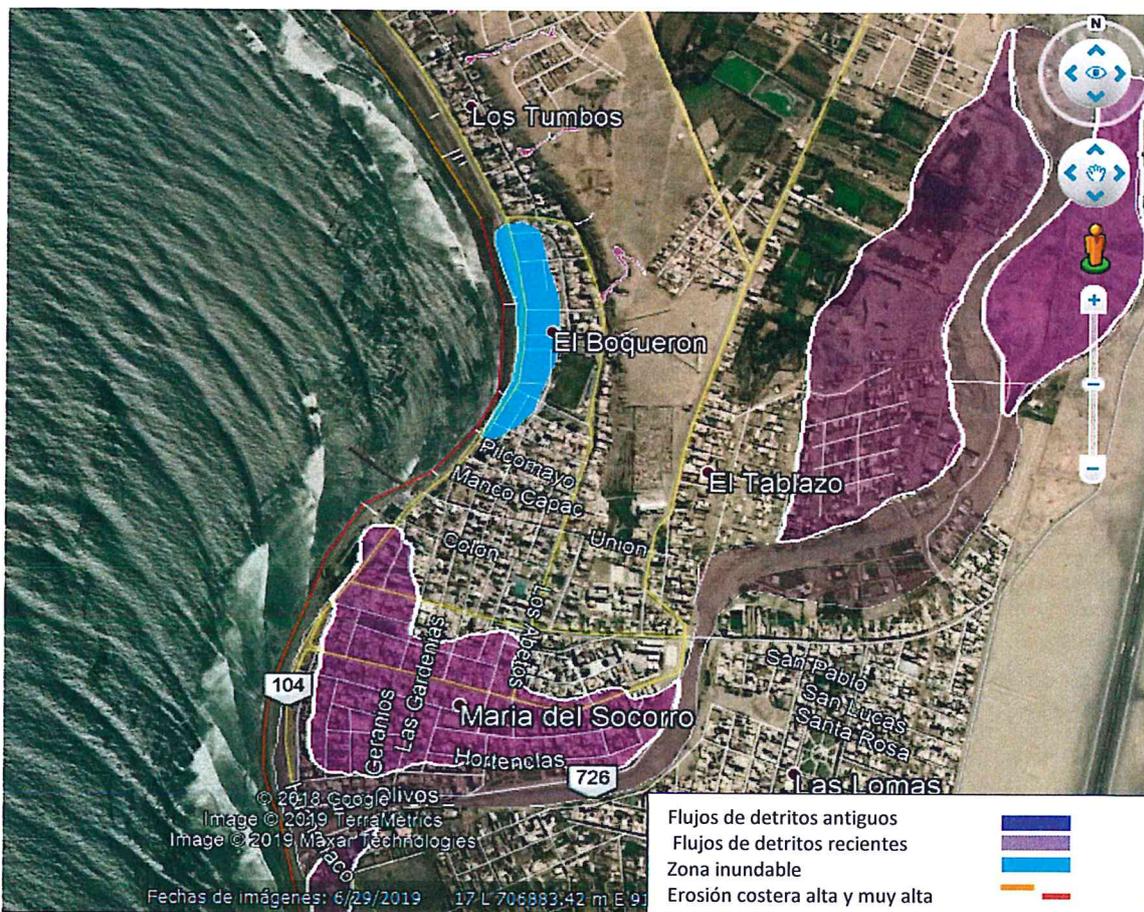
A continuación, se aprecian en la imagen de Google Earth (figura 12), la identificación de peligros geológicos descritos anteriormente.

Figura 12. Identificación de peligros geológicos en el balneario de Huanchaco.
 Fuente: Google earth y elaboración propia, 2019.
