Informe Técnico N° A7018

EVALUACIÓN DE PELIGROS GEOLÓGICOS EN EL SECTOR DE WISCAPUQUIO

Región Huancavelica
Provincia Angaraes
Distrito Ceochaccasa

FEBRERO
2020

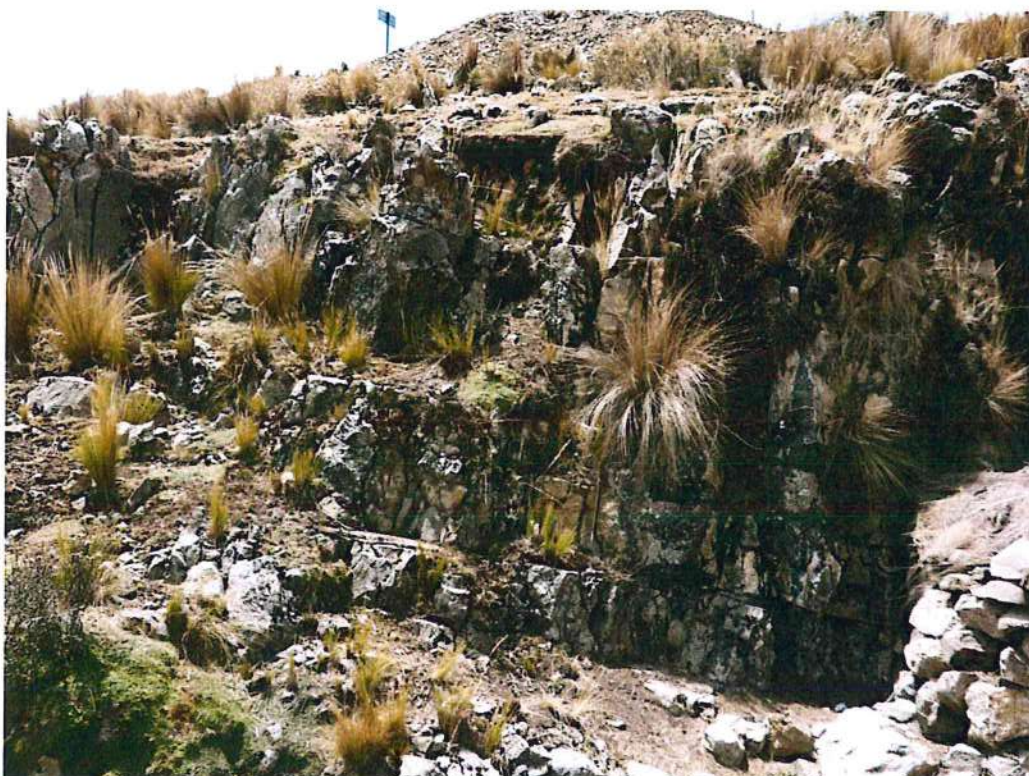
Fotografía 1: Vista con dirección al este en la margen derecha de la cabecera de la quebrada Chontacancha, donde se presentan afloramientos de calizas de la Formación Chambará; es posible observar el bajo ángulo de inclinación de las capas y el fracturamiento de las rocas.

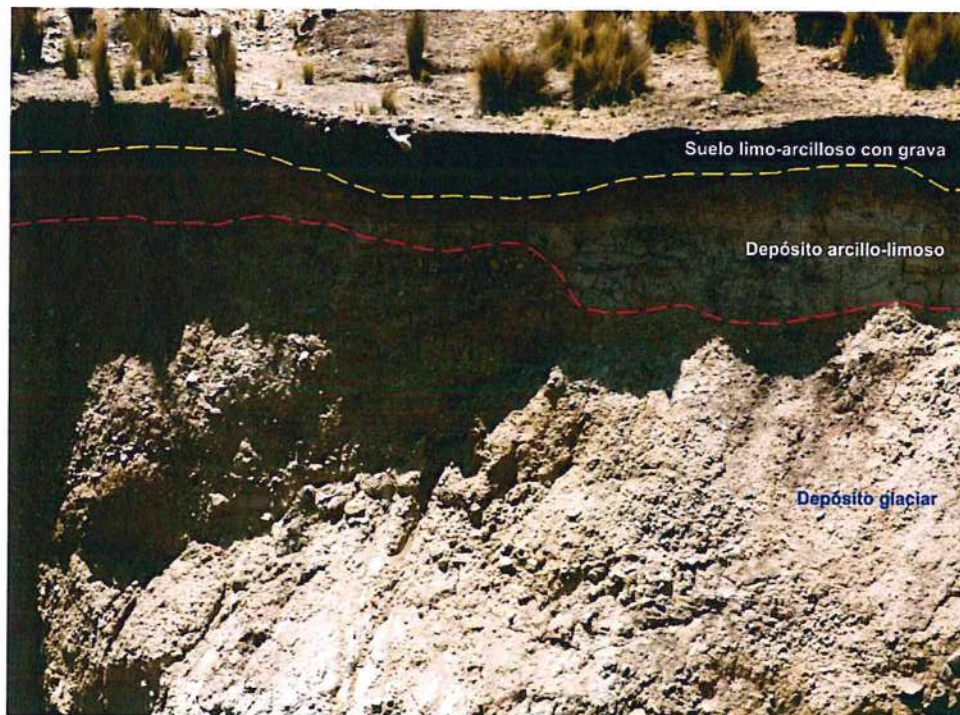
Figura 3: Vista con dirección al este donde se puede observar los depósitos glaciares, cubiertos de forma local por un depósito arcillo-limoso y suelos limo-arcilloso con gravas.

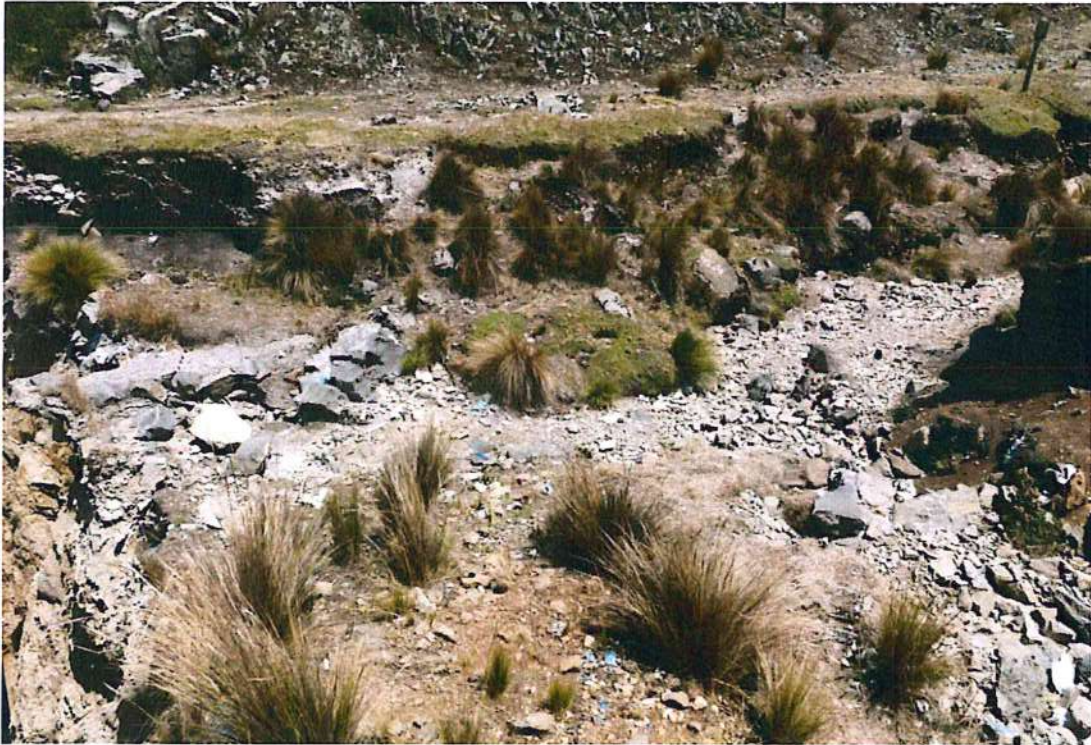
Fotografía 2: Vista de la quebrada Chontacancha aguas debajo, donde se puede observar el material gravo-limoso, con bloques; los fragmentos de roca tienen forma angulosa.

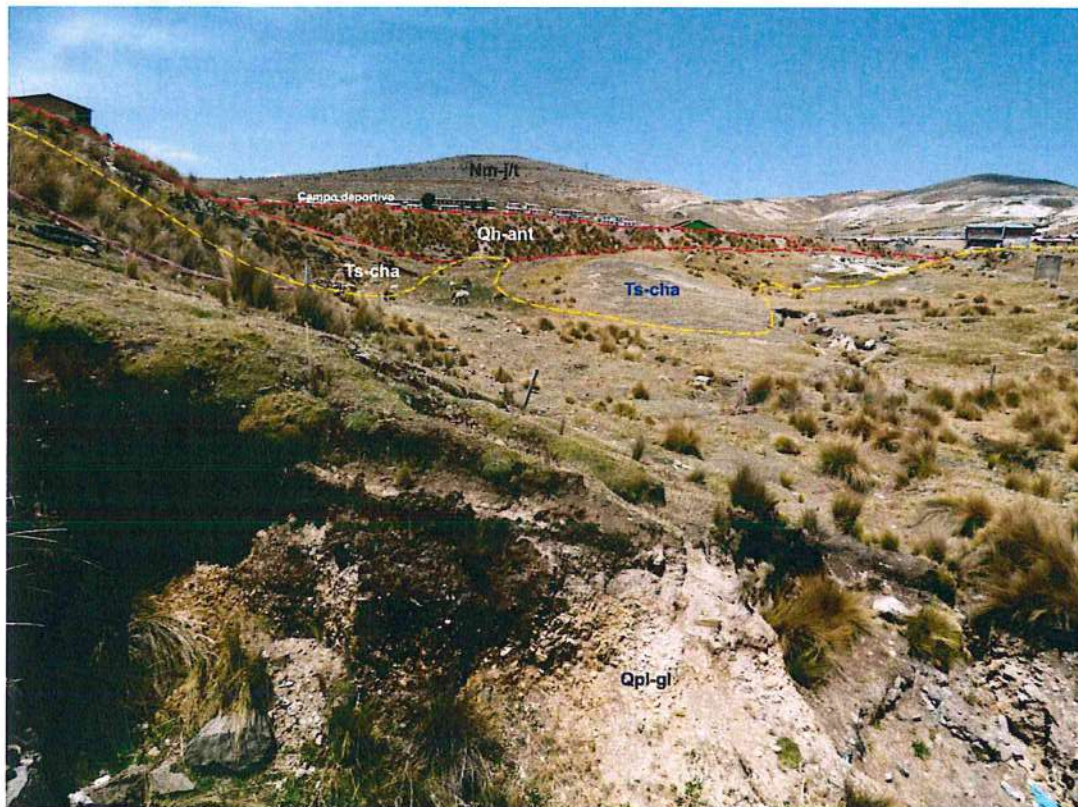
Figura 4: Vista con dirección hacia el sur donde se ha delimitado los depósitos glaciares (Qpl-fg), depósitos antropogénicos (Qh-ant), Formación Chambará (Ts-cha) y la Formación Julcani miembro inferior (Nm-j/t).

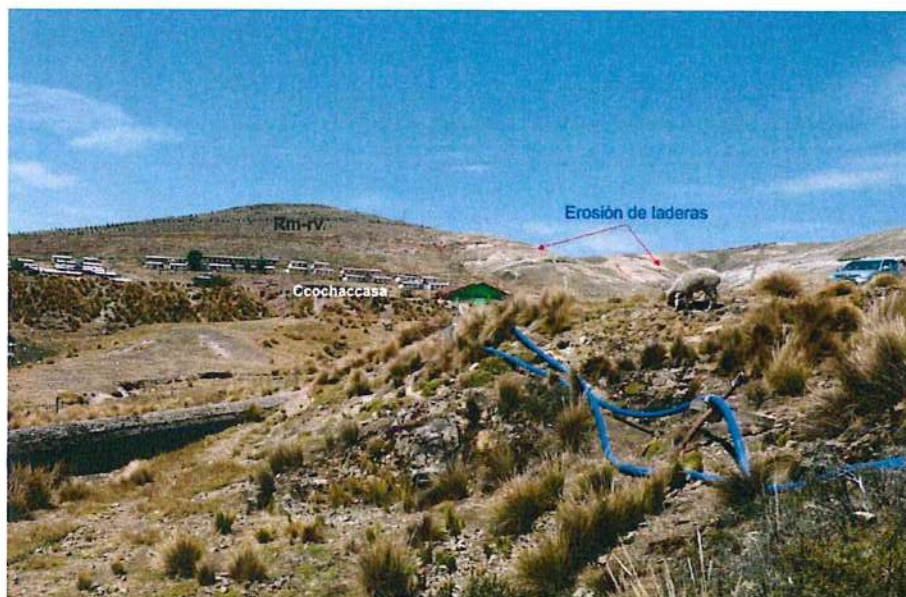
Figura 9: vista con dirección al sur donde se puede observar las montañas en roca volcánica (RM-rv), afectadas por erosión de laderas (laminar y surcos).

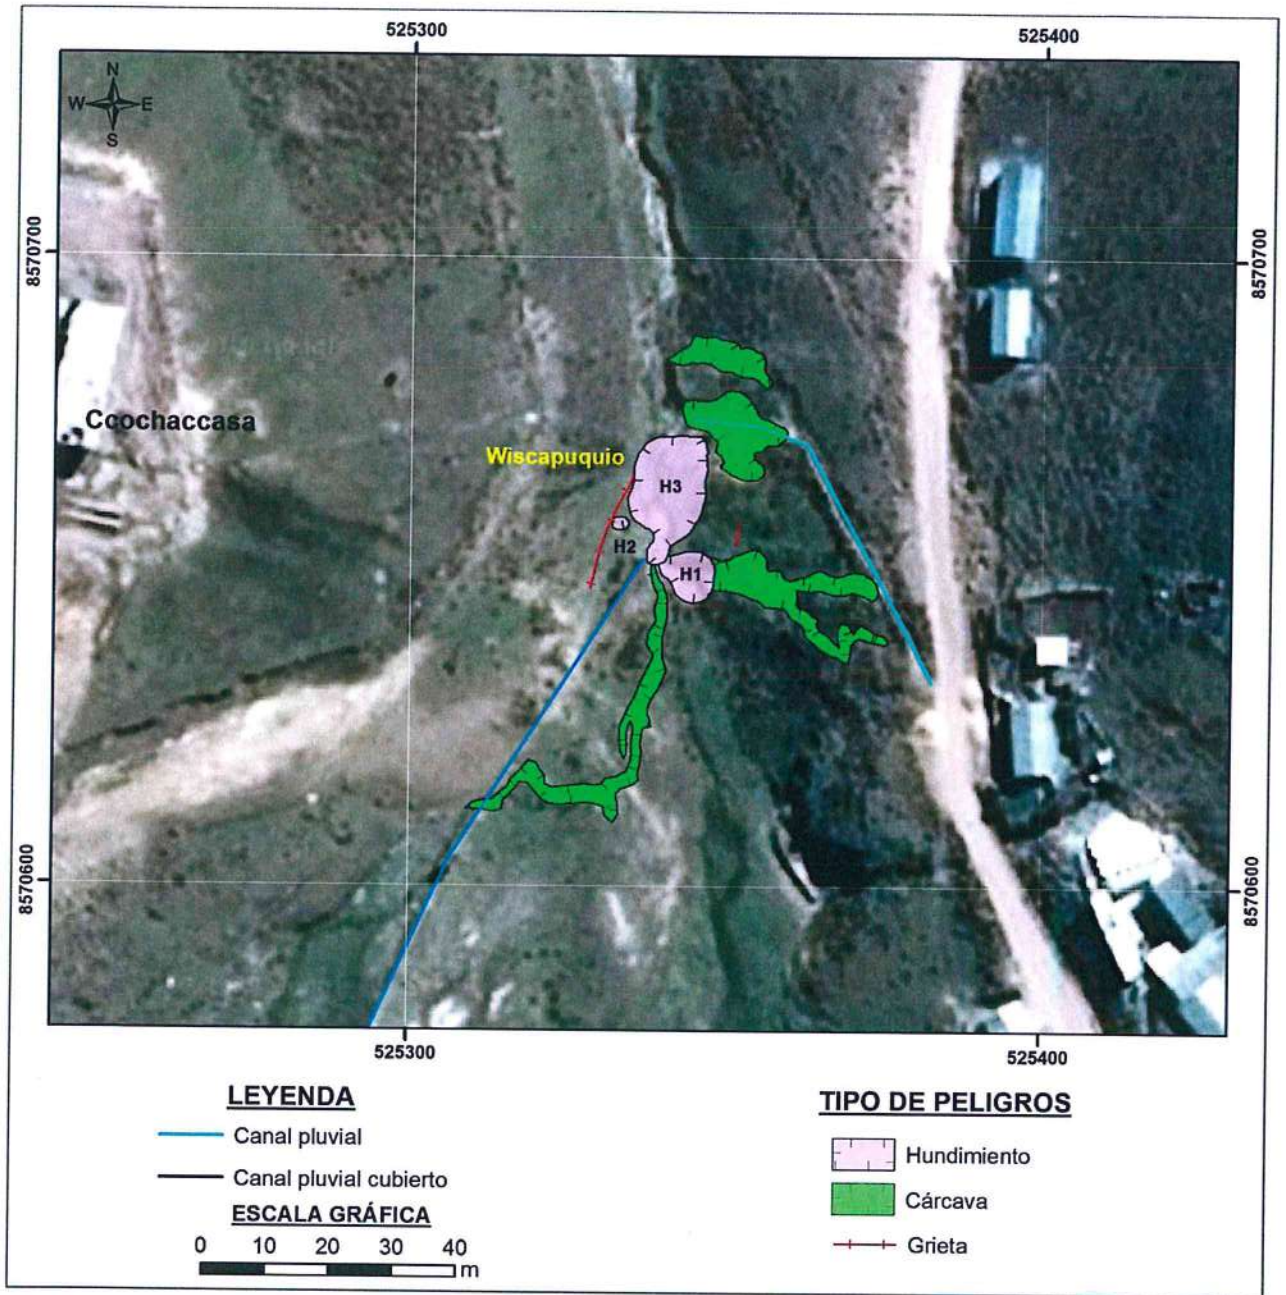
Figura 27: Mapa de peligros del sector de Wiscapuquio, distrito de Ccochaccasa.

Denominado con el código H1, se considera como el primer hundimiento ocurrido en la zona (identificado en imagen satelital Google Earth del año 2013) (figura 16), de origen kárstico, por dolina de desplome, ubicado en coordenadas UTM WGS-84: 8570655 N, 525341 O y 4158 m s.n.m (figura 27).

Denominado con el código H2, se considera como el segundo hundimiento ocurrido en la zona, de origen kárstico, por dolina de desplome, ubicado en coordenadas UTM WGS-84: 8570660 N, 525335 O y 4155 m s.n.m., a una distancia de 1.5 m del último hundimiento (figura 27).

El hundimiento denominado con el código H3, es el tercer evento ocurrido en el sector de Wiscapuquio, el mes de enero del 2019; es un evento activo, de origen kárstico, que se encuentra en el mismo cauce de la quebrada Chontacancha, en coordenadas UTM WGS-84: 8570661 N, 525337 E y 3160 m s.n.m (figura 27).
