Informe Técnico N° A6588

Inspección Técnica:

Deslizamiento y caída de rocas en el centro poblado de Cachi Baja

Distrito de Huando, Provincia y Región Huancavelica

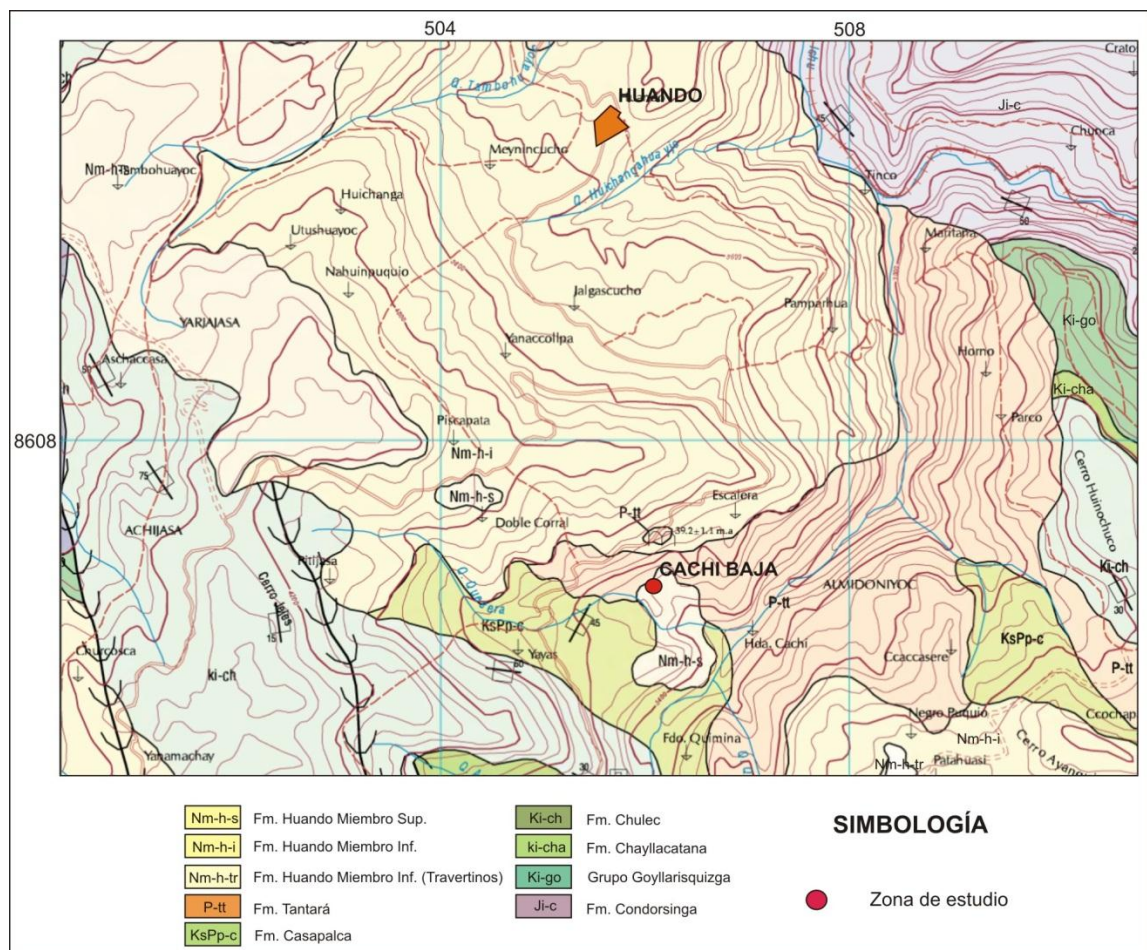
Figura 2: Mapa geológico de la zona de estudio (Romero, D., y Torres, V., 2003).

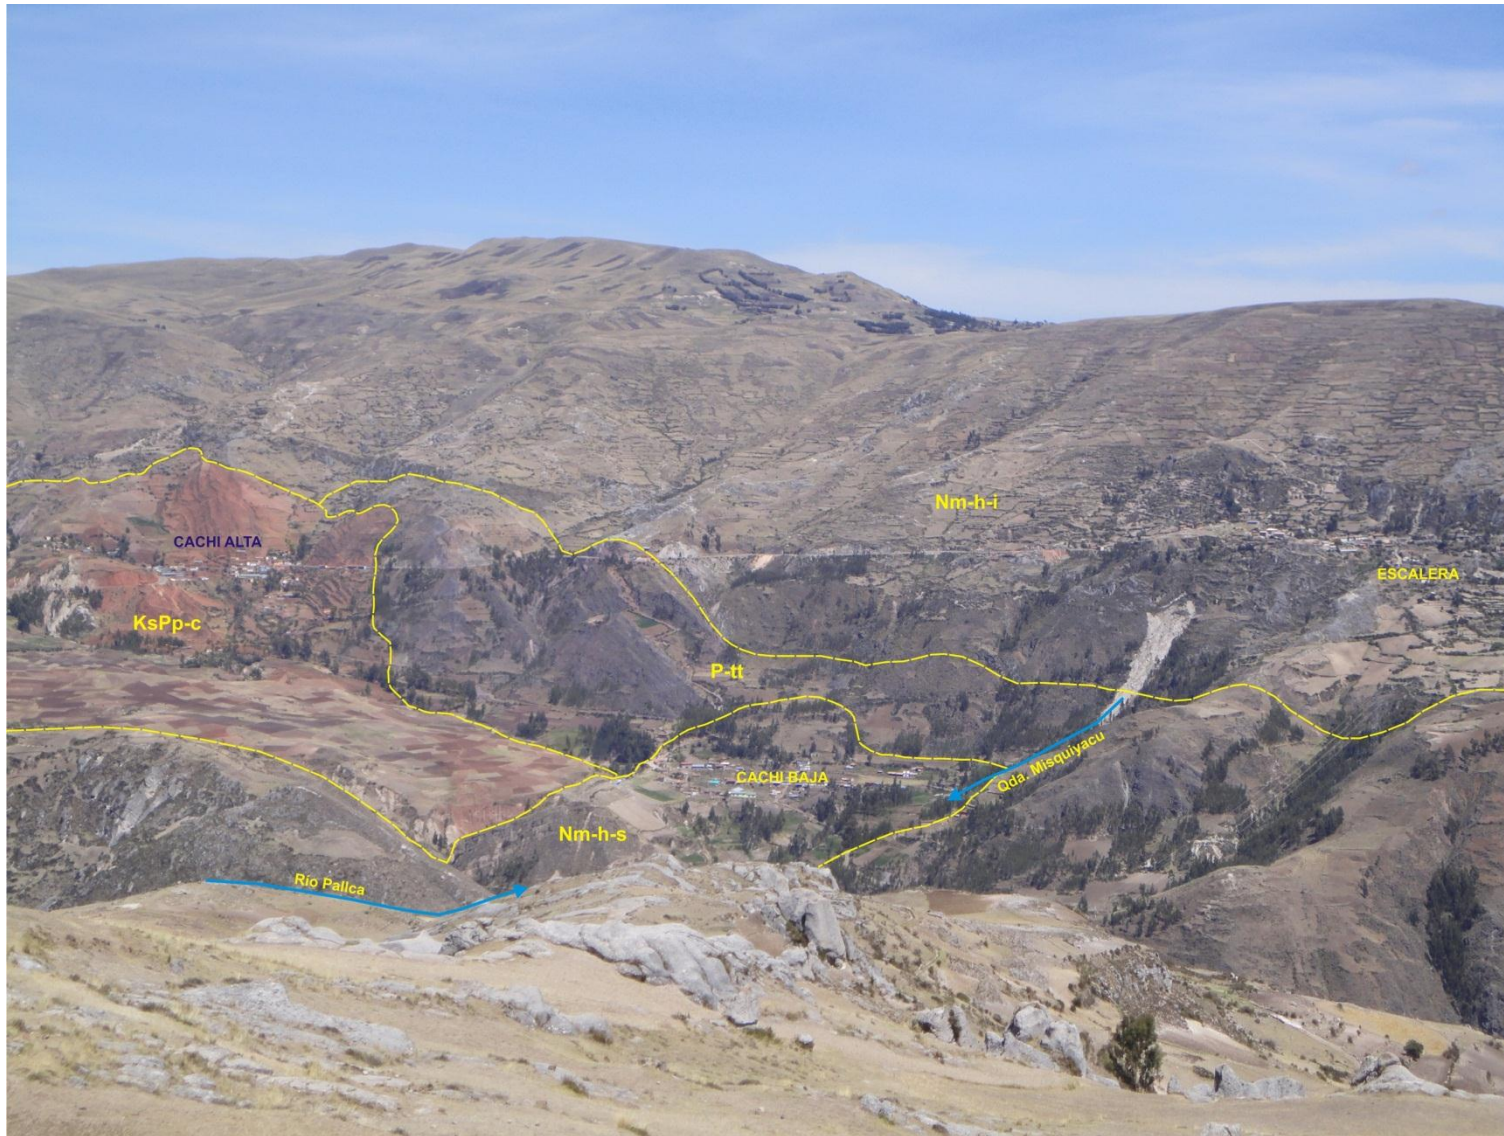
Foto 1: Vista panorámica donde es posible observar los poblados de Cachi Alta, Cachi Baja y Escalera, se resalta con línea amarilla los contactos de las Formación Casapalca (KsPp-c), Formación Tantará (P-tt), la Formación Huando Miembro Inferior (Nm-h-i) y Miembro Superior (Nm-h-s).

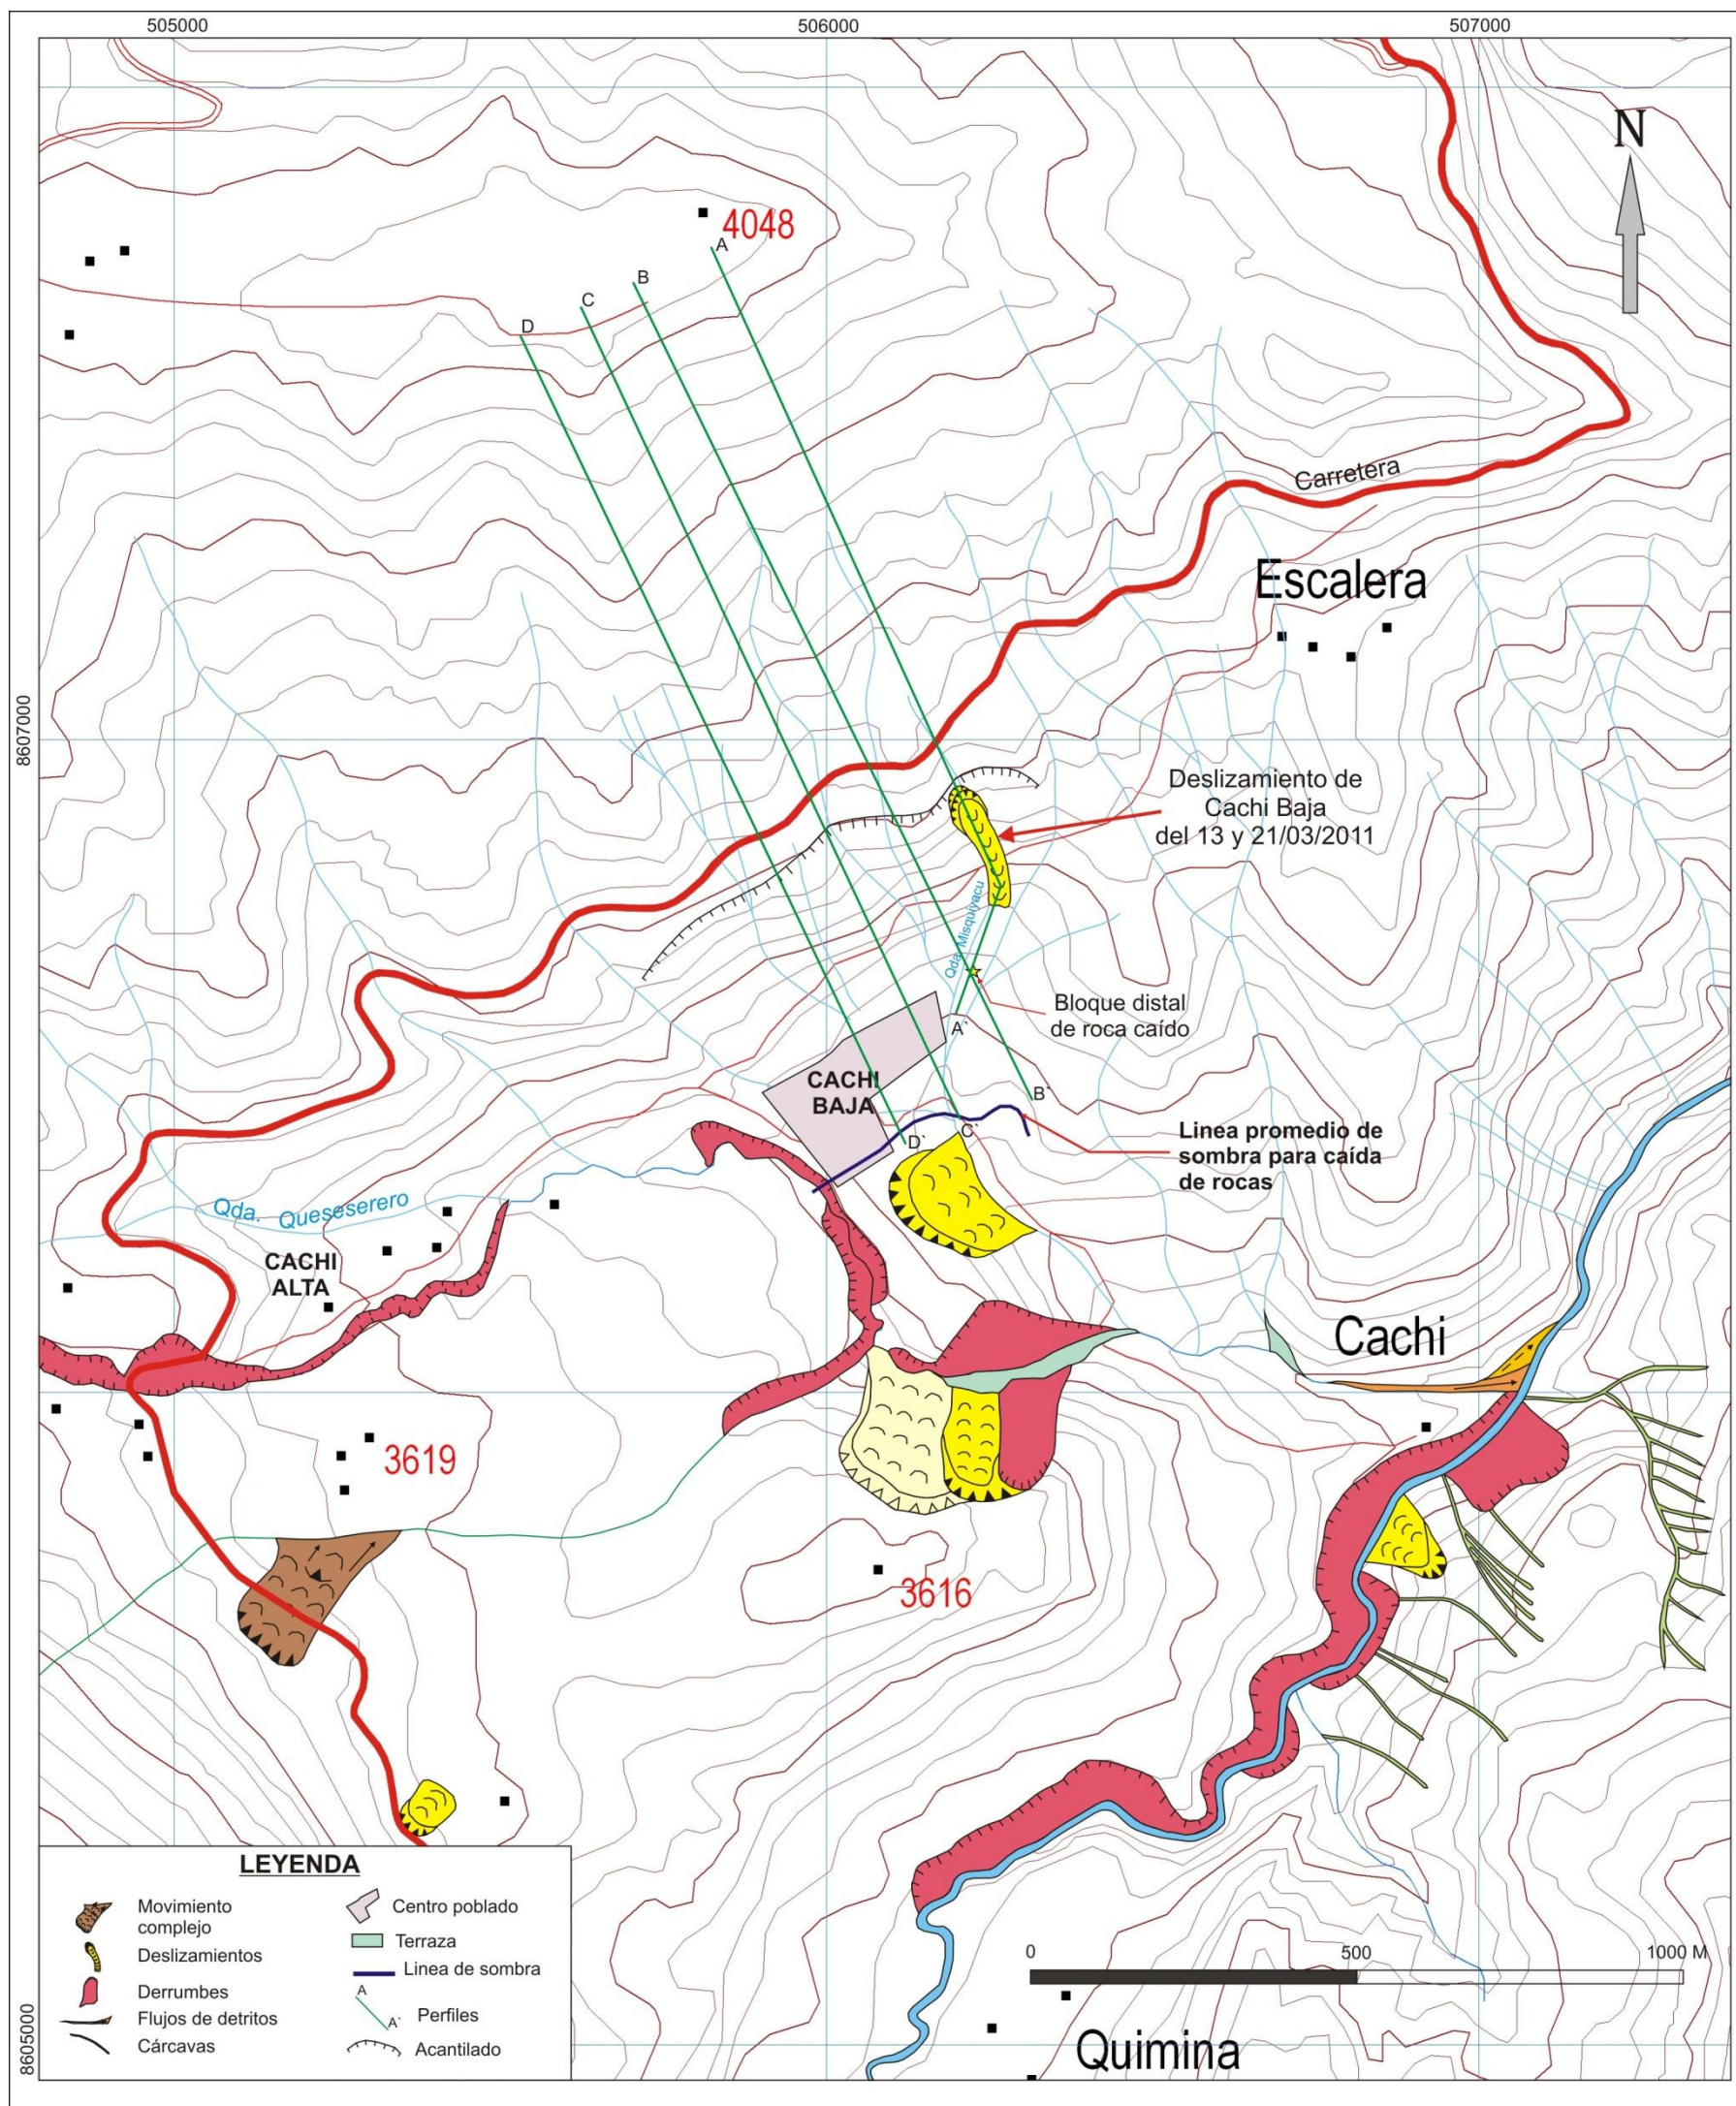
Descripción del deslizamiento: En forma general se describe al deslizamiento ocurrido como un movimiento en masa con velocidad de desplazamiento rápido. El deslizamiento presenta una zona de arranque regular, con una superficie de rotura concava. El material colapsado se desplazó ladera abajo a lo largo de unos 250 m en línea inclinada, hasta llegar a una zona de ladera de menor pendiente (10° - 15°), donde el material se depositó (figura 3 y 4; fotos 8 a 10). Se tomaron las siguientes dimensiones en el deslizamiento:

Figura 4: Mapa de peligros geológicos de la zona de Cachi Baja.

Es así que, teniendo en cuenta el fundamento teórico descrito arriba, y considerando el ángulo empírico mínimo de sombra de $\beta_2=27,5^\circ$ recomendado por los autores; para la zona de Cachi Baja, el alcance máximo que tuvieron los bloques caídos se encuentran dentro de la zona de sombra de caída de rocas; localizándose la denominada línea de sombras a una distancia máxima de 110 m del punto de donde se detuvieron los bloques caídos (figuras 4 y 5).
