DIRECCIÓN DE GEOLOGÍA AMBIENTAL Y RIESGO GEOLÓGICO

Informe Técnico N° A7017

EVALUACIÓN DE PELIGROS GEOLÓGICOS EN EL CERRO SAN VALENTIN-QUILCAPATA

Región Cusco
Provincia La Convención
Distrito Santa Teresa

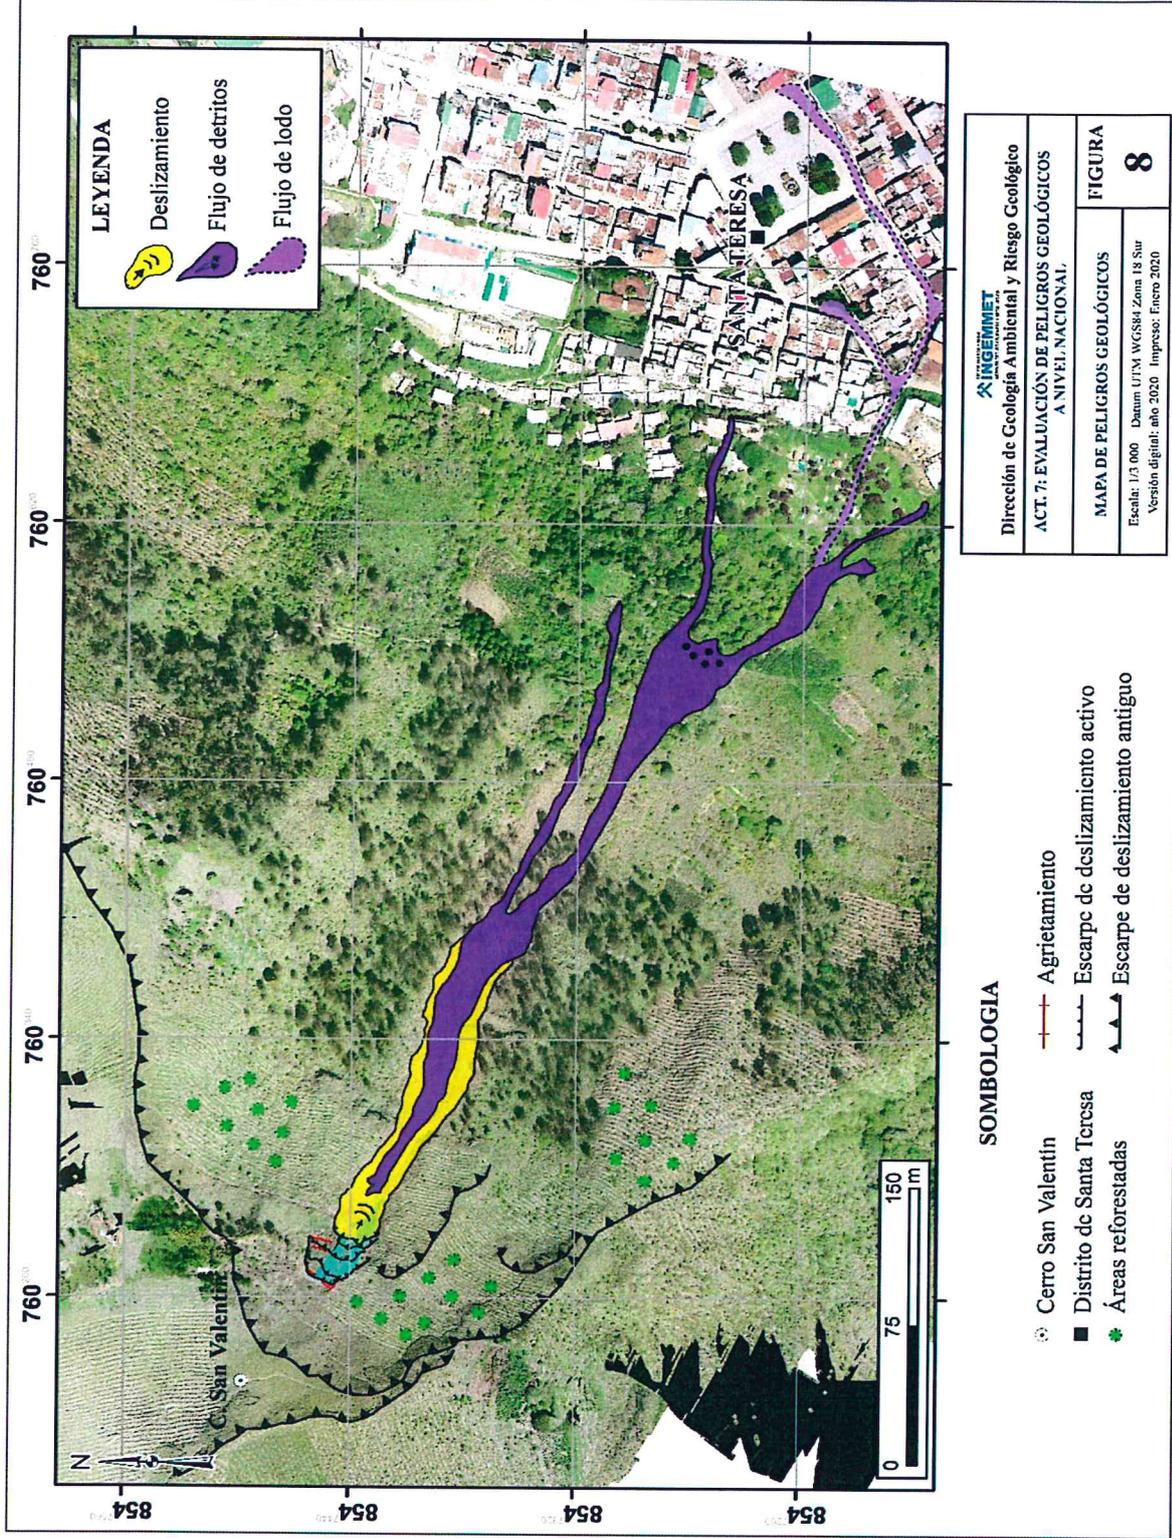
Figura 8. Mapa de peligros geológicos del distrito de Santa Teresa.

Las montañas del distrito de Santa Teresa se caracterizan por presentar relieve abrupto, pendientes empinadas ($>25^\circ$) y configuración topográfica muy accidentada debido a los procesos geológicos ocurridos en el pasado. En sus laderas se identificó procesos geodinámicos como deslizamientos y derrumbes. El poblado de Santa Teresa se encuentra ubicado sobre depósito de un mega deslizamiento antiguo (figura 8).

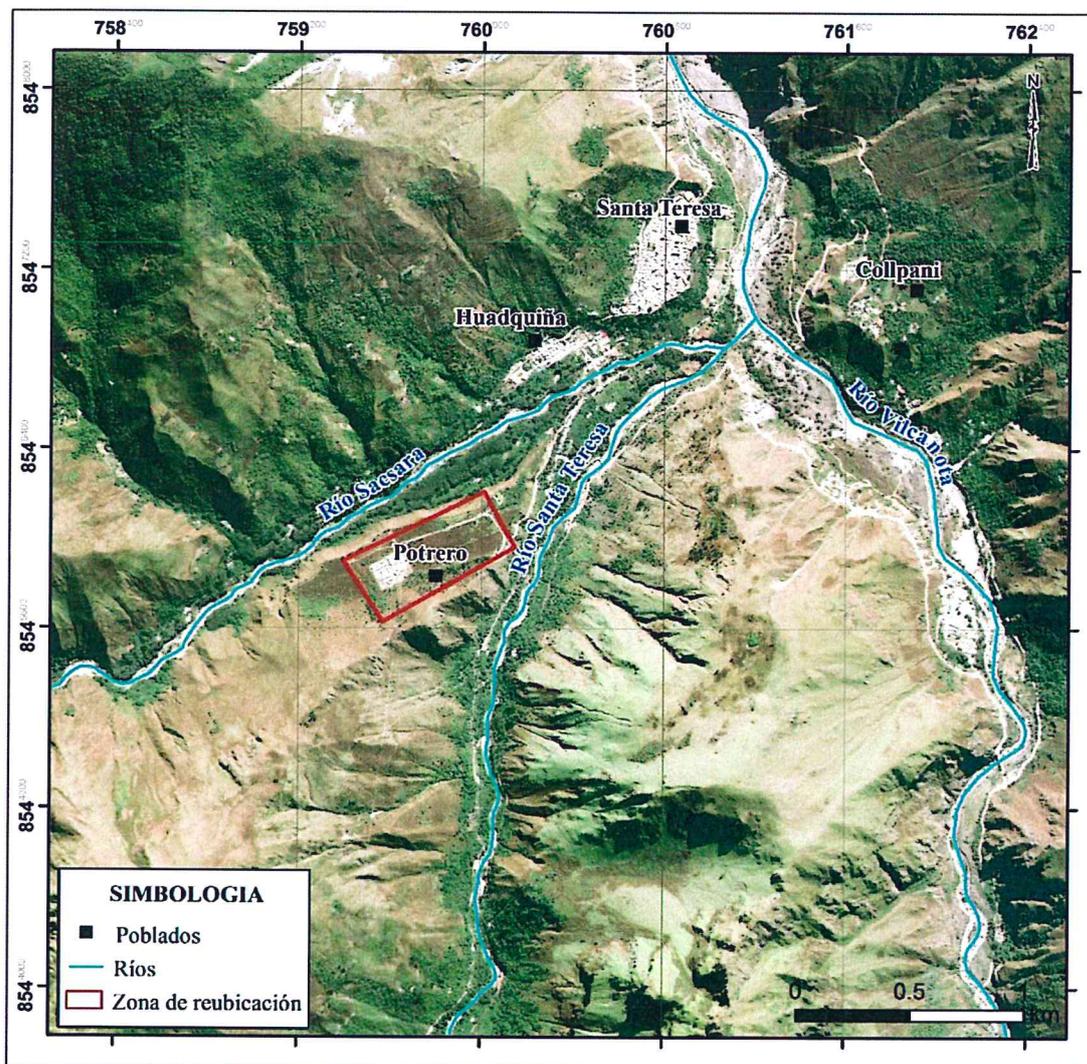
Figura 15. Zona de reubicación para el poblado de Santa Teresa.

La zona propuesta para la reubicación del distrito de Santa Teresa, denominado El Potrero se ubica en la confluencia de los ríos Sacsara y Salkantay, a 2 km aproximadamente del distrito referido, cuyas coordenadas centrales son UTM WGS84 X: 759787 Y: 8545959 a 1697 m s. n. m. (figura 15).
