INSTITUTO GEOLÓGICO MINERO Y METALURGICO

**INFORME TECNICO  
GEOLOGIA AMBIENTAL**

**ZONAS CRÍTICAS POR PELIGROS GEOLÓGICOS EN LA  
REGIÓN AYACUCHO**

LIMA - PERÚ  
MAYO 2014

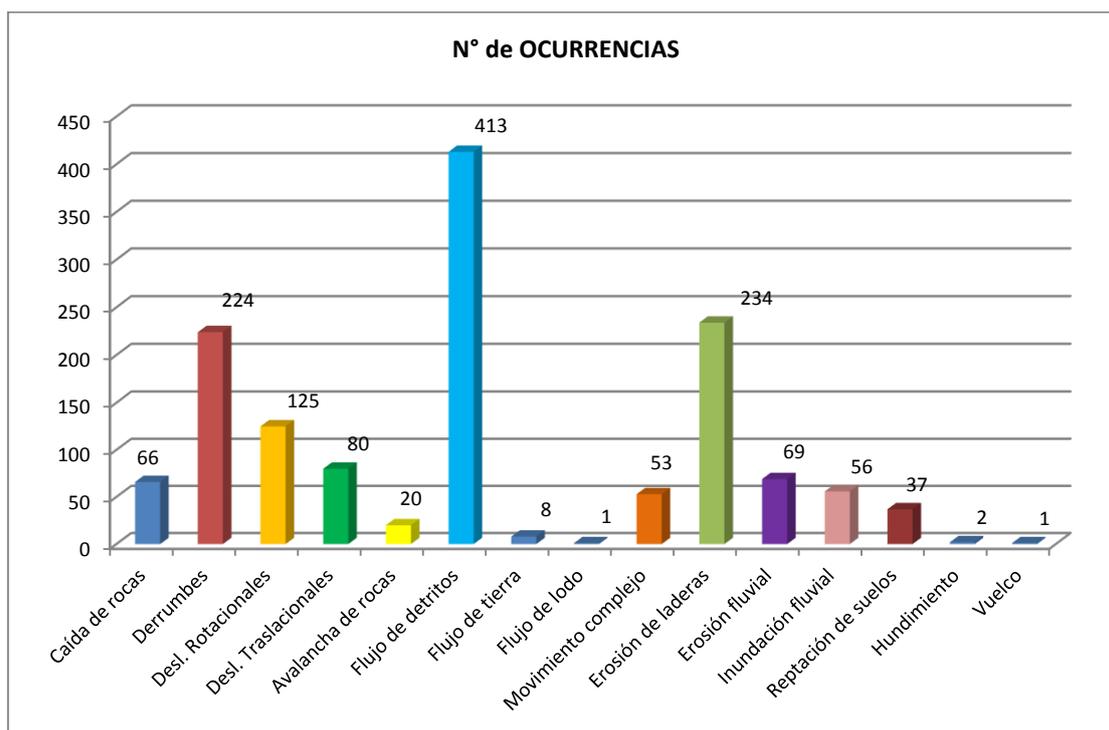
En la región Ayacucho se han identificado 1389 ocurrencias de peligros, entre las más frecuentes se tienen los derrumbes, flujos de detritos, caída de rocas, procesos de erosión de ladera, deslizamientos, etc. (figura 3).

Figura 3. Estadística de ocurrencia de peligros geológicos inventariados en la región Ayacucho.
