DIRECCIÓN DE GEOLOGÍA
AMBIENTAL Y RIESGO GEOLÓGICO

INFORME TÉCNICO

**ZONAS CRÍTICAS POR PELIGROS GEOLÓGICOS
EN LA REGIÓN MOQUEGUA**

PRIMER REPORTE

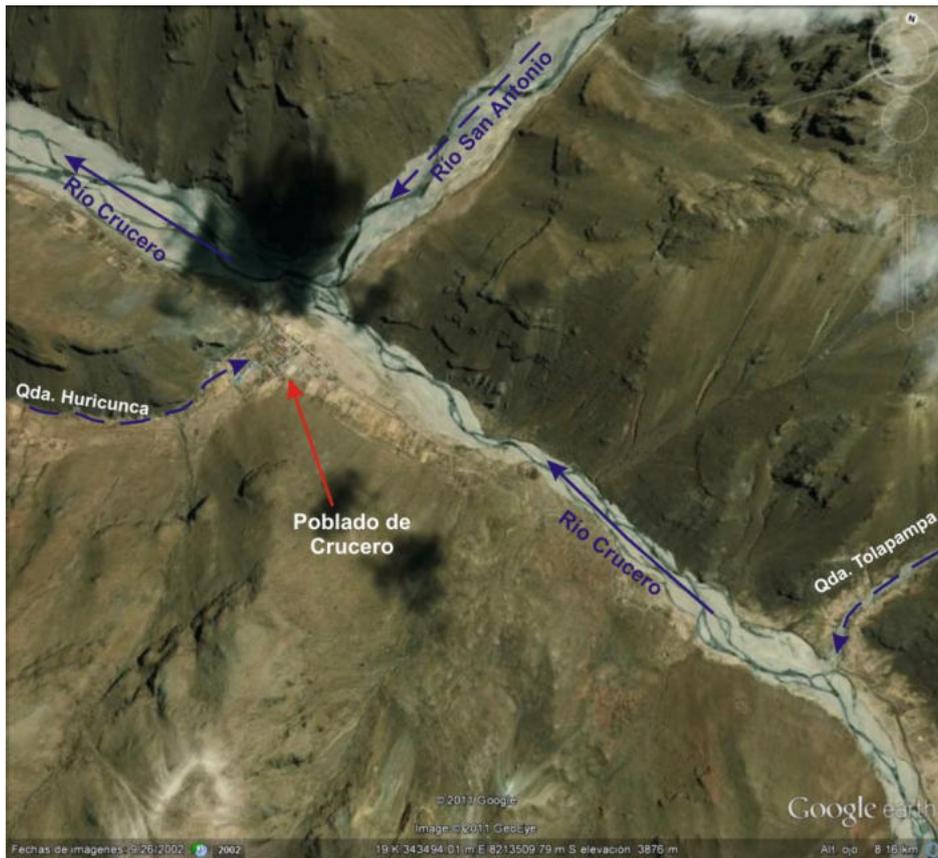
Figura 7: Imagen del Google Earth del año 2002, Sector de Crucero.

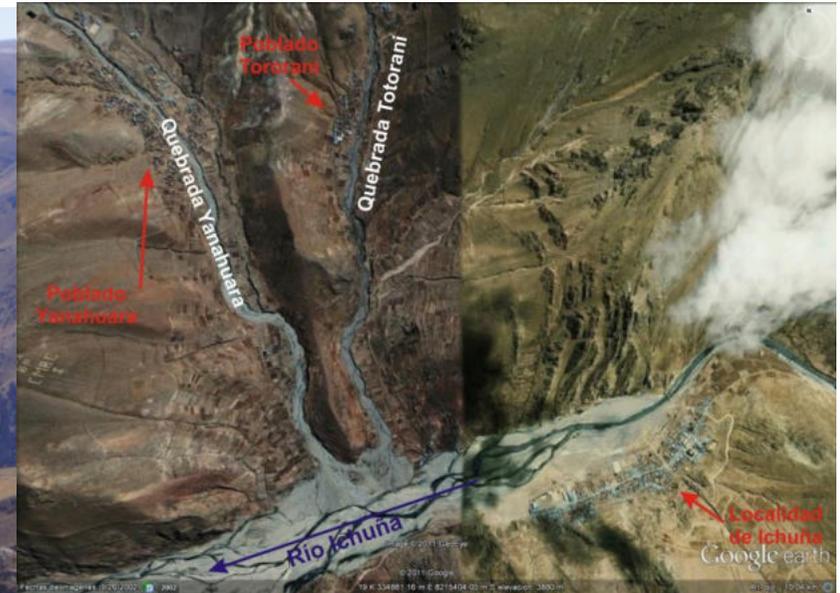
Figura 8: Imagen satelital del Google Earth, sector de Ichuña.

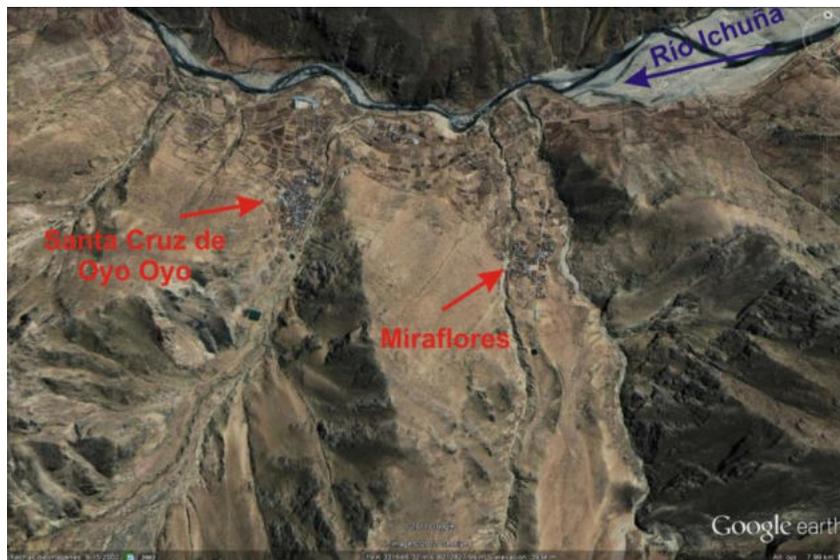
Figura 9: Desembocadura de quebradas hacia el río Ichuña, por la margen izquierda.

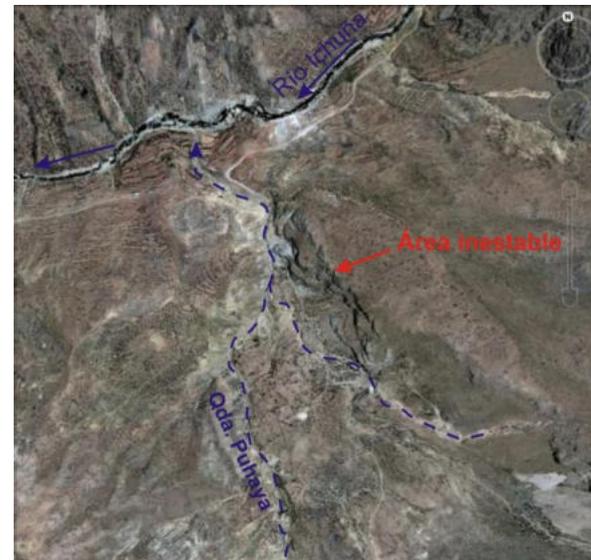
Figura 10: Imagen satelital del Google Earth, del sector de Puhaya.

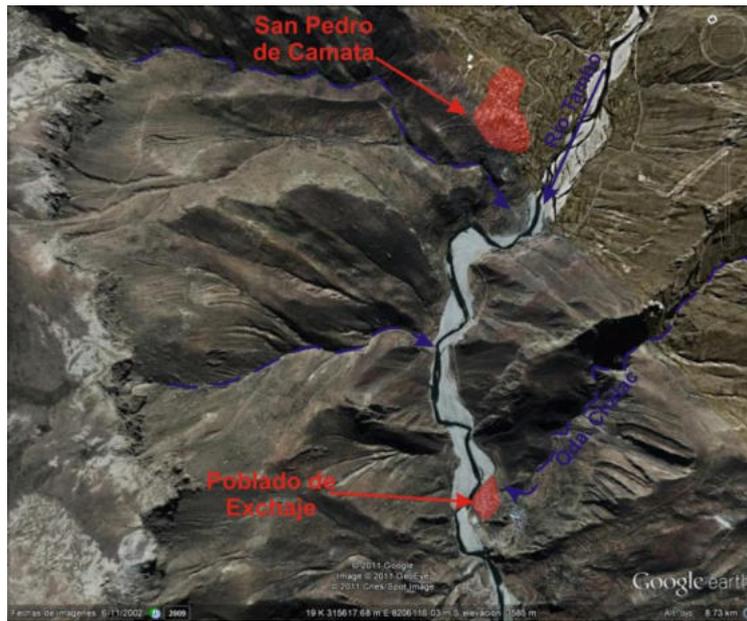
Figura 11: Imagen satelital del Google Earth, sector comprendido entre Exchaje – San Pedro de Camata.

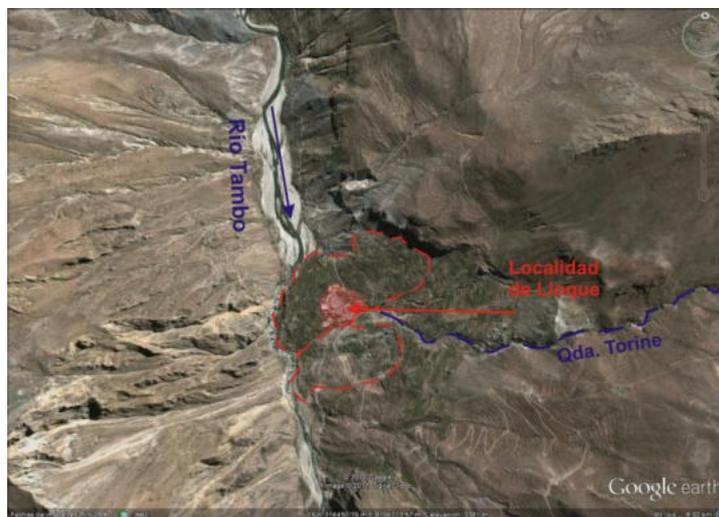
Figura 12: Imagen satelital del Google Earth, del sector de Lloque.

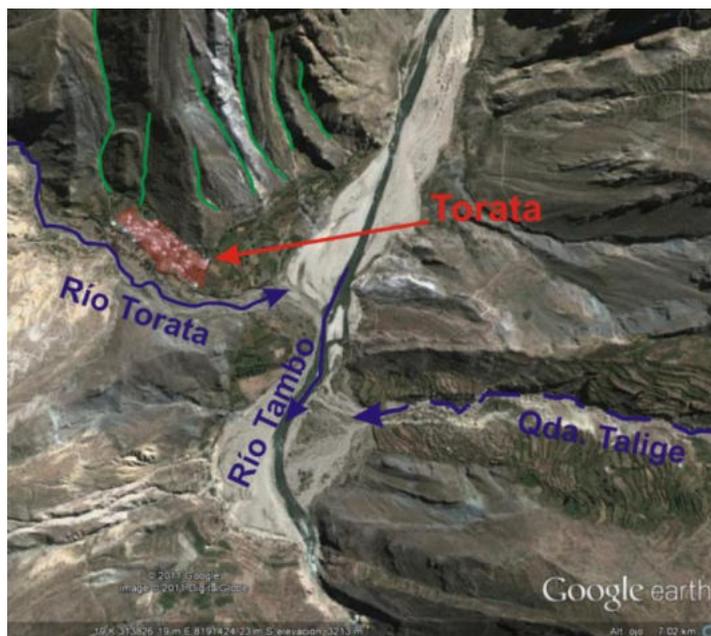
Figura 13: Sector de Torata, asentado en la margen izquierda del río Torata, se encuentra sobre una terraza proluvial (generados por flujos). De color verde, se muestran las erosiones de ladera. También se muestra el depósito dejado por la quebrada Talige.

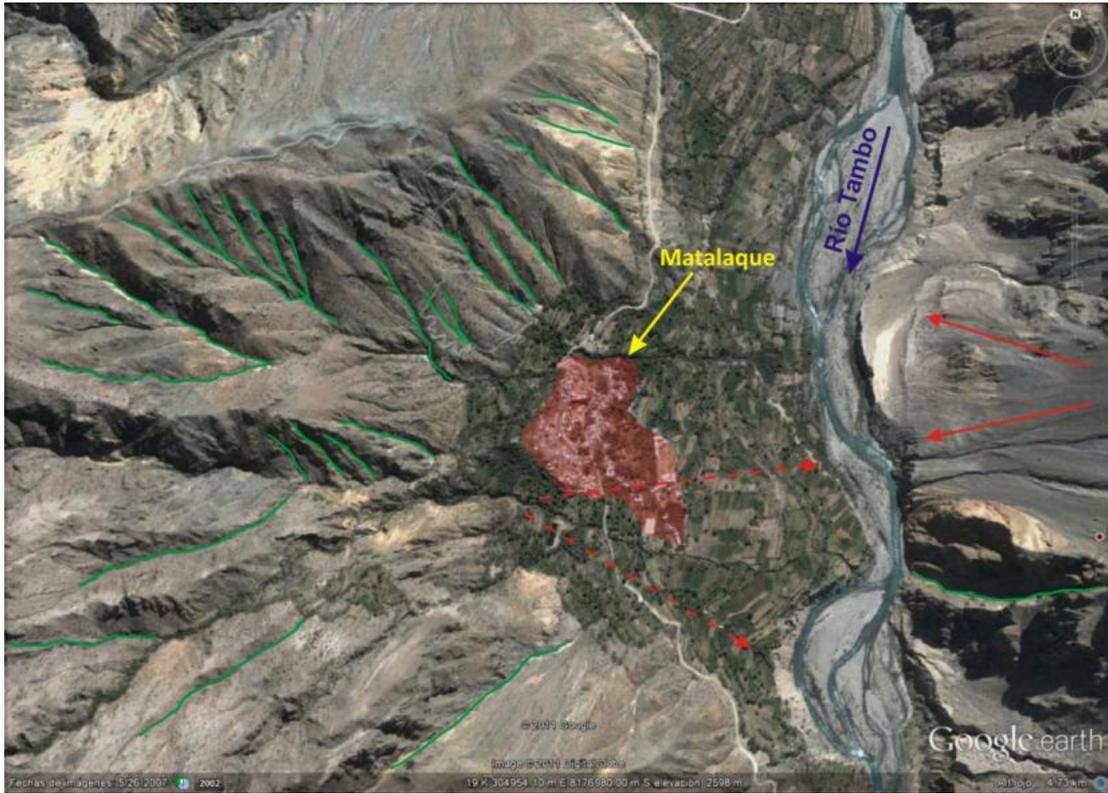
PARAJE/ SECTOR (DISTRITO)	SUSCEPTIBILIDAD / COMENTARIO GEODINÁMICO	VULNERABILIDAD Y/O DAÑOS OCASIONADOS	RECOMENDACIONES
<p>11. Matalaque-Animas (Matalaque)</p>	<p>Área sujeta a flujos de detritos, erosión de laderas y derrumbes. En ambos márgenes del río Tambo se encuentran terrazas proluviales, generadas por huaycos, que en algún tiempo atrás han llegado a represar al río o desviar su cauce, tal como lo muestra la sinuosidad que presenta el río en este sector. Los huaycos se caracterizan por ser flujos muy rápidos y transportar grandes volúmenes de material. En la zona afloran rocas volcánicas como aglomerados y brechas de naturaleza andesíticas; en la cabecera de cuenca se tienen tobas riolíticas y andesíticas. En este tipo de roca se están generando erosiones de ladera, que época de lluvias intensas, el material es removido, formándose así flujos de detritos.</p>	<p>Afecta a terrenos viviendas, terrenos de cultivo, y tramo de 20 m carretera afirmada Ubinas-Matalaque. De generarse un flujo de grandes dimensiones podría represar al río y al desembalsarse afectaría a los poblados ubicados aguas abajo del río.</p>	<p>Reforestar, especialmente las áreas colindantes a la zona urbana y las laderas cercanas a las quebradas. En las quebradas y en las incisiones generadas por las erosiones de ladera, colocar muros disipadores de flujos, con la finalidad de atenuar la fuerza del huayco.</p>

Figura 15: Imagen satelital del Google Earth, se aprecia que el sector de Matalaque está asentado sobre depósitos proluviales. Las líneas de color verde representan las erosiones de ladera, en la margen derecha del río Tambo. Las flechas de color rojo continuas muestran las dirección de los flujos recientes y las entrecortadas los flujos antiguos.

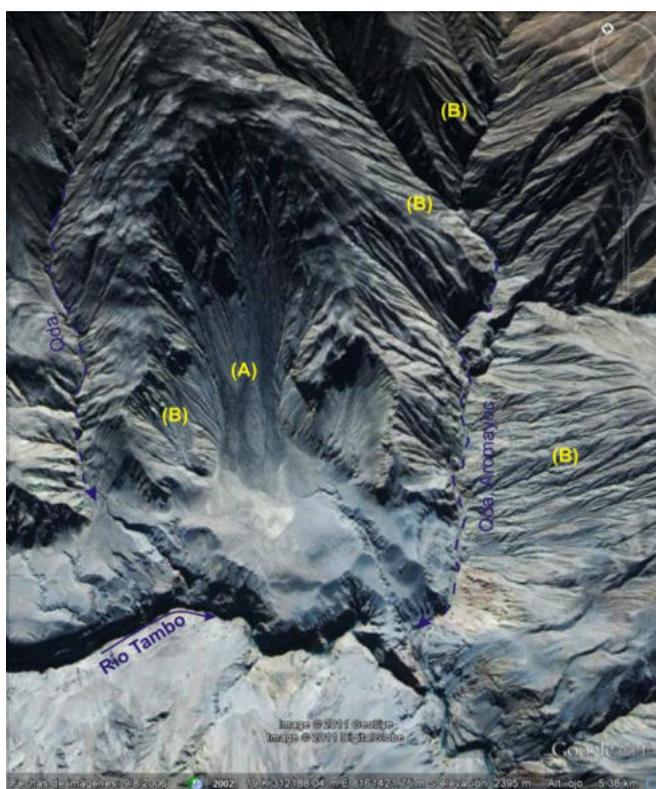
Figura 16: Imagen del Google Earth, sector Yarume, se muestran derrumbes (A), zonas afectadas con erosión de laderas (B), ambas aportan material a las quebradas por donde se generan huaycos.

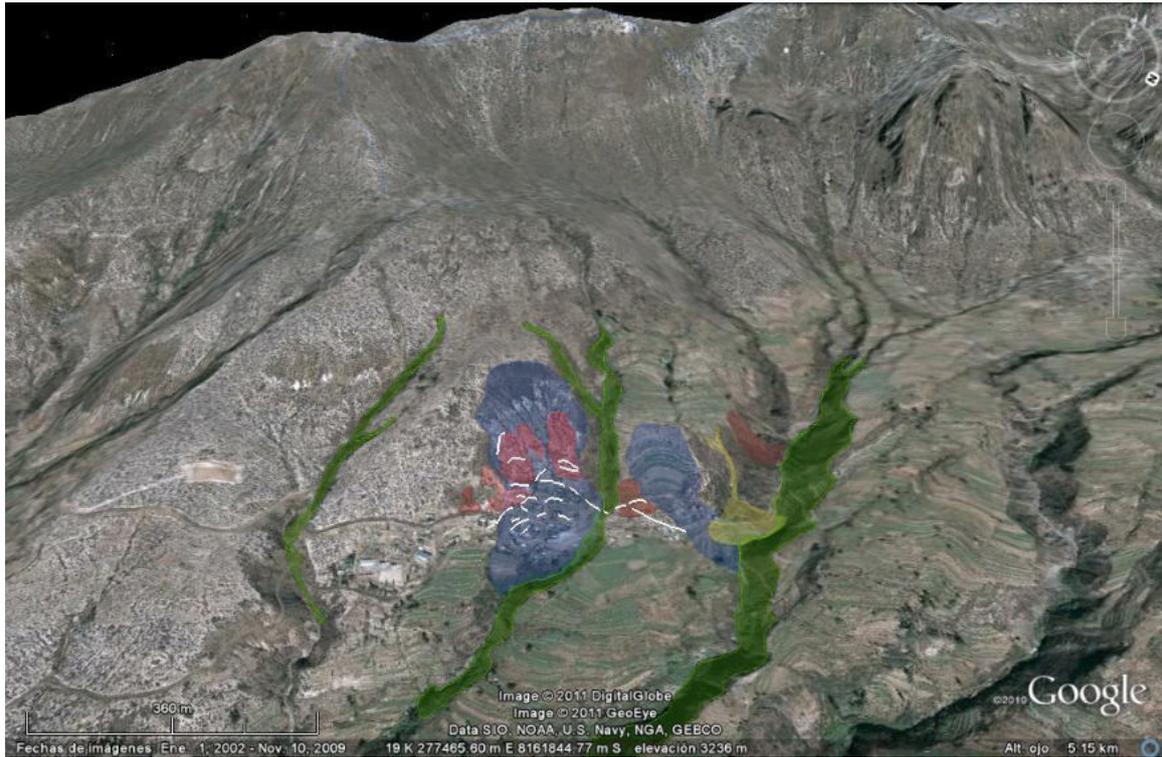
PARAJE / SECTOR (DISTRITO)	SUSCEPTIBILIDAD / COMENTARIO GEODINÁMICO	VULNERABILIDAD Y/O DAÑOS OCASIONADOS	RECOMENDACIONES
<p>16. Amata (Coalaque)</p>	<p>Área sujeta a deslizamientos y erosión de laderas. En la ladera noreste del cerro Amata, margen derecha del río Amarillo, por las características topográficas y morfológicas sugieren la existencia de un antiguo deslizamiento. De tipo rotacional, se observan dos reactivaciones, sus coronas miden entre 160 a 100 m. Se muestran desplazamientos verticales entre 3,5 y 1,8 m, horizontales entre 1,60 y 0,40 m. Las reactivaciones se produjeron a raíz de las precipitaciones pluviales que se dieron entre el 28 de enero al 05 de febrero del 2011. Esta área está cubierta por depósitos de cenizas, provenientes de la última erupción del volcán Huaynaputina, las cuales son de fácil remoción. Las rocas que conforman el substrato son de naturaleza volcánica, como aglomerados volcánicos. También se encuentran lutitas desmenuzables. La zona también es afectada por erosiones de laderas, por donde discurren flujos de detritos.</p>	<p>Afectó viviendas del poblado de Amata terrenos de cultivo y carretera de acceso.</p>	<p>En la actualidad el poblado está en proceso de reactivación. Monitorear el deslizamiento. No irrigar los terrenos de cultivo mediante el sistema de gravedad.</p>

Figura 17: Sector de Amata, de color azul se representan los deslizamiento antiguos, de color rojo las áreas reactivadas; de color verde las áreas de erosión de laderas

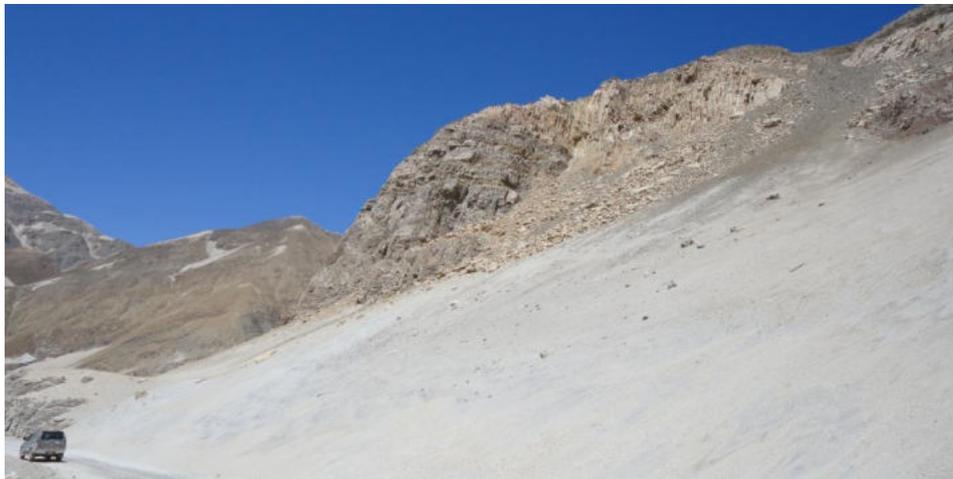
Foto 21. Caída de rocas y depósitos de cenizas en el talud superior de la carretera Omate-Quinestaquillas, sector Campaya, en época de lluvias pueden ser movilizadas.

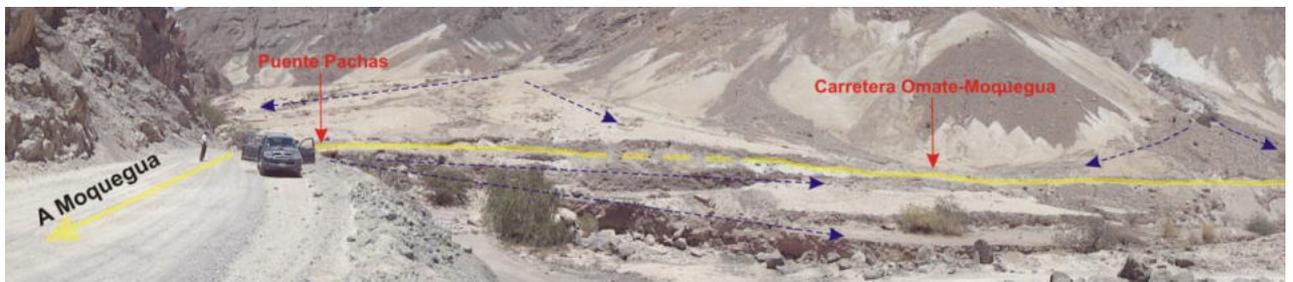
Foto 30. Sector de Pachas, las flechas de color azul muestran la dirección de los flujos, de color amarillo el trazo de la carretera Omate-Moquegua.
