**DIRECCIÓN DE GEOLOGÍA
AMBIENTAL Y RIESGO GEOLÓGICO**

INFORME TÉCNICO

**ZONAS CRÍTICAS POR PELIGROS GEOLÓGICOS
EN LA REGIÓN PASCO**

JULIO 2013

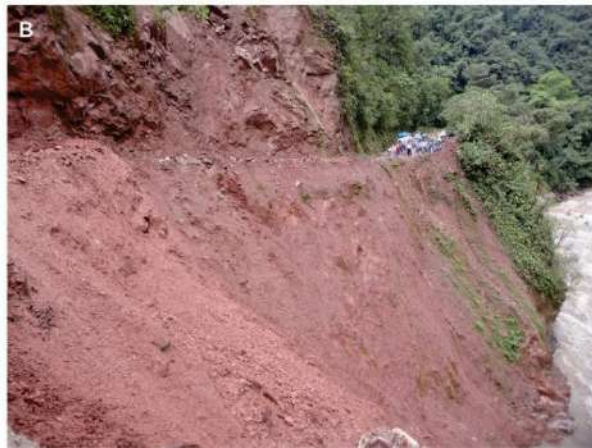
Foto 34: Derrumbe en el talud superior de la carretera Oxapampa-Pozuzo, en la margen derecha del río Pozuzo. Todos los años obstruye el paso vehicular, único acceso al poblado de Pozuzo desde Pasco (24/05/2011), sector Agua Salada.

<p>23. Carretera Santa Rosa-Huancabamba-Agua Salada (Huancabamba)</p>	<p>Derrumbes y deslizamientos en el talud superior de la carretera Huancabamba-Agua Salada, los taludes son casi verticales (foto 33). Cortes de carretera por huaicos que discurren por las quebradas Yanashara, Agua Salada, quebradas tributarias de la margen derecha del río Huaylamayo, entre otras (fotos 34 al 37). Área sujeta a inundaciones como San Pedro de Mallapampa, Pampa Chica, San Daniel, Sinchi Pampa y Huaylamayo por el desborde del río Huaylamayo y Sinchi Pampa por el desborde de la quebrada Punchao. Los poblados Huancabamba y San Daniel se encuentran asentados</p>	<p>Obstrucción de la carretera Huancabamba-Agua Salada, vehículos pueden ser aplastados por bloques que caen por varios desarrollos. Puede producirse la pérdida total de la plataforma como producto de huaicos que cortan la carretera. Nuevos flujos pueden afectar viviendas construidas sobre de huaico antiguo. Por desborde de la quebrada</p>	<p>Detener la expansión de viviendas hacia las quebradas. Colocar defensa ribereña en la margen derecha del río Pozuzo para proteger la plataforma de la carretera. Es necesario construcción de badenes, cunetas y alcantarillas.</p>

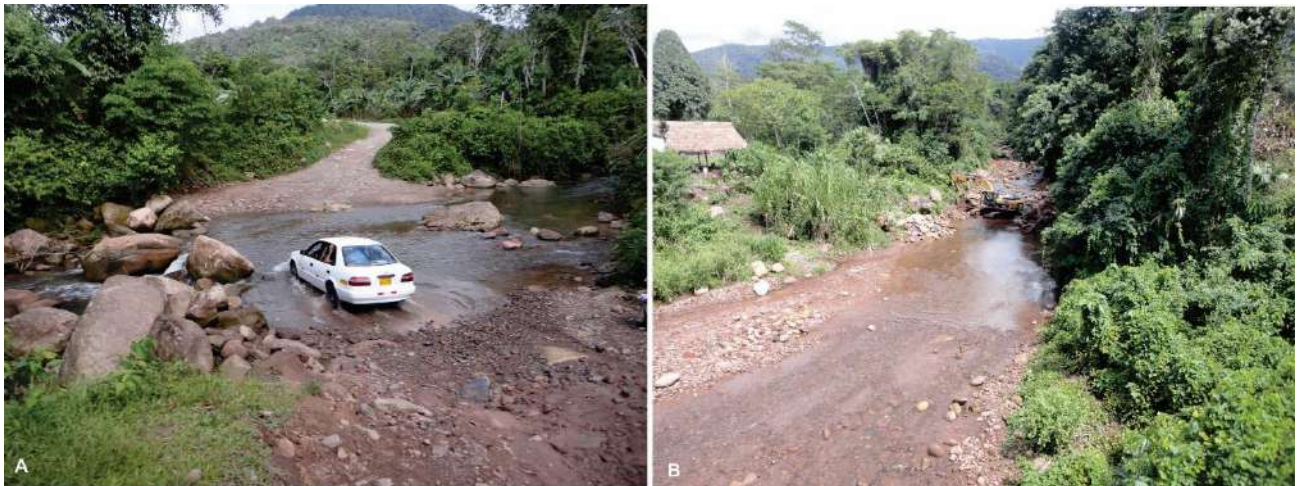
Foto 56: A) Quebrada Huarochirone que corta la carretera a Puerto Bermúdez en época de lluvias, acarrea huaicos y se desborda aislando el acceso a Puerto Bermúdez. Se ha colocado enrocado en la margen izquierda de la quebrada. B) Huaico en la quebrada Nochos.

SECTOR (DISTRITO)	ÁREAS SUJETAS A/COMENTARIO GEODINÁMICO	VULNERABILIDAD Y/O DAÑOS OCASIONADOS	RECOMENDACIONES
<p>29. Puerto Bermúdez, Comunidad Nativa Puerto Yesupe (Puerto Bermúdez)</p>	<p>Área sujeta a inundaciones, erosión fluvial y flujos de detritos (huaicos) El 29/01/97 se produce el desborde del río Pichis ocasionando inundaciones en Puerto Bermúdez, todos los años se producen inundaciones. El 01/01/2002, el río Azupí causó inundación afectando a la comunidad nativa Puerto Yesupe, dejando muchos damnificados, el fenómeno es activo de recurrencia periódica a consecuencia de lluvias intensas. Los sectores Alto Chivis, Santa Rosa de Chivis, Marginal, Gavilan y Agrupación son afectados por huaicos que aportan material al río Chivis (fotos 55 y 56).</p>	<p>Producto de la inundación del río Pichis fallecieron dos personas, 120 viviendas afectadas, 30 viviendas destruidas, 500 Ha de terrenos de cultivo, y tramo de carretera a Puerto Bermúdez afectados. En Puerto Yesupe falleció una persona, 06 personas desaparecidas, 200 viviendas afectadas, 400 Ha de terrenos de cultivo afectados.</p>	<p>Estos terrenos no son aptos para construcción de viviendas. Prohibir la construcción de más viviendas al borde del río. Es necesario construir defensa ribereña en Puerto Bermúdez y realizar programa de forestación en las márgenes de los ríos, realizar limpieza del cauce de las quebradas tributarias.</p>
