INSTITUTO GEOLÓGICO MINERO Y METALURGICO

**INFORME TECNICO  
GEOLOGIA AMBIENTAL**

**ZONAS CRÍTICAS POR PELIGROS GEOLÓGICOS EN LA  
REGIÓN TUMBES**

**PRIMER REPORTE**

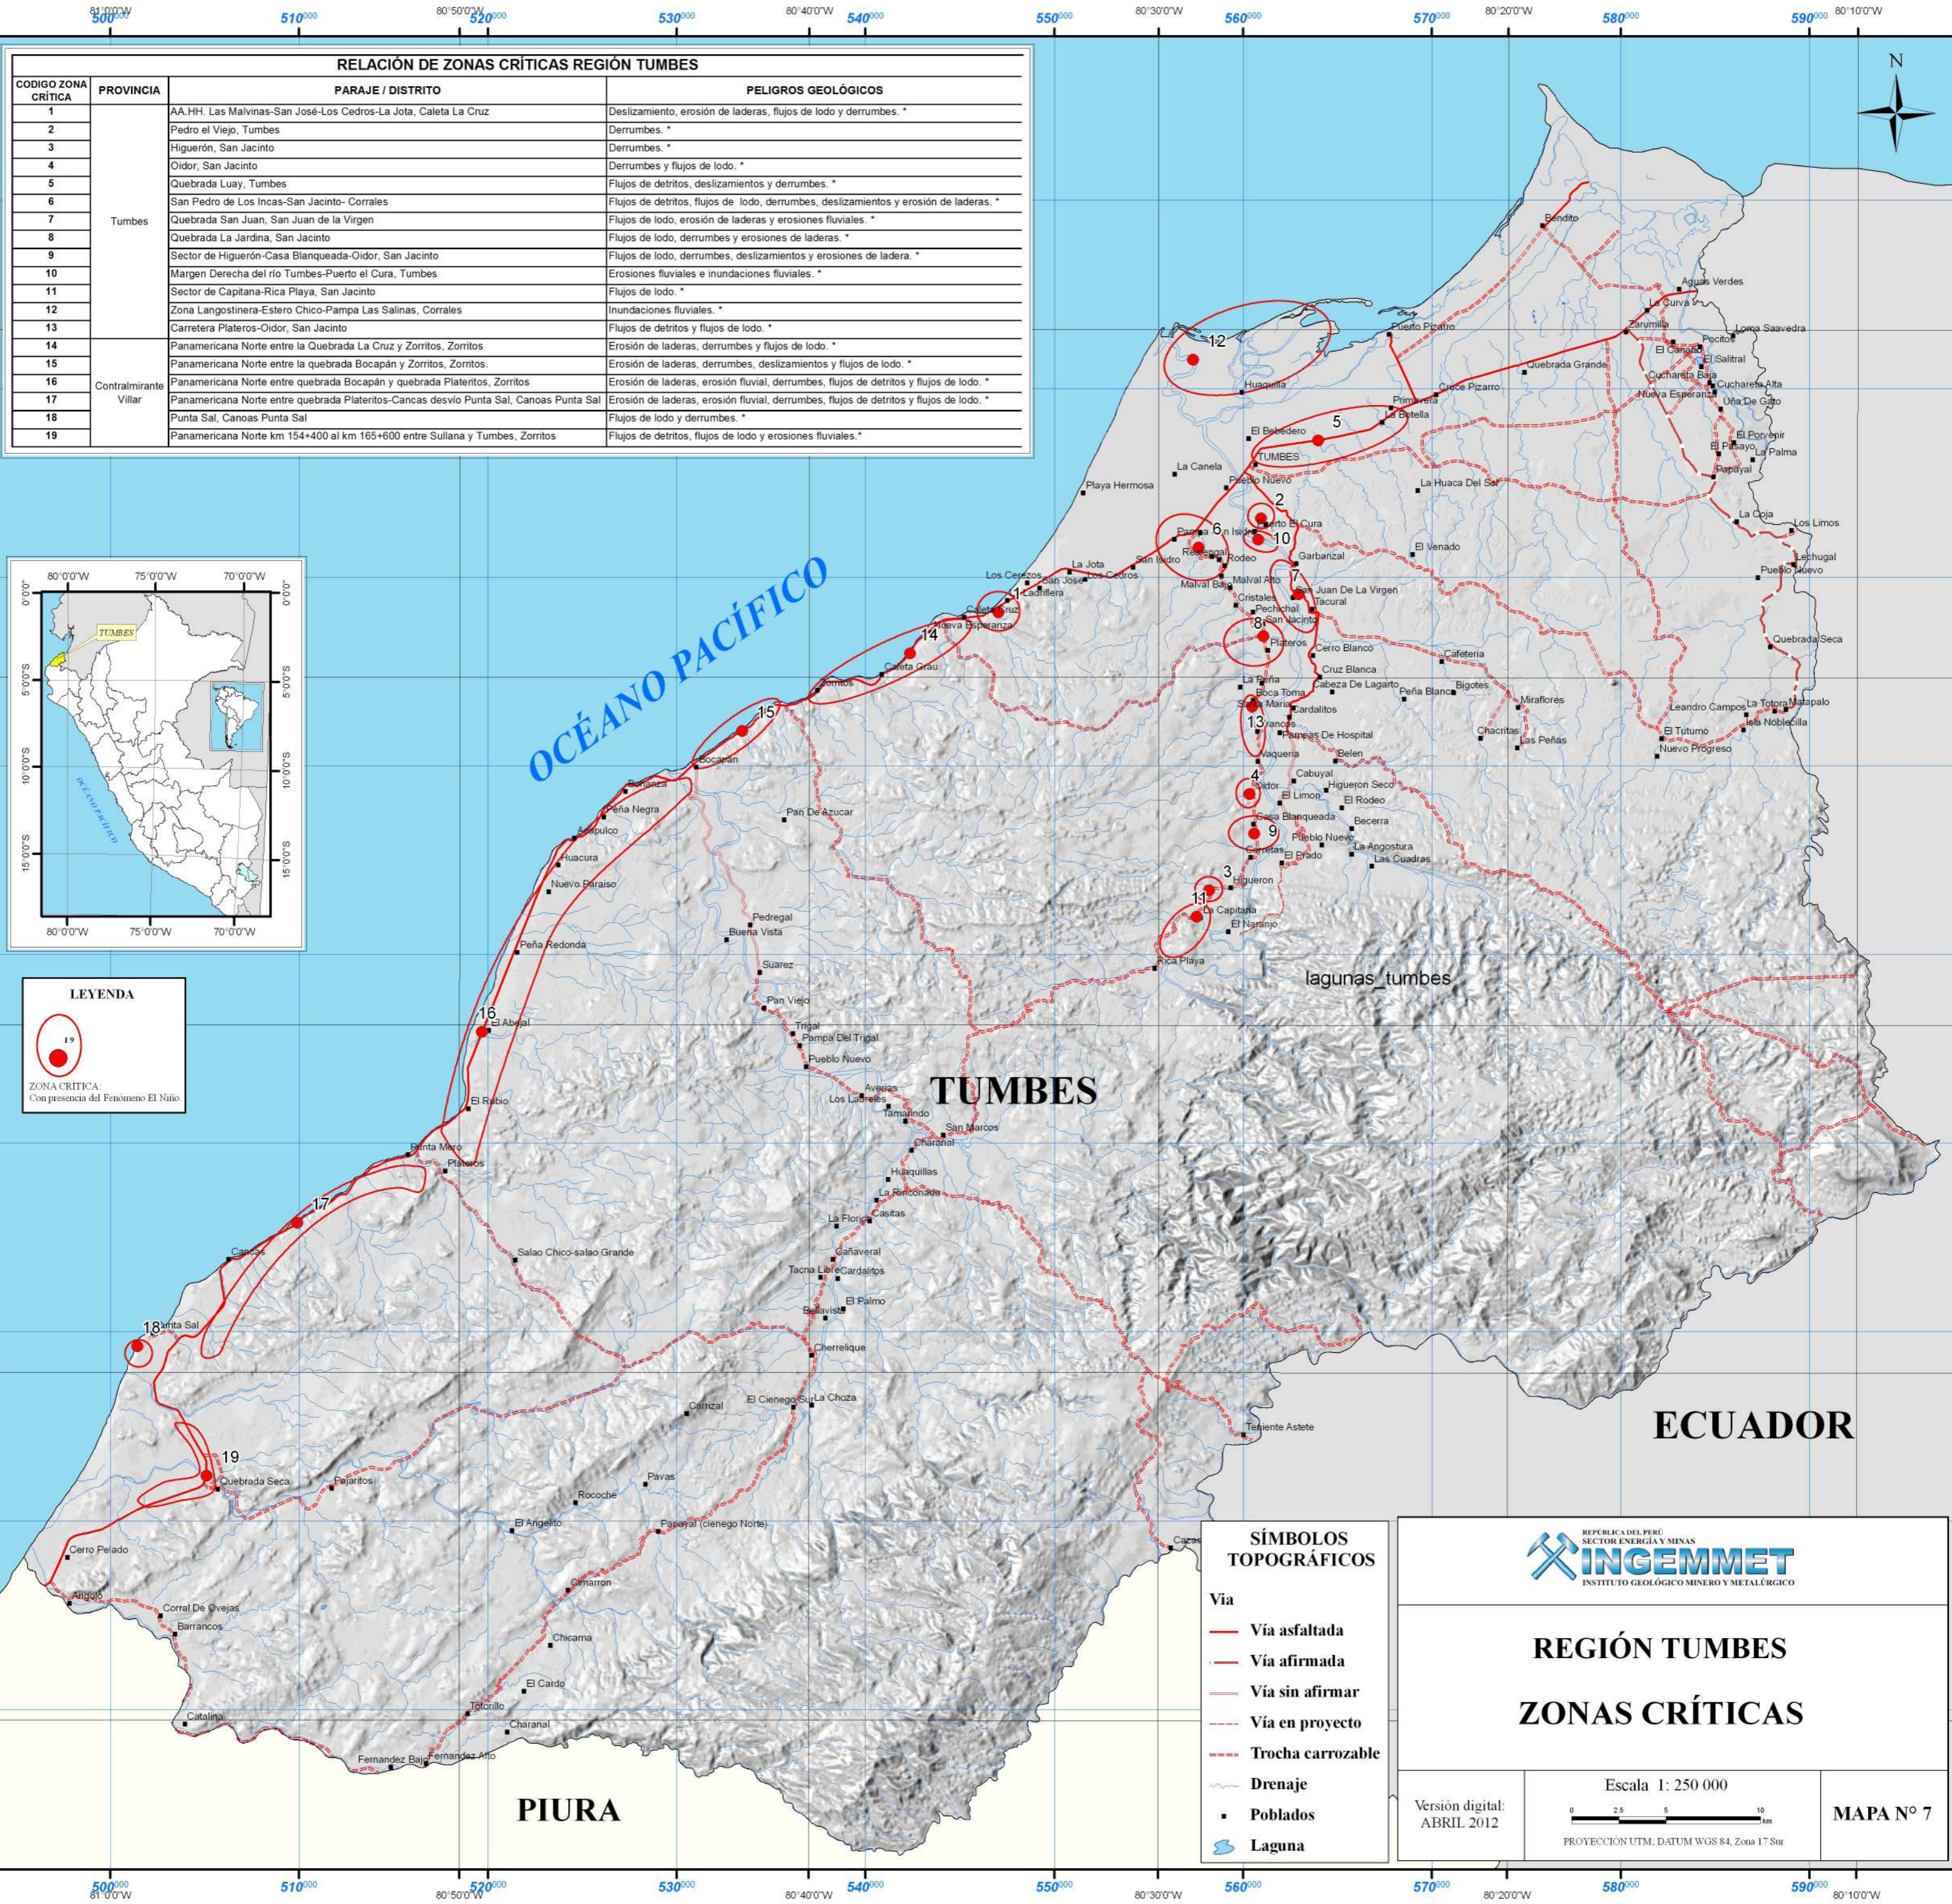
**Panamericana Norte km 154+400 al km 165+600. (a).- Quebrada Seca, por donde discurren flujos de lodo excepcionalmente. (b).- Panamericana Norte, km 154+500 del tramo Sullana-Tumbes, cortado por flujo de lodo, se ha tenido que variar el trazo. (c).- Torretera que se activa excepcionalmente. Se observa colapso del muro de encauzamiento en la margen izquierda, Panamericana Norte km 157+502, sector El Paraje.**
