Informe Técnico N° A6916

EVALUACIÓN GEOLÓGICA DEL DESLIZAMIENTO DE ANTAPI, UBINAS

Región Moquegua
Provincia General Sánchez Cerro
Distrito Ubinas

JULIO
2019

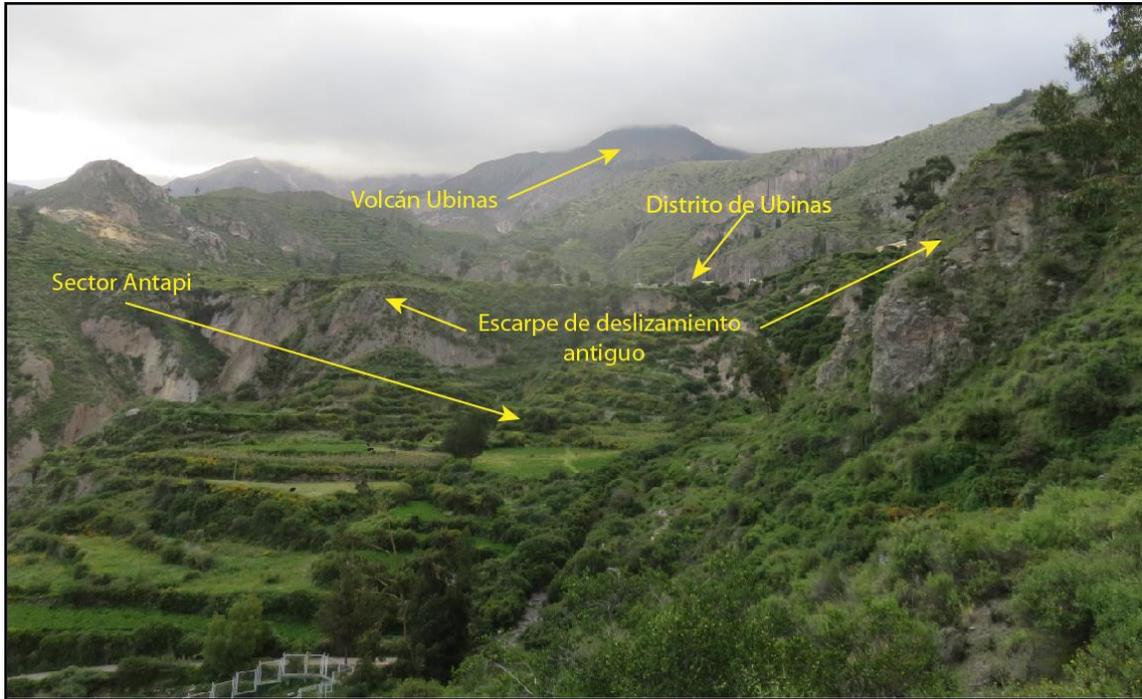
Figura 2. Muestra el flanco Sur del volcán Ubinas, donde se ubica el distrito de Ubinas, y el sector de Antapi. Asentados sobre una avalancha de escombros.

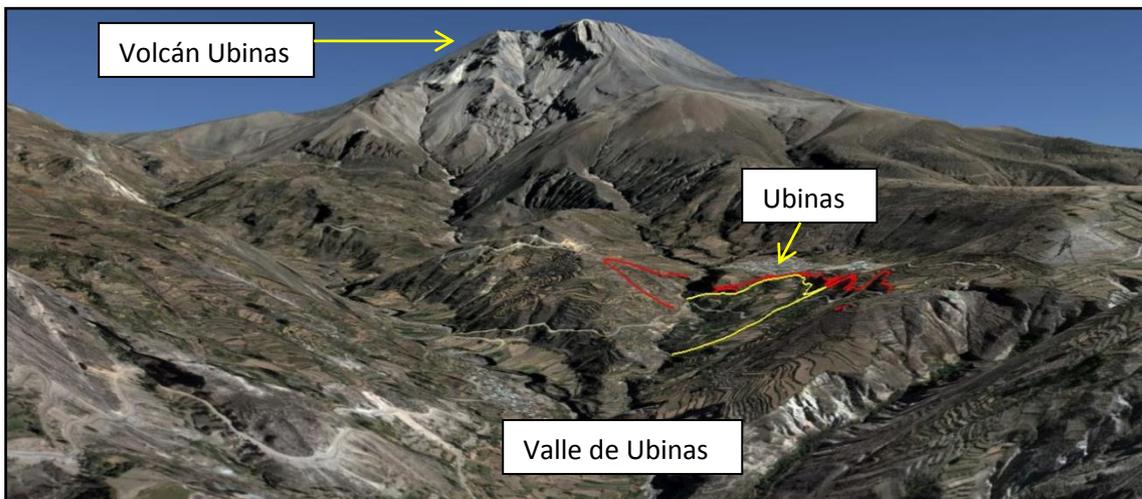
Figura 3. Muestra el flanco Sur del volcán Ubinas y el valle de Ubinas

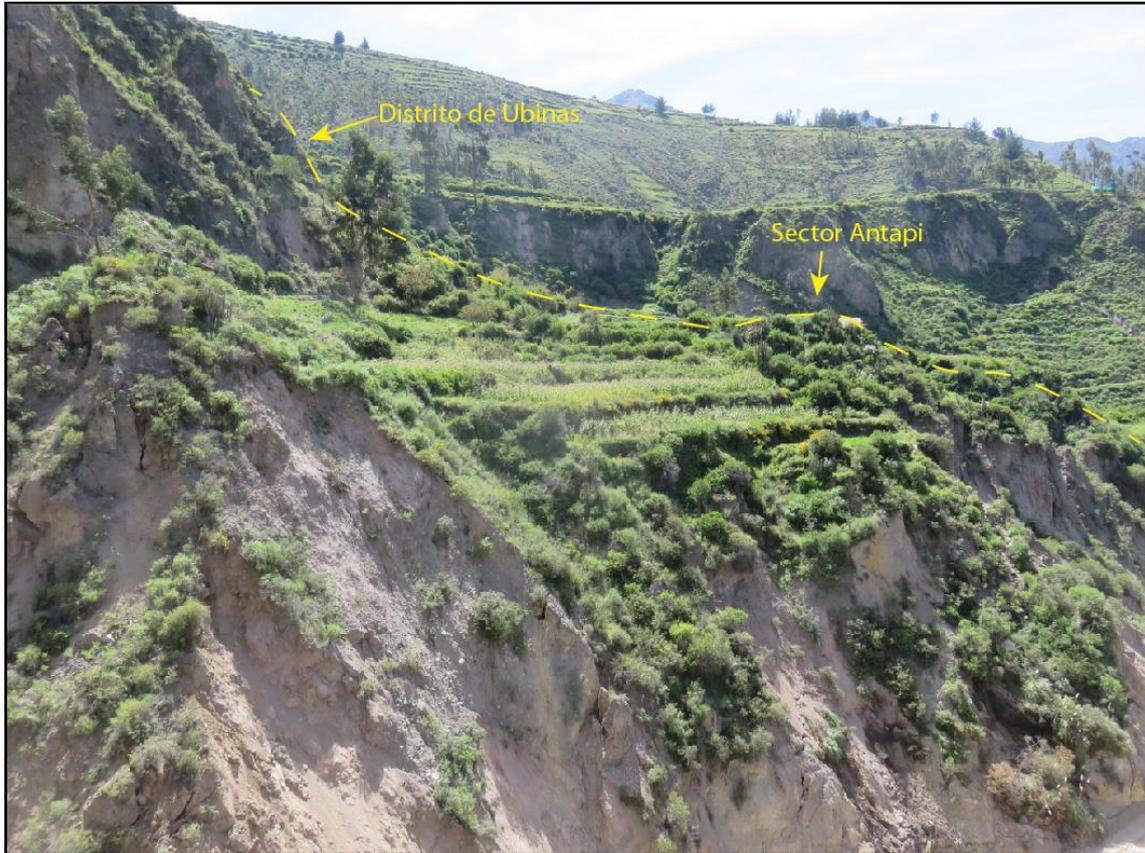
Figura 4. Muestra el piedemonte donde se ubica el sector de Antapi, se observa las laderas agrestes.

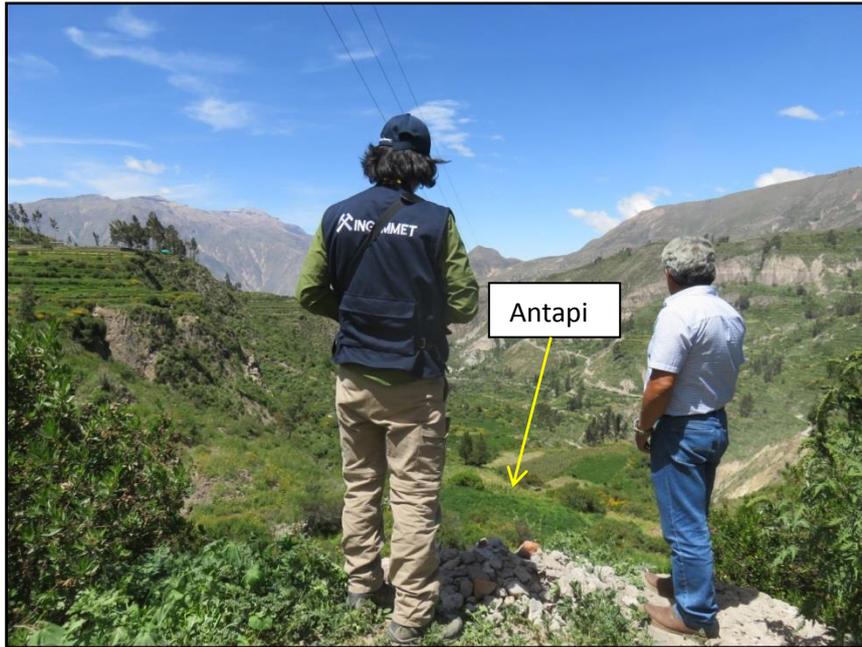
Figura 6. Muestra el sector de Antapi, visto desde el distrito de Ubinas

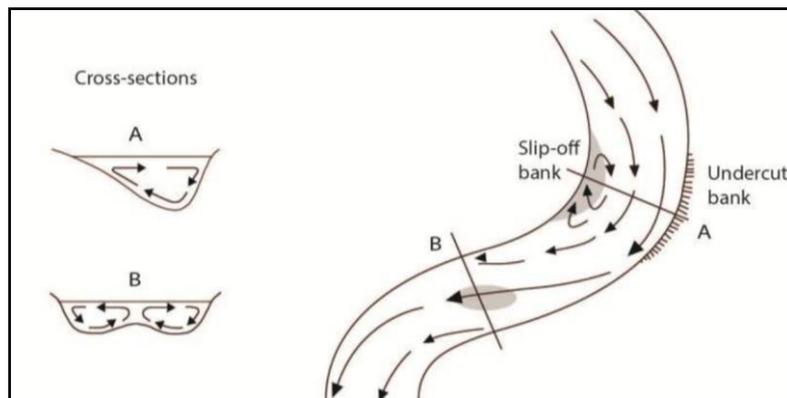
En la parte baja Antapi, exactamente en el cauce del río Antapi, se presentan también derrumbes, originados por el socavamiento lateral, producido por la crecida del río, que desestabilizó el margen izquierdo, tal como se aprecia en la (figuras 15, 16 y 17). Este fenómeno, es el principal desencadenante para la reactivación de los deslizamientos de la parte superior.

Figura 15. Vista en planta de la dinámica fluvial en cauces sinuosos (Huggett, 2007).

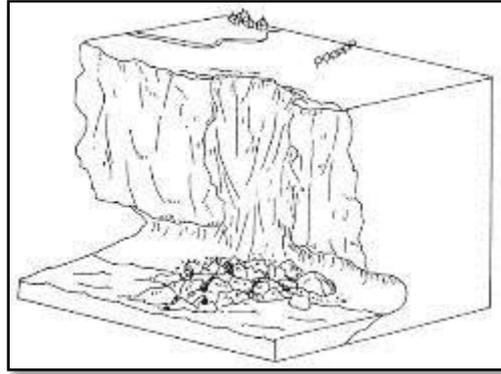
Figura 16. Esquema de un socavamiento lateral, que origina derrumbes y deslizamientos (PMA, 2007).

El intenso socavamiento lateral producido por las crecidas del río, además de huaicos/lahares, provocaron la desestabilización de laderas en ambos márgenes, (siendo el más afectado el margen izquierdo, sector Antapi) originando grietas tensionales y reactivando deslizamientos.
