DIRECCIÓN DE GEOLOGÍA
AMBIENTAL Y RIESGO GEOLÓGICO

INFORME TÉCNICO N° A6669

DESLIZAMIENTO DE PILCHACA

(Distrito Pilchaca, Provincia y Región Huancavelica)

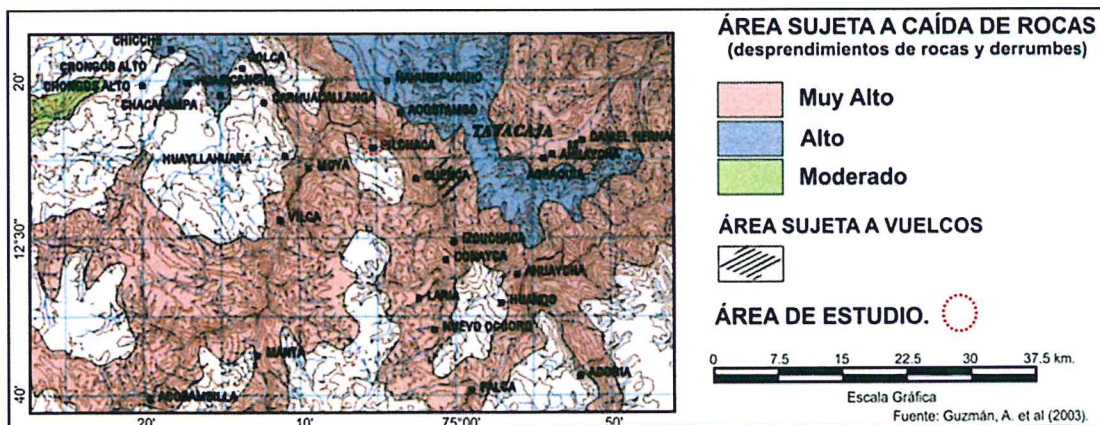
En el estudio de Riesgos Geológicos del Perú -Franja N°3 (Guzman *et al* 2003), ya se señala al área de Pilchaca como un área sujeta a caída de rocas, vuelcos, flujos de detritos, deslizamientos, movimientos complejos y hundimientos (figuras 2, 3 y 4). Principalmente por tener un substrato rocoso de mala calidad, terrenos con pendiente moderada y estar saturado de agua.

Figura 2: Se muestran las áreas sujetas a caída de rocas y vuelcos.

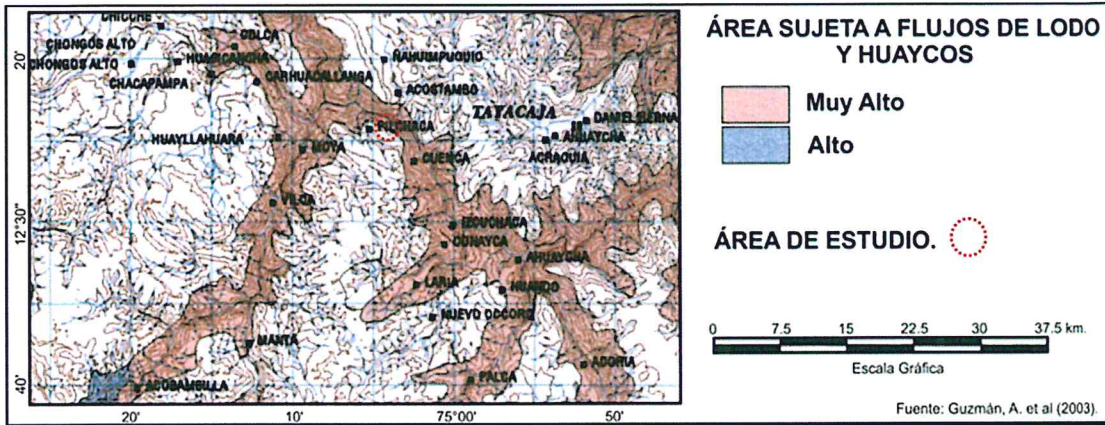
Figura 3: Se muestran las áreas sujetas a flujos de lodo y huaycos.

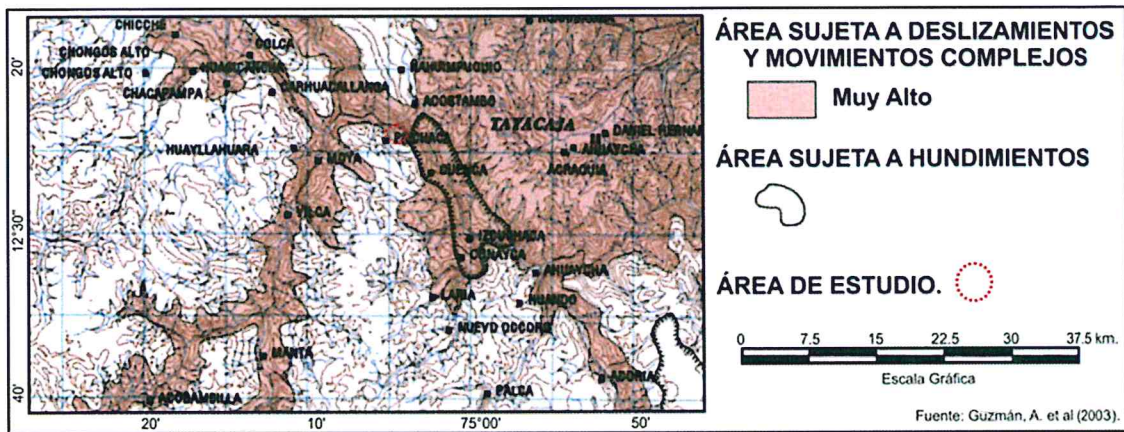
Figura 4: Se muestran las áreas sujetas a deslizamientos, movimientos complejos y a Hundimientos.

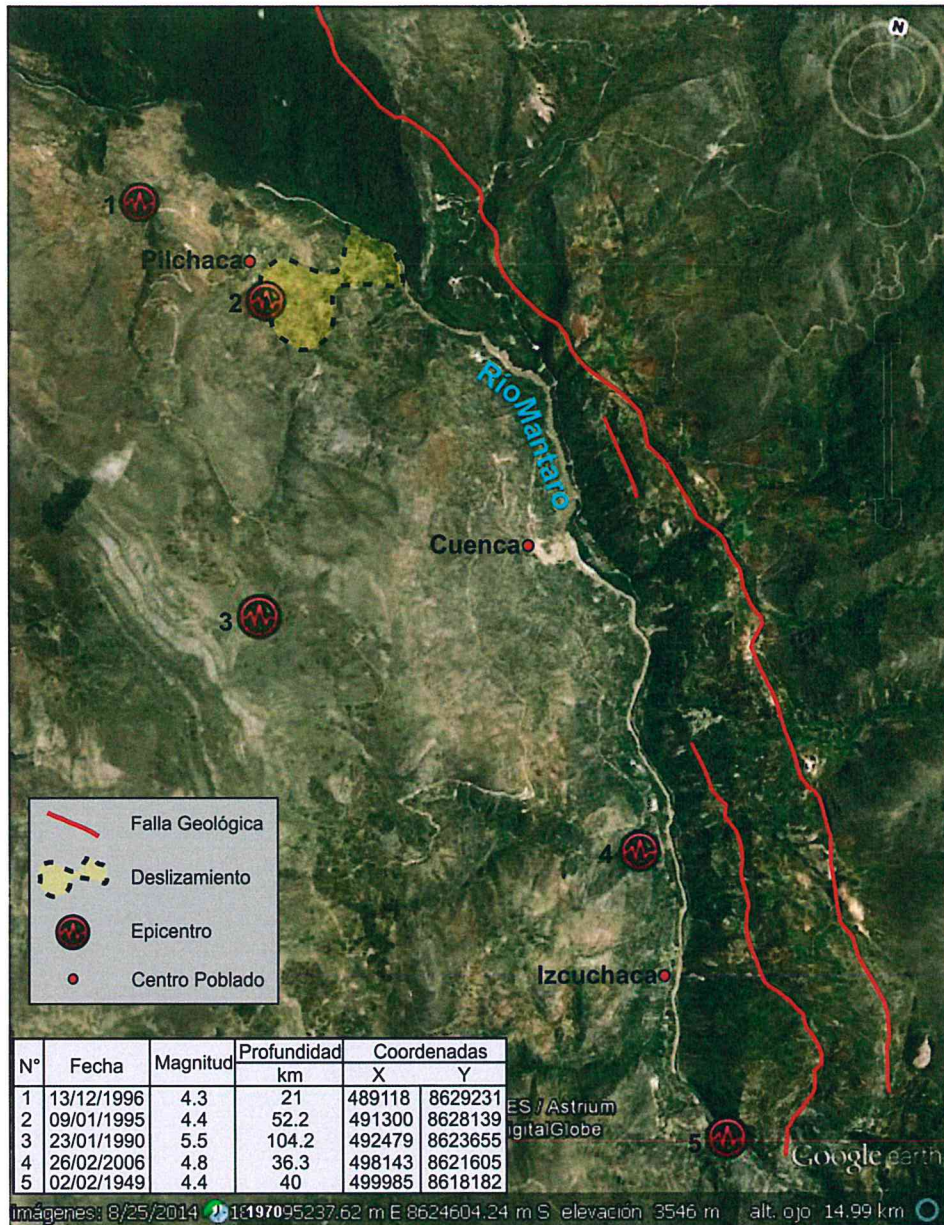
Según Ochoa & Delgado (2014), en la margen izquierda se encuentra un trazo de falla reciente (figura 11), relacionada con la sismicidad de la zona, se tienen registros de epicentros de sismos desde el año 1949.

La fuente de sismos el Instituto Geofísico del Perú (IGP), entre Pilchaca e Izcuchaca reporta cinco epicentros de sismos, que van desde profundidades intermedias a superficiales (figura 11).

Por las fechas que se presentaron los sismos, es muy probable que no estén relacionados con las reactivaciones recientes del deslizamiento.

Figura 11: Se muestran los epicentros de los sismos desde el año 1940 hasta el 2006.
