# ESTUDIO DE VULNERABILIDAD SÍSMICA: ESTRUCTURAL, NO ESTRUCTURAL Y FUNCIONAL DEL HOSPITAL DE EMERGENCIAS PEDIÁTRICAS

## INFORME TÉCNICO FINAL

**NOVIEMBRE - 2013**

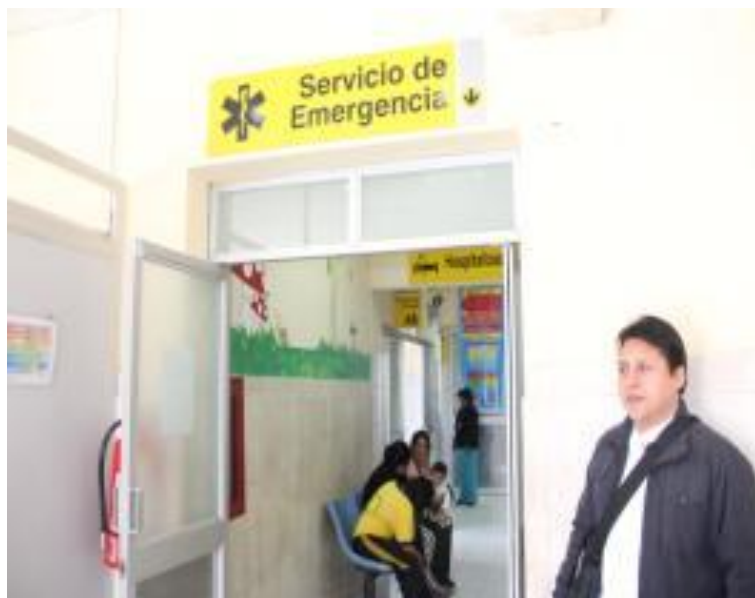
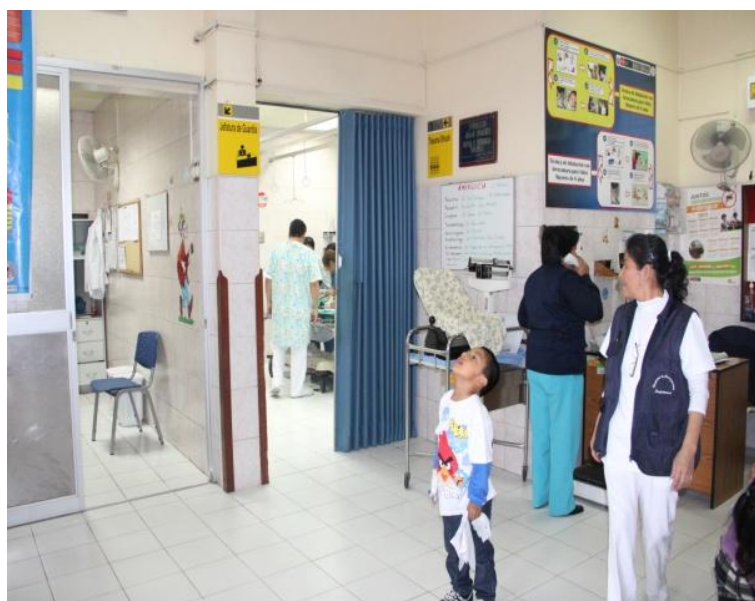
**Figura 12.** Ingreso a Tópico de Urgencia y Trauma-Shock.

Todos los ambientes descritos tienen señalización y disponen de extintores según Norma Técnica, además están visibles los planos de rutas de evacuación. No hay zonas de seguridad interna ni detectores de humo, aspersores ni red contra incendios.

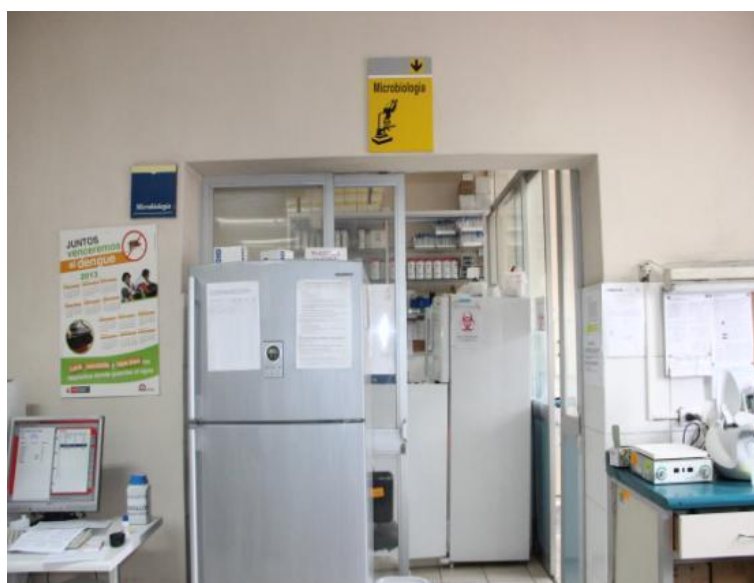
La circulación vertical al segundo piso se da desde el hall principal a través de escalera de 1.20 m de ancho, que conduce al Banco de Sangre (Tipo I) y el Laboratorio. Además hay dos salas de hospitalización (Neurocirugía y Traumatología) y consultorios de Urgencia. No tiene zona de seguridad interna, su evacuación es vertical hacia la Av. Grau, con señalización adecuada y plano de evacuación visible.

**Figura 14.** Laboratorio con insumos y Banco de Sangre Tipo I

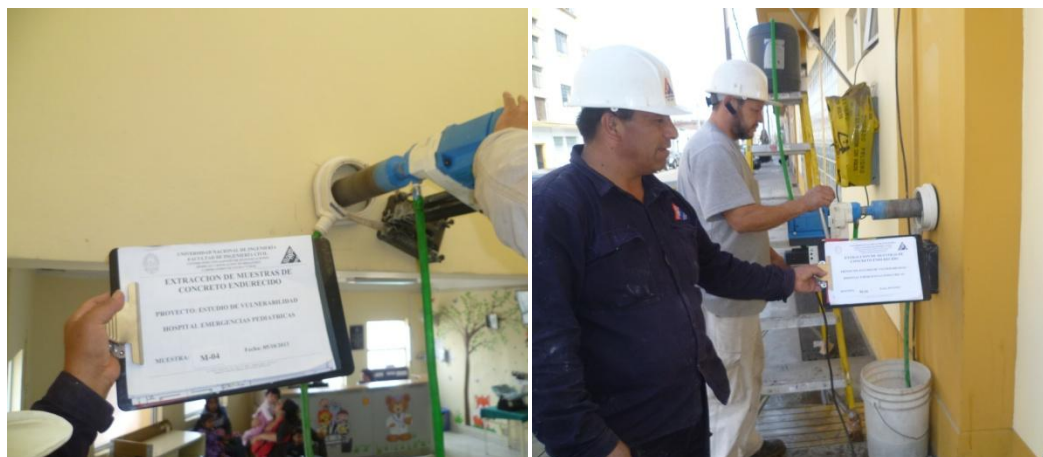
El CISMID destacó un equipo técnico para que realizara la extracción de muestras de concreto. Se realizó la extracción de diez muestras de concreto endurecido en elementos estructurales. Ver Figura 18

**Figura 18.** Extracción de núcleos de concreto.

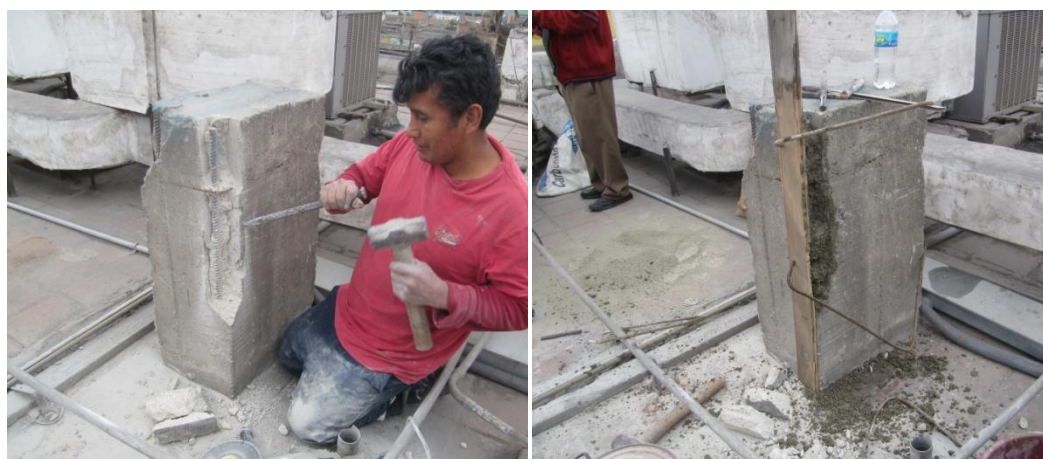
Se han extraído muestras de acero de refuerzo de elementos estructurales de los edificios considerados críticos. Se localizó los ejes del acero usando el equipo de detección de acero PROFOMETER y luego se realizó el picado del concreto de recubrimiento para descubrir el acero y retirar una muestra. Luego se reemplazó el acero y se hizo el resane de la zona intervenida. Ver Figura 19

**Figura 19.** Extracción de muestras de acero y resane del concreto de la zona intervenida.

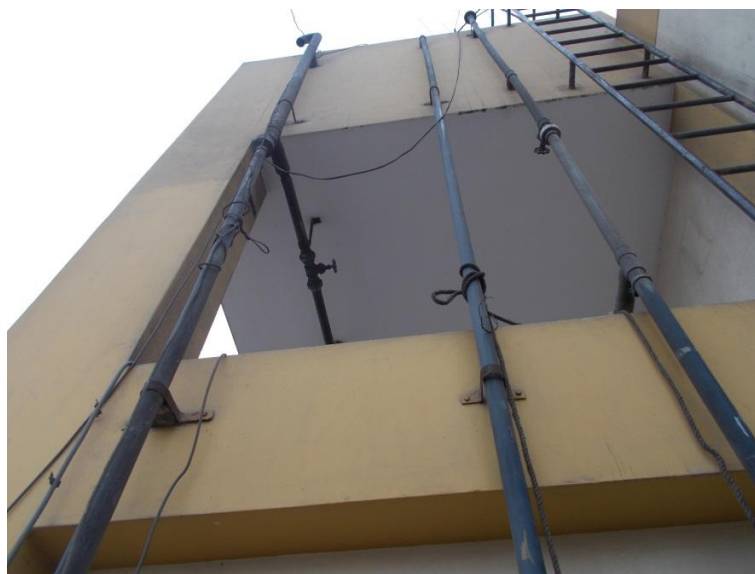
**Figura 42.** Tuberías de ingreso al reservorio elevado.

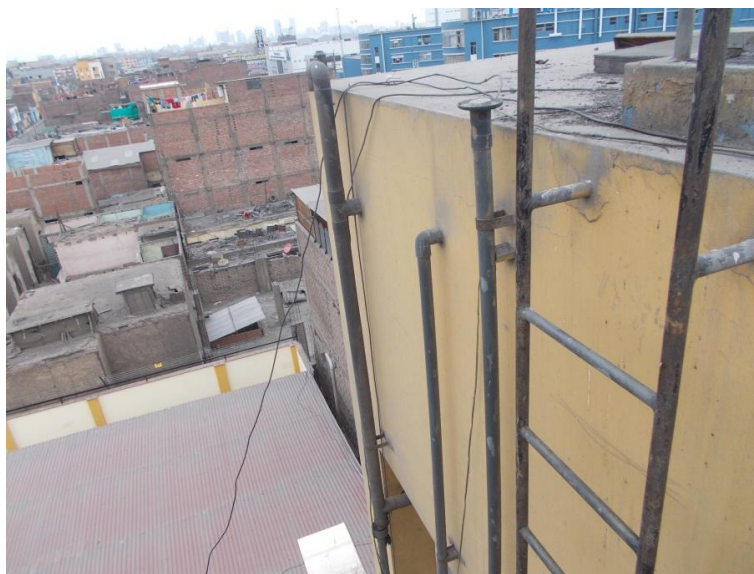
**Figura 43.** Ingreso a reservorio elevado.

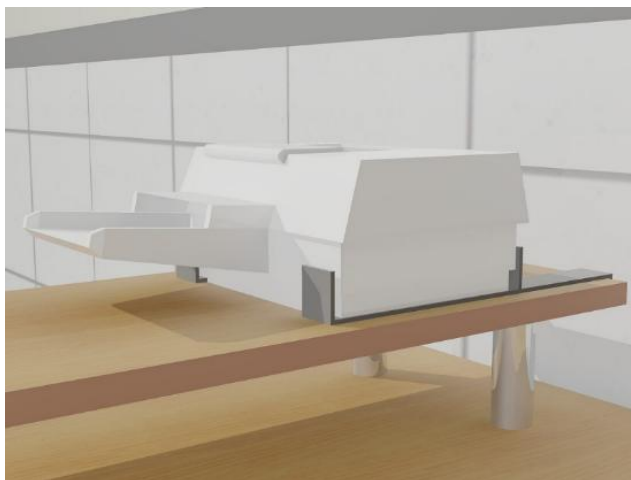
**Figura 49.** Equipos como impresoras deben estar sujetos a asegurados para evitar su desplazamiento ante movimientos sísmicos.

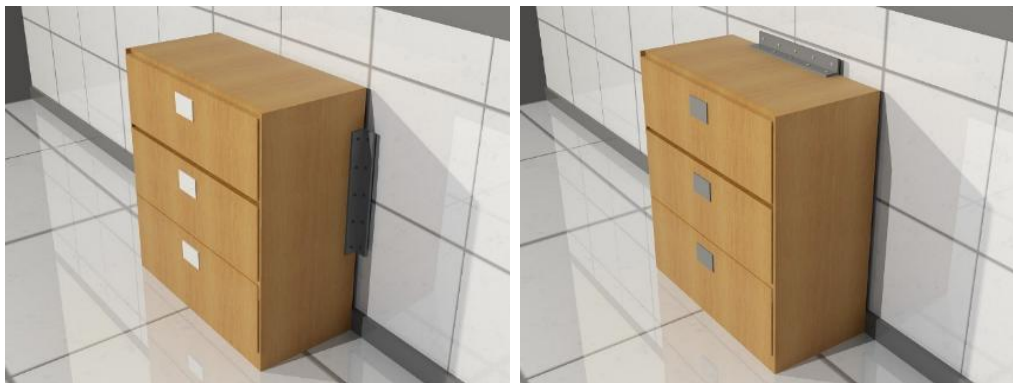
**Figura 50.** Archivadores deben estar asegurados y evitar caídas que obstruyan salidas o corredores de evacuación. .

**Mobiliario.-** Los muebles de diverso tipo deben estar, por tanto, firmemente fijados y estabilizados y las puertas permanecerán cerradas. Las estanterías deben tener bordes levantados para que los productos, materiales u objetos contenidos no salgan disparados. Los contenedores y otros grandes volúmenes de almacenamiento deben estar cerrados y enganchados a los estantes.

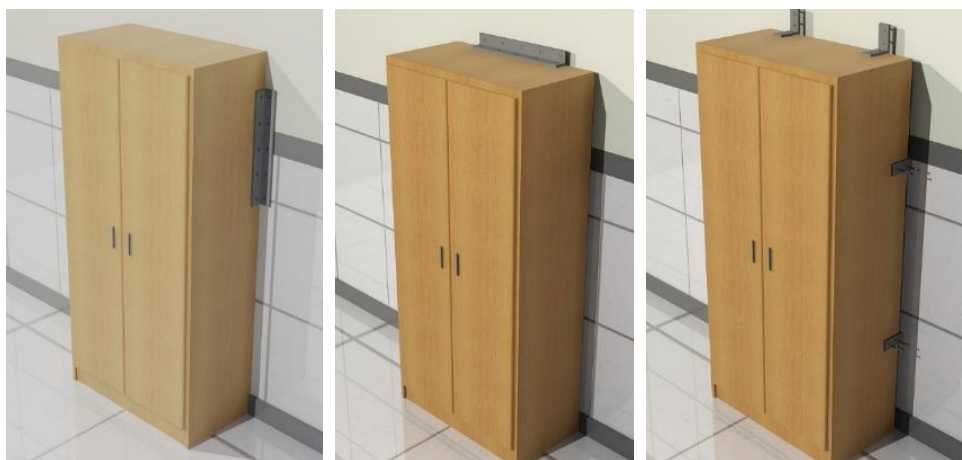
**Figura 51.** Muebles y armarios deben estar fijados y asegurados afín de evitar caídas que afecten al personal de salud o que obstruyan salidas o corredores de evacuación.

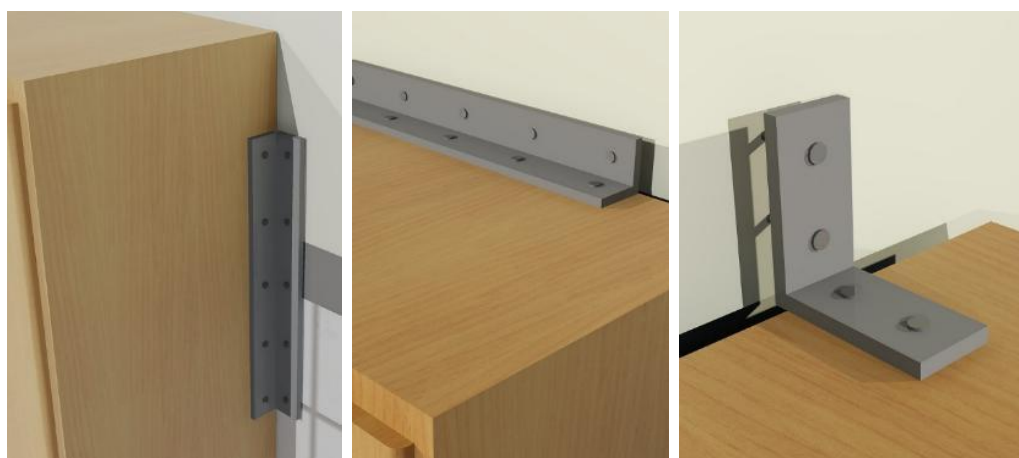
**Figura 52.** Los sistemas de aseguración pueden ser de diferentes tipos, en las zonas laterales o partes superiores, el objetivo es contar con puntos de sujeción ante volcamientos o caídas.

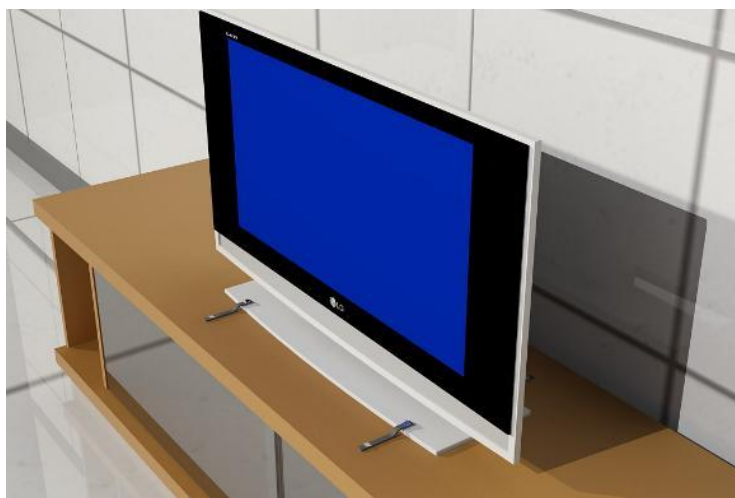
**Figura 53.** Formas de asegurar equipos electrónicos, mediante seguros de correas.

**Administración y archivos:** Las zonas que albergan los servicios administrativos cuentan esencialmente de mesas de despacho, de mobiliario de almacenamiento de documentos y de material informático. Los movimientos sísmicos pueden destruirlos con la consiguiente pérdida de documentos de información. Este material fijo, estable se amarrará pues de la forma más conveniente.

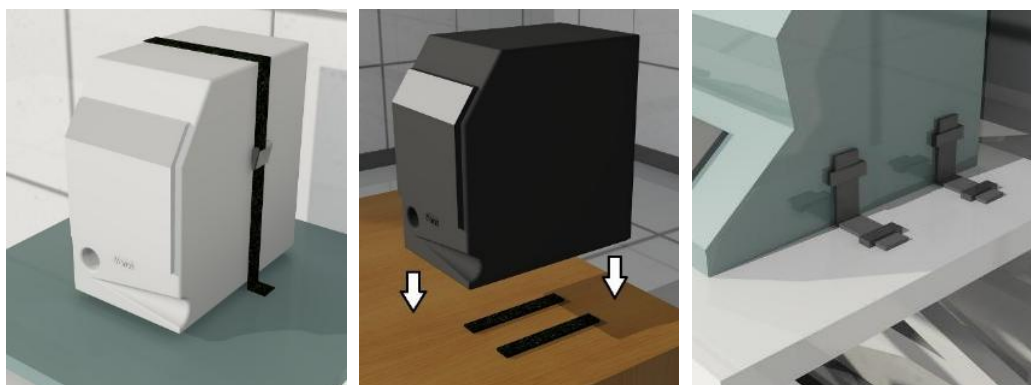
**Figura 54.** Formas de asegurar equipos fijos, mediante cintas antideslizantes y/o seguros de correas y/o cintas de adherencia.

Con relación al Equipo Médico Fijo, es necesario mejorar su medio de soporte, anclaje y/o arriostramiento, para evitar la pérdida del equipo y posible daño a su entorno, por posibles caídas ante inventos sísmicos

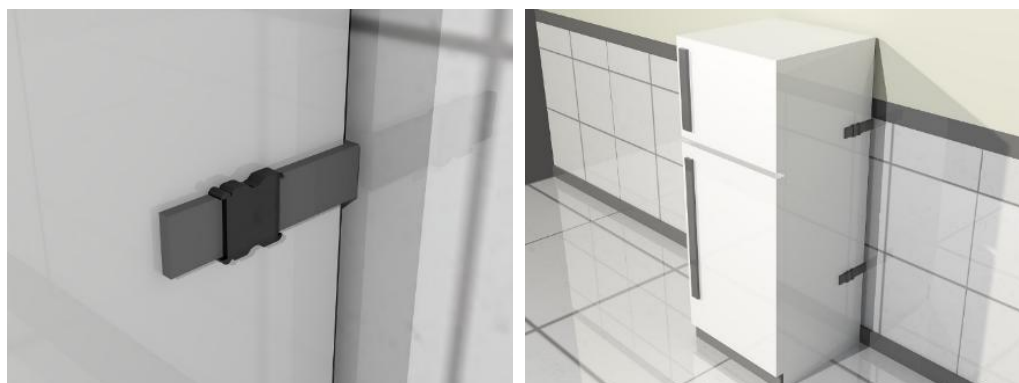
**Figura 55.** Formas de asegurar equipos fijos, mediante seguros de correas a fin de evitar caídas o volcamientos

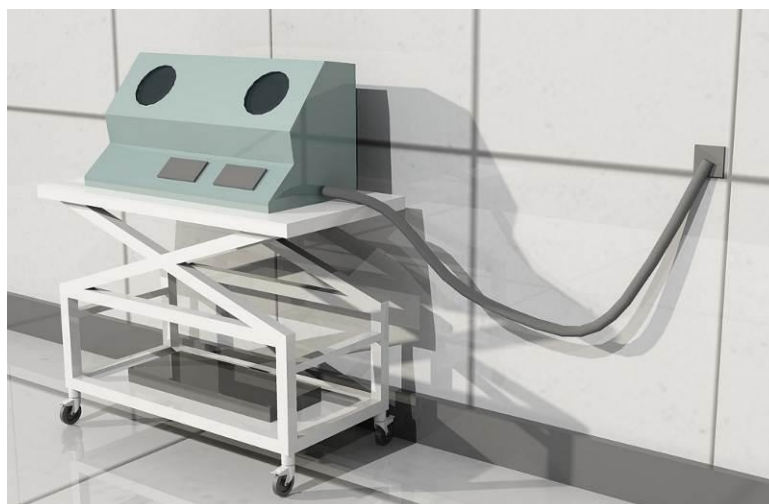
**Figura 56.** Conexión a alimentadores de energía debidamente canalizados y debidamente agrupados.

Es recomendable dependiendo de cada caso la agrupación y canalización de los cables a las fuentes de energía, a fin de evitar en los ambientes la dispersión de cables que provoquen en una situación dada, caídas o volcamiento del equipamiento, mobiliario, entre otros.

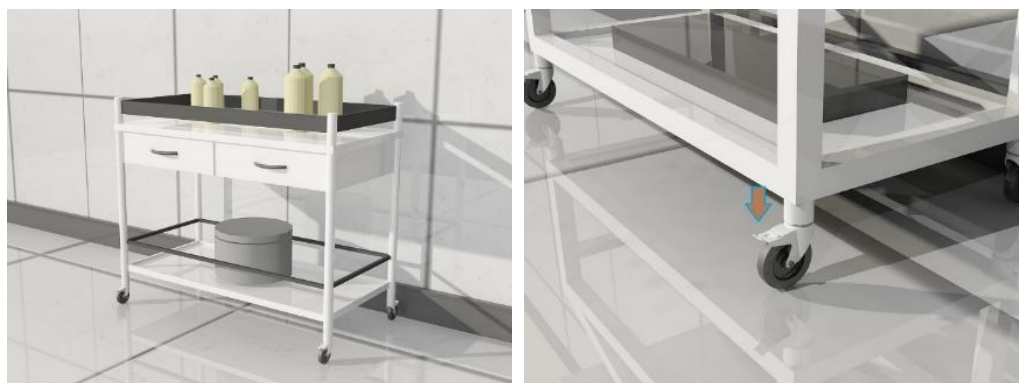
Figura 57. Equipos y mobiliarios rodables de debe procurar que su seguros este accionado 'para evitar desplazamiento y/o caídas.

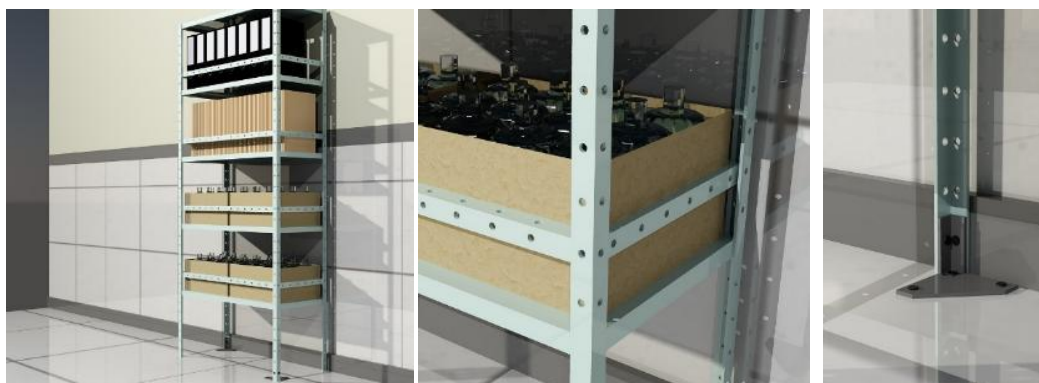
**Figura 58.** Sistema de aseguramiento de las unidades almacenadas en las estanterías, se evita caída de estanterías y desplazamiento y caída del contenido.

Los muebles de diverso tipo deben estar, por tanto, firmemente fijados y estabilizados y las puertas permanecerán cerradas. Las estanterías deben tener bordes levantados para que los productos, materiales u objetos contenidos no salgan disparados. Los contenedores y otros grandes volúmenes de almacenamiento deben estar cerrados y enganchados a los estantes.
