DIRECCIÓN DE GEOLOGÍA AMBIENTAL Y RIESGO GEOLÓGICO

**Informe Técnico N° A7046**

# EVALUACIÓN DE PELIGROS GEOLÓGICOS POR MOVIMIENTOS EN MASA EN LA COMUNIDAD DE JAYUBAMBA

Región Cusco  
Provincia Sicuani  
Distrito Combapata

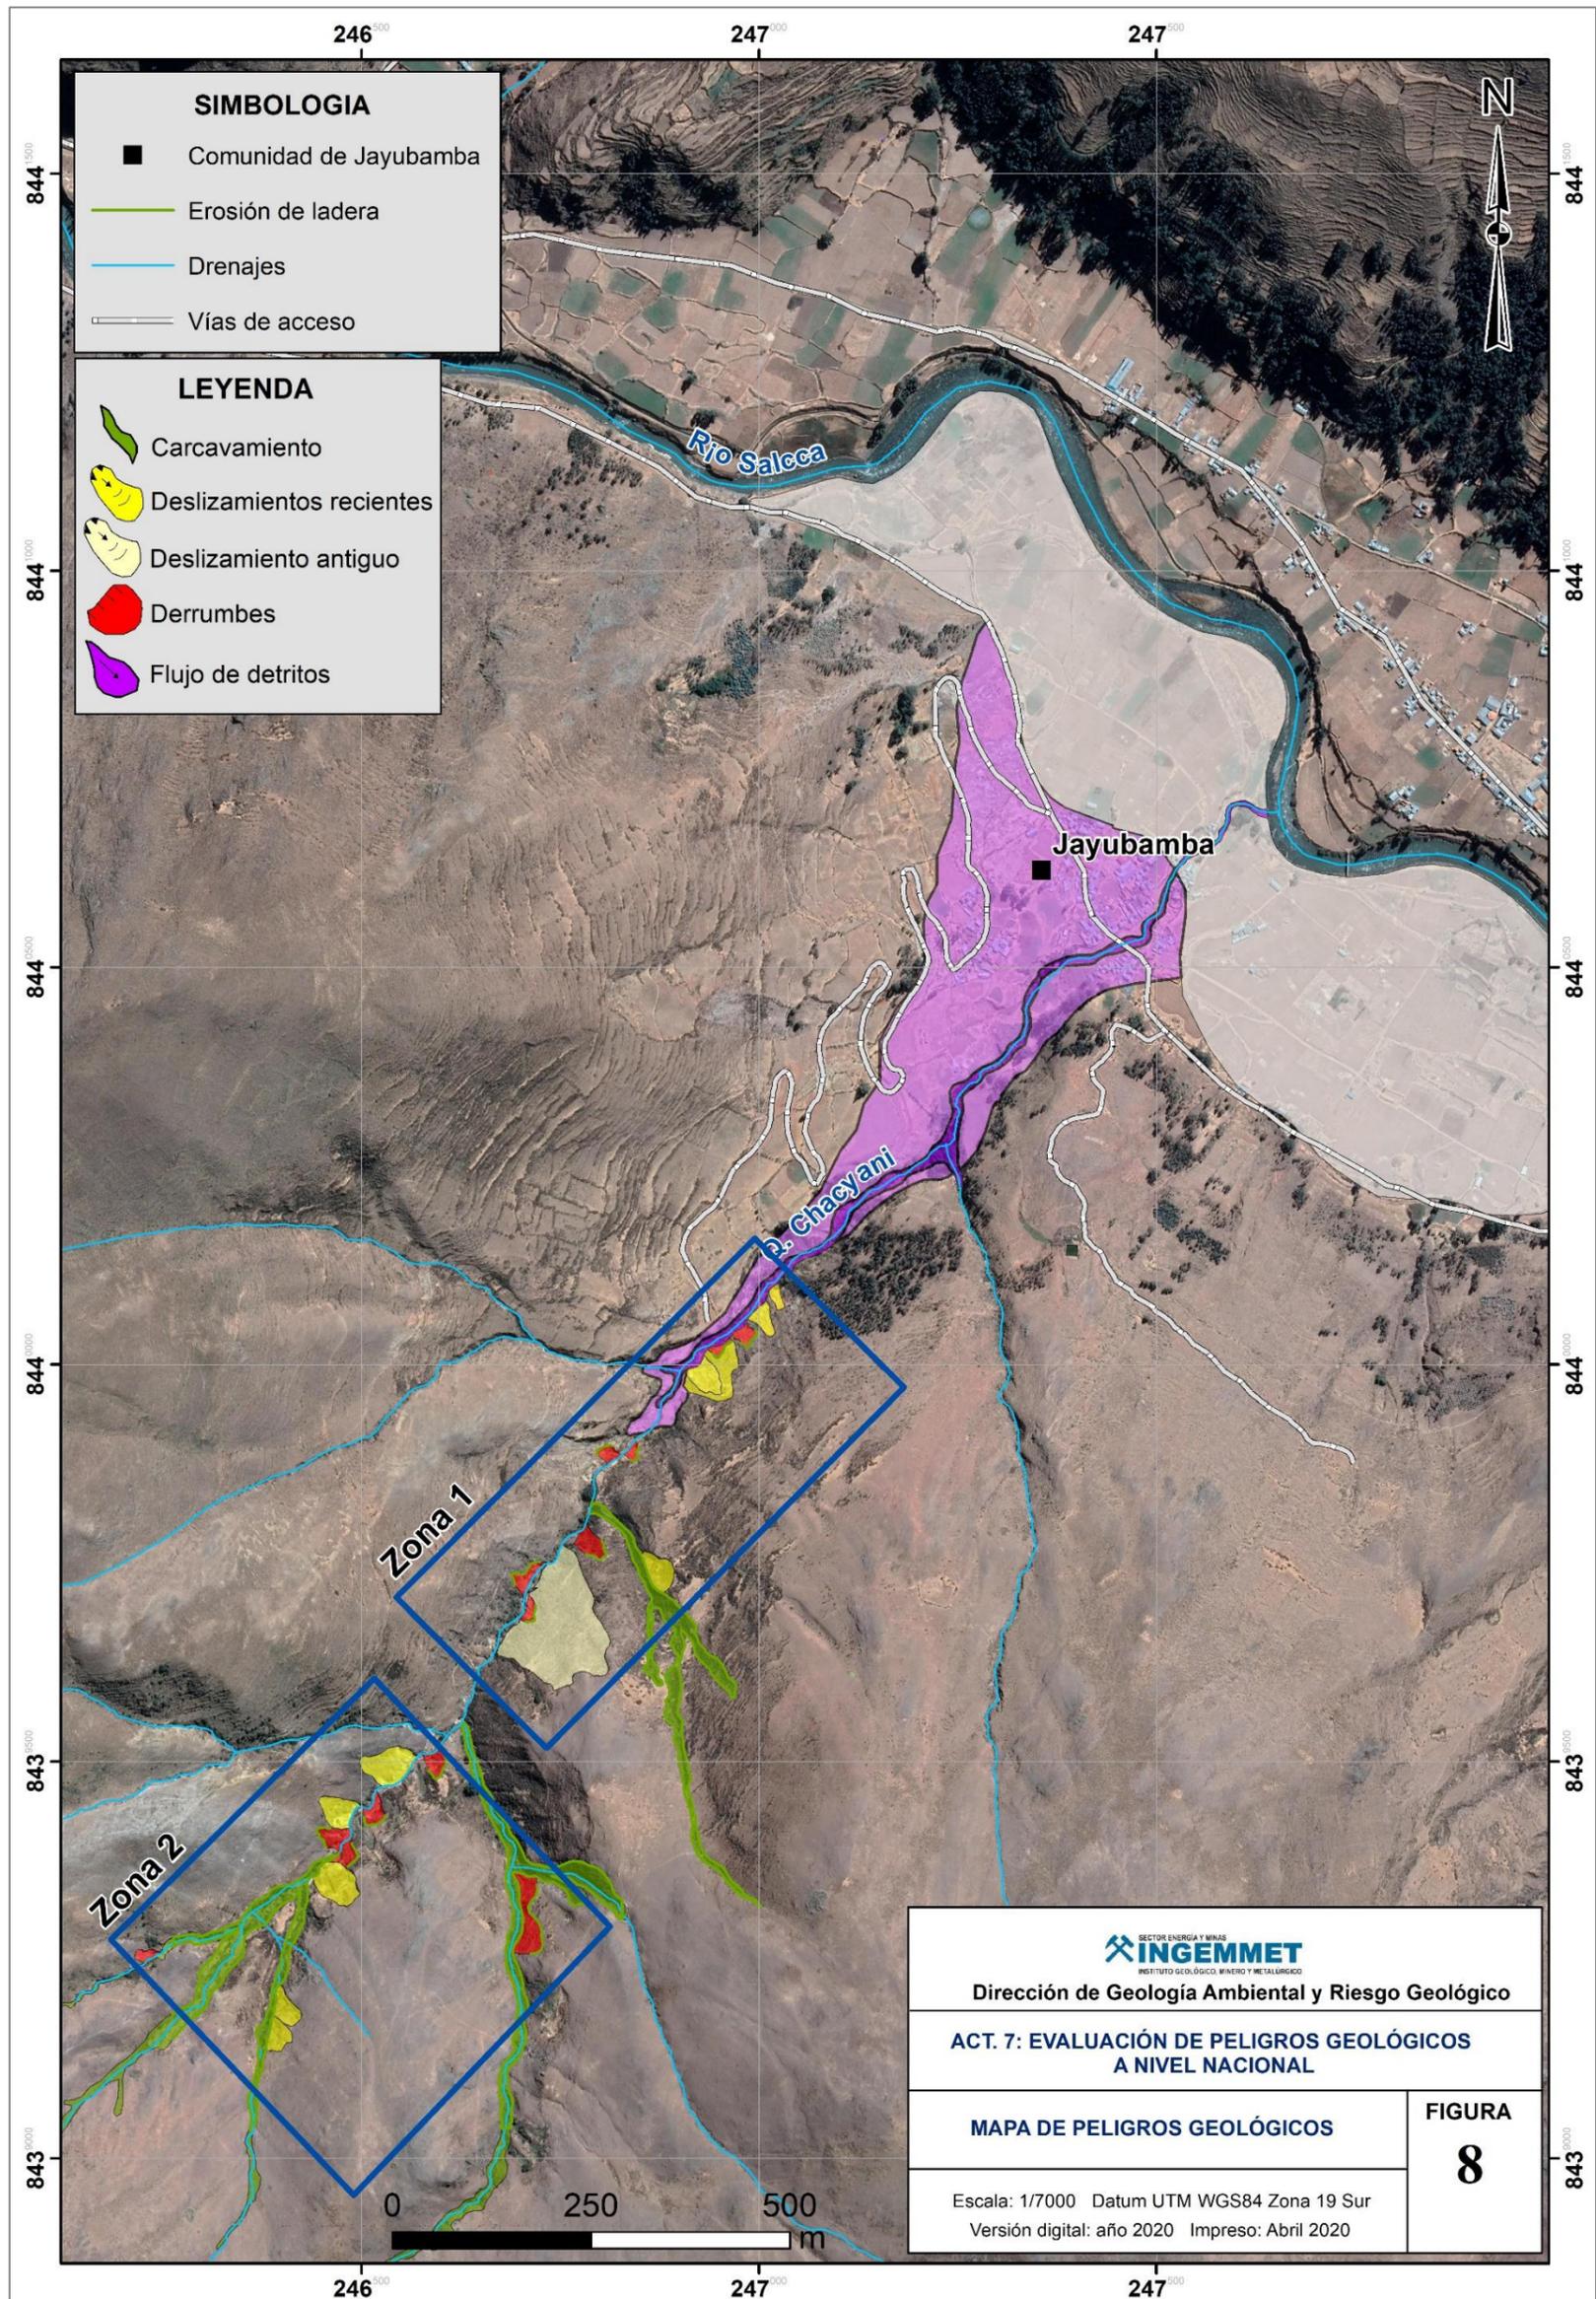
Figura 8. Cartografía de peligros geológicos por movimientos en masa en la comunidad de Jayubamba.

Por las condiciones actuales en la que se encuentra la comunidad de Jayubamba se le considera como zona de peligro alto a movimientos en masa.

1. Reubicar a las viviendas localizadas al borde de la quebrada Chacyani, por estar asentados en zona de peligro alto a movimientos en masa.
2. Evitar y prohibir la deforestación y quema de pastizales.
3. Restringir la construcción y expansión de viviendas en las márgenes de la quebrada Chacyani.
4. Implementar las recomendaciones sugeridas en el capítulo 7; las cuales contemplan la construcción de sistemas de drenaje o zanjas de coronación en la parte superior de los deslizamientos continuos (ver ítem 7 a); además de sellar los agrietamientos con arcilla, con el fin de evitar infiltración de agua al suelo.
5. Todas estas obras de control estructural deben ser realizadas por profesionales idóneos, que cuenten con estudios geotécnicos, de suelos e hidráulicos entre otros; con la finalidad de analizar costos y viabilidad.
