DIRECCIÓN DE GEOLOGÍA AMBIENTAL Y RIESGO GEOLÓGICO

Informe Técnico N° A7040

INSPECCIÓN GEOLÓGICA Y EVALUACIÓN DE DAÑOS EN LOS DISTRITOS DE PAUCARPATA, SOCABAYA, JACOBO HUNTER, CERRO COLORADO Y YANAHUARA, AFECTADOS POR HUAICOS DEL 23 AL 25 DE FEBRERO DEL 2020

Región Arequipa
Provincia Arequipa

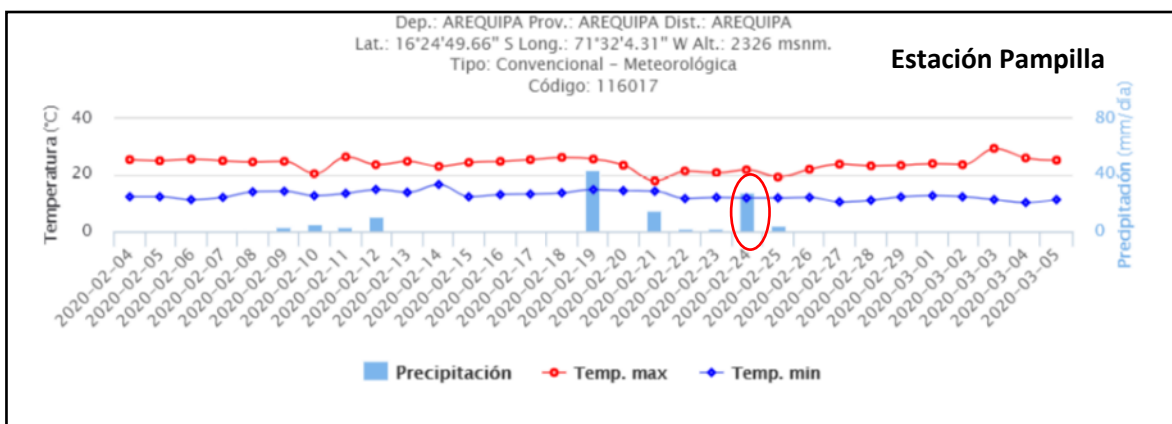
Para la simulación se consideró un volumen de 20400 m³. Para este cálculo se utilizó el área máxima de la microcuenca 373000 m² y valores de precipitación tomados por SENAMHI (Servicio Nacional de Meteorología e hidrología del Perú), de la estación meteorológica CPPampilla, ubicado en la ciudad de Arequipa. Se tomaron valores de las precipitaciones ocurridas el 24 de febrero, cuyo valor fue de 27.4 mm (figura 10, tabla 1).

Figura 10. Gráfico que muestra las precipitaciones para los meses Enero y Marzo, estación Pampilla, SENAMHI.

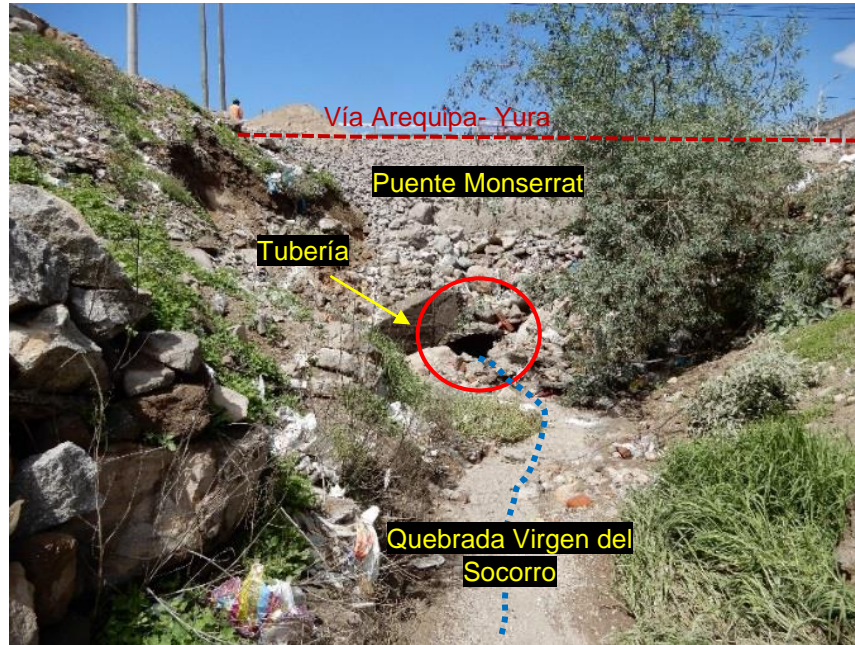
Figura 27. Puente Monserrat, distrito de Cerro Colorado.

La vía Arequipa-Yura es bastante transitada por vehículos de transporte particular, público, interprovincial y de carga pesada. En la intercepción de la vía Arequipa-Yura con la quebrada Virgen del Socorro, se encuentra el puente Monserrat que tiene 16 m. de largo. Debajo de esta estructura, se encuentra una tubería de 2 m de alto y 4 m de ancho (figura 27), por donde discurren huaicos que se generan en tiempo de lluvia. Aparentemente este puente fue diseñado sin tener en cuenta eventos de gran volumen de flujos, por lo cual se llegó a obstruir.

7. En el sector de Monserrat, distrito Cerro Colorado, el huaico causó daños en la carpeta asfáltica de la vía Arequipa-Yura que comunica Arequipa con Puno, Cusco y el Colca, en un tramo 40 m. El puente Monserrat se colmató por el material acarreado por los huaicos procedentes de la quebrada Virgen del Socorro, así como de los flujos de agua que descendieron por las calles de los asentamientos humanos de este sector y de la vía Arequipa-Yura. Los alcantarillados pluviales y cunetas se encuentran colmatados de sedimentos, agua y basura. Además, en las zonas aledañas a la carretera se observó surcos y cárcavas que fueron excavadas por el huaico. De continuar las lluvias en este sector, el puente podría colapsar en su totalidad.

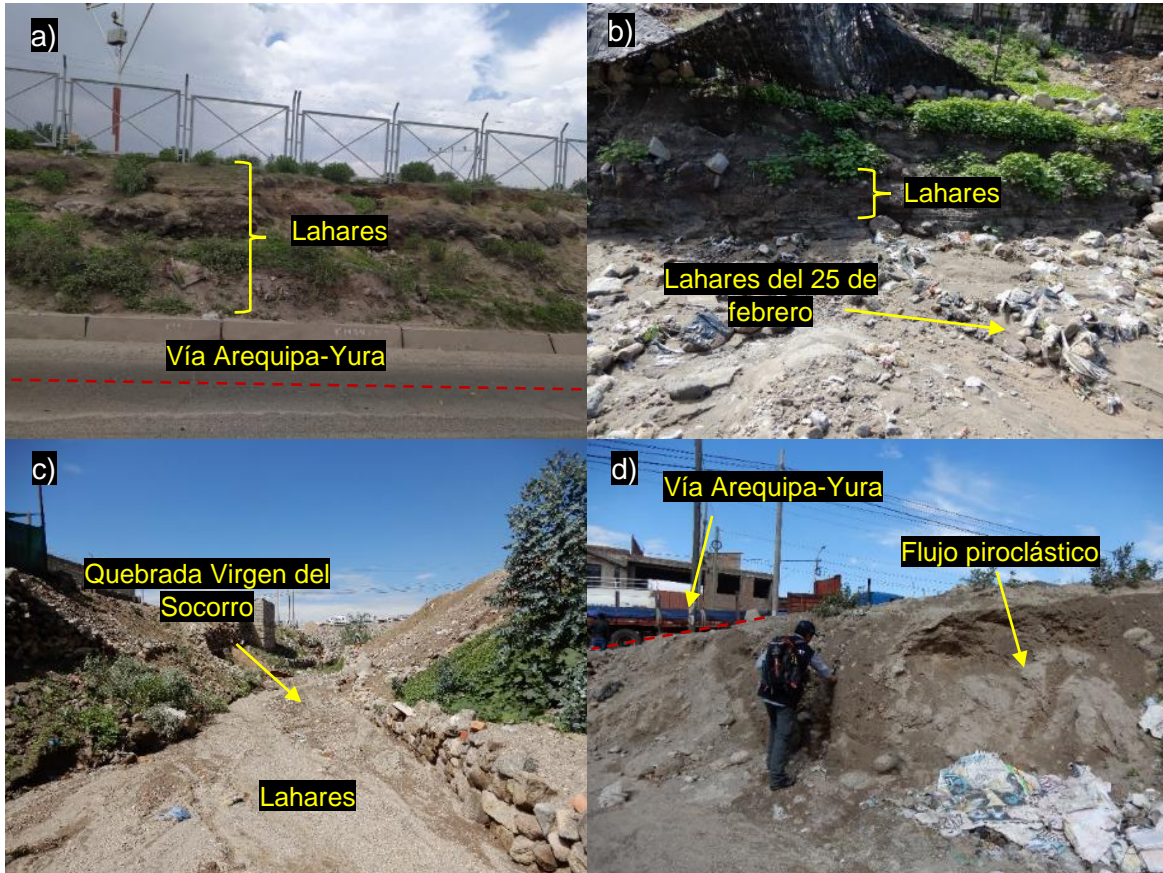
Dentro de la quebrada y en los alrededores de la quebrada Virgen de Socorro se observó depósitos de lahares. Estos depósitos son masivos, de colores gris a marrón y poseen entre 0.5 y 3 m de espesor (figura 30a, b y c). Están conformados principalmente por bloques lávicos de forma redondeada a sub redondeada, englobados en una matriz areno-limosa. Estos depósitos se originaron en periodos de intensas lluvias.

A 50 m al Oeste del puente Monserrat, se observó un afloramiento de flujos piroclásticos de bloques y ceniza. Este depósito es masivo, tiene más de 1.70 m de espesor y es de

color gris. Los bloques juveniles alcanzan a medir más de 15 cm de diámetro, están en moderada proporción volumétrica (30-40%), y se encuentran incluidos dentro de una matriz de ceniza de grano medio. Los bloques contienen cristales de plagioclasa, anfíbol y piroxenos (figura 30d).

Figura 30. a) lahares de hasta 3 m de espesor, aflora en la carretera Arequipa-Yura. b) y c) lahares dentro de la quebrada Virgen del Socorro. d) flujo piroclástico de bloques y ceniza en el sector Monserrat.
